IDENTIFICACIÓN DE BODEGAS/CUEVAS

EXCMO. AYUNTAMIENTO DE DUEÑAS

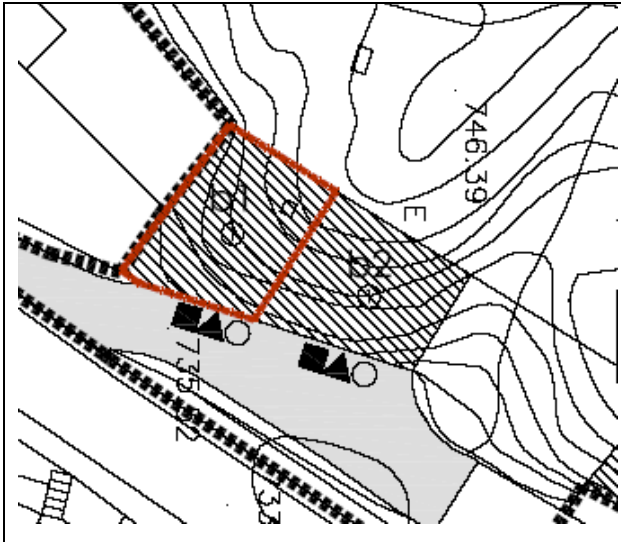
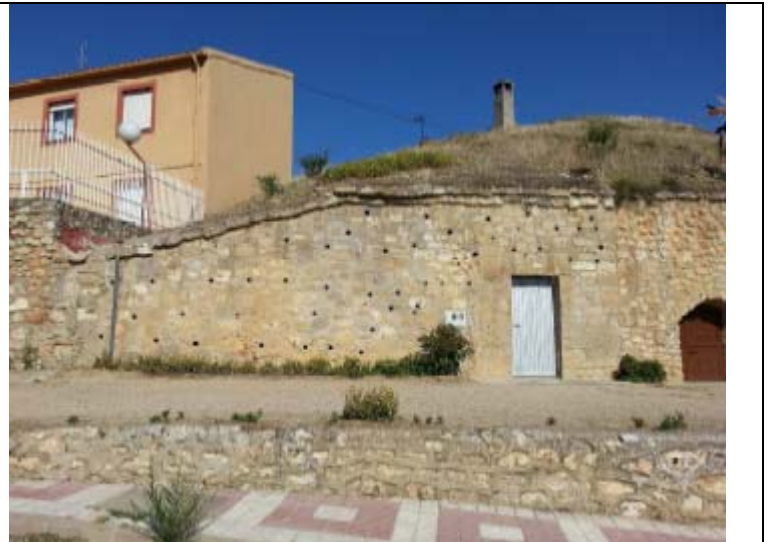
B1

ESTADO MUY BUENO
TIPOLOGÍA BODEGA
TÍTULO

Bodega realizada con cerramientos a base de muros de mampostería de piedra. Remate superior de cornisa en piedra. Cubrición en tierra. Carpintería metálica de chapa grecada.

Camino de acceso en tierra, que parte de Avda. Zacatín, que se encuentra totalmente pavimentada y con encintado de aceras. Muretes de contención en desniveles existentes realizados con muros de piedra.

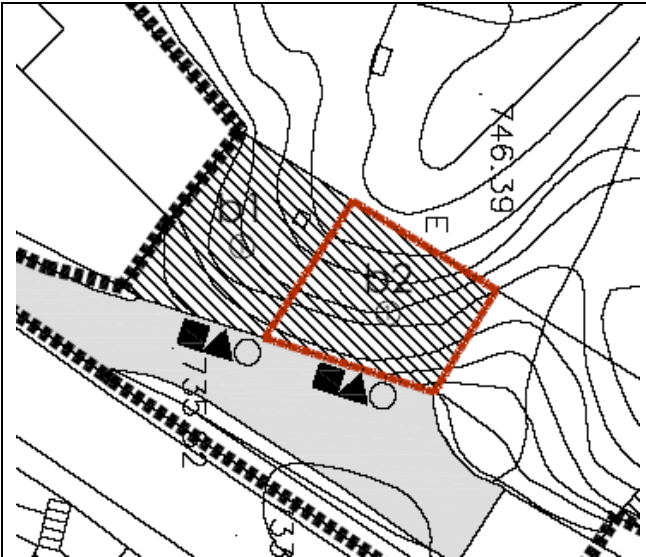
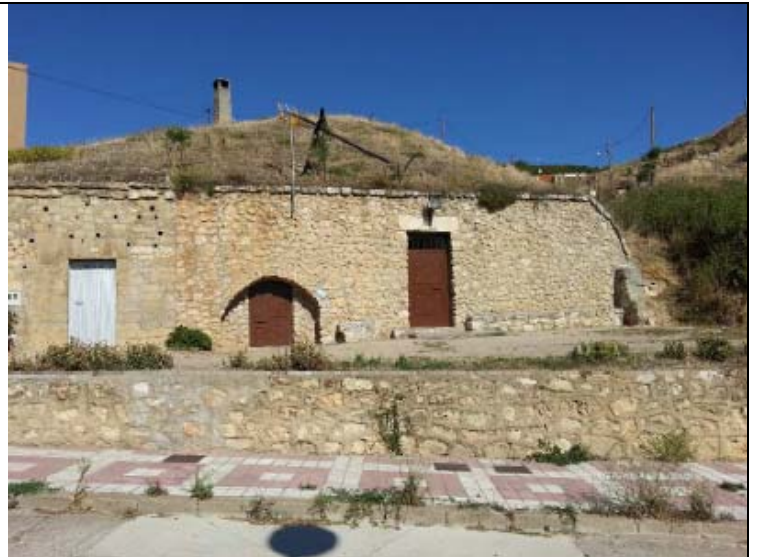
B2

ESTADO MUY BUENO

Bodega realizada con cerramientos a base de mampostería de piedra. Remate superior de cornisa en piedra. Cubrición en tierra. Carpintería metálica.

Camino de acceso en tierra, que parte de Avda. Zacatín, que se encuentra totalmente pavimentada y con encintado de aceras. Muretes de contención en desniveles existentes realizados con muros de piedra.

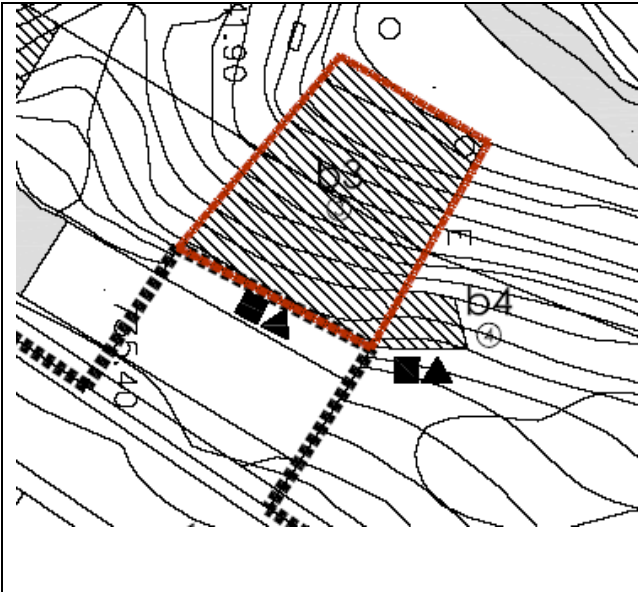
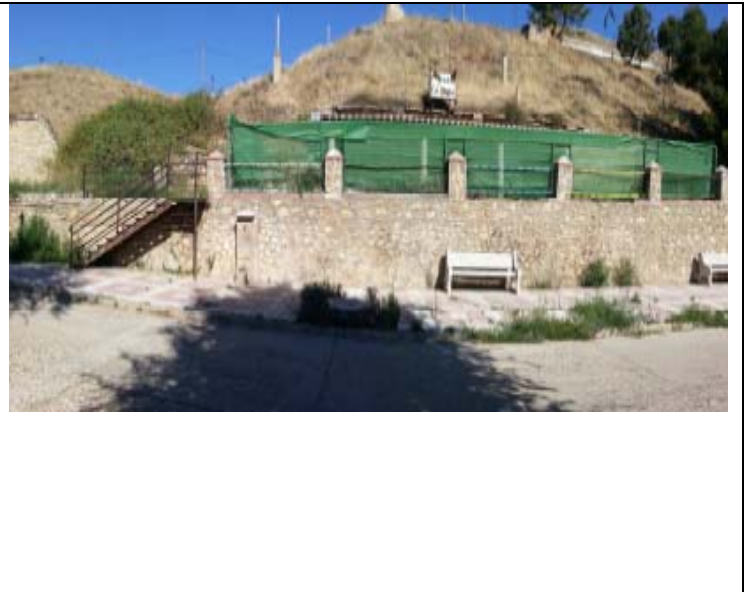
B3

ESTADO REGULAR
TIPOLOGÍA BODEGA
TÍTULO

Bodega realizada con cerramientos a base de sillería de piedra. En la zona de acceso, calificada como urbana, presenta una cubierta con teje cerámica; el resto de cubrición es mediante tierra. Vallado mediante mallazo y tela de ocultación.

Desde Avda. Zacatín, que se encuentra totalmente pavimentada y con encintado de aceras. Plataforma de acceso en hormigón. Muretes de contención en desniveles existentes realizados con muros de piedra. Escalera metálica de acceso.

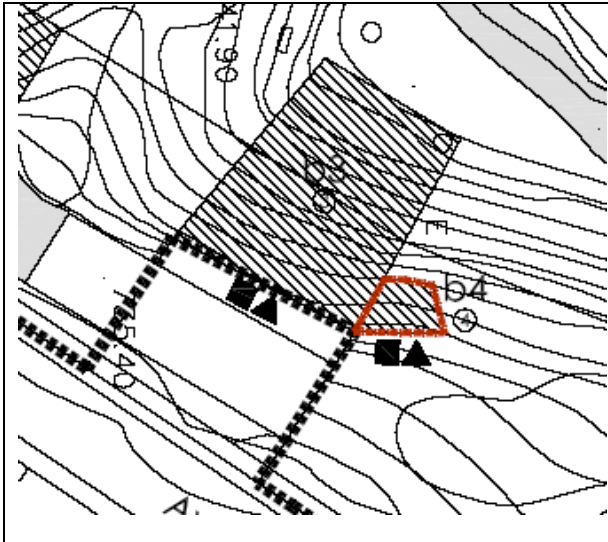
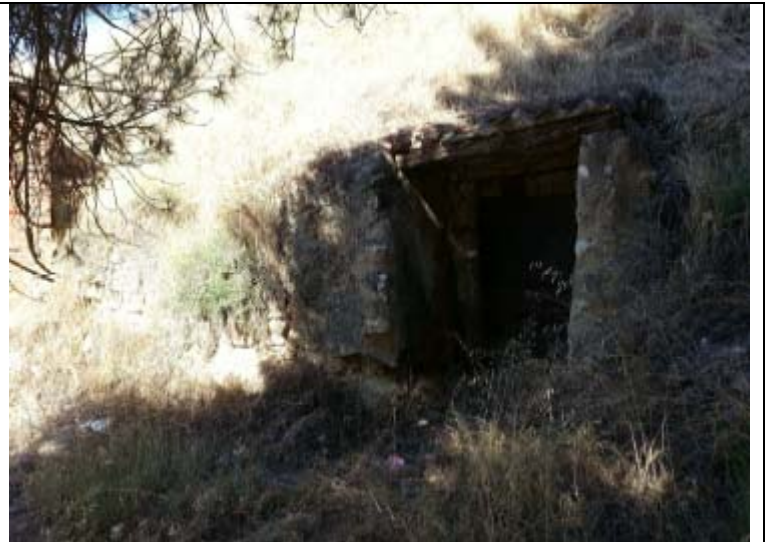
ESTADO MALO. En estado ruinoso

Bodega de la que sólo se aprecia el hueco de entrada, realizado con piedra y cargadero de madera. Cubrición en tierra.

Prácticamente inaccesible por el estado del terreno, las pendientes y maleza existentes.

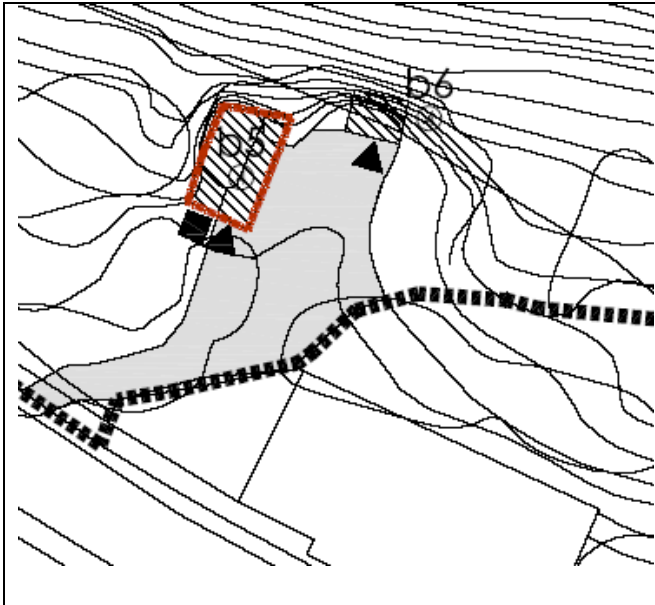
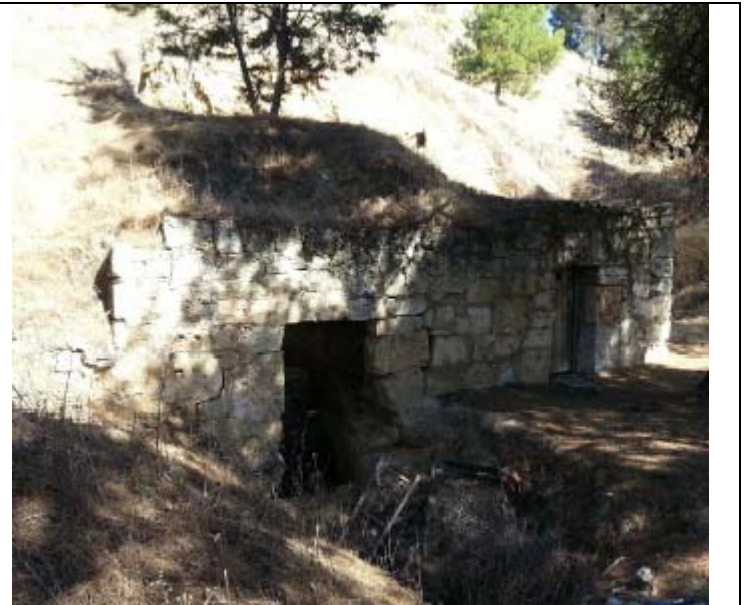
B5

ESTADO MALO. En estado ruinoso**TIPOLOGÍA** BODEGA**TÍTULO****REF. CATASTRAL** SIN REFERENCIA

Bodega de la que sólo se aprecian los huecos de entrada y parcialmente los muros de sillería que conformaban el cerramiento. Cubrición en tierra.

Prácticamente inaccesible por el estado del terreno, las pendientes y maleza existentes.

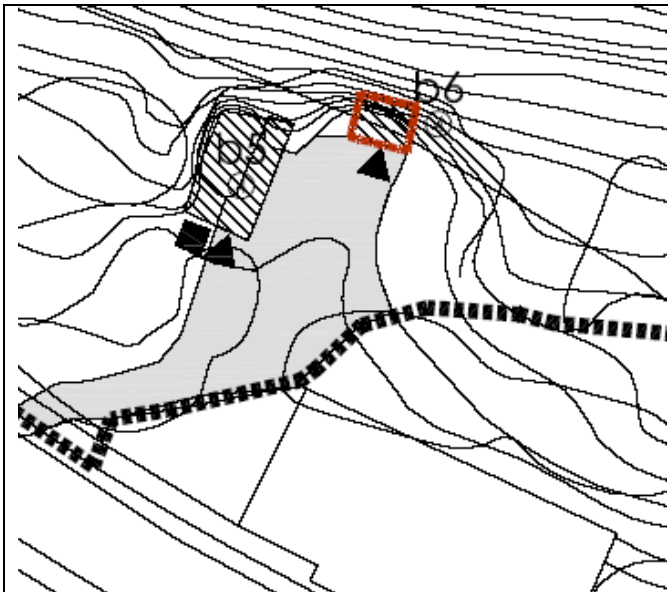
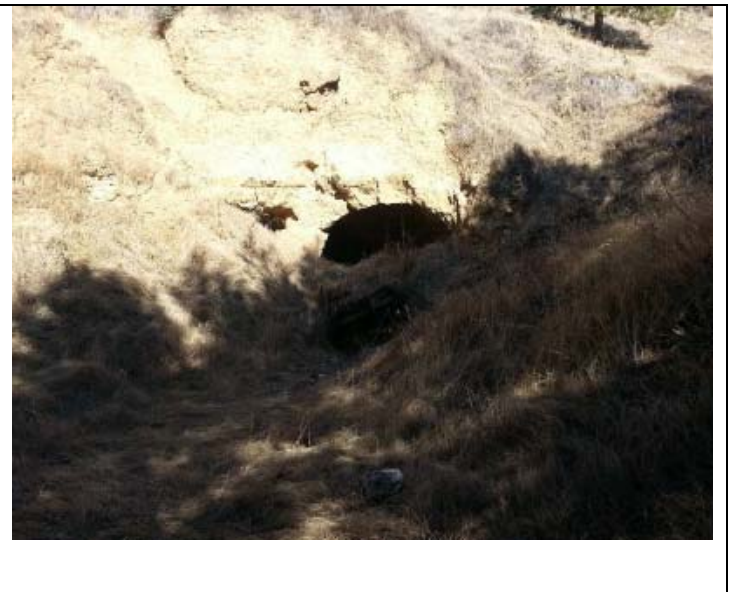
B6

ESTADO MALO. En estado ruinoso**TIPOLOGÍA** BODEGA**TÍTULO****REF. CATASTRAL** SIN REFERENCIA

Bodega de la que sólo se aprecia el hueco de entrada, en forma de bóveda realizada en tierra. Cubrición en tierra.

Prácticamente inaccesible por el estado del terreno, las pendientes y maleza existentes.

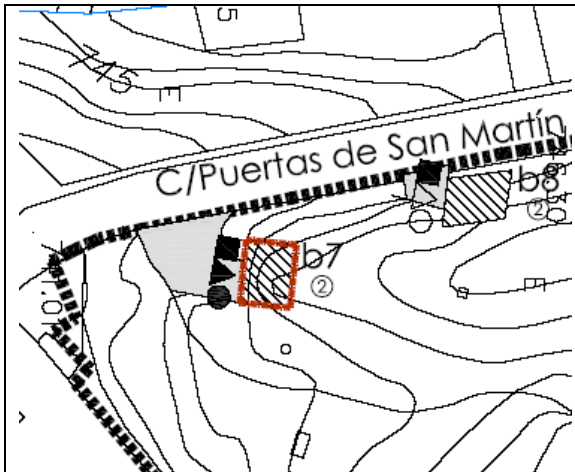
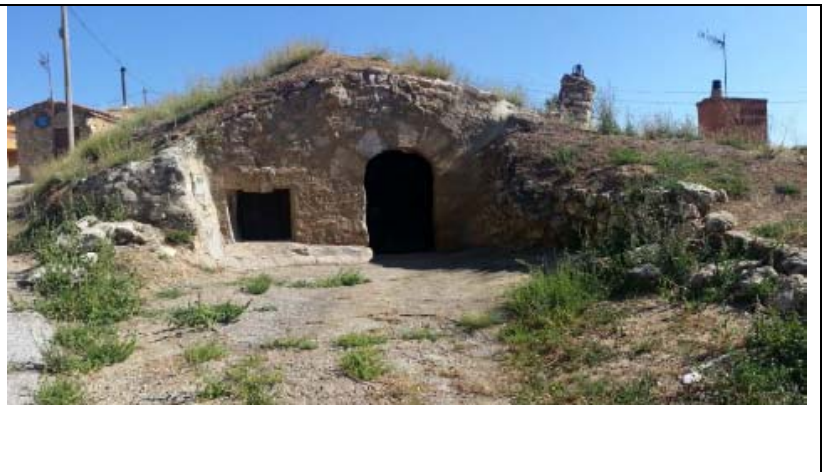
B7

ESTADO BUENO
TIPOLOGÍA BODEGA
TÍTULO

Bodega realizada con cerramientos a base de muros de mampostería de piedra, destacando las piezas en arco de la entrada. Cubrición en tierra. Carpintería de madera.

Camino de acceso en tierra, desde C/Puertas de San Martín, que se encuentra totalmente pavimentada y con encintado de aceras. Muretes de contención en desniveles existentes realizados con muros de piedra.

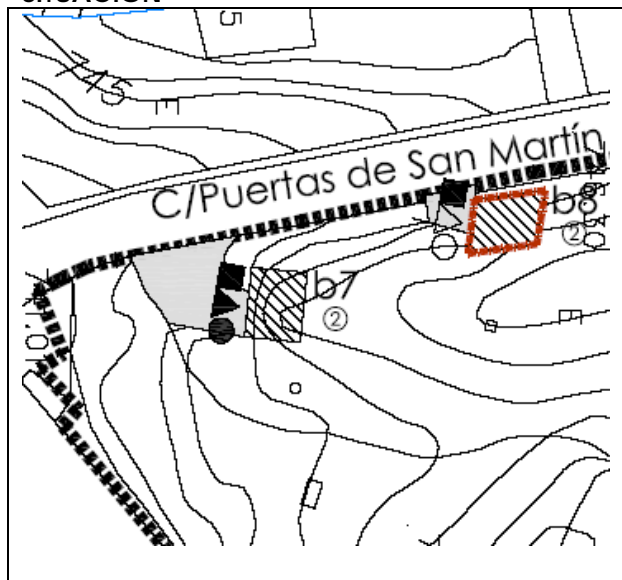
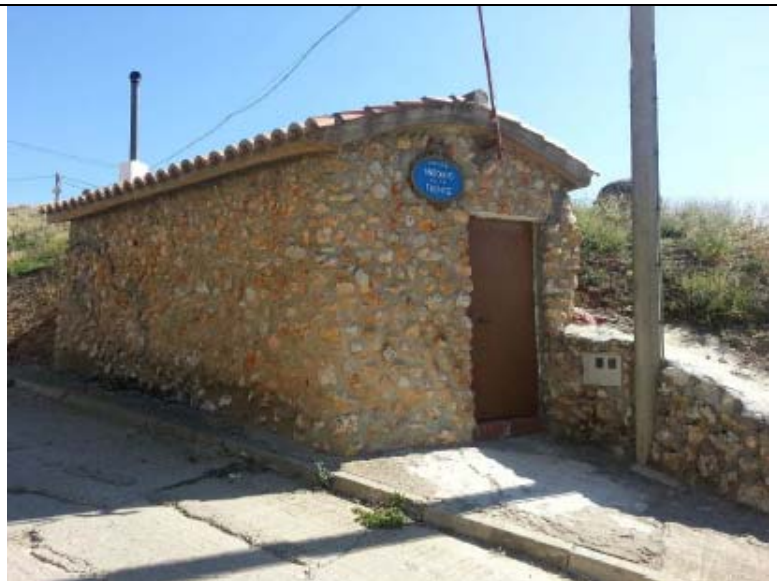
B8

ESTADO BUENO
TIPOLOGÍA BODEGA
TÍTULO

Bodega realizada con cerramientos a base de mampostería de piedra. Cubrición mediante teja cerámica curva. Carpintería metálica en tonos marrones.

Camino de acceso en tierra, desde C/Puertas de San Martín, que se encuentra totalmente pavimentada y con encintado de aceras. Muretes de contención en desniveles existentes realizados con muros de piedra.

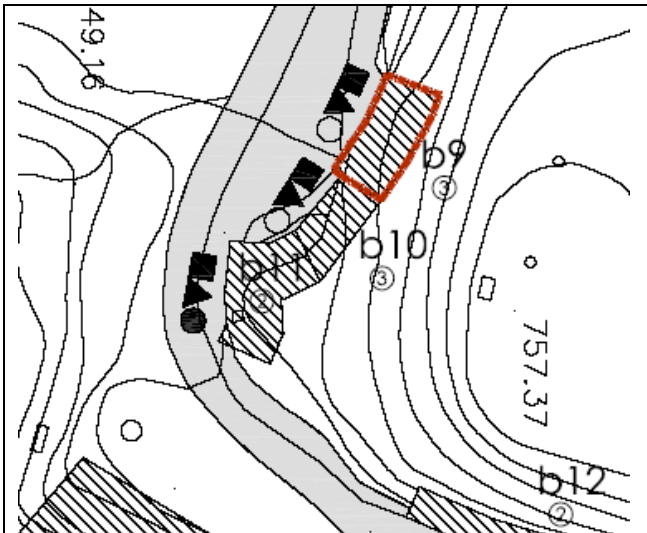
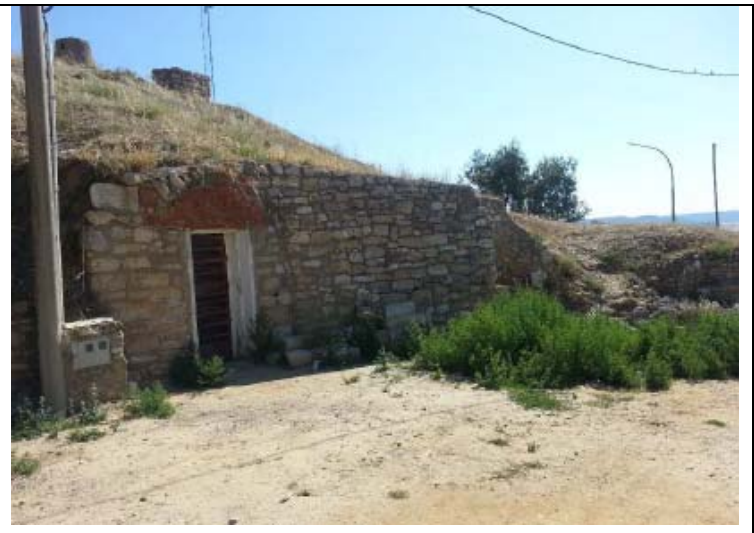
B9

ESTADO REGULAR
TIPOLOGÍA BODEGA
TÍTULO

Bodega realizada con cerramientos a base de muros de mampostería de piedra, excepto una pequeña zona encima de la puerta de acceso realizada con fábrica de ladrillo. Cubrición en tierra. Carpintería metálica.

Camino de acceso en tierra, que parte de C/Puertas de San Martín, que se encuentra totalmente pavimentada y con encintado de aceras.

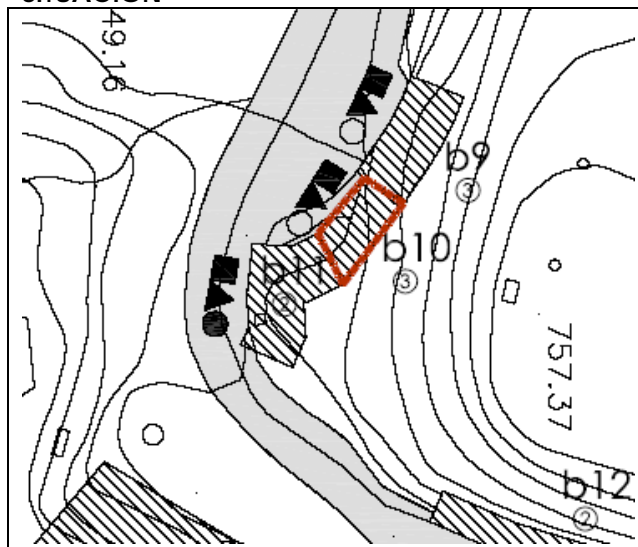
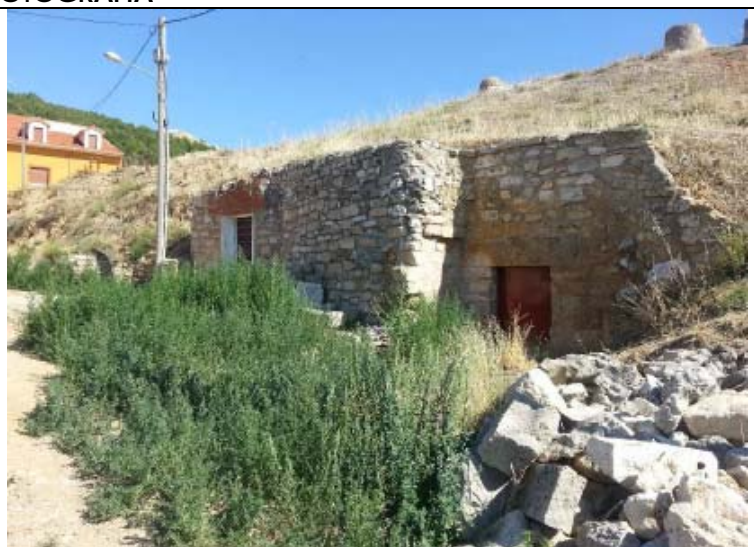
B10

ESTADO REGULAR

Bodega realizada con cerramientos a base de muros de mampostería de piedra. Cubrición en tierra. Carpintería metálica.

Camino de acceso en tierra, que parte de C/Puertas de San Martin, que se encuentra totalmente pavimentada y con encintado de aceras.

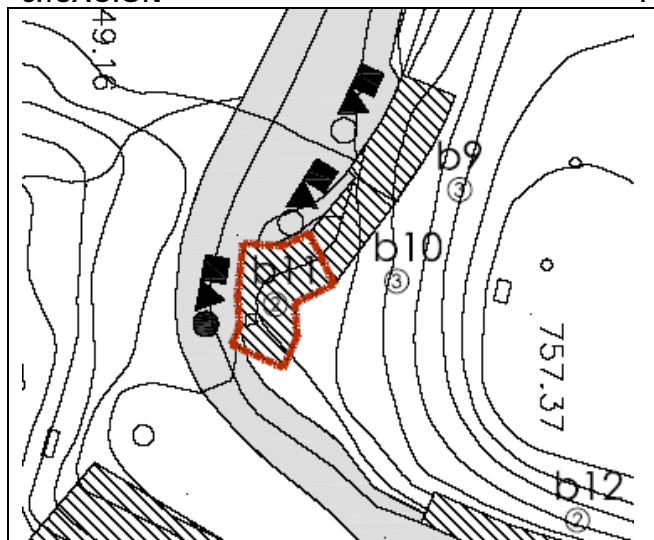
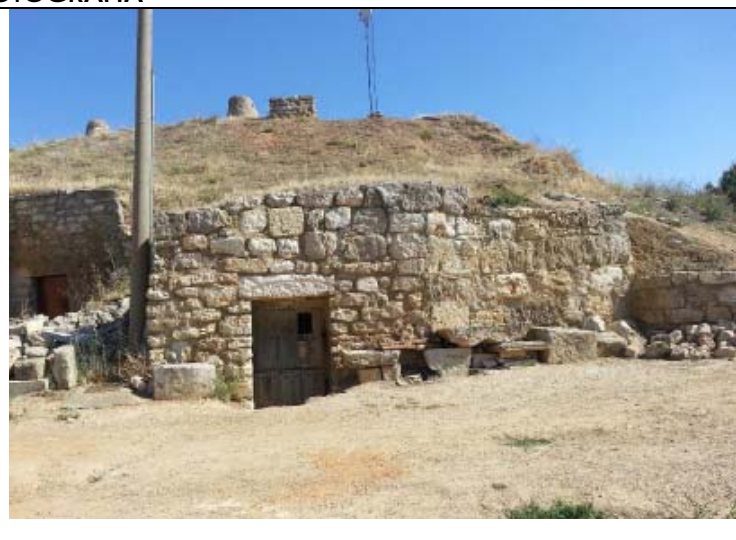
B11

ESTADO BUENO
 TIPOLOGÍA BODEGA
 TÍTULO

Bodega realizada con cerramientos a base de muros de sillería de piedra. Cubrición en tierra. Carpintería de madera.

Camino de acceso en tierra, desde C/Puertas de San Martín, que se encuentra totalmente pavimentada y con encintado de aceras. Muretes de contención en desniveles existentes realizados con muros de piedra.

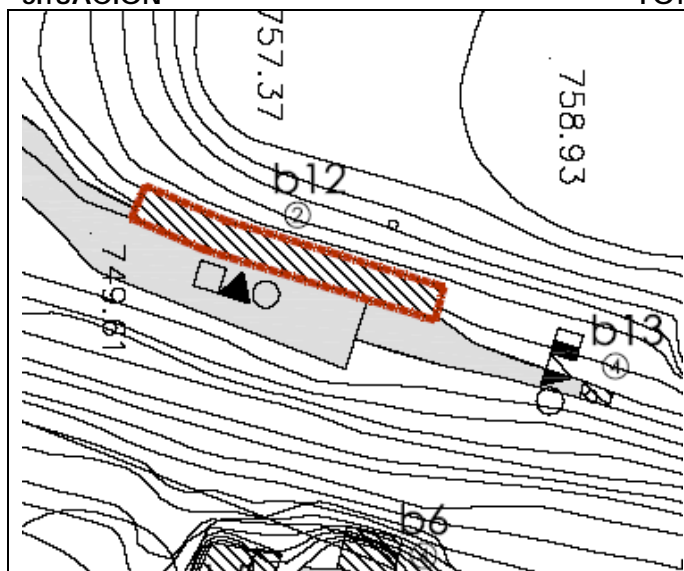
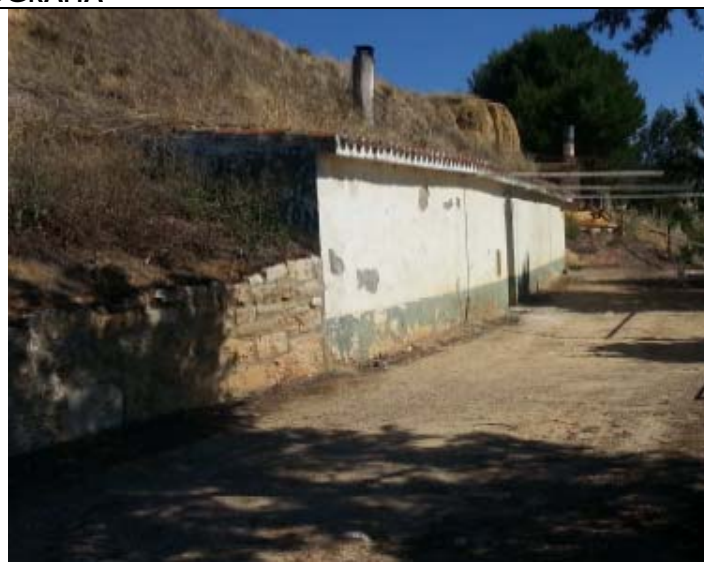
B12

ESTADO BUENO
 TIPOLOGÍA BODEGA
 TÍTULO

Bodega realizada con cerramientos con revestimiento exterior mediante enfoscado y pintado. Remate superior de cornisa en teja cerámica curva. Cubrición en tierra. Carpintería metálica.

Desde camino en tierra. Muretes de contención en desniveles existentes realizados con muros de piedra. Frente a la bodega existe un gran desnivel, con una barandilla metálica muy básica como elemento de protección.

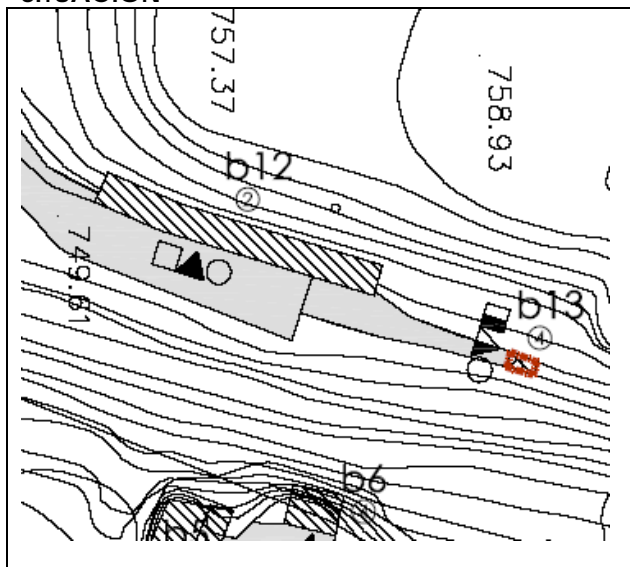
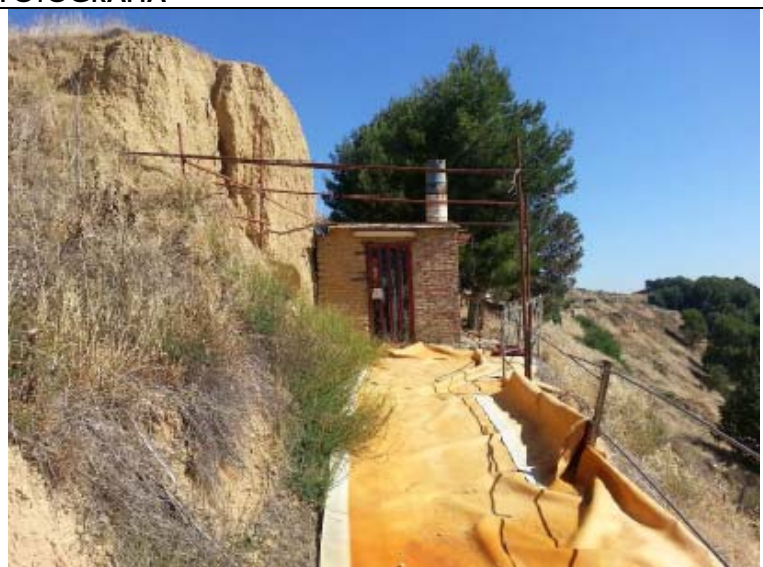
B13**IDENTIFICACIÓN DE BODEGAS/CUEVAS**

ESTADO MALO
 TIPOLOGÍA BODEGA
 TÍTULO

Bodega realizada con cerramientos a base de fábrica de ladrillo viejo. Cubrición mediante rasillón cerámico y mortero de cemento. Carpintería metálica, con vidrio.

Aunque se observa que la construcción ha sido restaurada, se han utilizado materiales sobrantes con una ejecución deficiente. La ladera situada por encima de la construcción parece "volcarse" hacia ella.

Camino de acceso en tierra y parcialmente hormigonado. Zona con moqueta.
