# IDENTIFICACIÓN DE BODEGAS/CUEVAS

EXCMO. AYUNTAMIENTO DE DUEÑAS

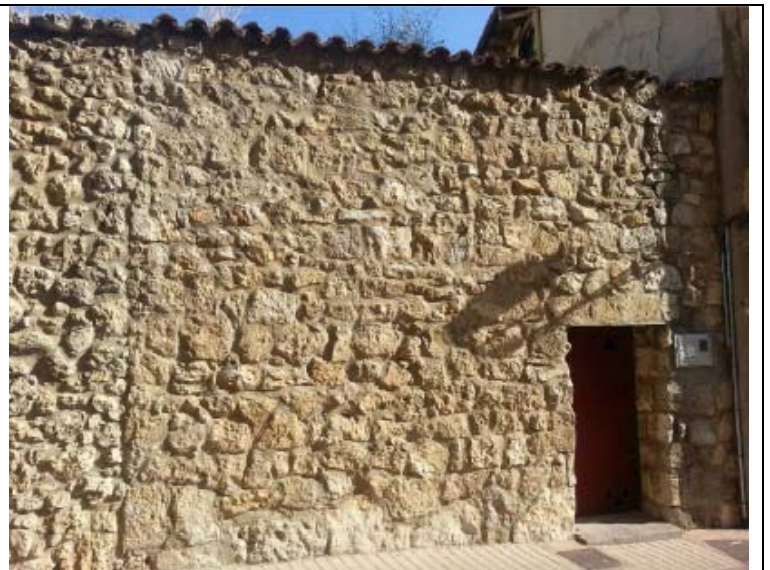
**C1**

ESTADO BUENO  
TIPOLOGÍA BODEGA  
TÍTULO

Bodega realizada con cerramientos a base de muros de mampostería de piedra. Remate superior de cornisa en teja cerámica curva. Cubrición en tierra. Carpintería metálica lisa.

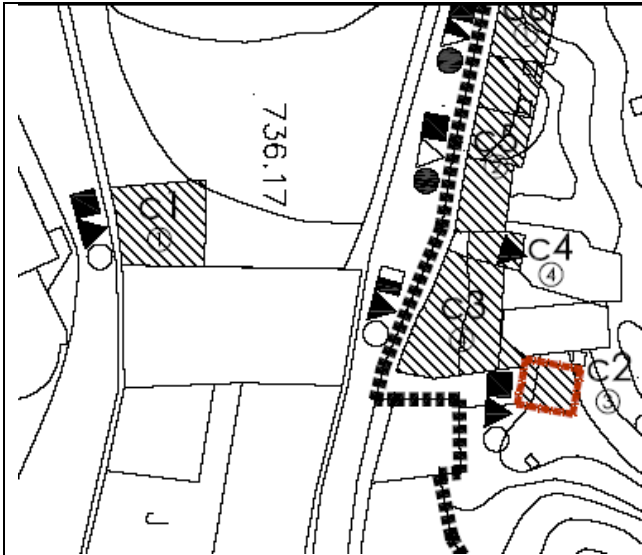
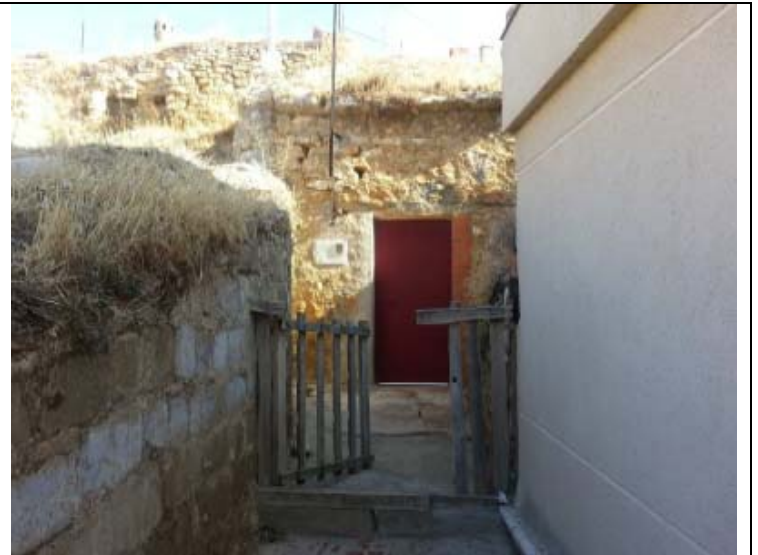
ESTADO       REGULAR  
TIPOLOGÍA   BODEGA  
TÍTULO

Bodega realizada con cerramientos a base de mampostería de piedra y parcialmente en ladrillo. Remate superior de cornisa en piedra, con piezas deterioradas. Cubrición en tierra. Carpintería metálica lisa.

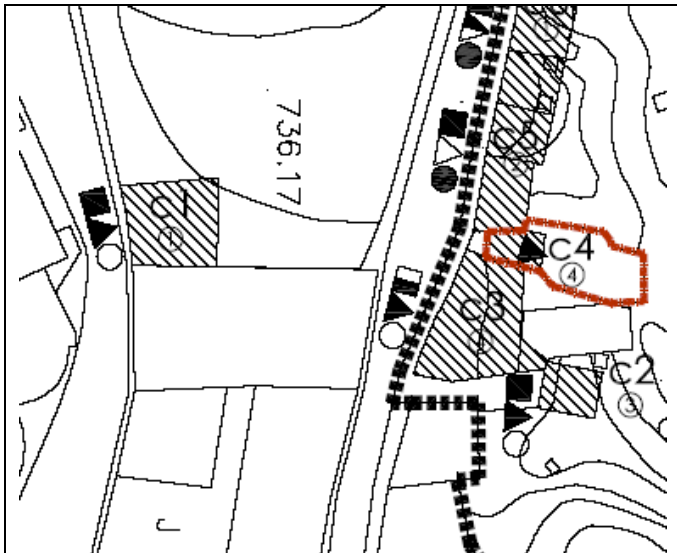
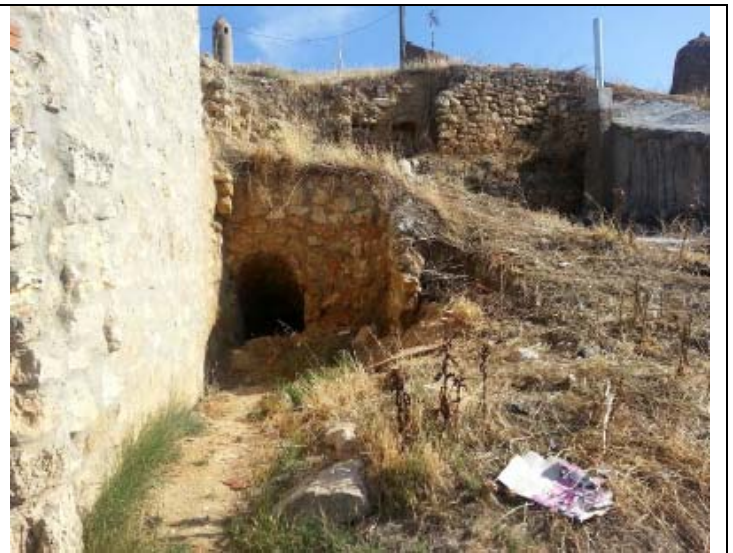
**C4**

**ESTADO** MALO. En estado ruinoso**TIPOLOGÍA** BODEGA**TÍTULO****REF. CATASTRAL** SIN REFERENCIA

Bodega en grave estado de deterioro de la que sólo se aprecia el hueco de entrada, careciendo de fachada u otros elementos visibles desde el exterior. Cubrición en tierra.

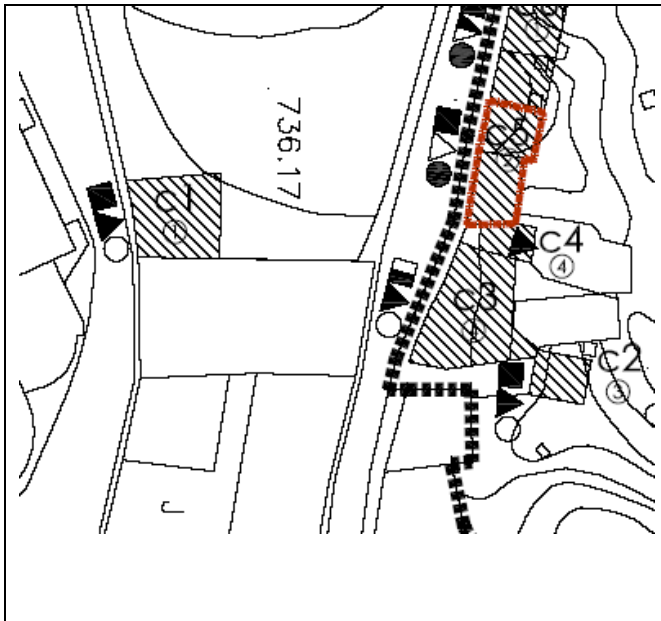
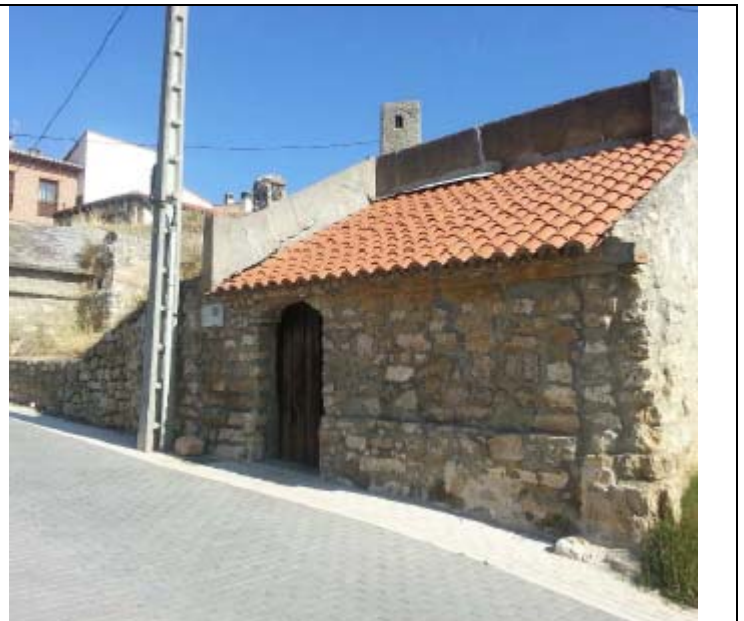
ESTADO BUENO  
TIPOLOGÍA BODEGA  
TÍTULO

Bodega realizada con cerramientos a base de muros de mampostería de piedra. Cubierta inclinada en teja cerámica curva. Carpintería de madera.

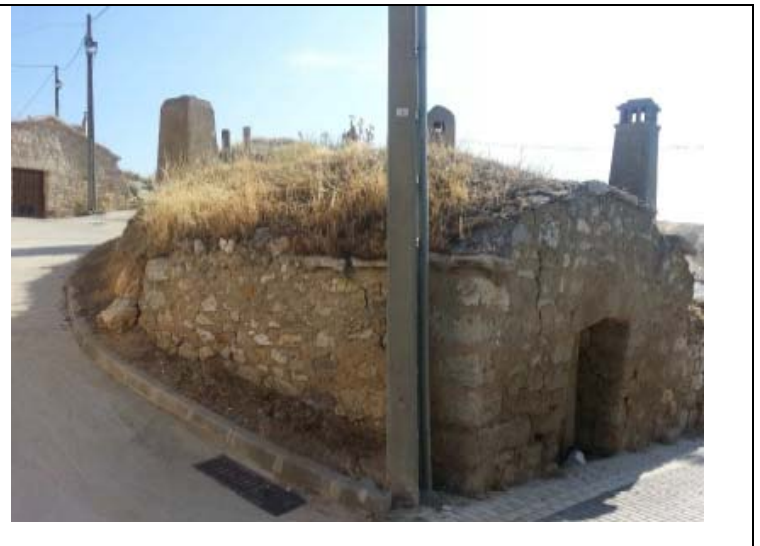
**C7**

**ESTADO** MALO. Presenta agrietamientos y síntomas de agotamiento estructural**TIPOLOGÍA** BODEGA**TÍTULO****REF. CATASTRAL** SIN REFERENCIA

Bodega realizada con cerramientos a base de muros de mampostería de piedra. Cubrición en tierra. Carpintería de madera.

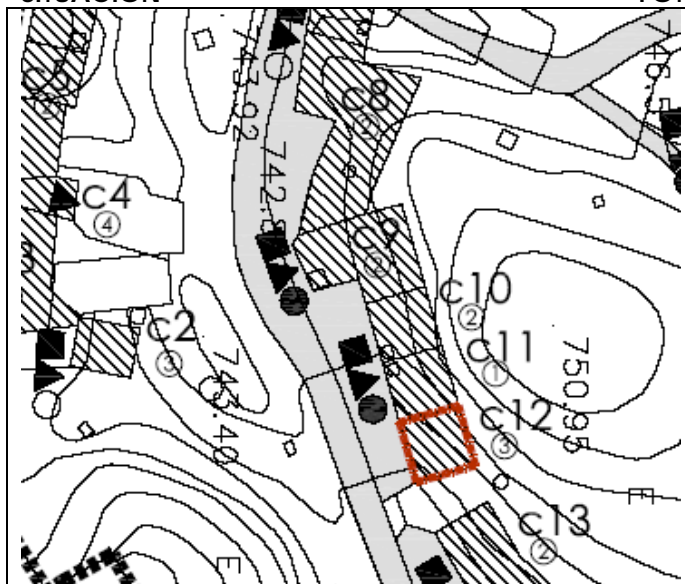
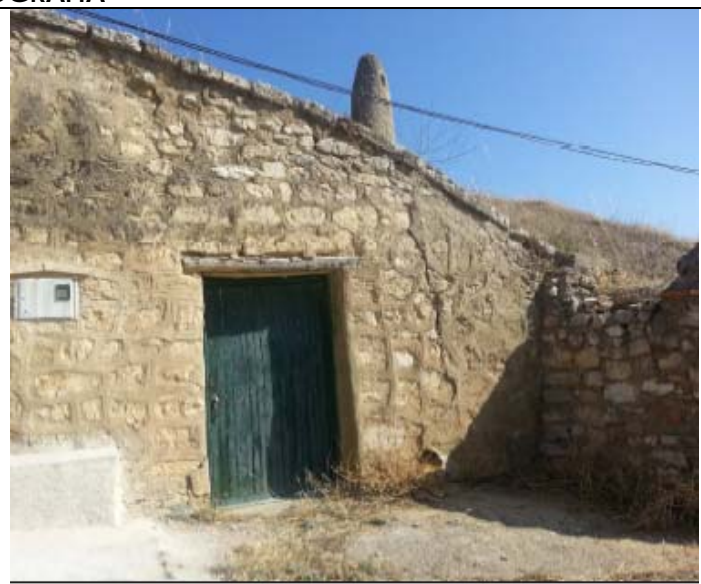
ESTADO      REGULAR

Bodega realizada con cerramientos a base de muros de mampostería de piedra. Remate superior de cornisa en piedra. Cubrición en tierra. Carpintería de madera.

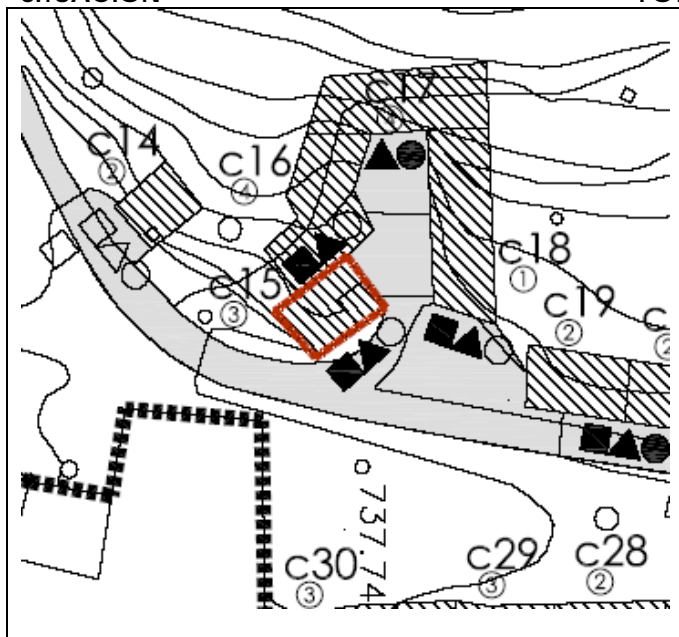
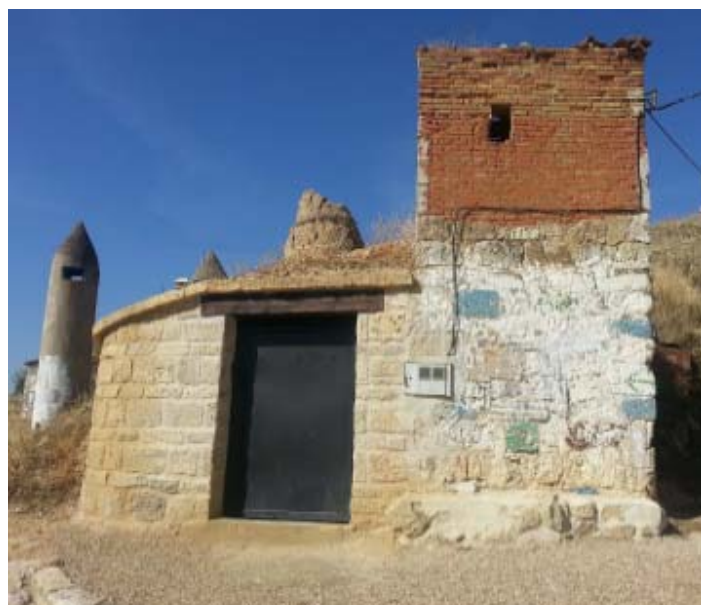
ESTADO      REGULAR

Bodega realizada con cerramientos a base de muros de sillería de piedra. Remate superior de cornisa en piedra. Cubrición con tierra. Carpintería metálica lisa.

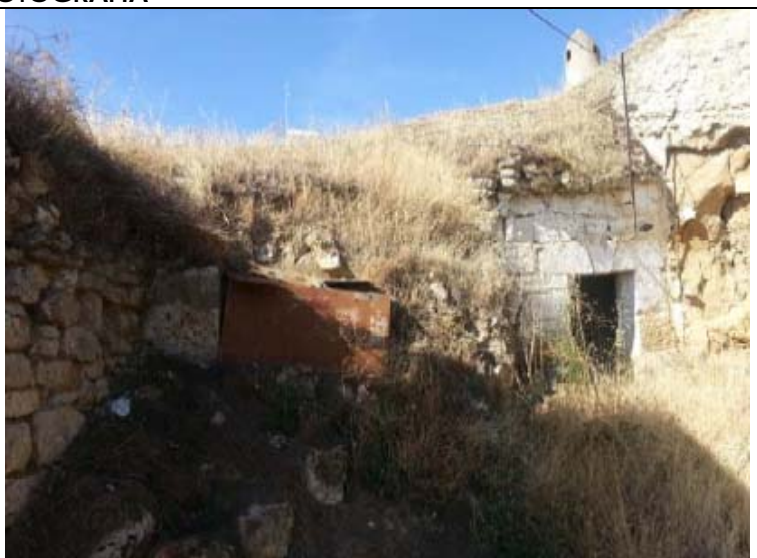
**C16**

ESTADO MALO  
TIPOLOGÍA BODEGA  
TÍTULO

Bodega realizada con cerramientos a base de muros de sillería de piedra pintada de blanco. Remate superior de cornisa se supone en piedra, pero se encuentra invadido por la maleza. Cubrición con tierra. Carpintería metálica.

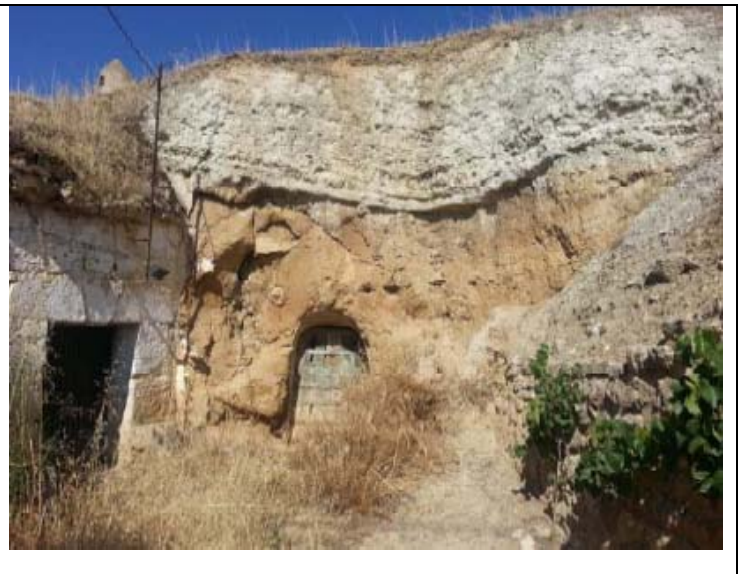
ESTADO MALO. En estado ruinoso

Bodega de la que sólo se aprecia el hueco de entrada, habiéndose perdido la fachada. Cubrición en tierra. Carpintería de madera

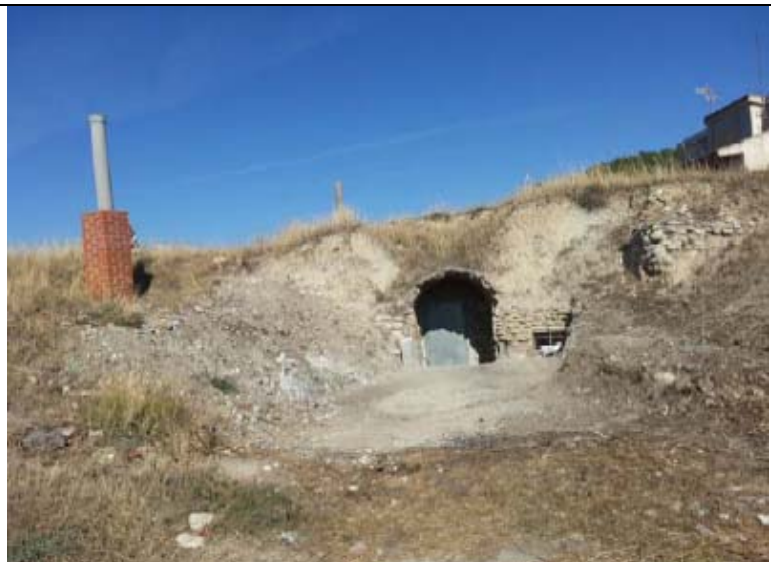
Bodega realizada con cerramientos a base de mampostería de piedra en una zona, habiendo desaparecido el resto. Cubrición en tierra. Carpintería metálica lisa.

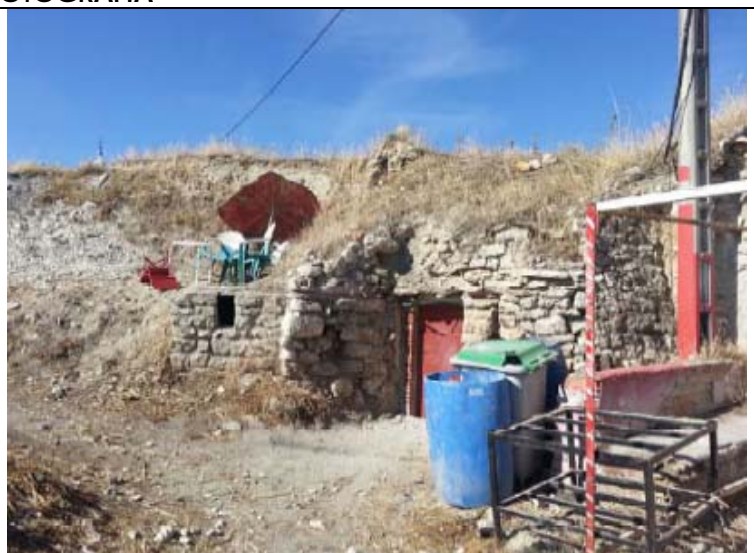
Bodega realizada con cerramientos a base de mampostería de piedra en una zona, habiendo desaparecido el resto. Cubrición en tierra. Carpintería metálica lisa.

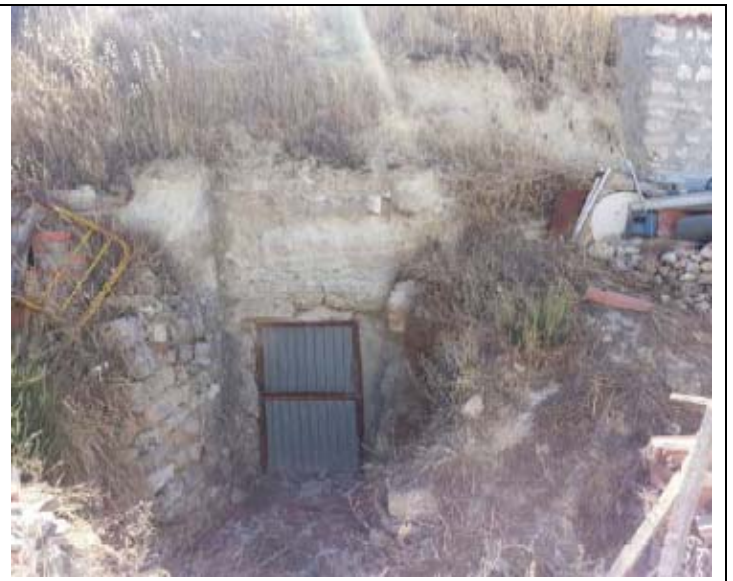
Bodega con fachada parcial en piedra, el resto ha desaparecido. Cubrición con tierra. Carpintería metálica de chapa grecada.
