D1**IDENTIFICACIÓN DE BODEGAS/CUEVAS**

EXCMO. AYUNTAMIENTO DE DUEÑAS

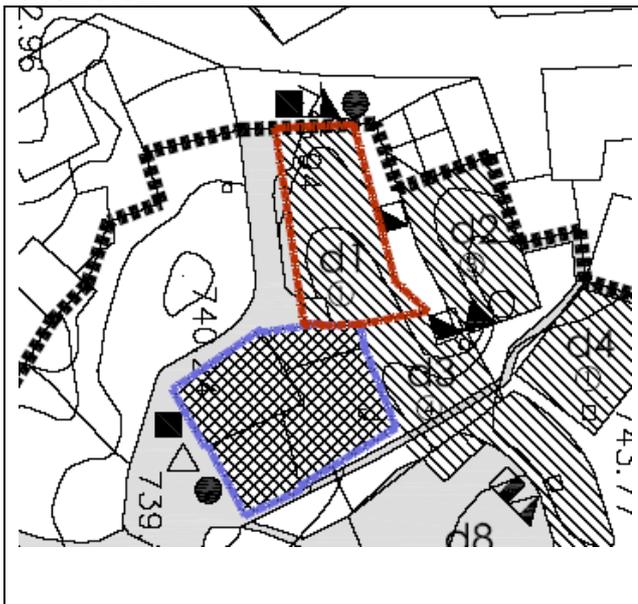
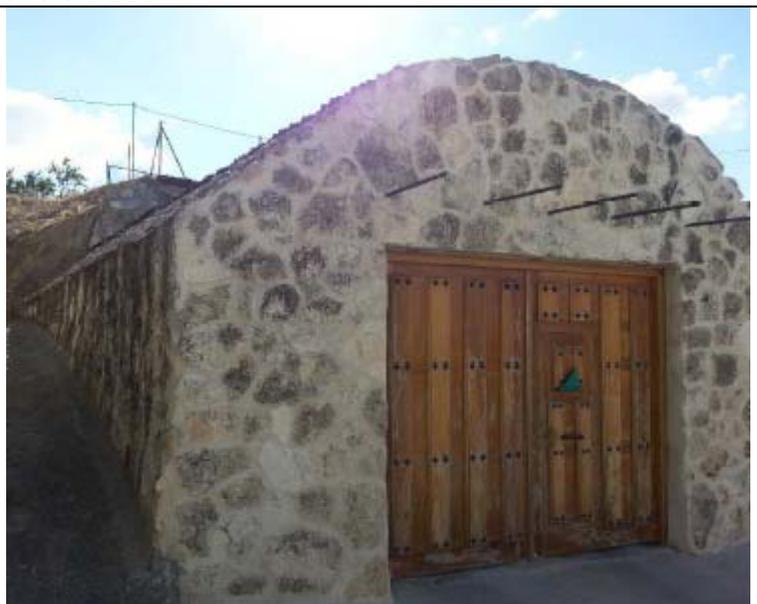
DATOS DE LA CONSTRUCCIÓN:**ESTADO** MUY BUENO**TIPOLOGÍA** VIVIENDA OCASIONAL y BODEGA-GARAJE**TÍTULO** REF. CATASTRAL 1974901UM7317S0001XP vivienda**SITUACIÓN****FOTOGRAFÍA**

VIVIENDA con fachadas de piedra, carpintería exterior de madera y cubierta de la edificación principal, inclinada, con cubrición de teja cerámica curva. En la parte posterior hacia el cotarro, existe una zona pavimentada, embaldosada y vallada.

BODEGA - GARAJE realizado sobre rasante, con cerramientos a base de muros de mampostería de piedra, tanto en fachadas como en cubierta. La parte superior de la cubierta se soluciona mediante unas placas tipo onduline. Carpintería de madera.

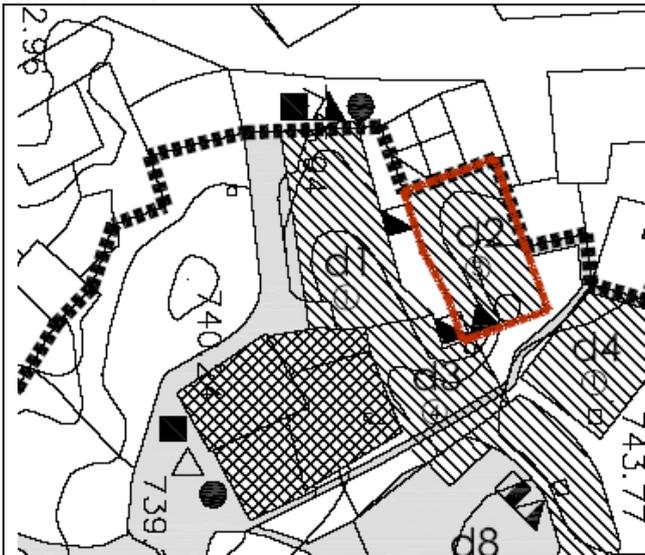
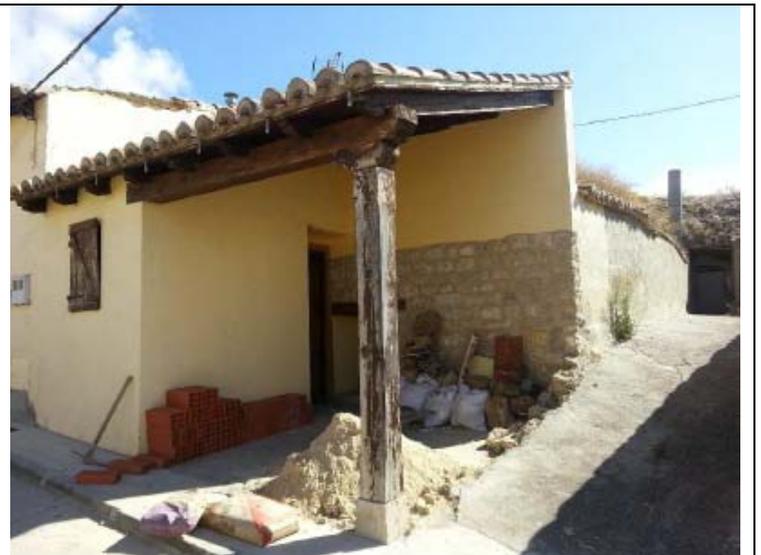
ESTADO REGULAR
 TIPOLOGÍA BODEGA
 TÍTULO

Bodega con acceso desde vivienda con entrada por C/San Pedro; con cerramientos a base de bloque de hormigón gris. Remate de cornisa con teja cerámica curva y restos de piedra. Cubrición mediante capa de tierra. Sin carpintería exterior.

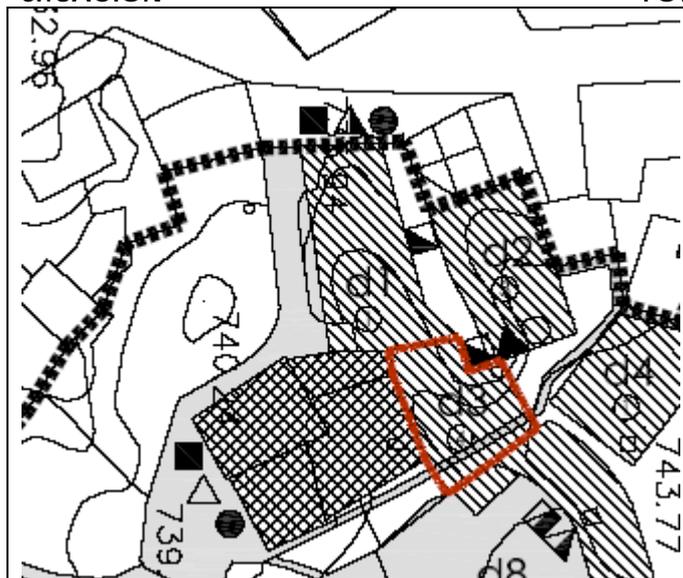
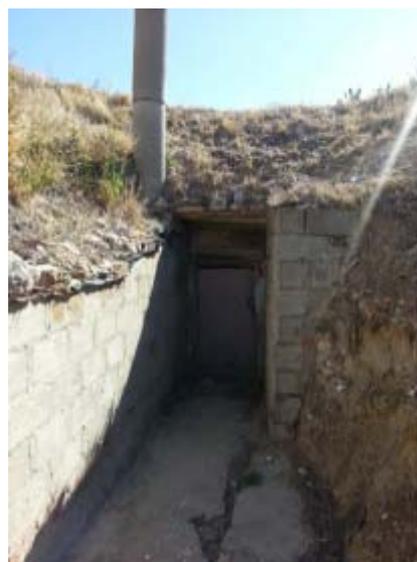
ESTADO MALO
TIPOLOGÍA BODEGA
TÍTULO

Bodega con acceso desde callejón. La fachada se reduce prácticamente a la puerta de entrada y un pequeño cerramiento en fábrica de bloque de hormigón gris. Sin remate de cornisa. Cubrición mediante capa de tierra. Carpintería exterior de chapa metálica lisa.

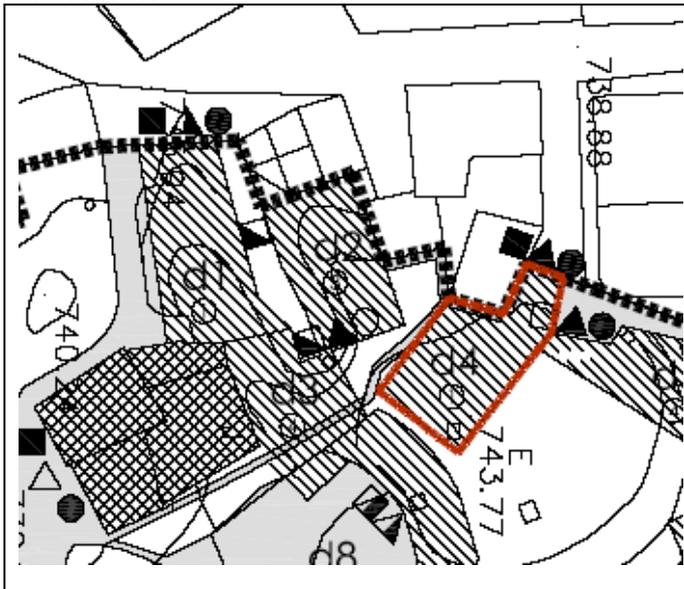
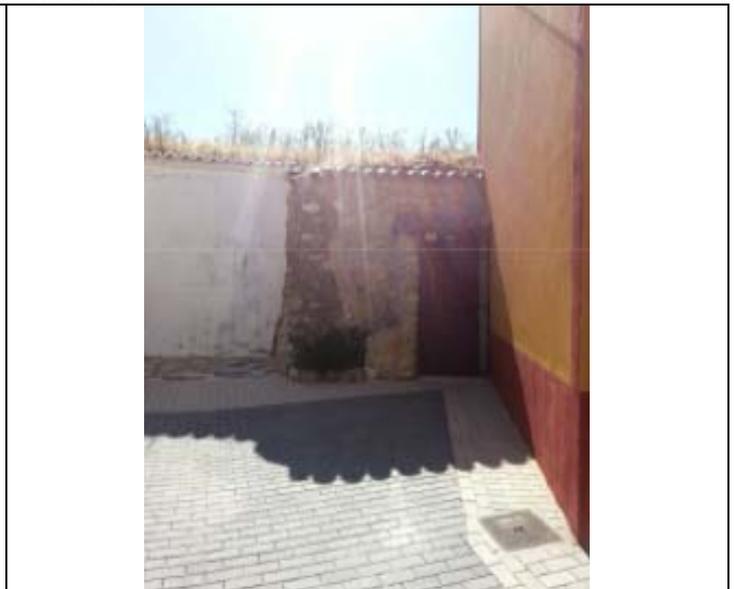
D4**IDENTIFICACIÓN DE BODEGAS/CUEVAS**

DATOS DE LA CONSTRUCCIÓN:**ESTADO** MALO. En estado ruinoso**TIPOLOGÍA** BODEGA**TÍTULO****REF. CATASTRAL** SIN REFERENCIA**SITUACIÓN****FOTOGRAFÍA**

Bodega con acceso desde callejón de C/ San Pedro, con cerramientos a base de muros de mampostería de piedra en fachada principal. Remate de cubierta mediante alero de teja cerámica curva. Cubrición en tierra. Carpintería de madera en puerta de acceso.

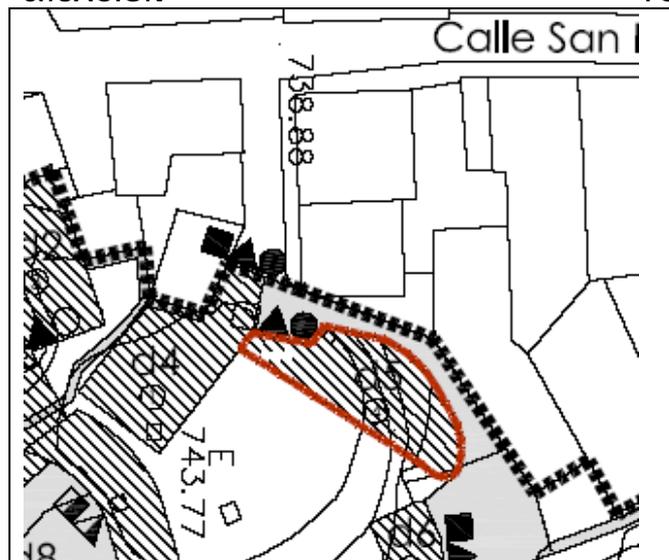
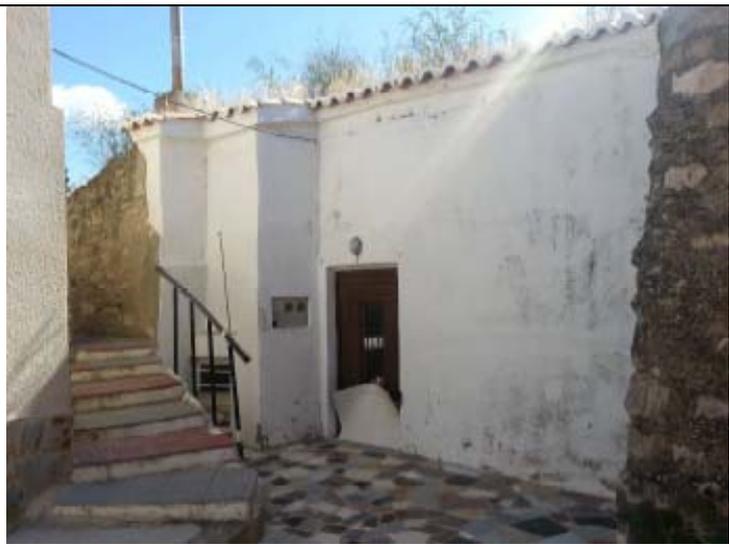
D5

ESTADO MALO. Hundimiento parcial en parte posterior**TIPOLOGÍA** BODEGA**TÍTULO****REF. CATASTRAL** SIN REFERENCIA

Bodega con acceso desde callejón de C/ San Pedro, con cerramiento de acceso principal ejecutado mediante enfoscado y pintado de color blanco. El resto de cerramientos, en la parte posterior a la entrada, es de muros de mampostería de piedra. Remate de cubierta mediante alero de teja cerámica curva. Cubrición en tierra. Carpintería de madera en puerta de acceso.

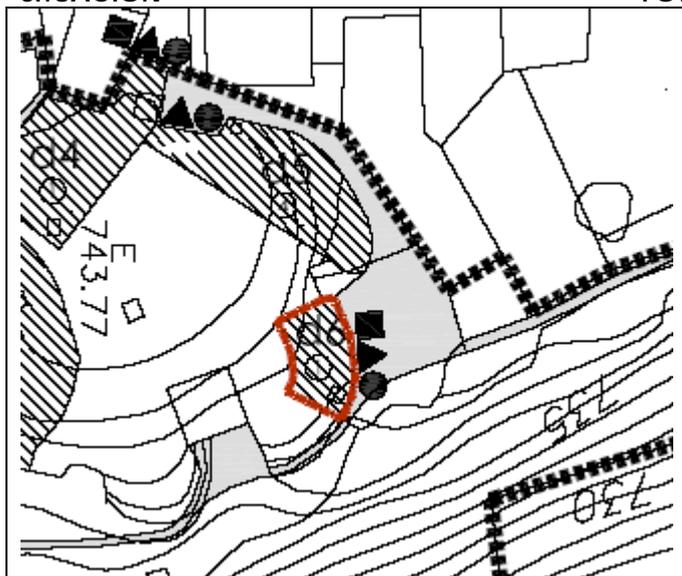
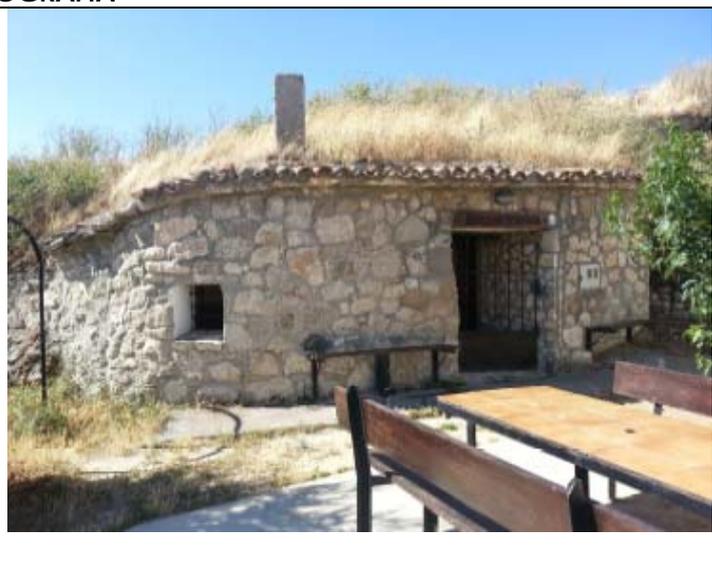
D6

ESTADO MUY BUENO**TIPOLOGÍA** BODEGA**TÍTULO****REF. CATASTRAL** SIN REFERENCIA

Bodega realizada con cerramientos a base de mampostería de piedra. Remate superior de cornisa en teja cerámica curva. Cubrición en tierra. Carpintería exterior de madera.

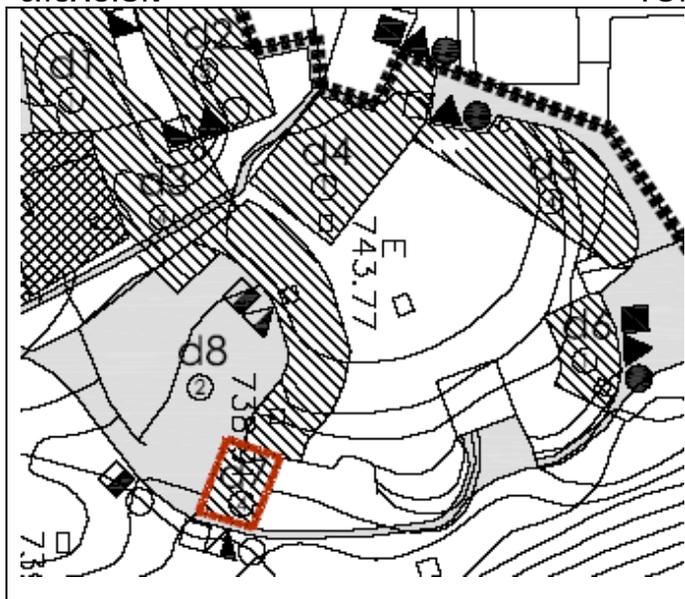
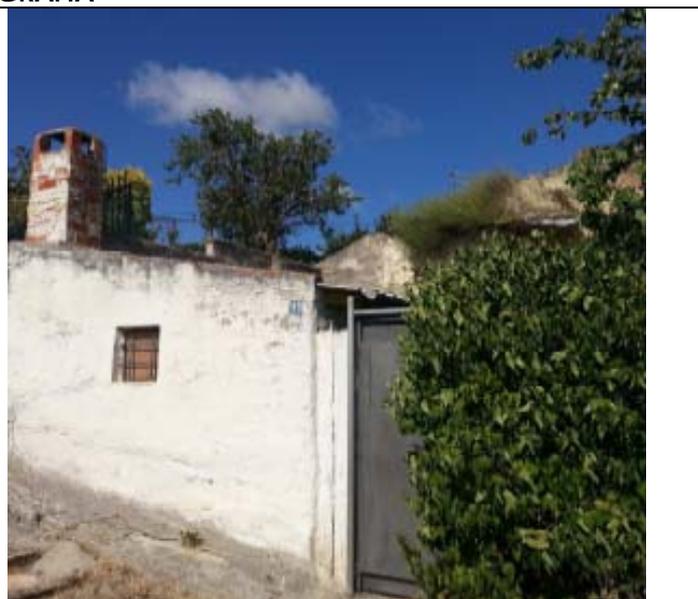
D7

ESTADO MALO. Ruinoso

Bodega no visible desde camino por el cerramiento de la zona de acceso a ésta. Se observa un cerramiento de piedra con cubrición de tierra en la bodega original, en grave estado de deterioro. La zona de acceso se cierra parcialmente mediante muro de ladrillo enfoscado pintado en blanco y mallazo con tela de ocultación. La puerta de paso es de chapa lisa. En la parte delantera existen construcciones consolidadas, con cubierta de chapa. Existen gran cantidad de plantas.

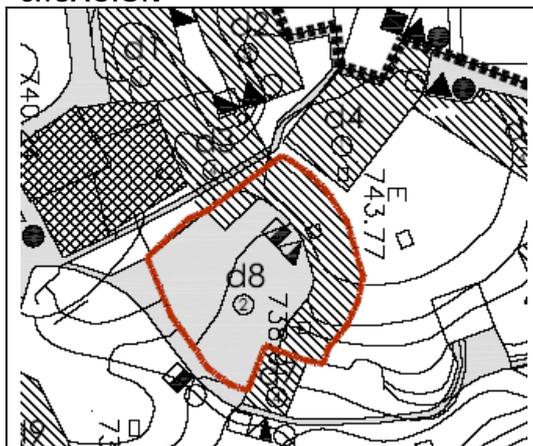
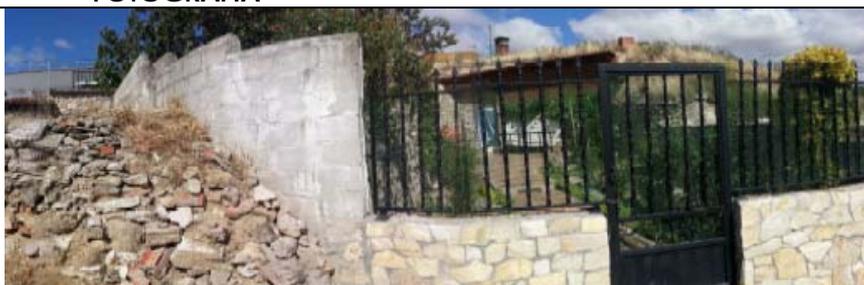
D8

ESTADO BUENO
TIPOLOGÍA BODEGA
TÍTULO

Bodega parcialmente visible desde camino por el cerramiento de la zona de acceso a ésta. En la bodega original se observan cerramientos de diversa índole: ladrillo, piedra, enfoscados... La cubrición es de tierra con el remate de cornisa en teja cerámica. El vallado exterior está ejecutado con numerosos materiales: piedra, bloque de hormigón gris, fábrica de ladrillo e incluso mezcla de piedras y escombro. La puerta de acceso es de tipo forja.

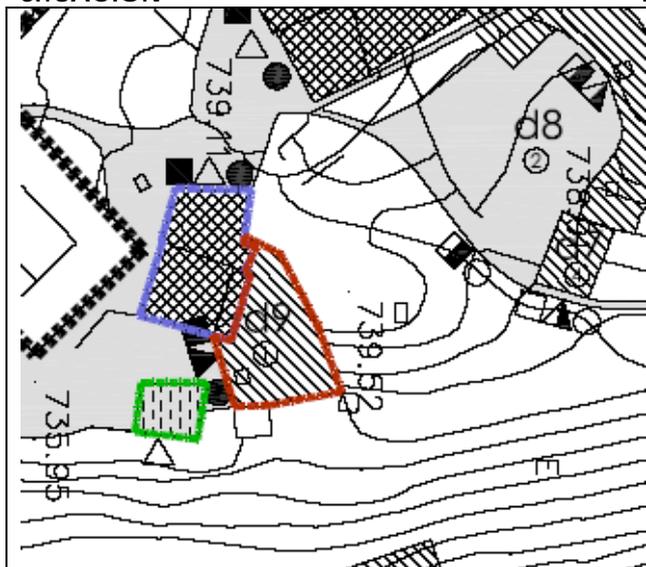
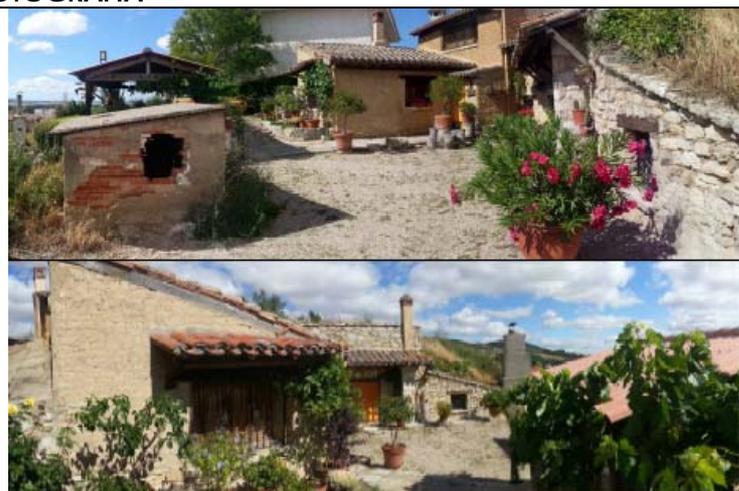
D9**IDENTIFICACIÓN DE BODEGAS/CUEVAS**

DATOS DE LA CONSTRUCCIÓN:**ESTADO** MUY BUENO**TIPOLOGÍA** VIVIENDA OCASIONAL, BODEGA y COBERTIZO**TÍTULO** REF. CATASTRAL 2074301UM7327S0001FF vivienda**SITUACIÓN****FOTOGRAFÍA**

VIVIENDA con fachadas de adobe y piedra, carpintería exterior de madera y cubierta inclinada con teja cerámica curva.

BODEGA con cerramientos a base de muros de mampostería de piedra. Remate de cornisa mediante teja cerámica curva. Cubrición con tierra. La carpintería exterior es de madera.

COBERTIZO realizado con estructura de madera, a dos aguas, con cubrición a base de placa ondulada. Se encuentra aislado en la zona de acceso a la bodega.

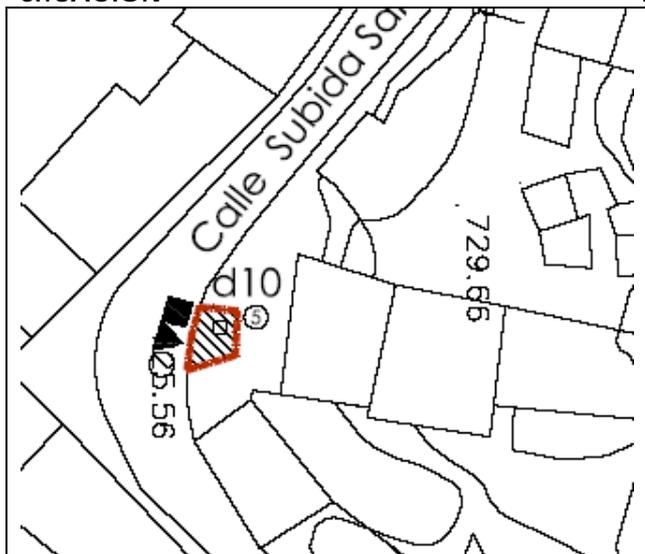
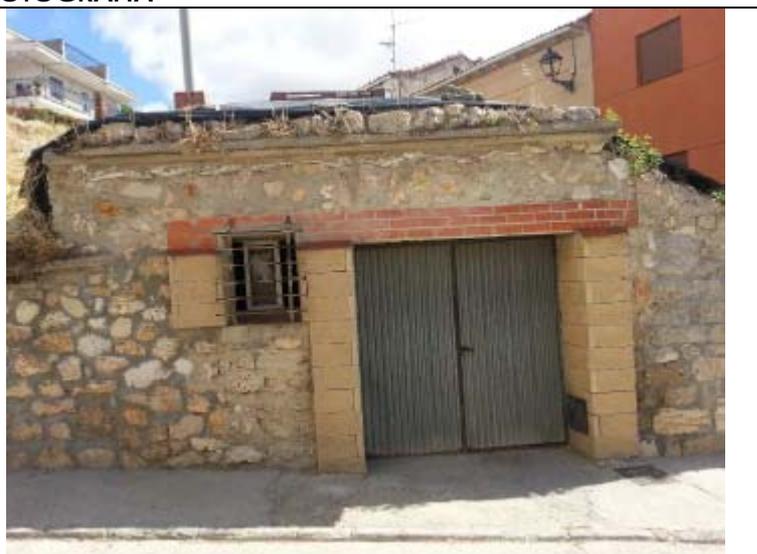
D10

ESTADO EN OBRAS. Rehabilitación**TIPOLOGÍA** BODEGA**TÍTULO****REF. CATASTRAL** SIN REFERENCIA

Bodega realizada con cerramientos a base de muros de mampostería de piedra y restaurados parcialmente mediante bloque de cemento de color ocre y ladrillo. Cubrición en tierra. Carpintería metálica de chapa grecada.

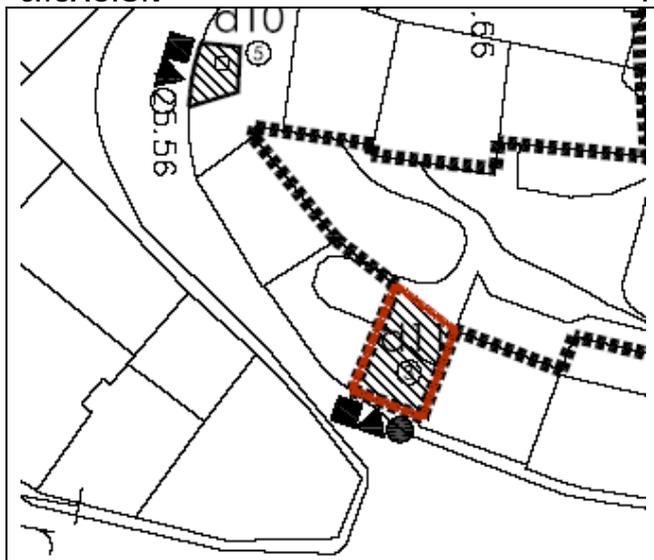
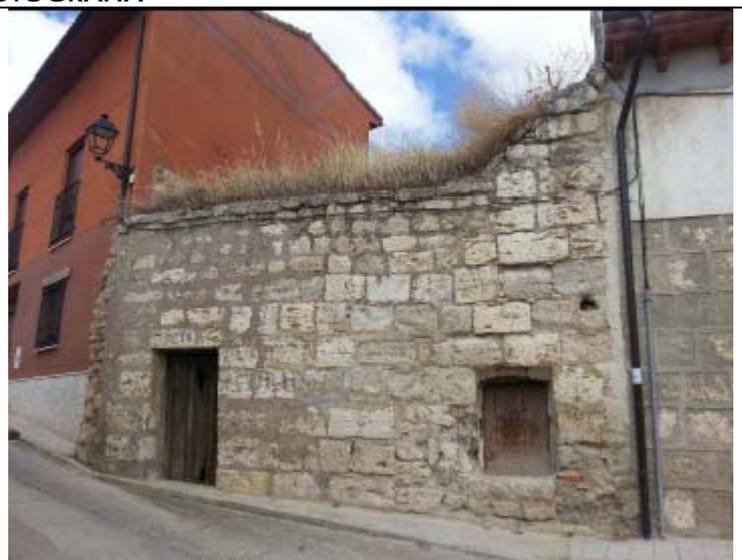
D11

ESTADO REGULAR

Bodega realizada con cerramientos a base de muros de sillera de piedra. Remate superior de cornisa en piedra. Cubrición en tierra. Carpintería de madera.

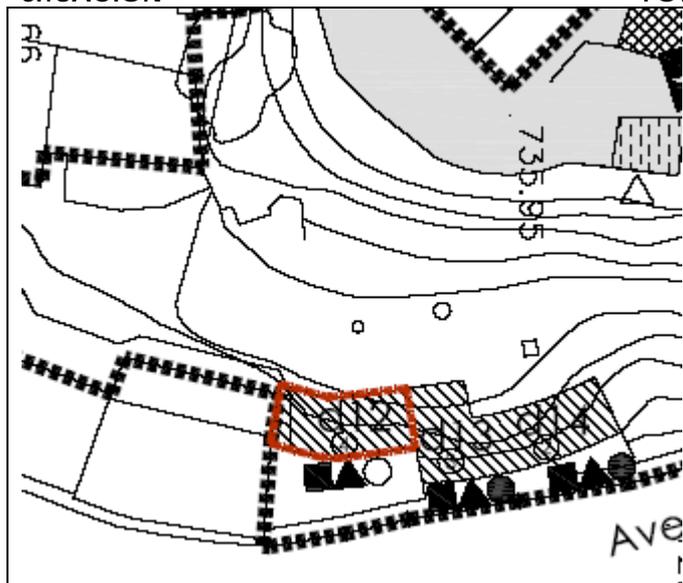
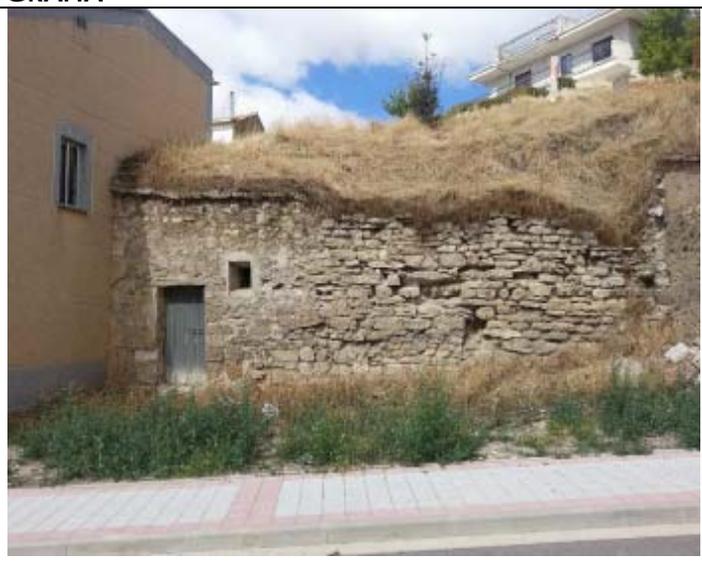
ESTADO MALO. Hundimiento parcial del lateral derecho

Bodega realizada con cerramientos a base de muros de mampostería de piedra. Remate superior de cornisa en piedra. Cubrición en tierra. Carpintería metálica de chapa grecada.

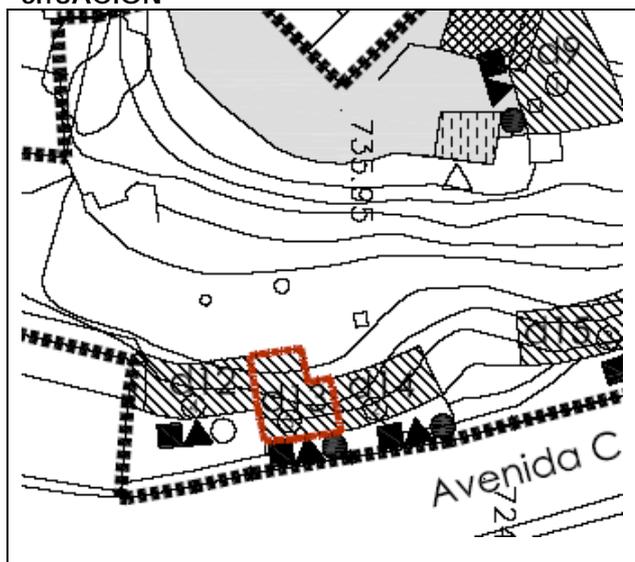
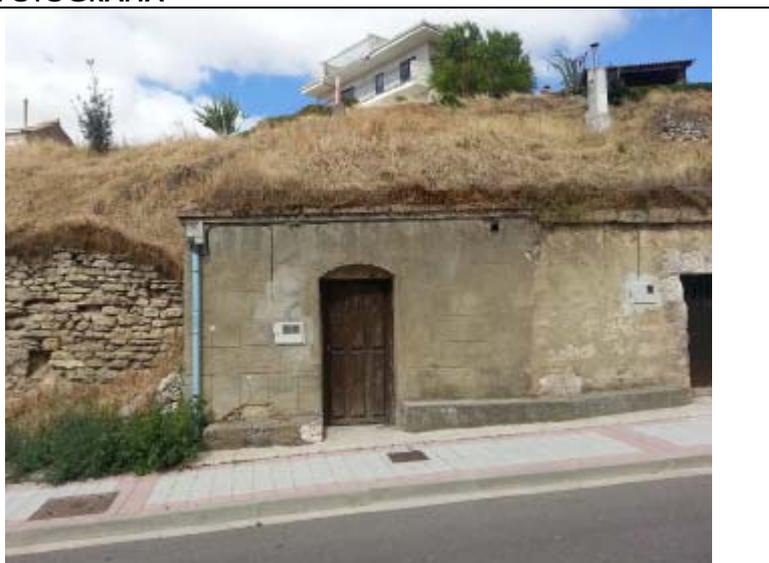
D13**IDENTIFICACIÓN DE BODEGAS/CUEVAS**

ESTADO REGULAR

Bodega realizada con cerramientos a base de muros de piedra, enfoscados exteriormente mediante mortero de cemento. Remate superior de cornisa en ladrillo. Cubrición en tierra. Carpintería exterior es de madera.

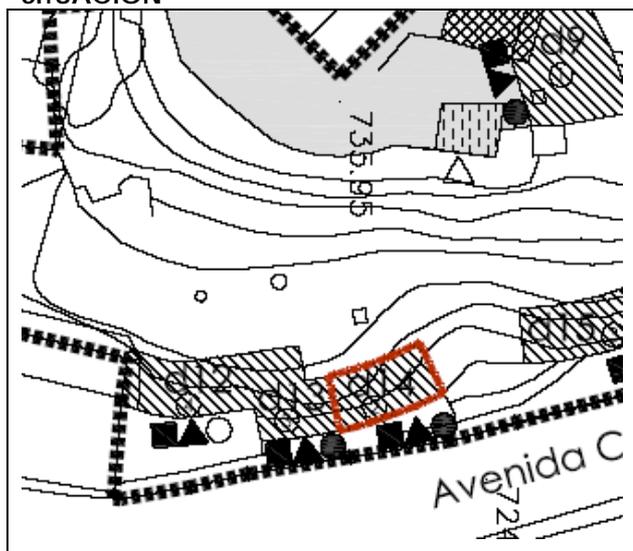
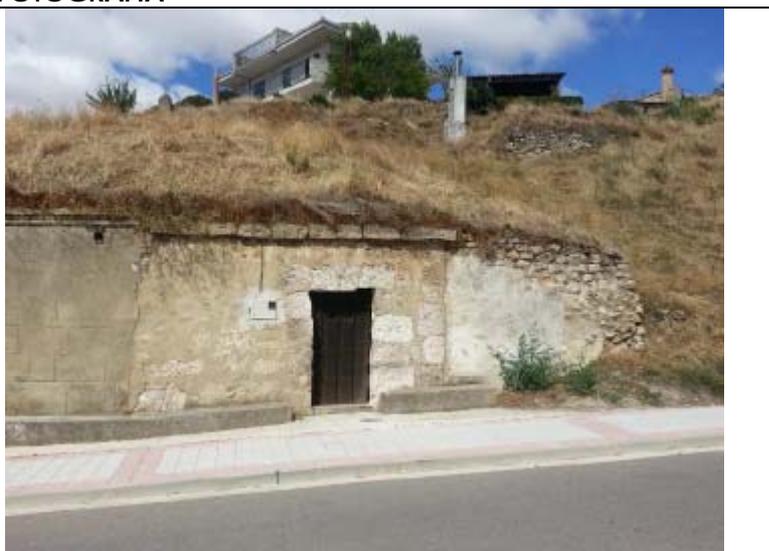
D14

ESTADO BUENO
TIPOLOGÍA BODEGA
TÍTULO

Bodega realizada con cerramientos a base de muros de silleria de piedra. Remate superior de cornisa en piedra. Cubrición en tierra. Carpintería exterior es de madera.

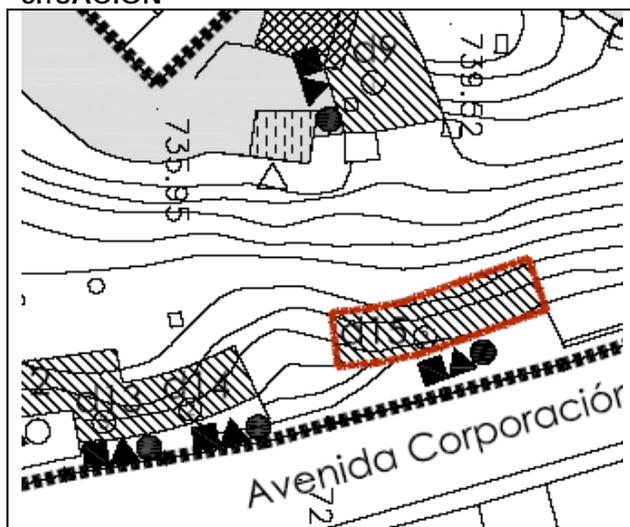
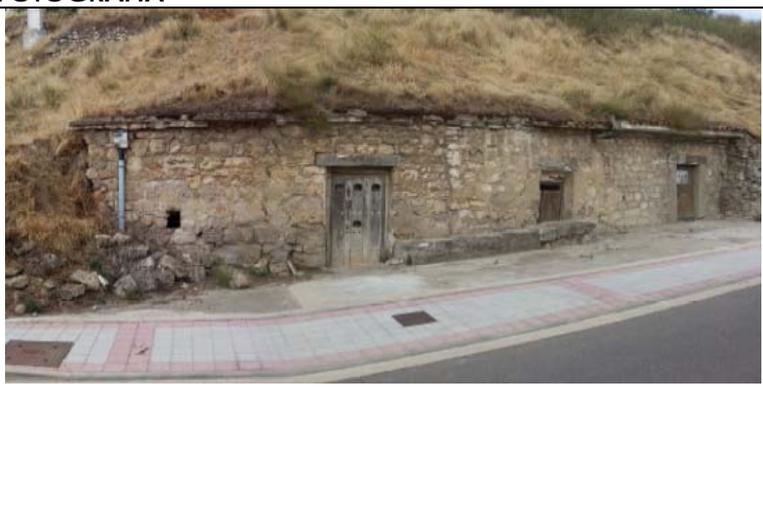
D15**IDENTIFICACIÓN DE BODEGAS/CUEVAS**

ESTADO REGULAR

Bodega realizada con cerramientos a base de muros de sillera de piedra. Remate superior de cornisa en piedra. Cubrición en tierra. La carpintería exterior es de madera y de chapa lisa.

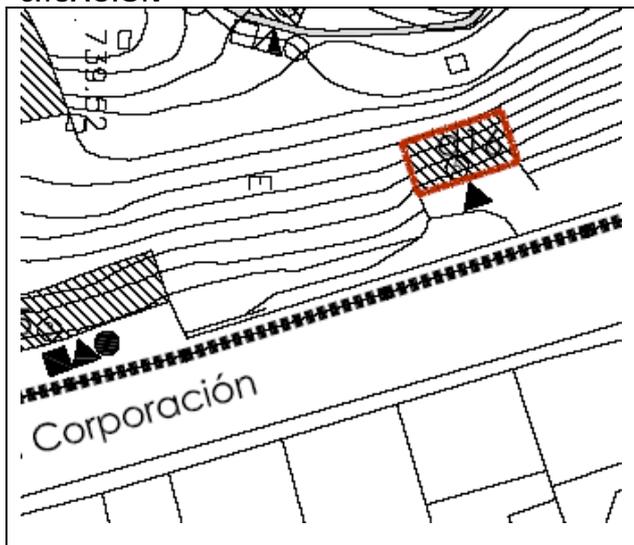
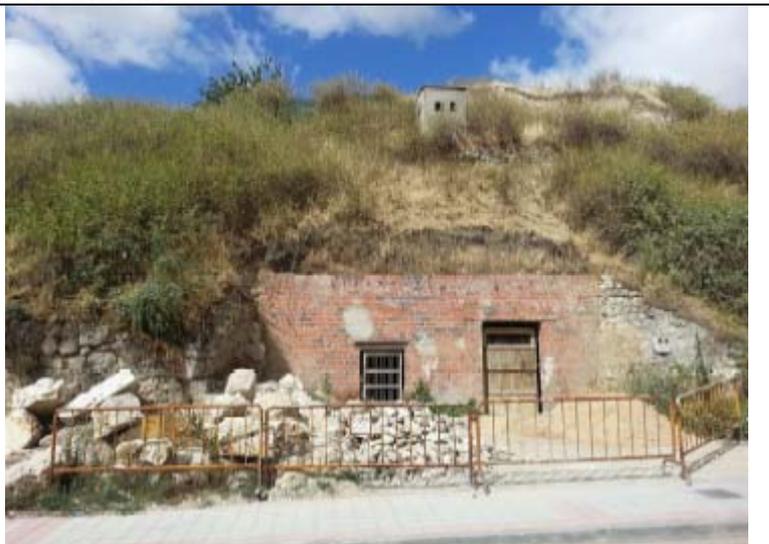
ESTADO EN OBRAS. Rehabilitación

Bodega en obras donde se ha ejecutado fachada mediante fábrica de ladrillo perforado con llaves para posterior revestimiento de piedra. Cubrición en tierra. La carpintería exterior es provisional.
