# IDENTIFICACIÓN DE BODEGAS/CUEVAS

**EXCMO. AYUNTAMIENTO DE DUEÑAS**

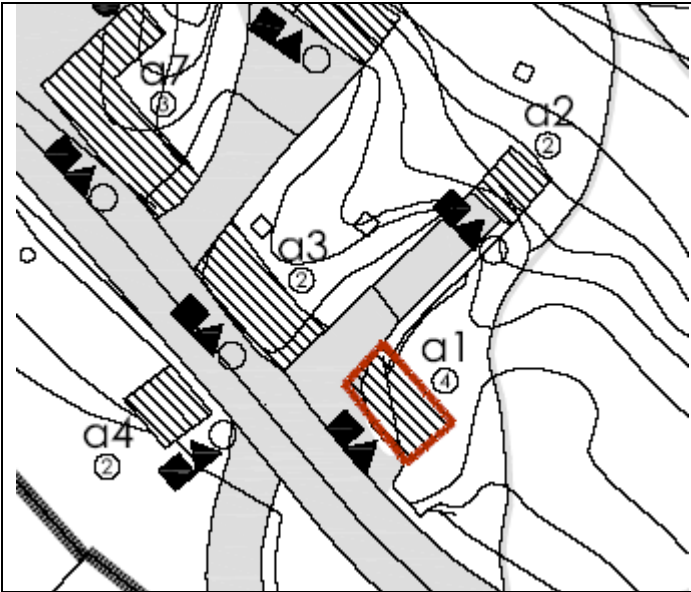
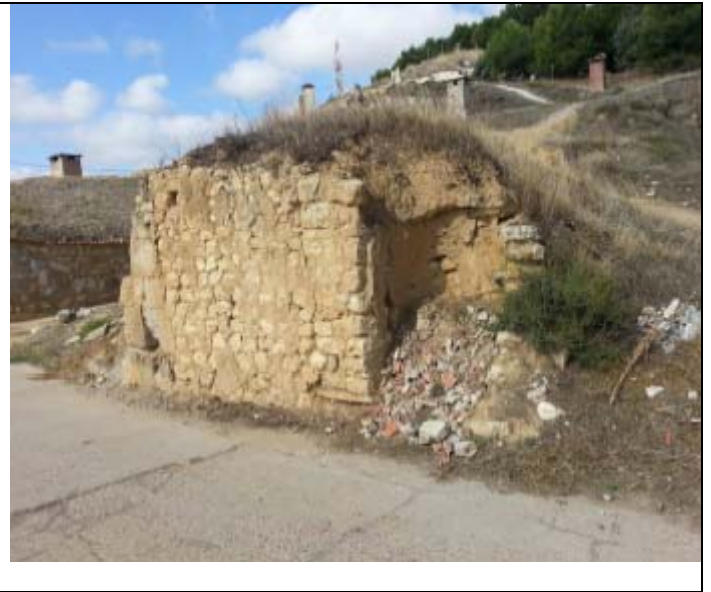
**A1**

**ESTADO** MALO – En ruina y rellenada**TIPOLOGÍA** BODEGA**TÍTULO****REF. CATASTRAL** SIN REFERENCIA

Bodega realizada con cerramientos a base de mampostería de piedra. Cubrición en tierra

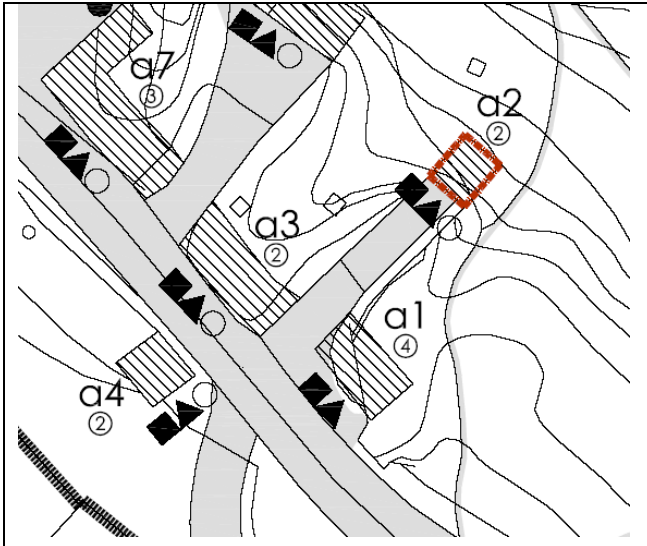
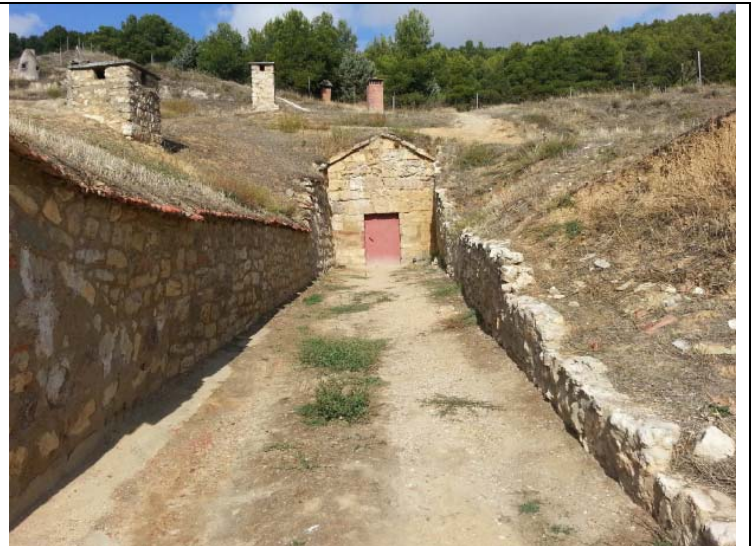
ESTADO BUENO  
 TIPOLOGÍA BODEGA  
 TÍTULO

Bodega realizada con cerramientos a base de mampostería de piedra, con sillares en el hueco de entrada. Remate superior de cornisa en piedra. Cubrición en tierra. Carpintería metálica lisa

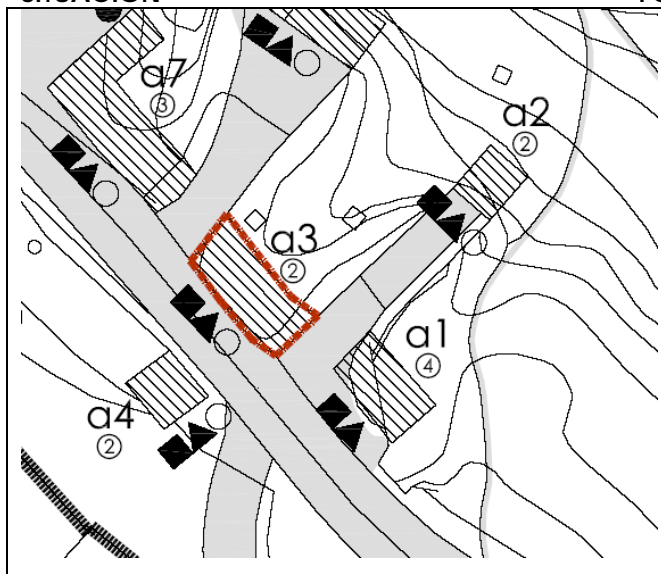
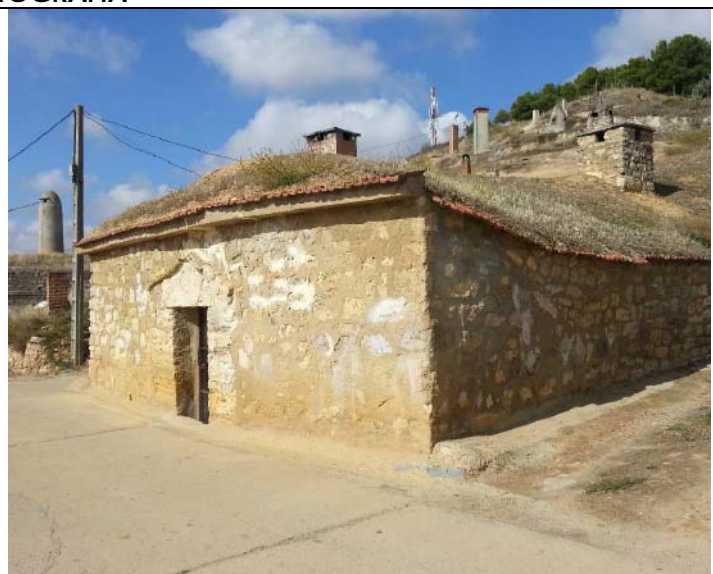
ESTADO BUENO  
 TIPOLOGÍA BODEGA  
 TÍTULO

Bodega realizada con cerramientos a base de mampostería de piedra, destacando las piezas del cargadero de la puerta, de forma triangular. Remate superior de cornisa en hormigón y teja plana. Cubrición en tierra. Carpintería metálica.

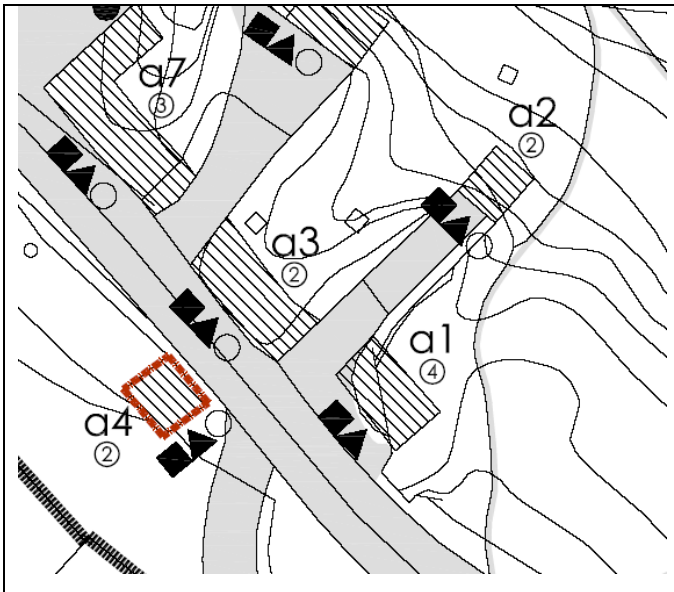
ESTADO BUENO  
 TIPOLOGÍA BODEGA  
 TÍTULO

Bodega realizada con cerramientos a base de mampostería de piedra, destacando la pieza del cargadero de la puerta. Remate superior de cornisa en piedra. Cubrición en tierra. Carpintería metálica lisa.

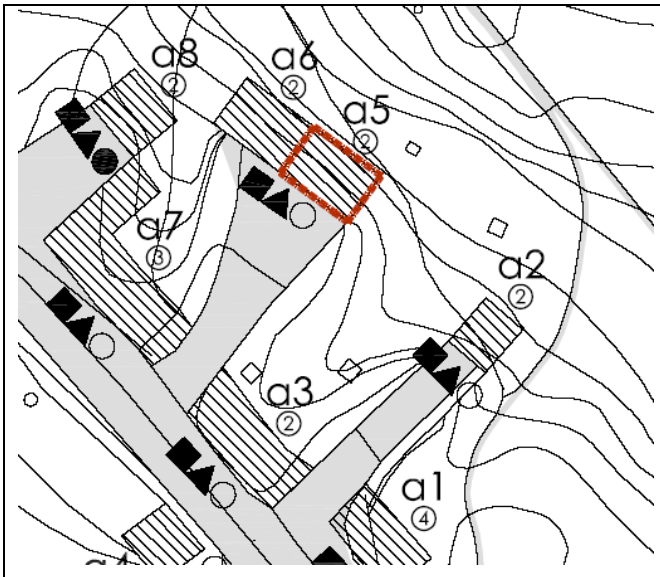
**A5****IDENTIFICACIÓN DE BODEGAS/CUEVAS**

ESTADO BUENO  
 TIPOLOGÍA BODEGA  
 TÍTULO

Bodega realizada con cerramientos a base de mampostería de piedra. Remate superior de cornisa en hormigón. Cubrición en tierra. Carpintería metálica lisa, con cargadero de madera

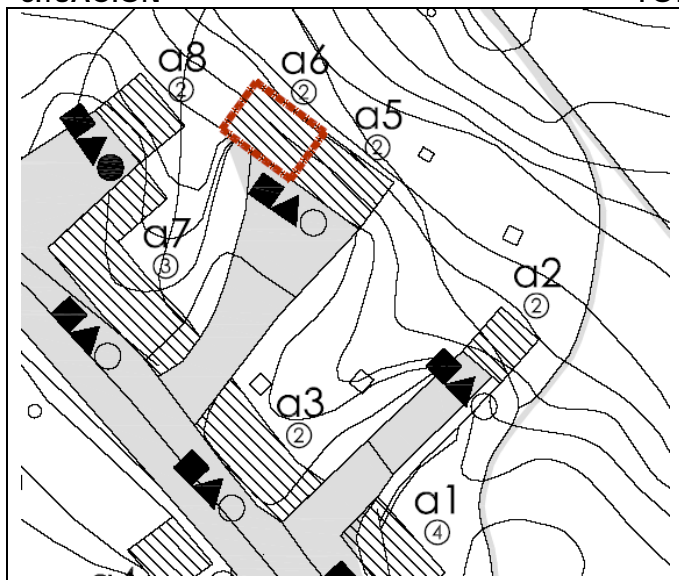
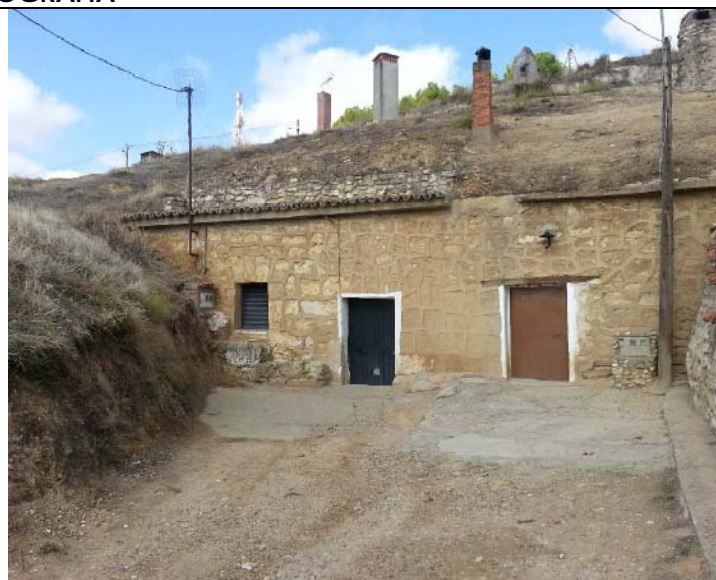
**A6**

ESTADO BUENO  
TIPOLOGÍA BODEGA  
TÍTULO

Bodega realizada con cerramientos a base de mampostería de piedra. Remate superior de cornisa en hormigón y teja curva. Cubrición en tierra. Carpintería metálica lisa

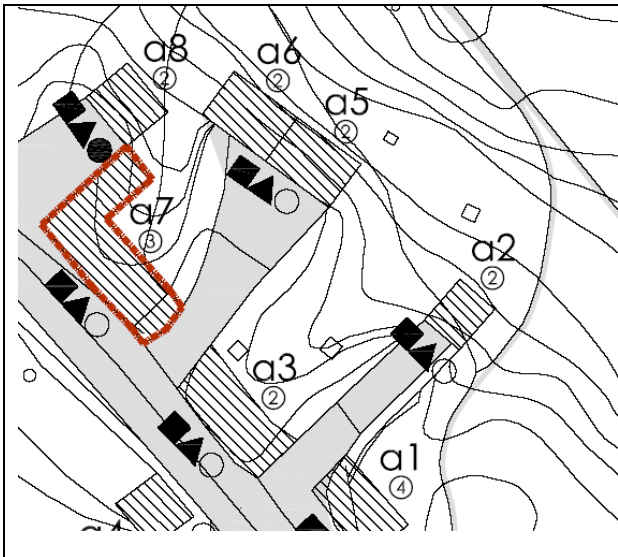
**A7**

ESTADO       REGULAR  
TIPOLOGÍA    BODEGA  
TÍTULO

Bodega realizada con cerramientos a base de mampostería de piedra. Cubrición en tierra. Carpintería metálica.

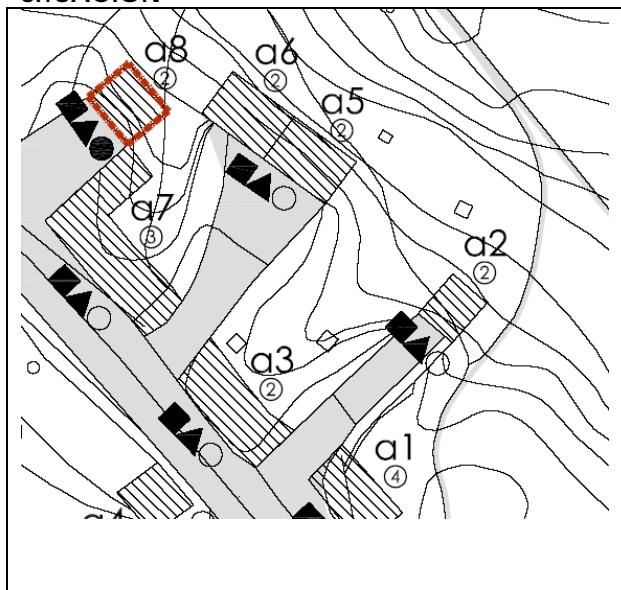
ESTADO BUENO  
 TIPOLOGÍA BODEGA  
 TÍTULO

Bodega realizada con cerramientos a base de sillería de piedra. Remate superior de cornisa en piedra. Cubrición en tierra. Carpintería de madera.

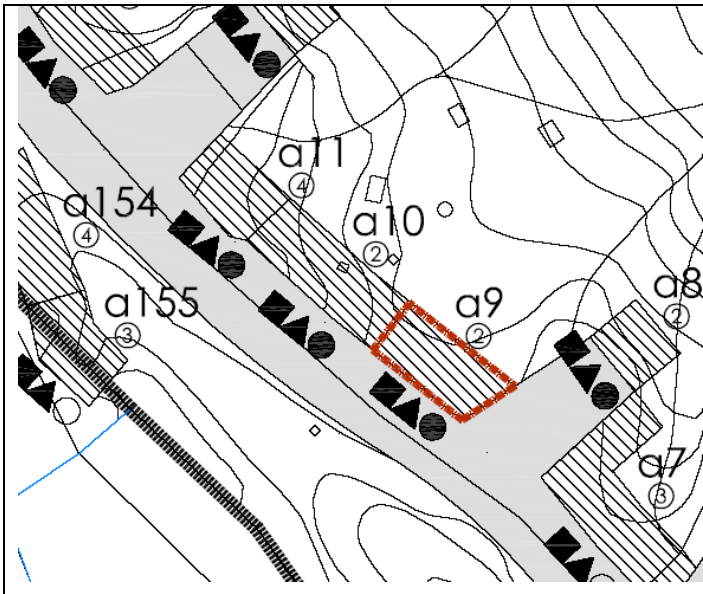
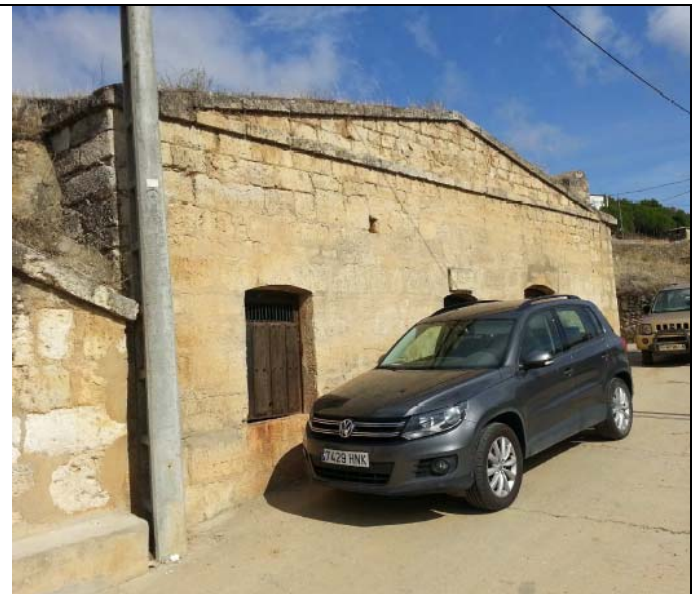
**A9****IDENTIFICACIÓN DE BODEGAS/CUEVAS**

ESTADO BUENO  
 TIPOLOGÍA BODEGA  
 TÍTULO

Bodega realizada con cerramientos a base de sillaría de piedra. Remate superior de cornisa en piedra. Cubrición en tierra. Carpintería de madera, destacando los herrajes de la misma.

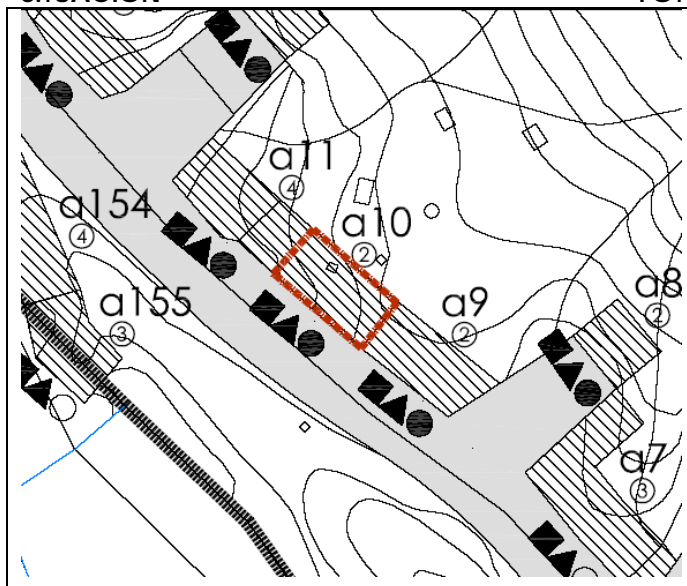
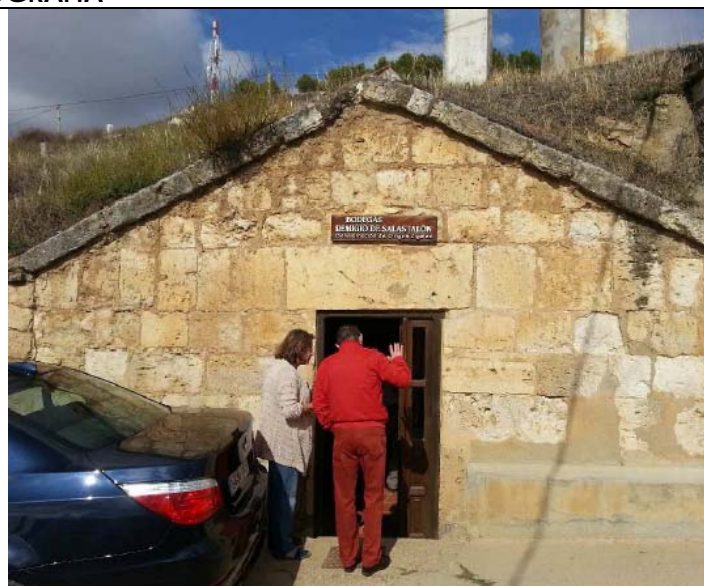
# A10

ESTADO BUENO  
TIPOLOGÍA BODEGA  
TÍTULO

Bodega realizada con cerramientos a base de sillería de piedra, destacando la pieza de cargadero de la puerta. Remate superior de cornisa en piedra. Cubrición en tierra. Carpintería de madera.

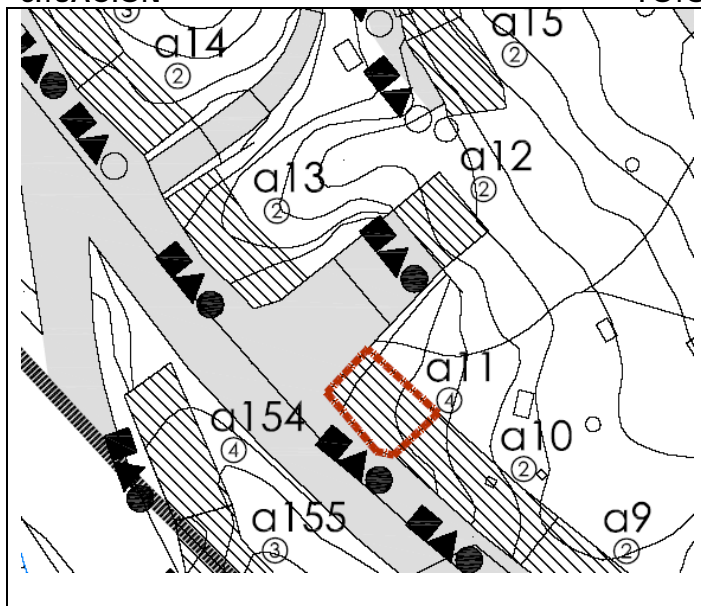
#### FOTOGRAFÍA

**ESTADO** MALO. La fachada se encuentra apuntalada

Bodega realizada con cerramientos a base de mampostería de piedra. Remate superior de cornisa en piedra y hormigón. Cubrición en tierra y parcialmente en hormigón. Carpintería de madera, destacando los herrajes de la misma.

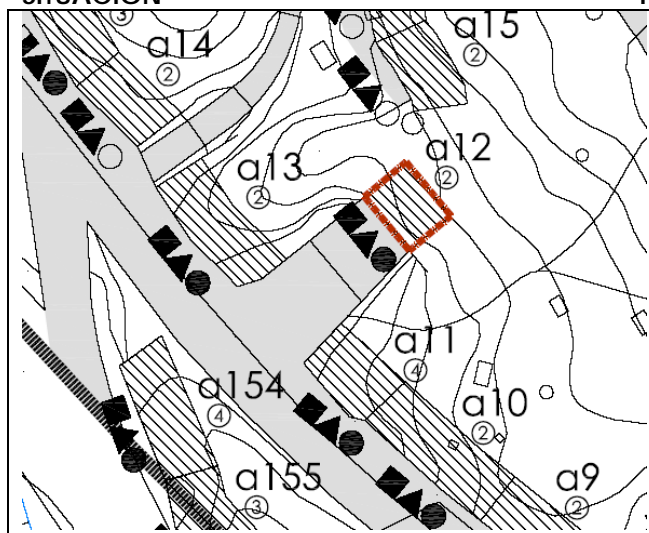
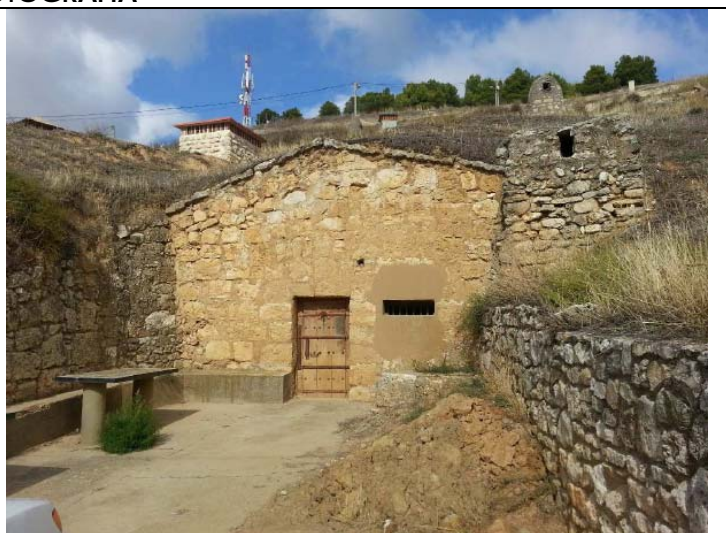
# A12

ESTADO BUENO  
TIPOLOGÍA BODEGA  
TÍTULO

Bodega realizada con cerramientos a base de mampostería de piedra. Remate superior de cornisa en piedra. Cubrición en tierra. Carpintería de madera, destacando los herrajes de la misma.

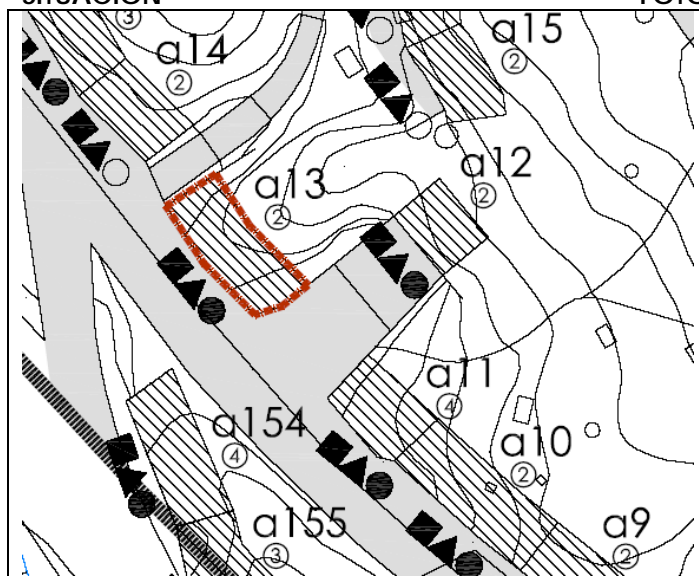
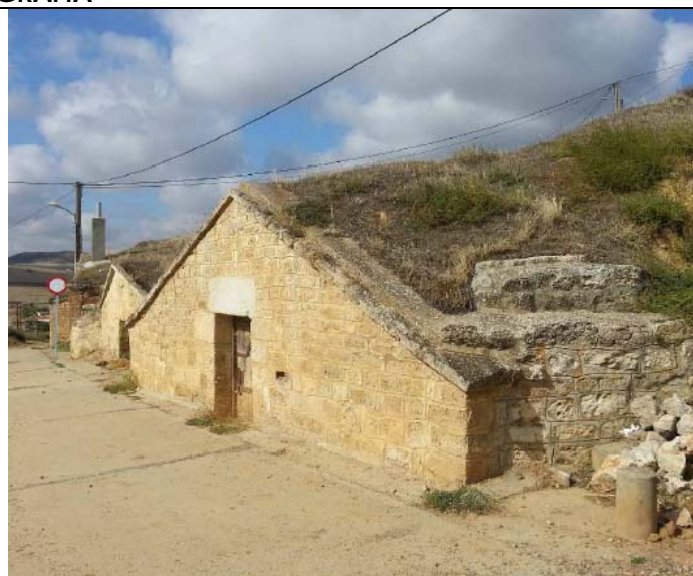
# A13

ESTADO BUENO  
TIPOLOGÍA BODEGA  
TÍTULO

Bodega realizada con cerramientos a base de muros de piedra, destacando la pieza de cargadero del hueco de entrada. Remate superior de cornisa en piedra. Cubrición en tierra y parcialmente en hormigón. Carpintería de madera, destacando los herrajes de la misma.

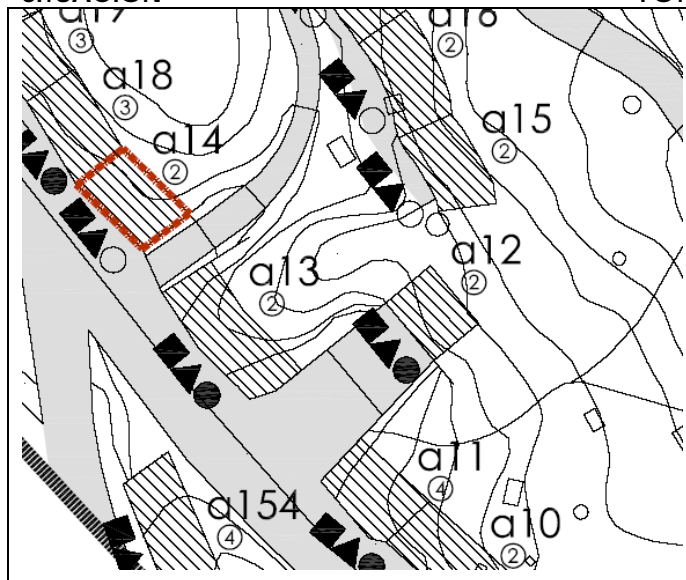
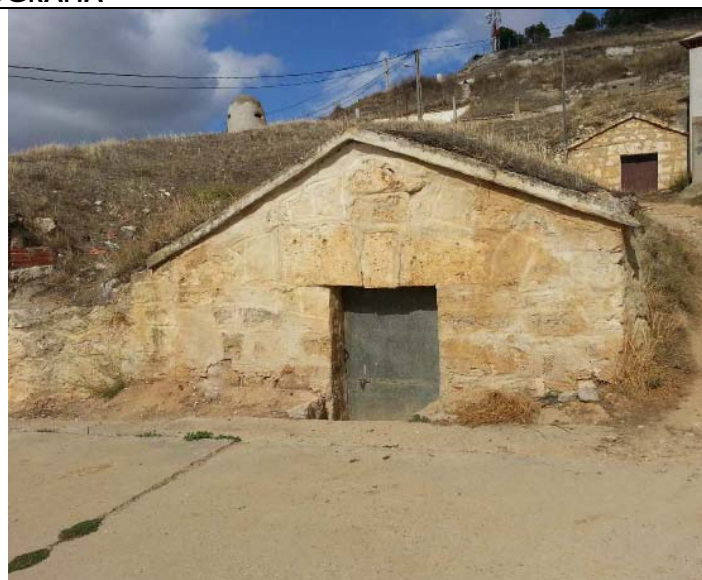
# A14

ESTADO BUENO  
TIPOLOGÍA BODEGA  
TÍTULO

Bodega realizada con cerramientos a base de sillería de piedra, destacando las piezas del cargadero del hueco de entrada. Remate superior de cornisa en piedra y parcialmente en hormigón. Cubrición en tierra. Carpintería metálica lisa.

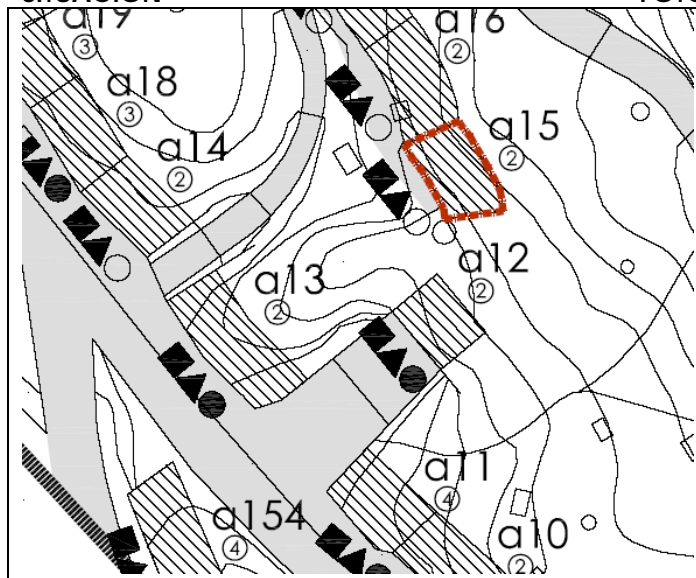
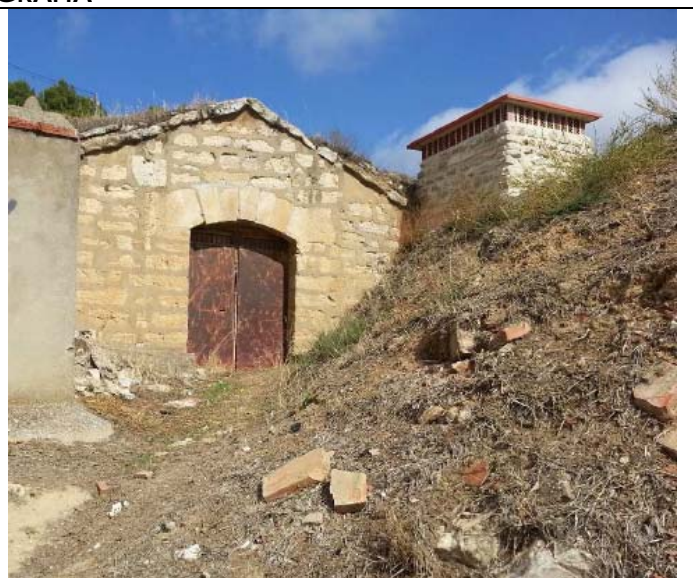
# A15

ESTADO BUENO  
TIPOLOGÍA BODEGA  
TÍTULO

Bodega realizada con cerramientos a base de mampostería de piedra, destacando las piezas del cargadero de la puerta. Remate de cornisa en piedra. Cubrición en tierra. Carpintería metálica lisa.

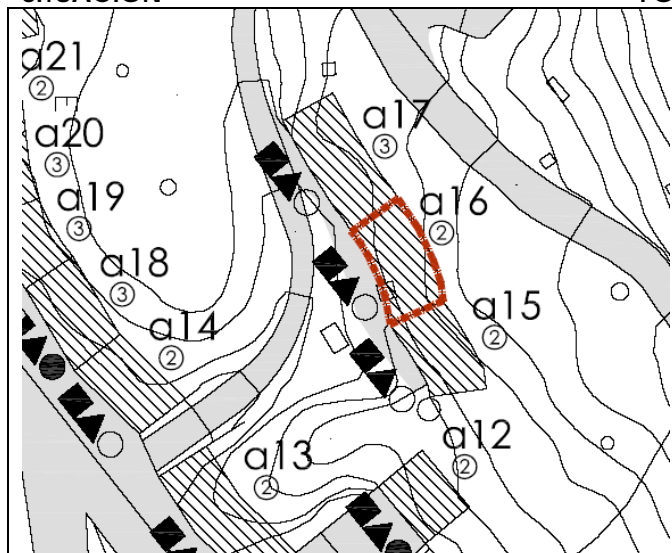
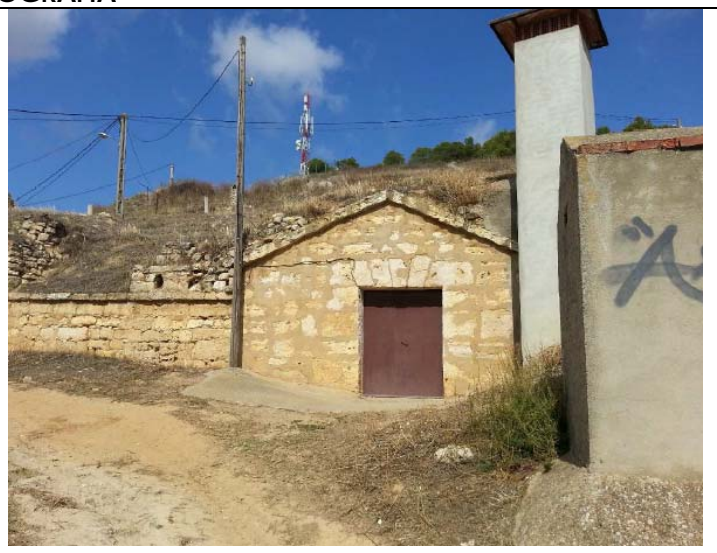
# A16

Bodega realizada con cerramientos a base de muros de piedra. Remate superior de cornisa en piedra. Cubrición en tierra. Carpintería metálica lisa.

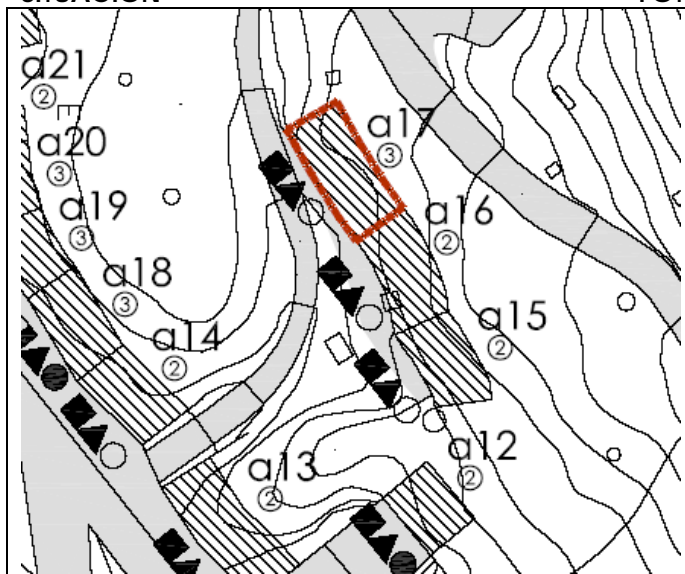
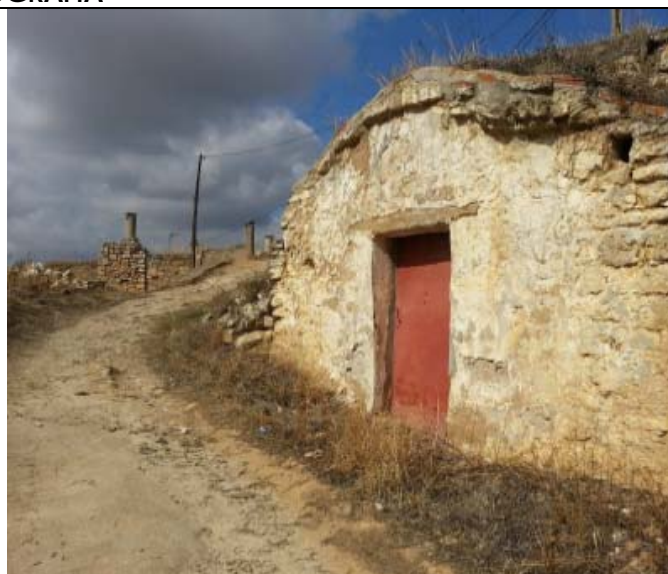
Bodega realizada con cerramientos a base de mampostería de piedra. Remate superior de cornisa en piedra, mortero y ladrillos. Cubrición en tierra. Carpintería metálica lisa, con cargadero de madera.

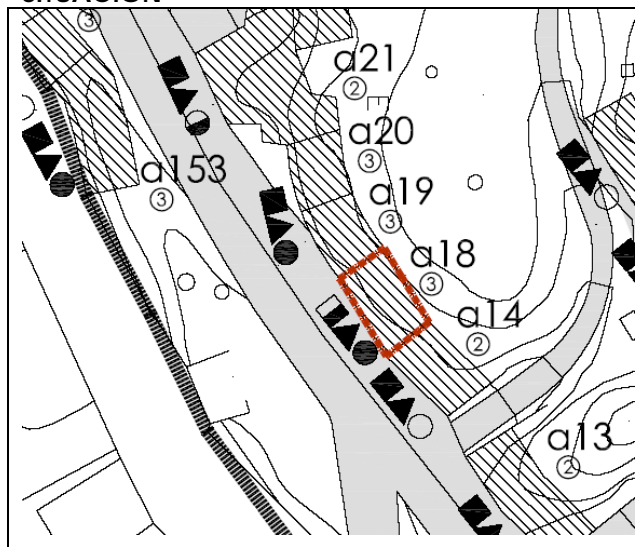
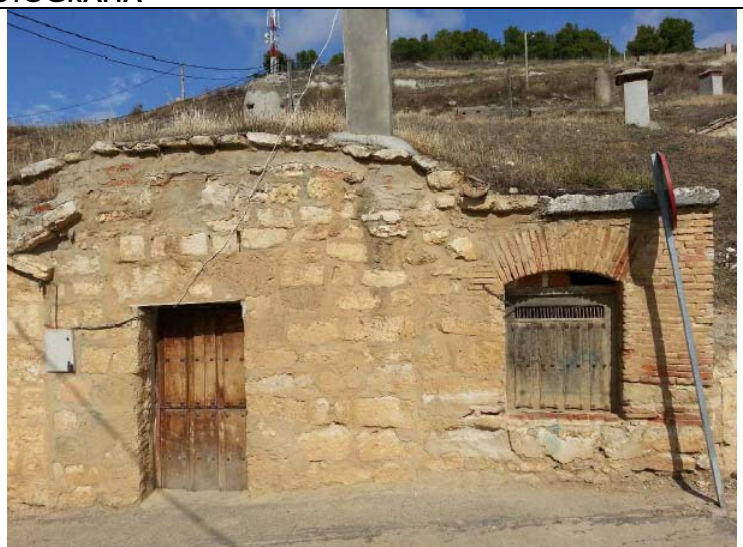
Bodega realizada con cerramientos a base de mampostería de piedra y parcialmente mediante ladrillo macizo tradicional. Remate de cornisa en piedra. Cubrición en tierra. Carpintería de madera.

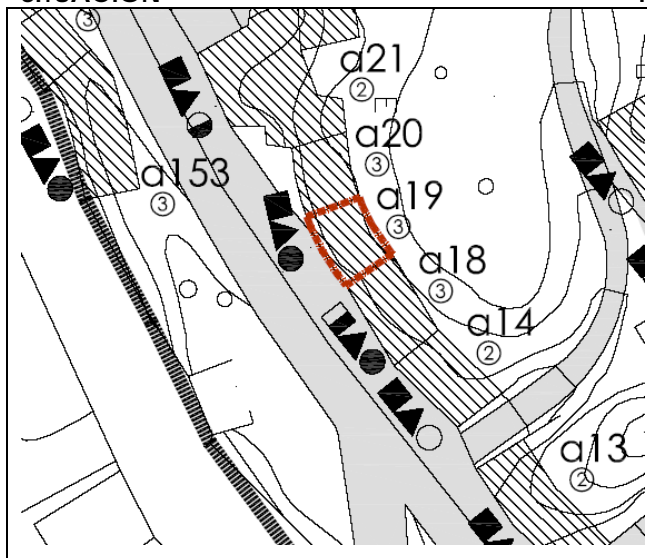
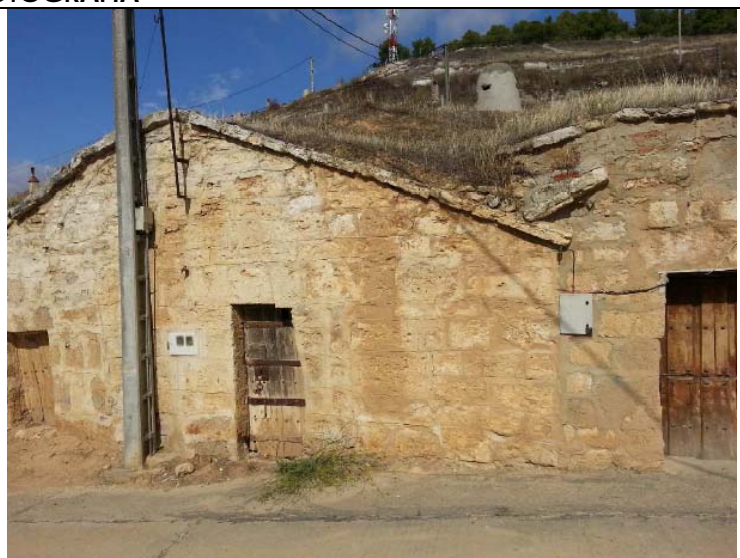
Bodega realizada con cerramientos a base de sillería de piedra. Remate superior de cornisa en piedra. Cubrición en tierra. Carpintería de madera, destacando los herrajes de la misma.

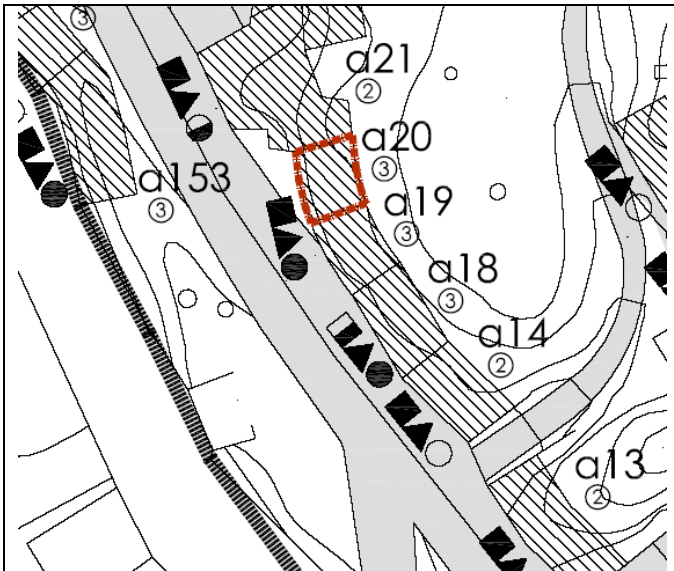
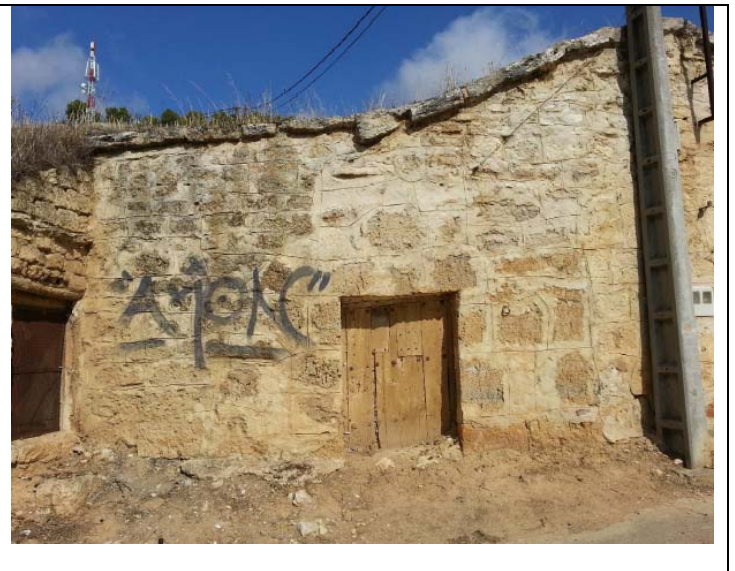
Bodega realizada con cerramientos a base de mampostería de piedra. Remate superior de cornisa en piedra. Cubrición en tierra. Carpintería de madera.

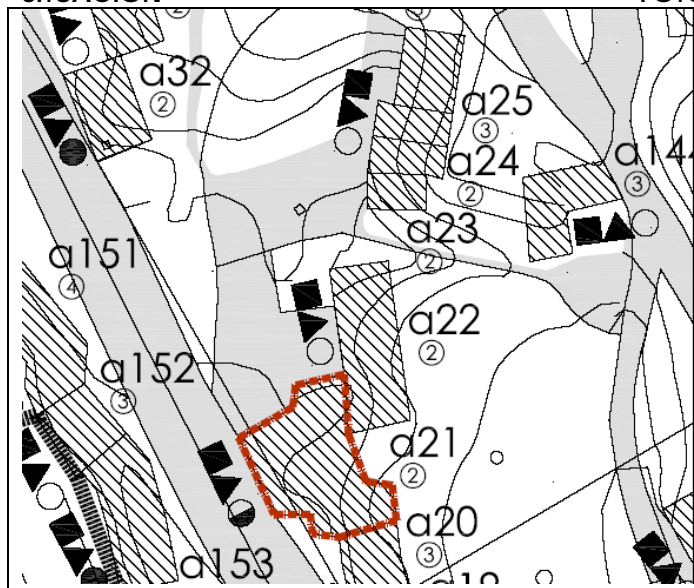
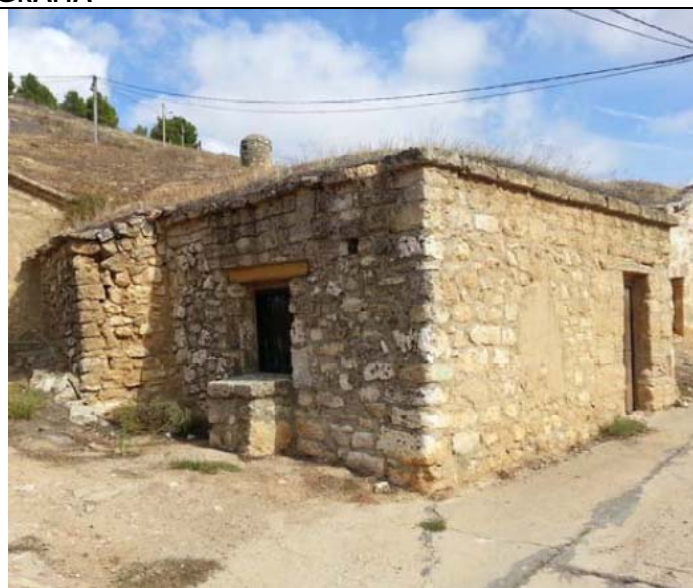
Bodega realizada con cerramientos a base de mampostería de piedra. Remate superior de cornisa en piedra. Cubrición en tierra. Puerta de entrada en madera, el resto mediante reja metálica.

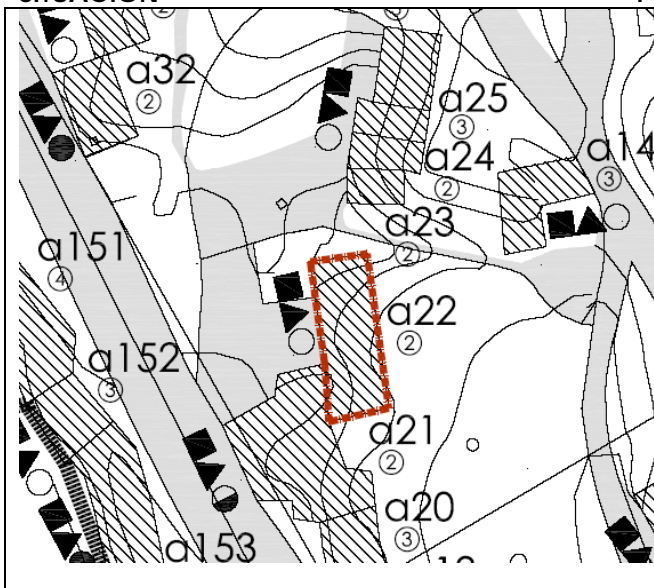
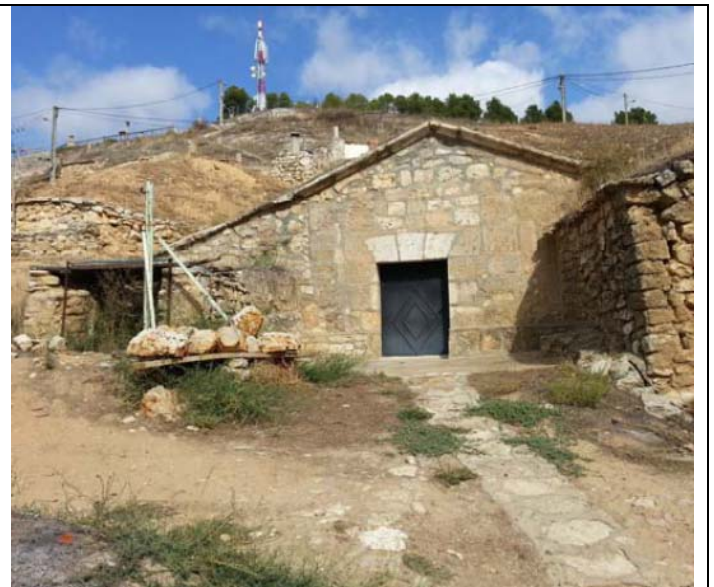
Bodega realizada con cerramientos a base de sillería de piedra, destacando las piezas de cargadeo de la puerta. Remate superior de cornisa en hormigón. Cubrición en tierra. Puerta de entrada en chapa metálica lisa.

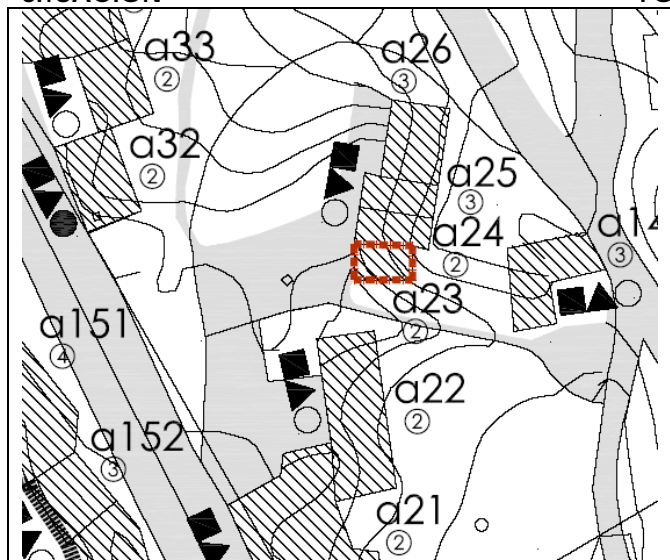
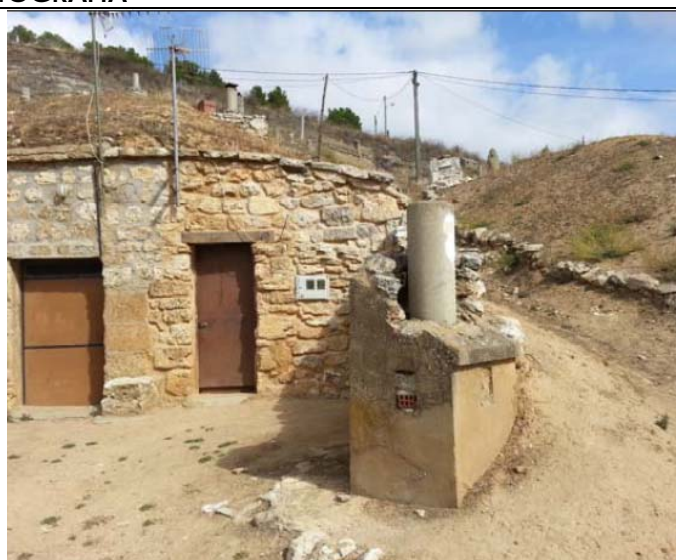
Bodega realizada con cerramientos a base de mampostería de piedra. Remate superior de cornisa en pidera. Cubrición en tierra. Puerta de entrada en chapa metálica lisa, con cargadero de madera.

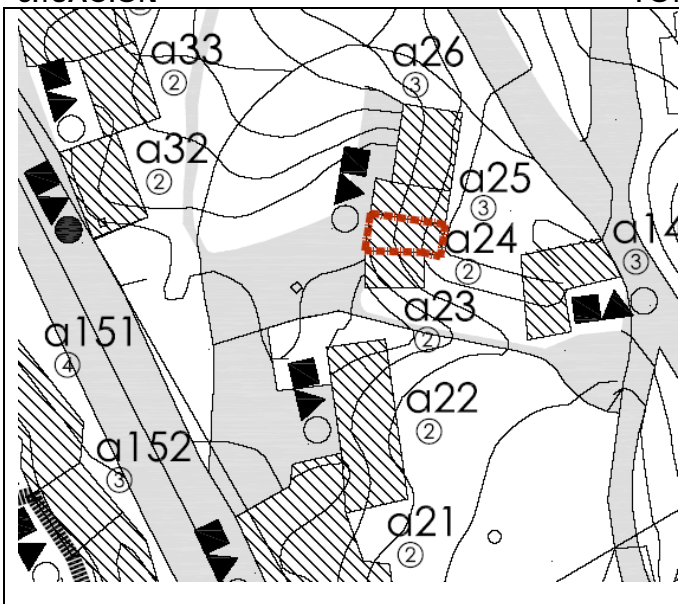
**A24****IDENTIFICACIÓN DE BODEGAS/CUEVAS**

ESTADO BUENO  
 TIPOLOGÍA BODEGA  
 TÍTULO

Bodega realizada con cerramientos a base de mampostería de piedra. Remate superior de cornisa en piedra. Cubrición en tierra. Puerta de entrada en bastidor metálico y tablero.

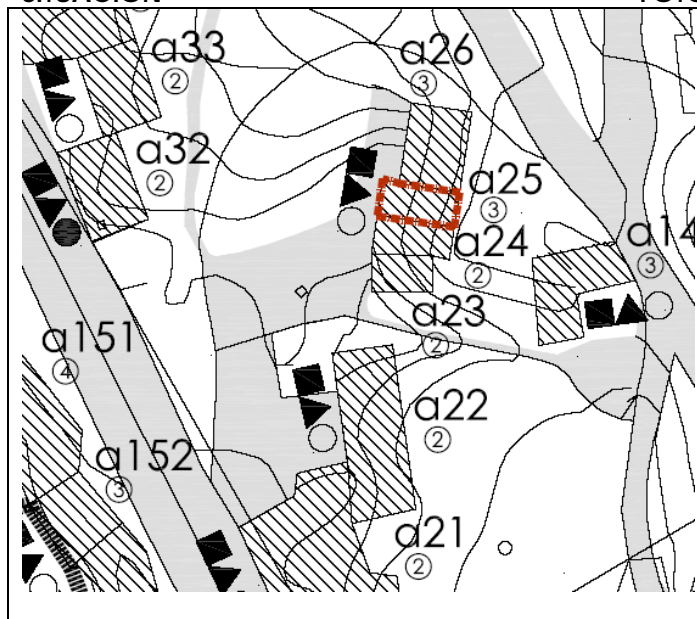
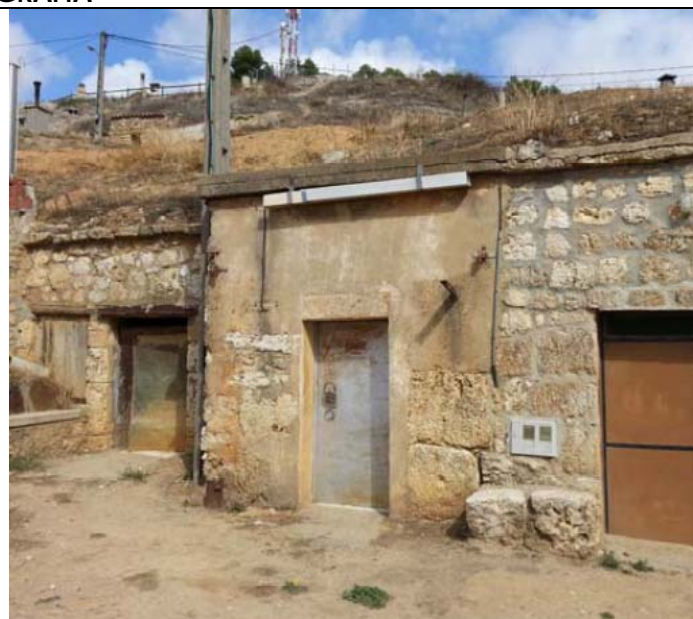
## FOTOGRAFÍA

Bodega realizada con cerramientos a base de sillería de piedra y parcialmente enfoscado de cemento. Remate superior de cornisa en hormigón. Cubrición en tierra. Puerta de entrada metálica.

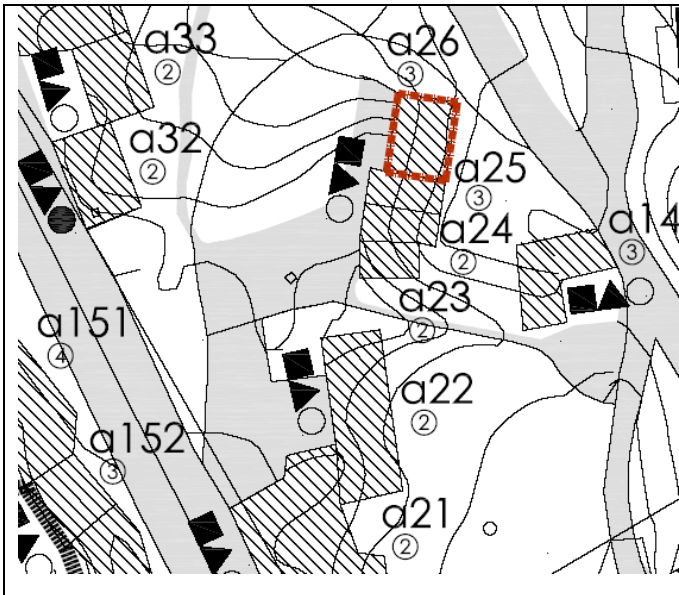
# A26

ESTADO       REGULAR  
TIPOLOGÍA    BODEGA  
TÍTULO

Bodega realizada con cerramientos a base de mampostería de piedra. Remate superior de cornisa en piedra. Cubrición en tierra. Puerta de entrada metálica.

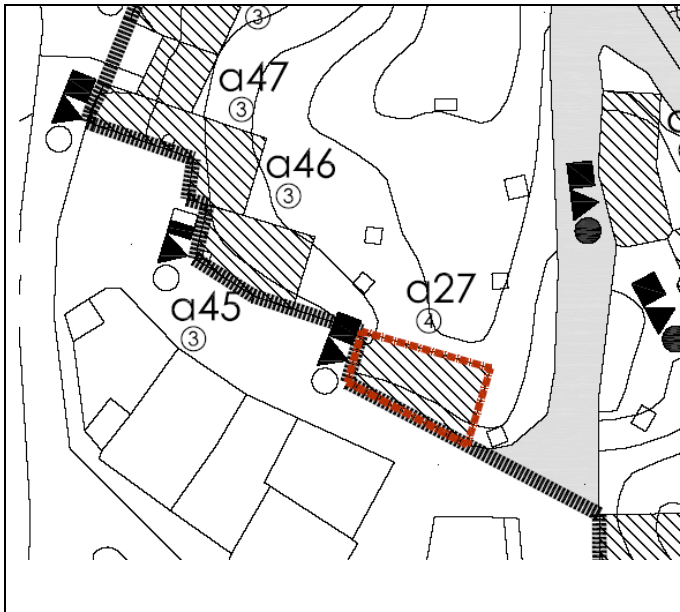
**A27**

ESTADO MALO  
TIPOLOGÍA BODEGA  
TÍTULO SIN TÍTULO

Bodega realizada con cerramientos a base de mampostería de piedra, destacando la pieza de cargadero de la puerta. Remate superior de cornisa en piedra. Cubrición en tierra. Puerta de entrada metálica.

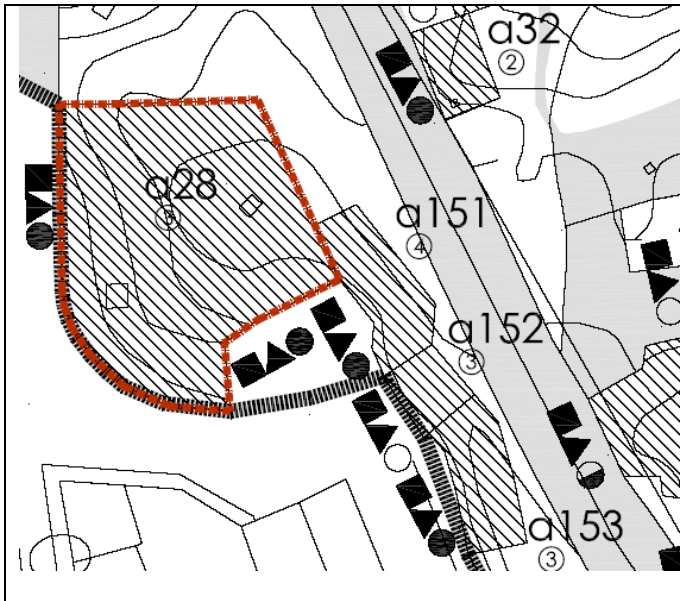
**A28****IDENTIFICACIÓN DE BODEGAS/CUEVAS**

ESTADO       REGULAR  
TIPOLOGÍA    BODEGA  
TÍTULO

Bodega realizada con cerramientos a base de mampostería de piedra. Remate superior de cornisa en piedra. Cubrición en tierra. Puertas de entrada en madera.

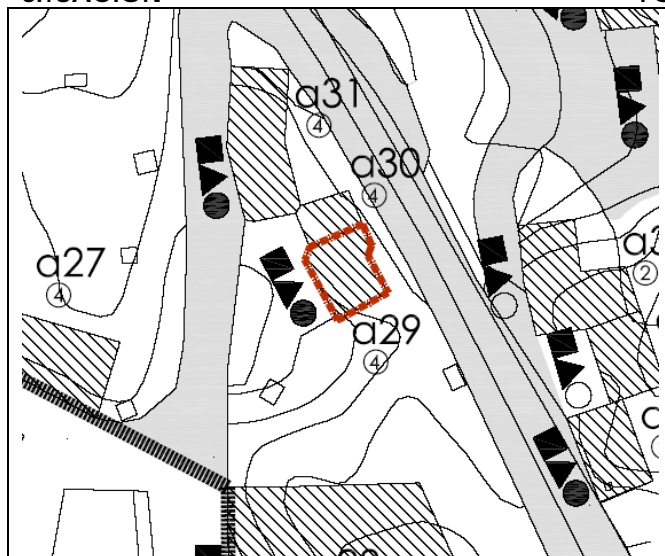
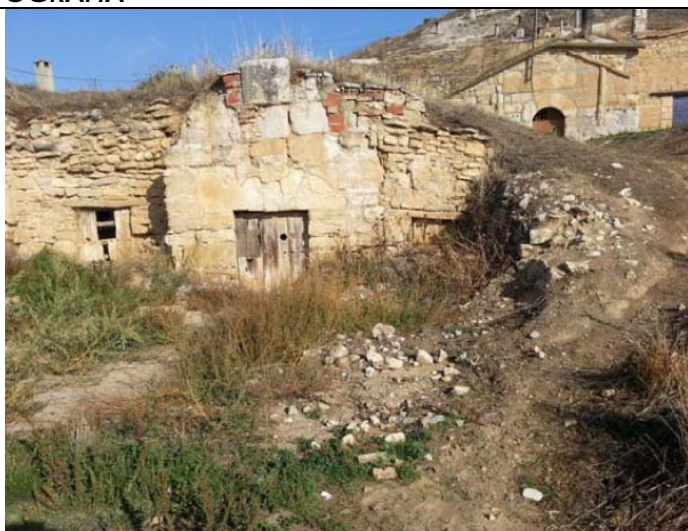
# A29

**ESTADO** MALO. La bodega se encuentra rellena e inutilizada

Bodega realizada con cerramientos a base de muros de piedra y parcialmente con huecos rellenos de ladrillo. Cubrición en tierra. Puerta de entrada en madera.

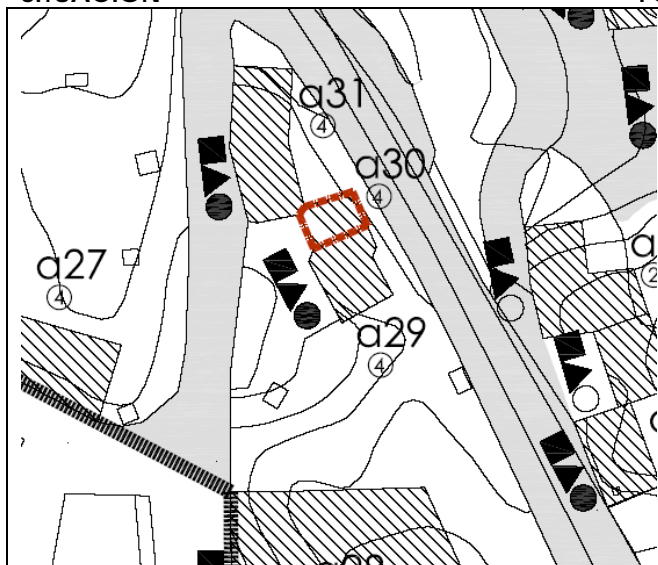
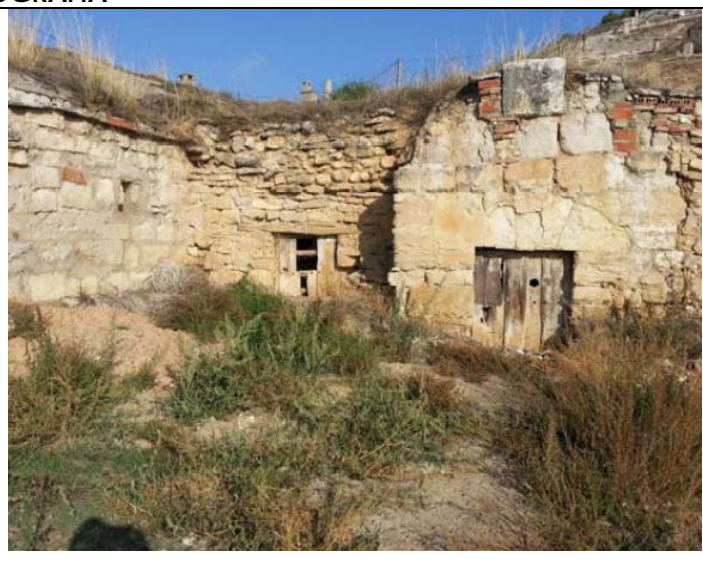
**A30****IDENTIFICACIÓN DE BODEGAS/CUEVAS**

**DATOS DE LA CONSTRUCCIÓN:****ESTADO** MALO. La bodega se encuentra rellena e inutilizada**TIPOLOGÍA** BODEGA**TÍTULO****REF. CATASTRAL** SIN REFERENCIA**SITUACIÓN****FOTOGRAFÍA**

Bodega realizada con cerramientos a base de mampostería de piedra. Cubrición en tierra. Puerta de entrada en madera.

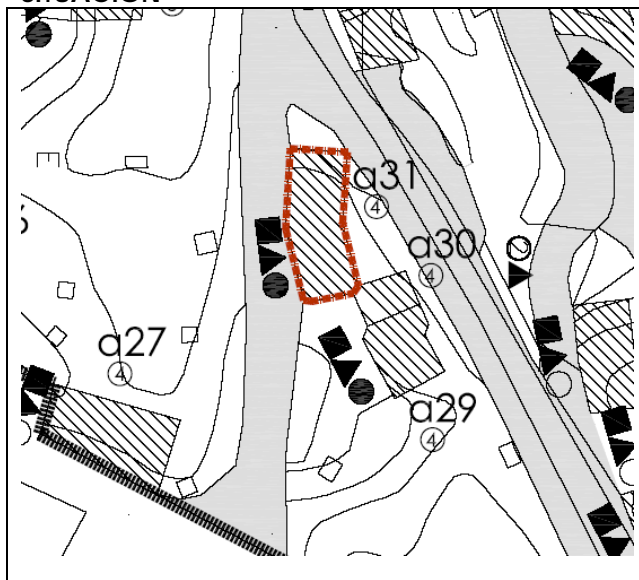
# A31

**ESTADO** MALO. La bodega se encuentra rellena e inutilizada

Bodega realizada con cerramientos a base de sillería de piedra, destacando las piezas adoveladas del cargadero de la puerta. Cubrición en tierra. Puerta de entrada en madera.
