# IDENTIFICACIÓN DE BODEGAS/CUEVAS

**EXCMO. AYUNTAMIENTO DE DUEÑAS**

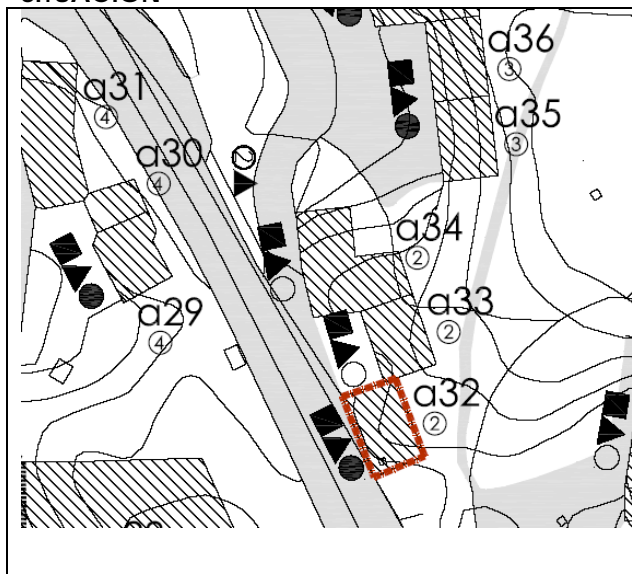
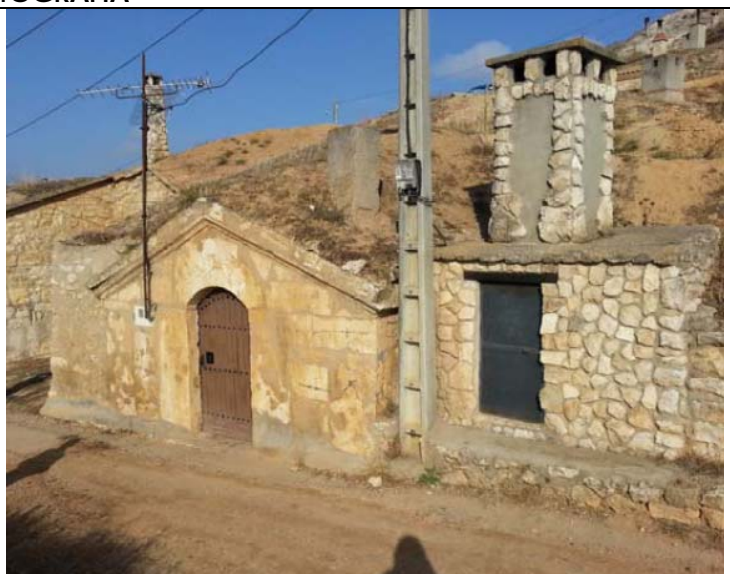
**A32****IDENTIFICACIÓN DE BODEGAS/CUEVAS**

ESTADO BUENO  
 TIPOLOGÍA BODEGA  
 TÍTULO

Bodega realizada con cerramientos a base de sillería de piedra en la zona de entrada y mampostería en el resto, destacando la pieza en arco del cargadero de la entrada. Remate de cornisa en piedra. Cubrición en tierra. Puerta de entrada en madera. En el lateral derecho existe lo que parece un antiguo descargadero de uva, con puerta metálica lisa.

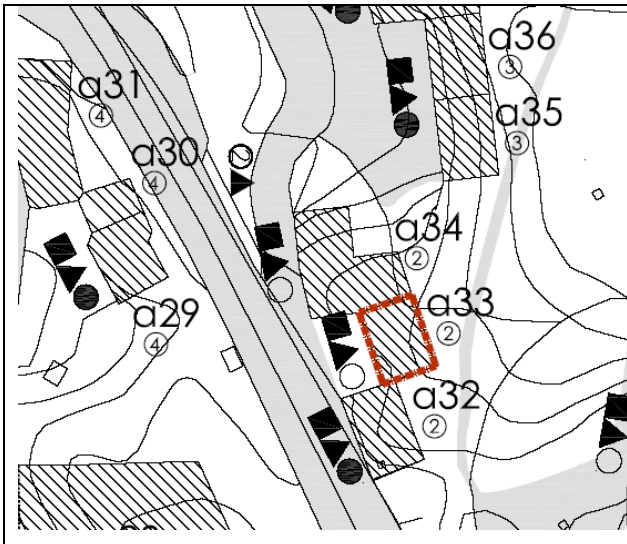
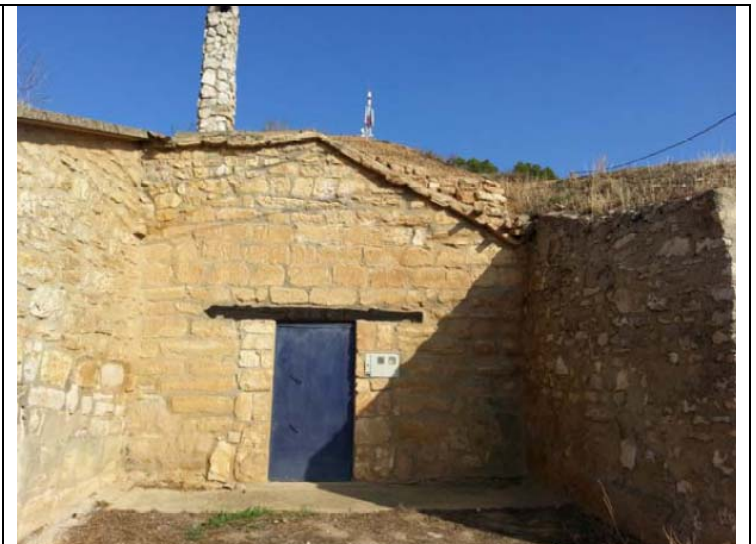
**A33****IDENTIFICACIÓN DE BODEGAS/CUEVAS**

ESTADO BUENO  
 TIPOLOGÍA BODEGA  
 TÍTULO

Bodega realizada con cerramientos a base de mampostería de piedra. Remate superior de cornisa en piedra. Cubrición en tierra. Puerta de entrada metálica lisa, con descargadero de uva en madera.

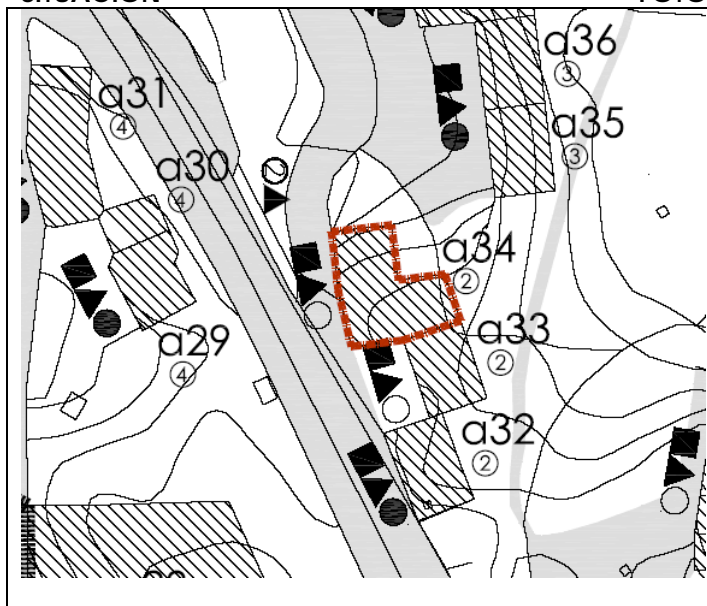
#### FOTOGRAFÍA

Bodega realizada con cerramientos a base de sillería de piedra, destacando las piezas que conforman el arco de la entrada y otros elementos decorativos. Remate superior de cornisa en hormigón. Cubrición en tierra. Carpintería metálica lisa.

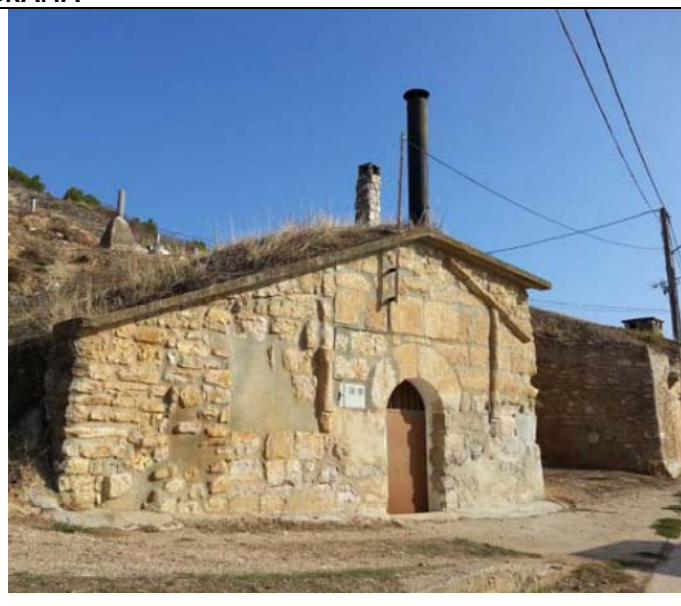
# A34

ESTADO BUENO  
TIPOLOGÍA BODEGA  
TÍTULO

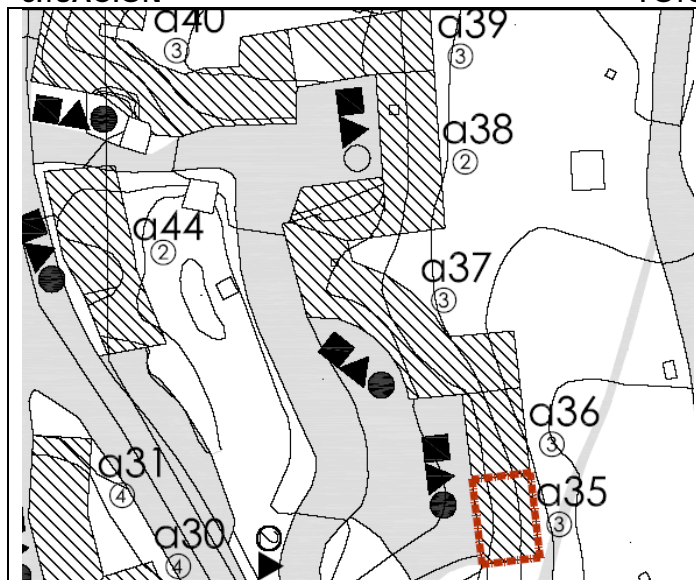
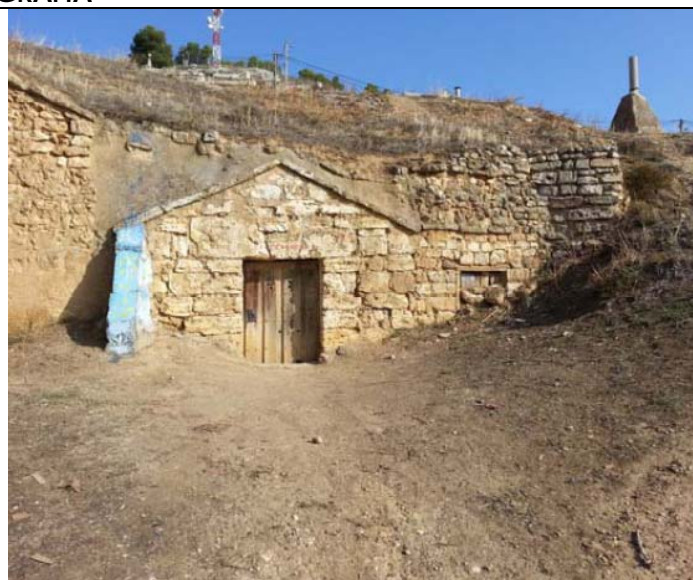
# A35

ESTADO REGULAR  
TIPOLOGÍA BODEGA

Bodega realizada con cerramientos a base de sillaría de piedra, destacando las piezas del cargadero de la puerta. Remate superior de cornisa en piedra. Cubrición en tierra. Carpintería de madera.

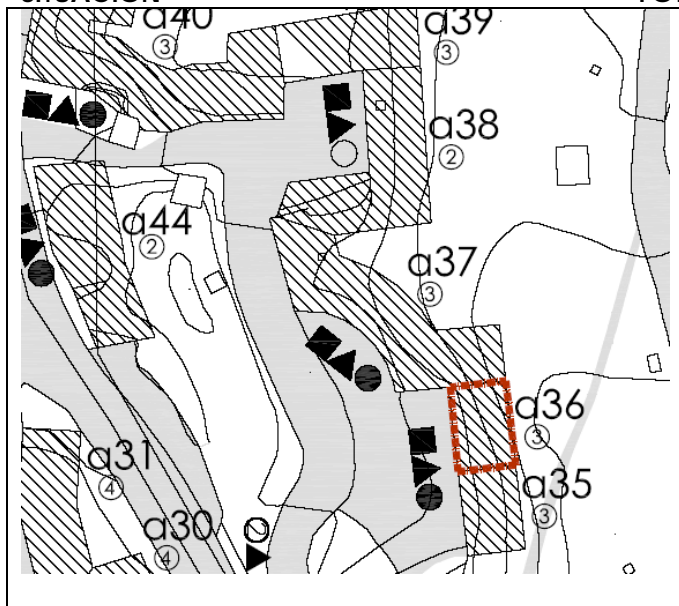
# A36

ESTADO REGULAR

Bodega realizada con cerramientos a base de mampostería de piedra. Remate superior de cornisa en piedra. Cubrición en tierra. Carpintería de madera.

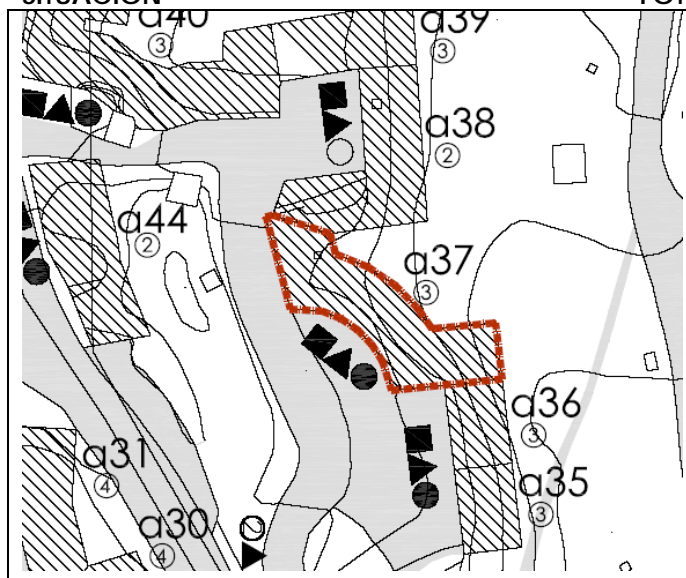
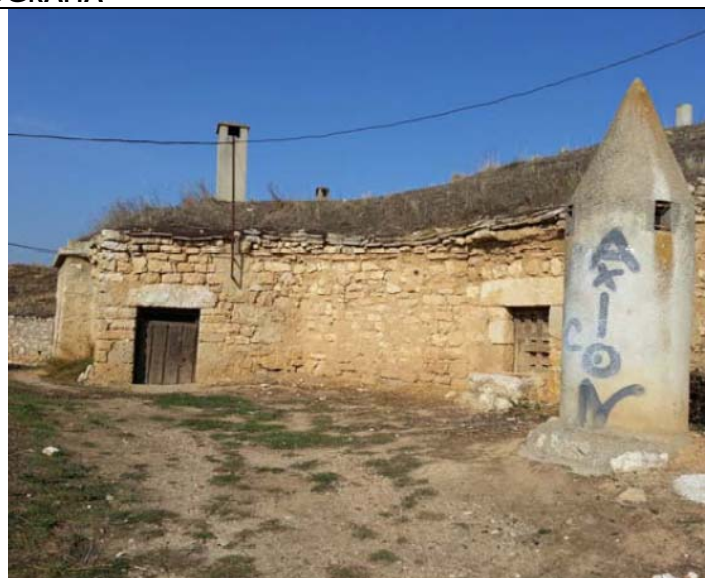
**A37****IDENTIFICACIÓN DE BODEGAS/CUEVAS**

Bodega realizada con cerramientos a base de mampostería de piedra, destacando las piezas del cargadero de los huecos. Remate superior de cornisa en piedra. Cubrición en tierra. Carpintería de madera.

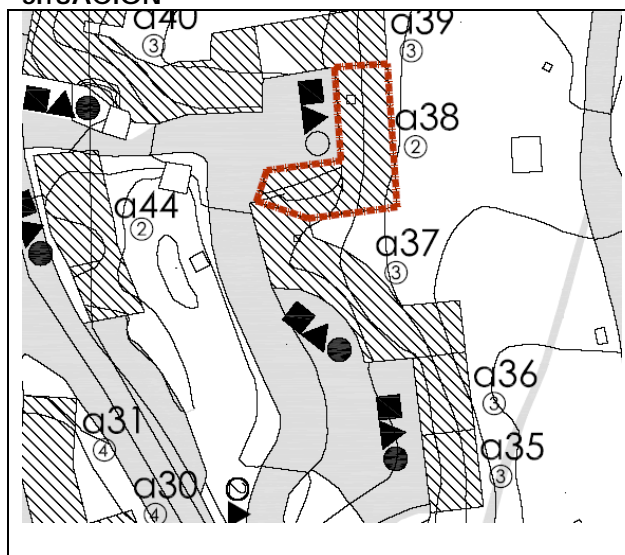
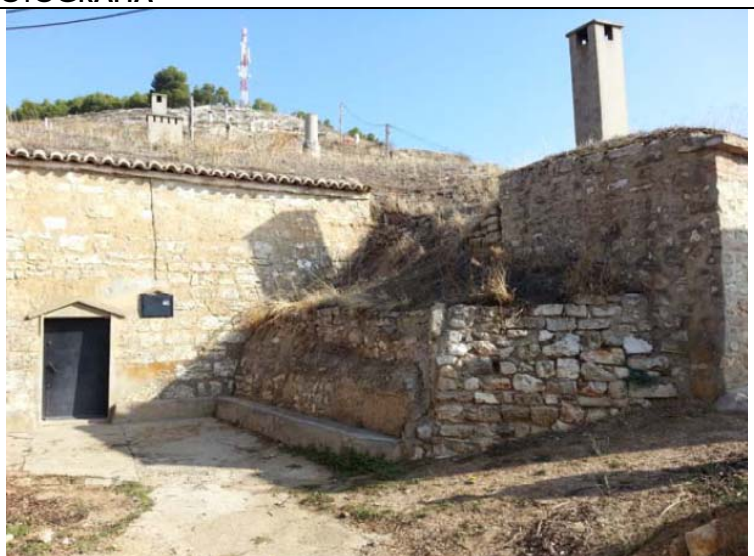
Bodega realizada con cerramientos a base de mampostería de piedra. Remate superior de cornisa en teja cerámica curva. Cubrición en tierra. Carpintería metálica lisa.

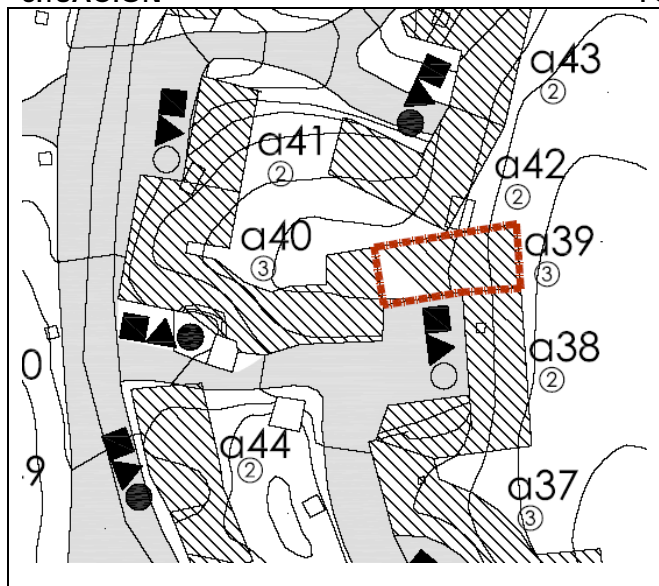
Bodega realizada con cerramientos a base de mampostería de piedra. Remate superior de cornisa en piedra. Cubrición en tierra. Carpintería de madera.

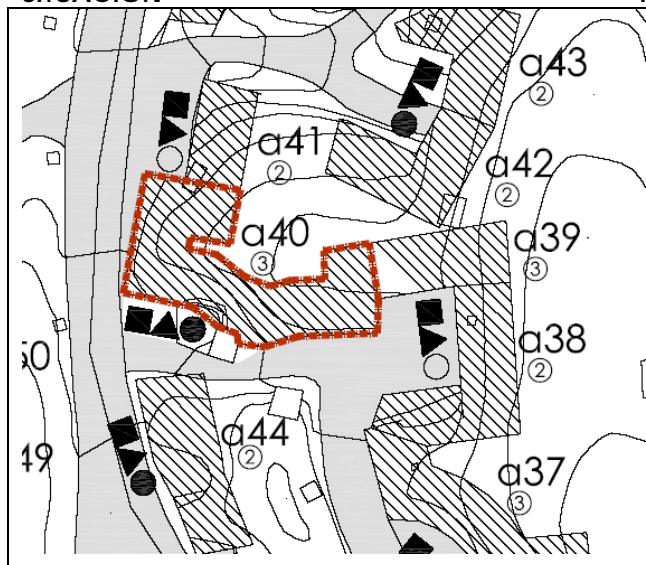
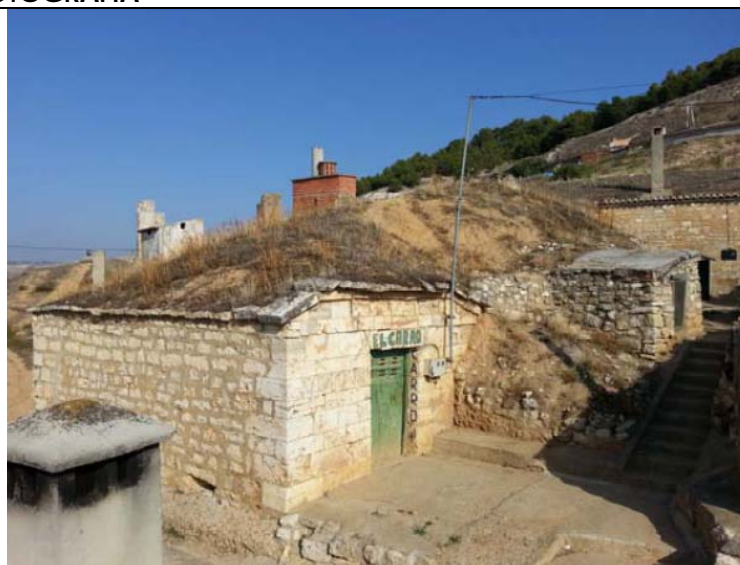
Bodega realizada con cerramientos a base de sillaría de piedra en fachada principal y mampostería el resto. Remate superior de cornisa en piedra. Cubrición en tierra. Carpintería de madera.

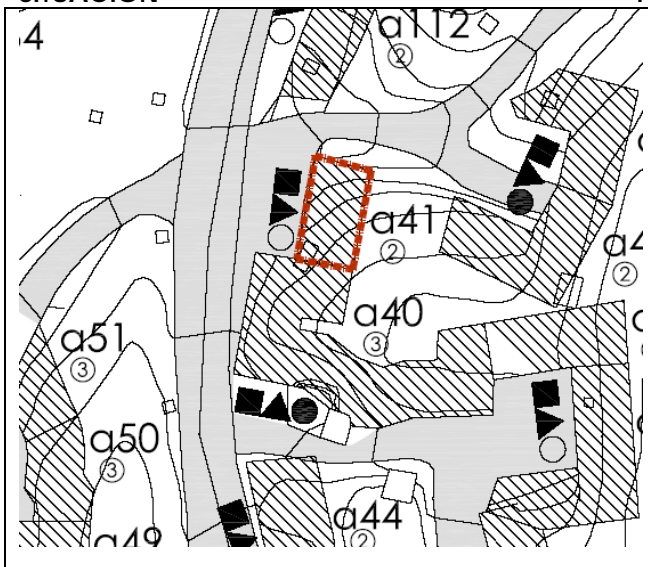
Bodega realizada con cerramientos a base de mampostería de piedra. Remate superior de cornisa en piedra. Cubrición en tierra. Carpintería metálica lisa en puerta y de madera en ventana. Cargaderos de hormigón.

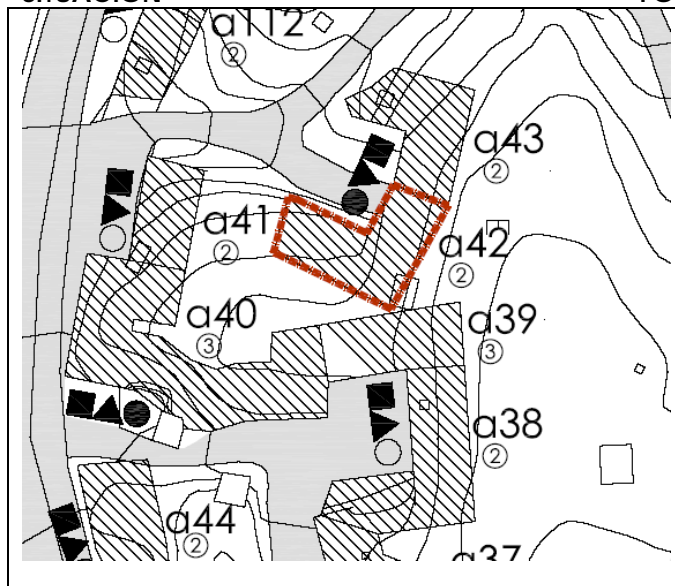
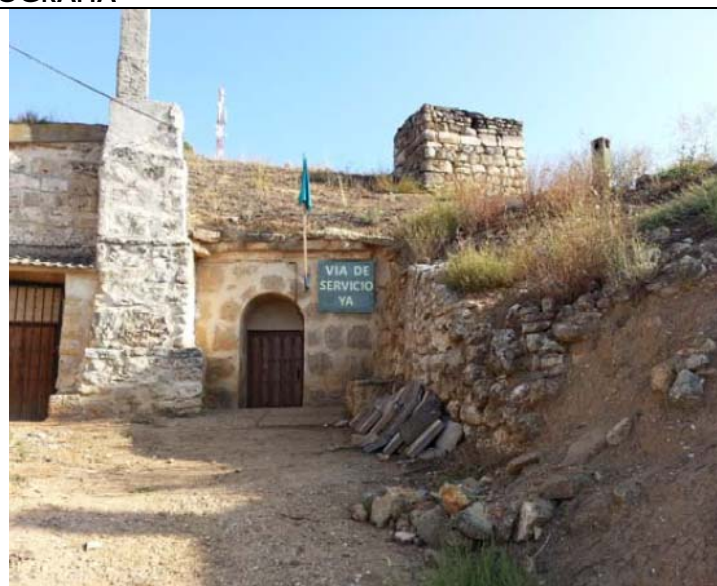
Bodega realizada con cerramientos a base de sillería de piedra. Remate superior de cornisa en piedra. Cubrición en tierra. Carpintería de madera.

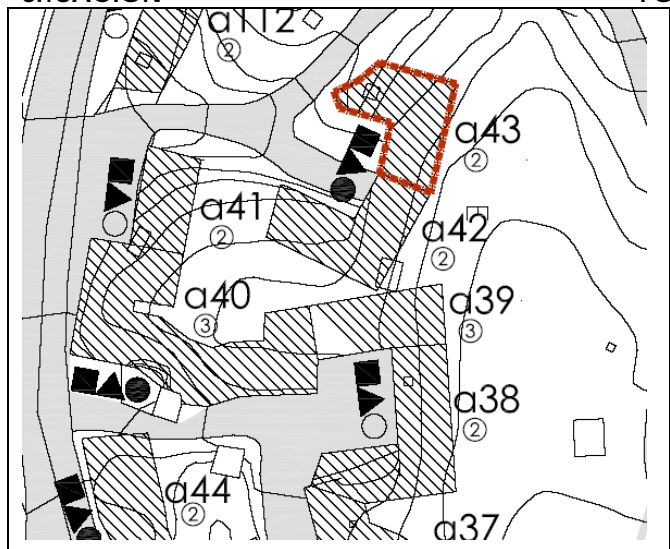
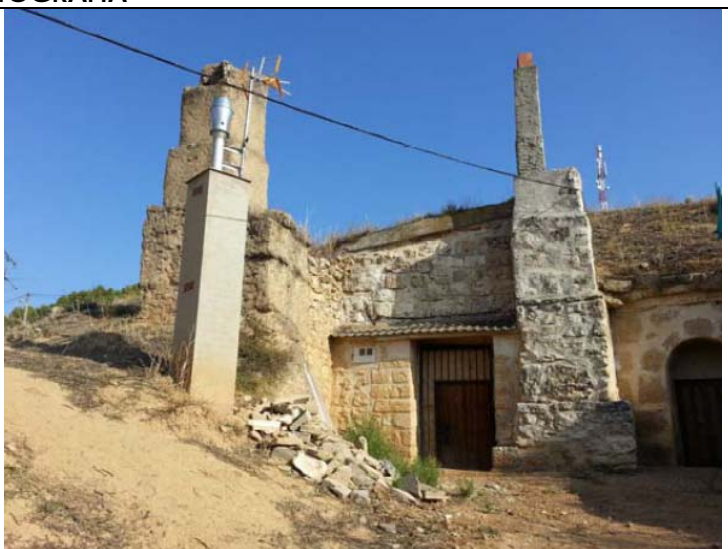
Bodega realizada con cerramientos a base de sillería de piedra. Remate superior de cornisa en teja de hormigón. Cubrición en tierra. Carpintería de madera.

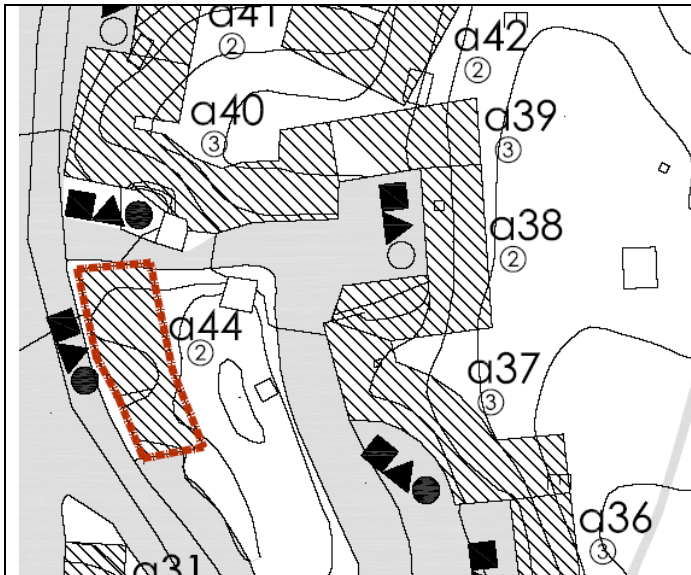
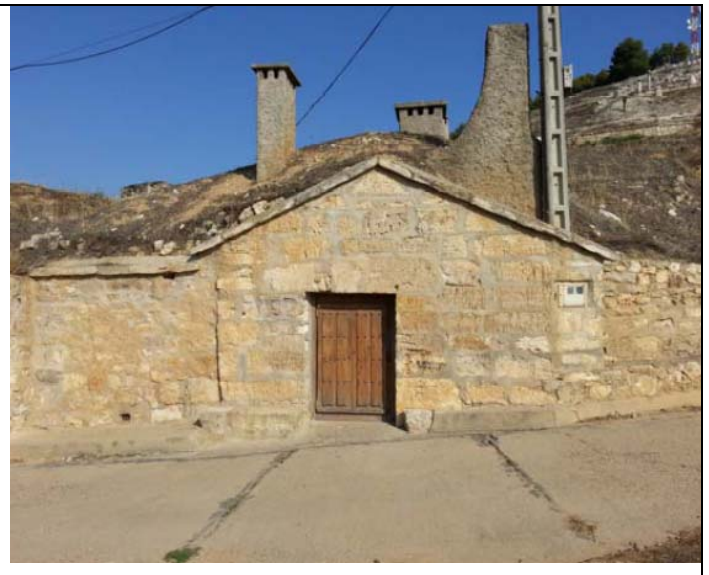
Bodega realizada con cerramientos a base de sillería de piedra. Remate superior de cornisa en piedra. Cubrición en tierra. Carpintería de madera.

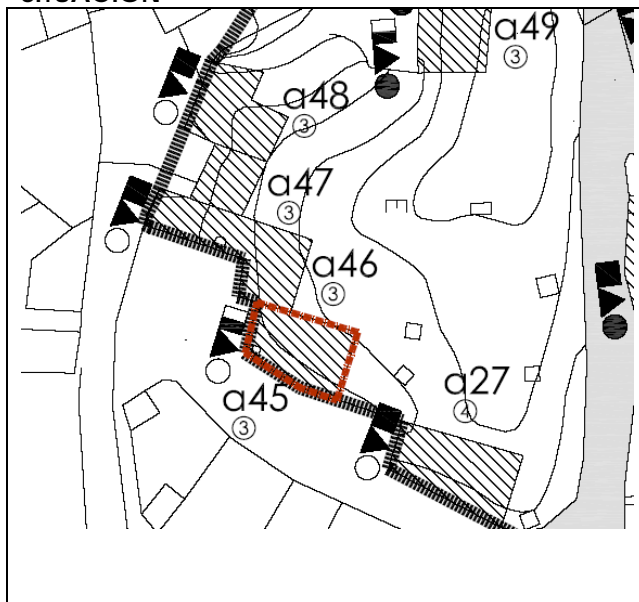
Bodega realizada con cerramientos a base de mampostería de piedra y parcialmente en ladrillo. Remate superior de cornisa en piedra. Cubrición en tierra. Carpintería de metálica lisa.

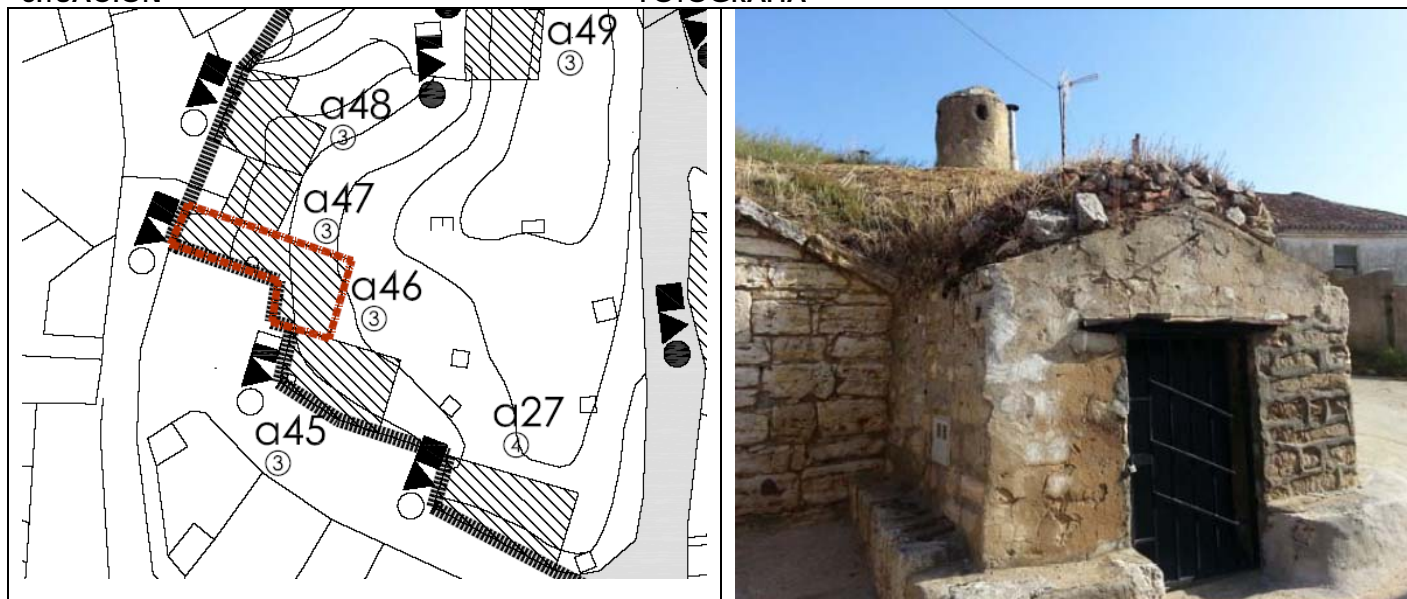
#### FOTOGRAFÍA

Bodega realizada con cerramientos a base de mampostería de piedra. Cubrición en tierra. Carpintería metálica en entrada y de madera en lo que se presupone es el descargarero de uva.

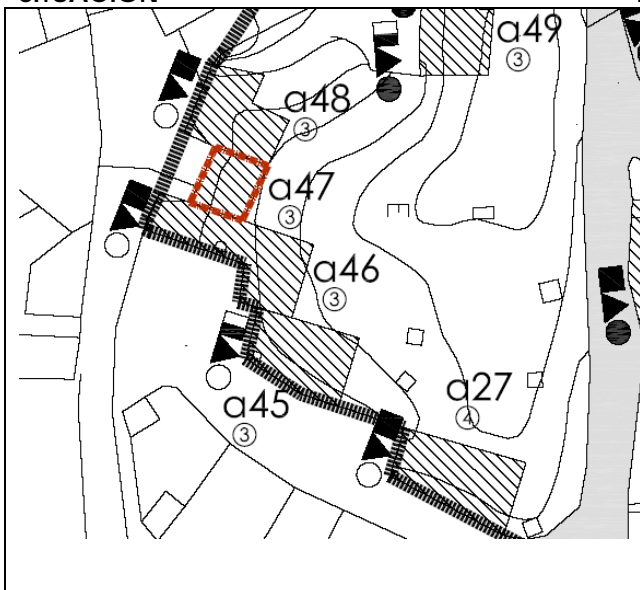
Bodega realizada con cerramientos a base de muros de sillería de piedra, destacando las piezas del cargadero del hueco de entrada. Remate superior de cornisa en piedra. Cubrición en tierra. Carpintería metálica de chapa grecada.

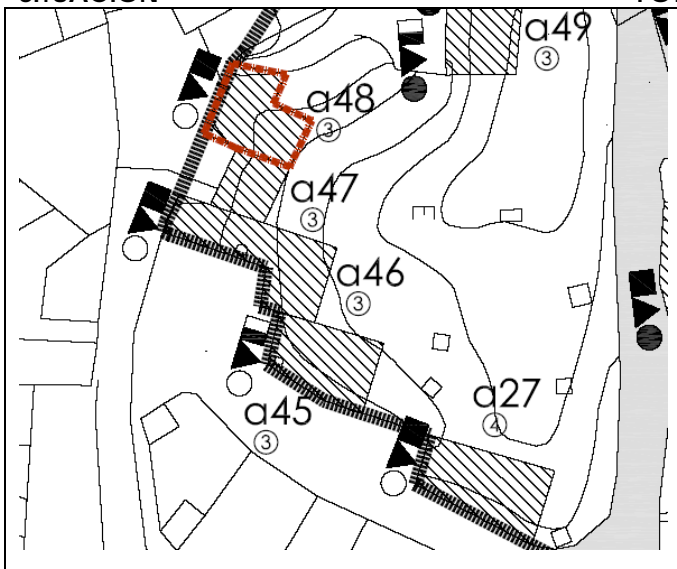
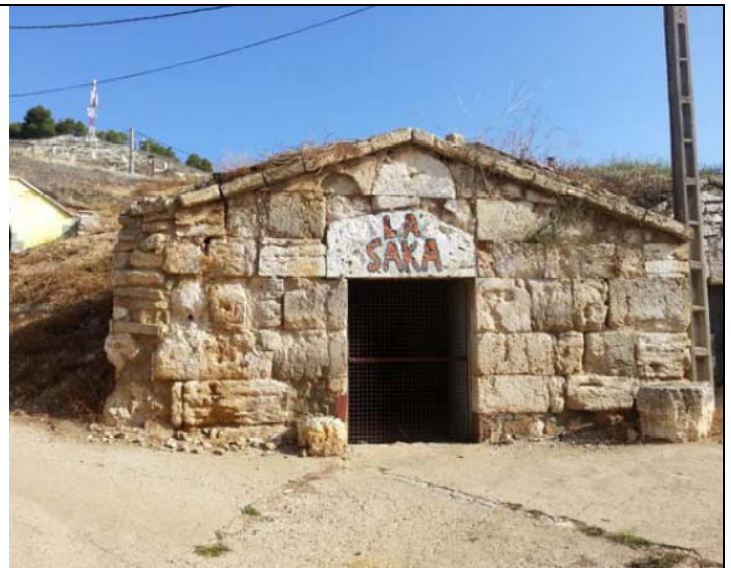
Bodega realizada con cerramientos a base de sillería de piedra, destacando las piezas del cargadero del hueco de entrada. Remate superior de cornisa en piedra. Cubrición en tierra. Carpintería metálica de chapa grecada.

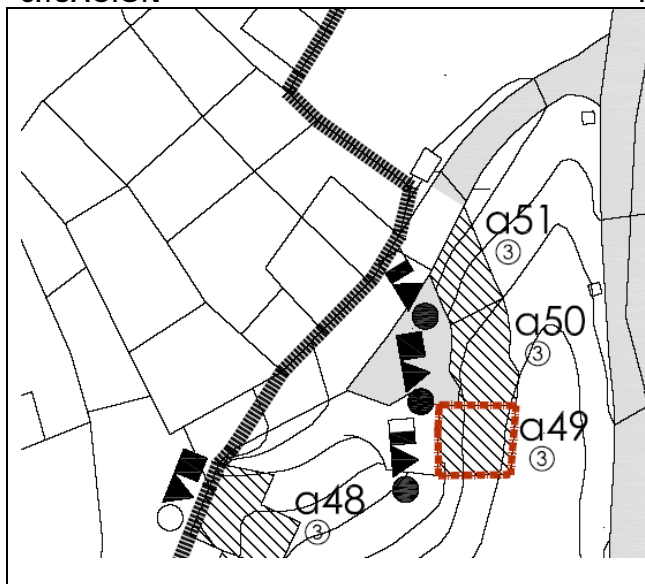
Bodega realizada (supuestamente) con cerramientos a base de piedra enfoscados y pintado posteriormente. Remate de cornisa en hormigón. Cubrición en tierra. Carpintería de madera pintada.

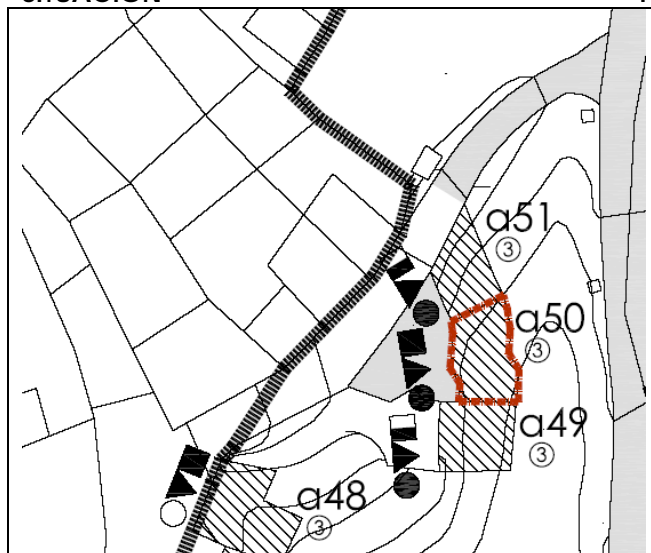
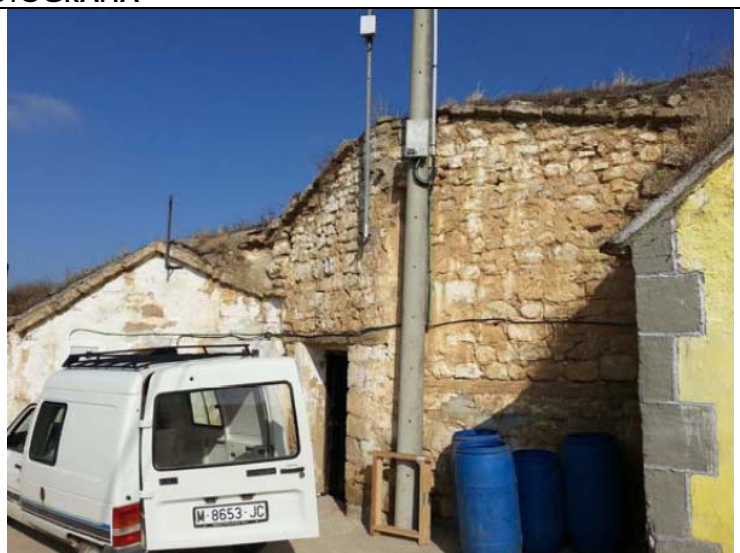
Bodega realizada con cerramientos a base de muros de mampostería de piedra. Remate superior de cornisa en piedra. Cubrición en tierra. Carpintería de madera.

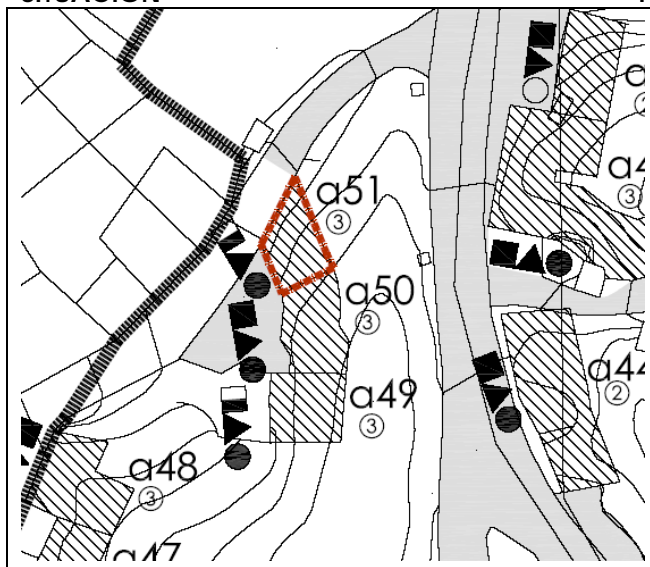
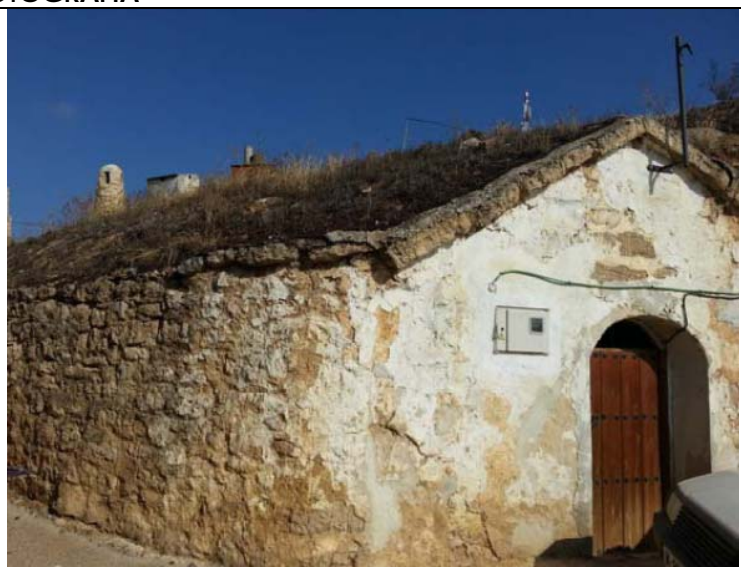
Bodega realizada con cerramientos a base de mampostería de piedra y pintado posterior de blanco. Remate superior de cornisa en piedra. Cubrición en tierra. Carpintería de madera.

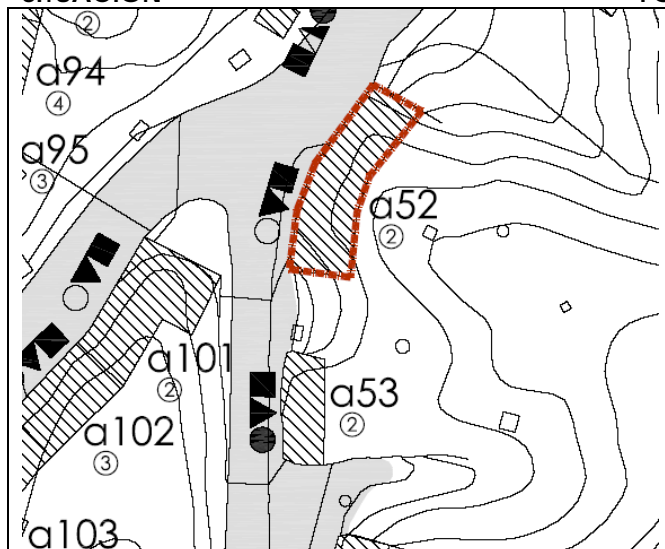
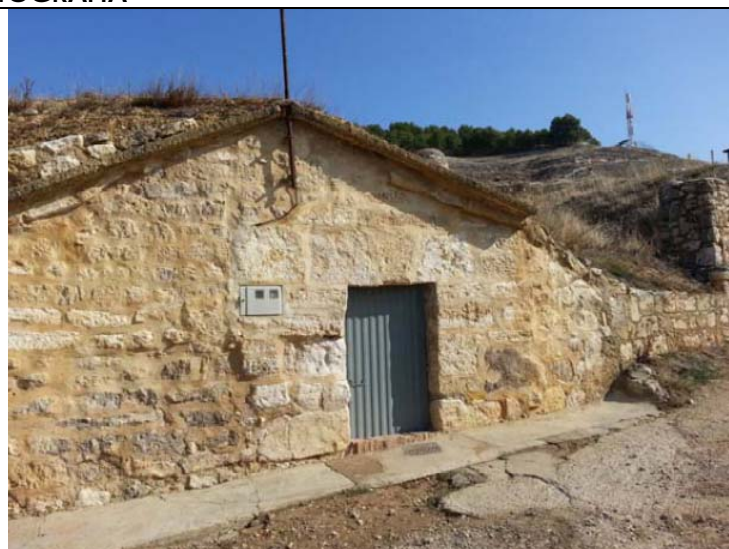
**A52****IDENTIFICACIÓN DE BODEGAS/CUEVAS**

ESTADO BUENO  
TIPOLOGÍA BODEGA  
TÍTULO

Bodega realizada con cerramientos a base de sillería de piedra, destacando las piezas del cargadero de la puerta. Remate de cornisa en hormigón. Cubrición en tierra. Carpintería de chapa grecada.

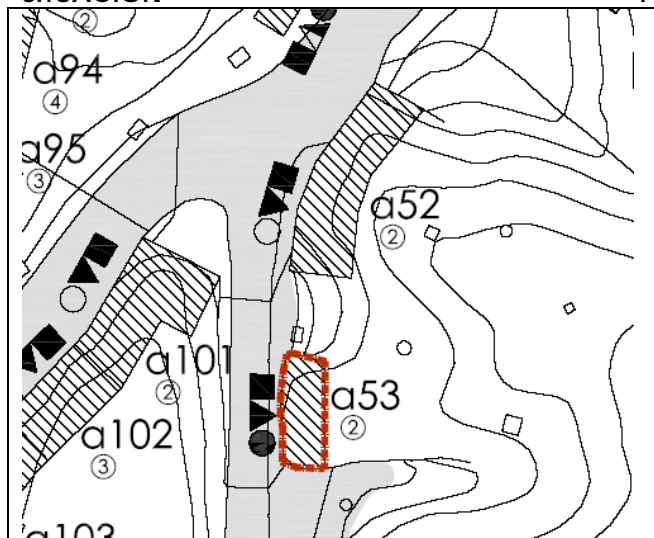
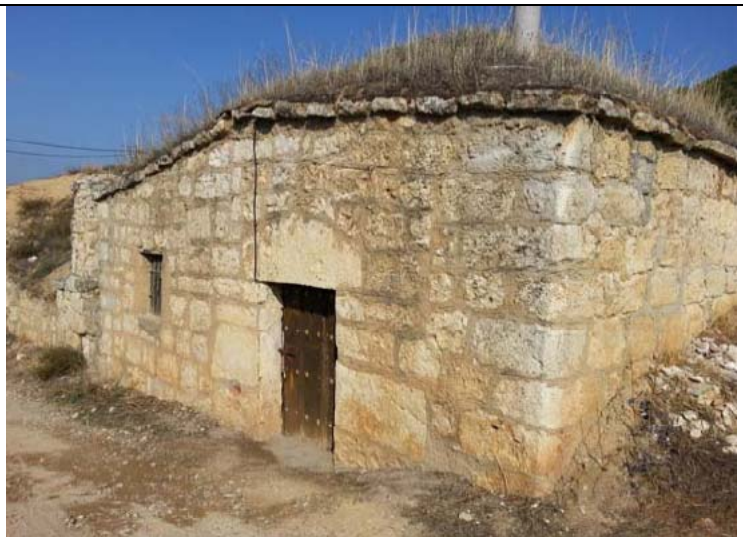
**A53****IDENTIFICACIÓN DE BODEGAS/CUEVAS**

ESTADO BUENO  
 TIPOLOGÍA BODEGA  
 TÍTULO

Bodega realizada con cerramientos a base de sillería de piedra, destacando la pieza triangular del cargadero de la puerta. Remate superior de cornisa en piedra. Cubrición en tierra. Carpintería de madera.

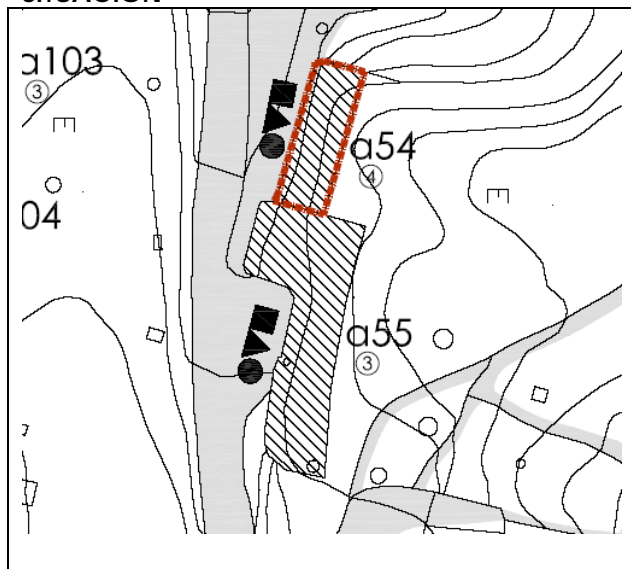
**A54****IDENTIFICACIÓN DE BODEGAS/CUEVAS**

ESTADO MALO  
 TIPOLOGÍA BODEGA  
 TÍTULO

Bodega realizada con cerramientos a base de mampostería de piedra, destacando las piezas del cargadero de la puerta. Remate superior de cornisa en piedra. Cubrición en tierra. Carpintería de madera.

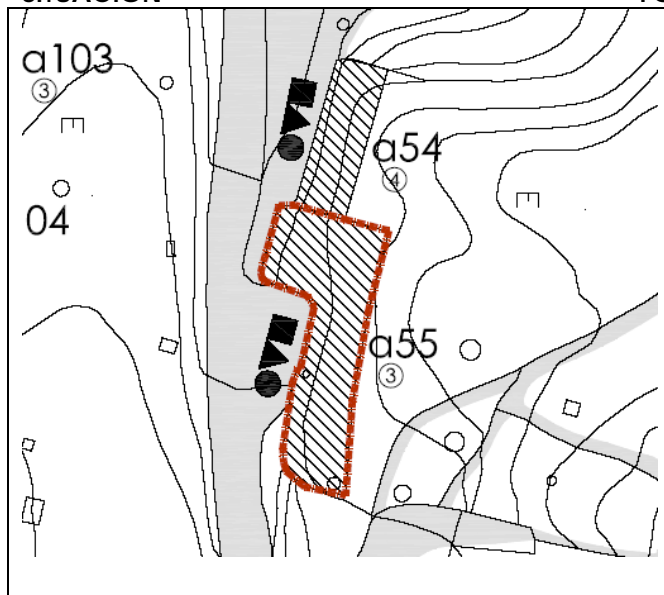
**A55**

ESTADO REGULAR

Bodega realizada con cerramientos a base de mampostería de piedra, destacando la pieza triangular del cargadero de la puerta. Remate superior de cornisa en hormigón con teja cerámica y parcialmente en piedra. Cubrición en tierra. Carpintería de madera.

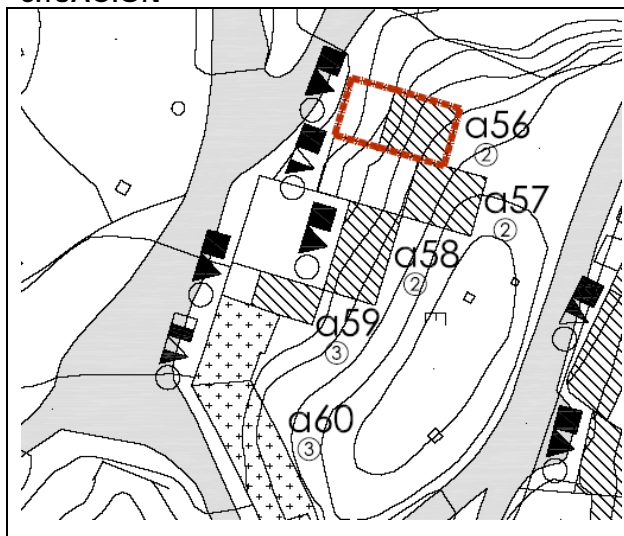
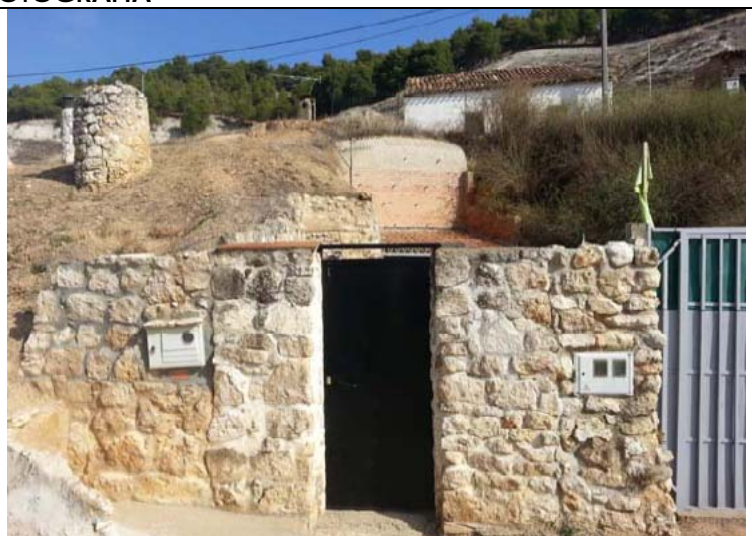
# A56

ESTADO BUENO  
TIPOLOGÍA BODEGA  
TÍTULO

Bodega realizada con cerramientos a base de mampostería de piedra. Cubrición en tierra. Cerramiento de zona de acceso a la bodega mediante muro de piedra y carpintería metálica lisa.

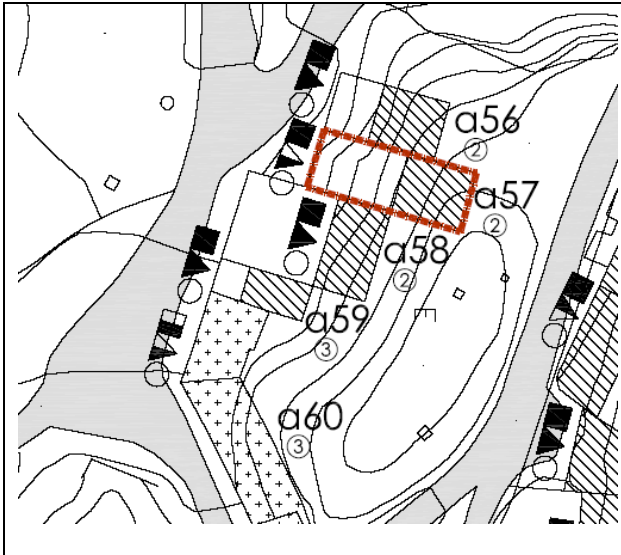
**A57****IDENTIFICACIÓN DE BODEGAS/CUEVAS**

ESTADO BUENO  
 TIPOLOGÍA BODEGA  
 TÍTULO

Bodega con cerramiento en acceso realizado con muros de piedra y carpintería metálica tubular. En este acceso se ve un tejado ejecutado con teja cerámica. En lo que se presupone la fachada de la bodega se ve un cerramiento de fábrica de ladrillo y parte superior en hormigón. Cubrición en tierra.

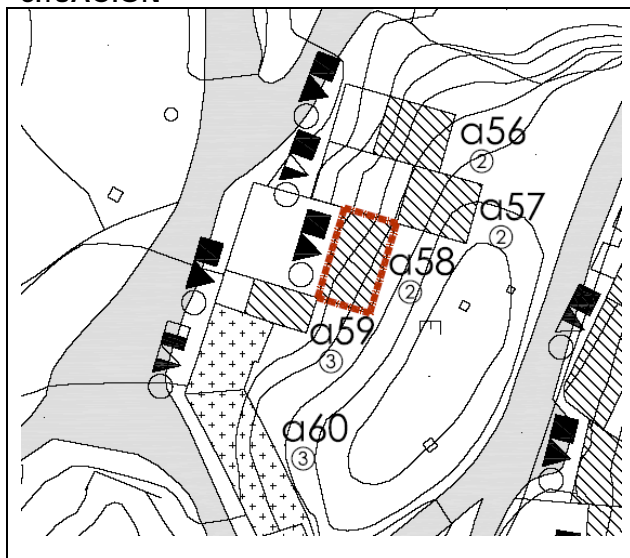
**A58****IDENTIFICACIÓN DE BODEGAS/CUEVAS**

ESTADO BUENO  
TIPOLOGÍA BODEGA  
TÍTULO

Bodega realizada con cerramientos a base de mampostería de piedra. Remate superior de cornisa en piedra. Cubrición en tierra. Carpintería metálica lisa.

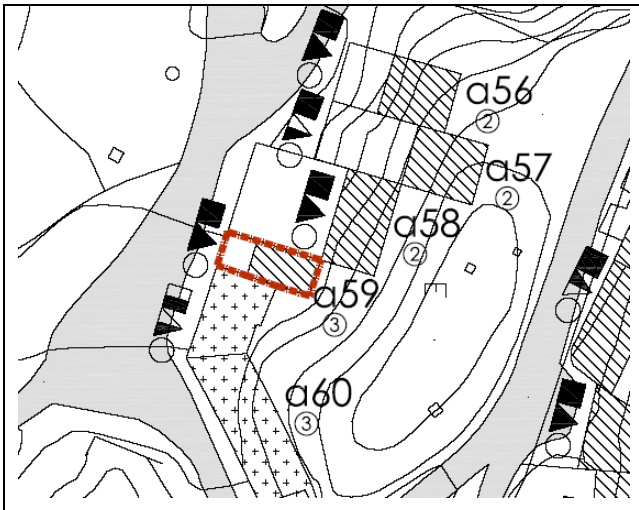
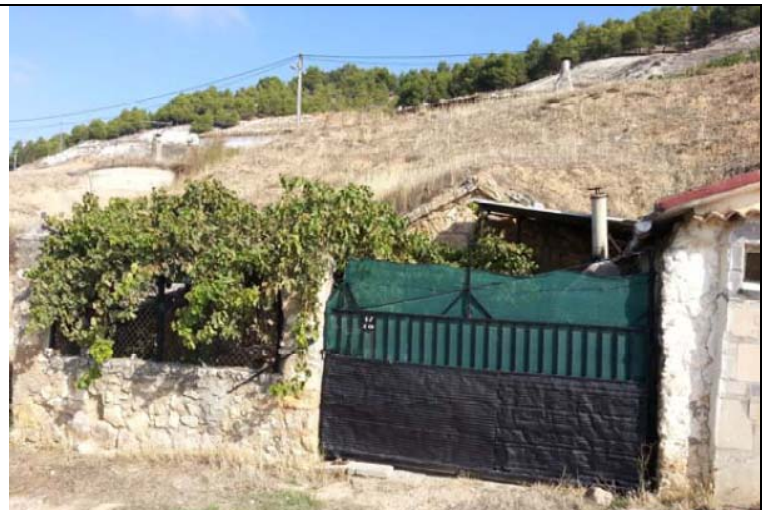
**A59****IDENTIFICACIÓN DE BODEGAS/CUEVAS**

ESTADO       REGULAR  
 TIPOLOGÍA   BODEGA  
 TÍTULO

Bodega con cerramiento en acceso realizado con muros de mampostería de piedra y carpintería metálica tubular. En este acceso se ve un tejado ejecutado con Uralita. En lo que se presupone la fachada de la bodega se ve un cerramiento en piedra y remate superior de piedra. Cubrición en tierra.

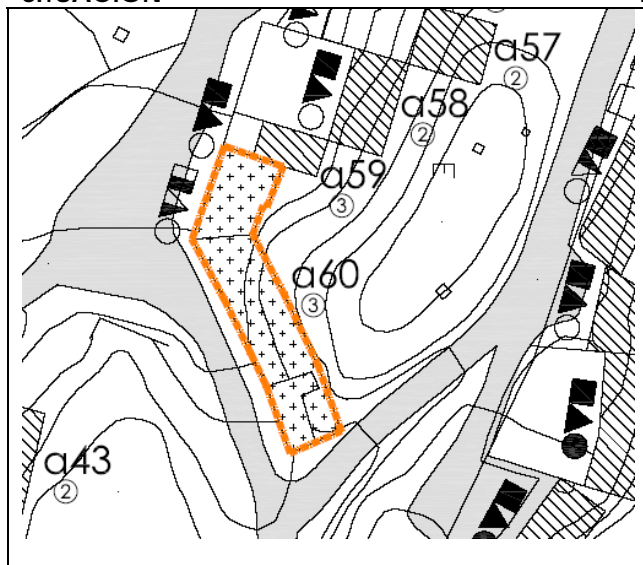
**A60**

ESTADO REGULAR

Cueva realizada con cerramientos a base de plaqueta cerámica, hormigón, muros de piedra, enfoscado... Remate superior de cornisa en hormigón, teja cerámica, ladrillos... Cubrición en tierra. Carpintería metálica.

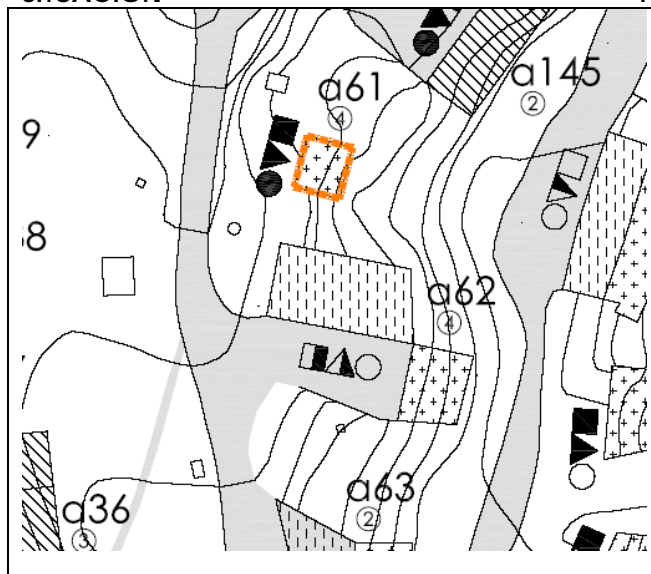
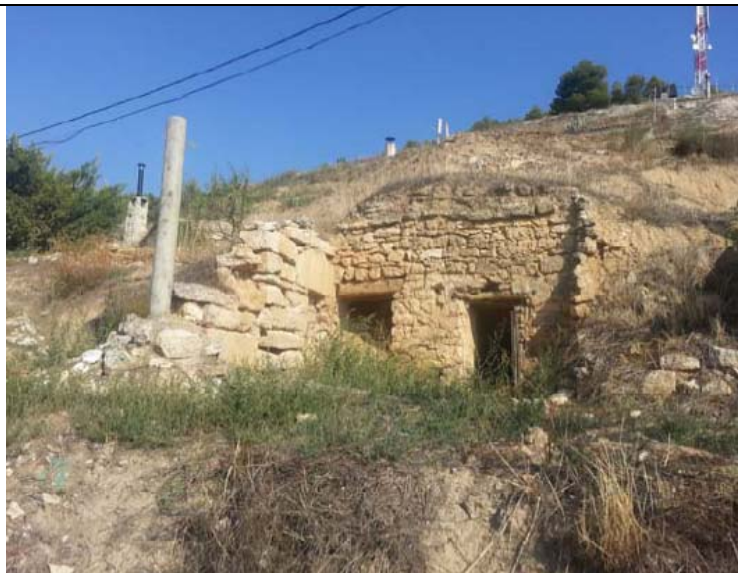
**A61**

ESTADO MALO  
TIPOLOGÍA CUEVA  
TÍTULO

Cueva realizada con cerramientos a base de mampostería de piedra. Remate superior de cornisa en piedra. Cubrición en tierra. Carpintería de madera, con cargaderos de madera.

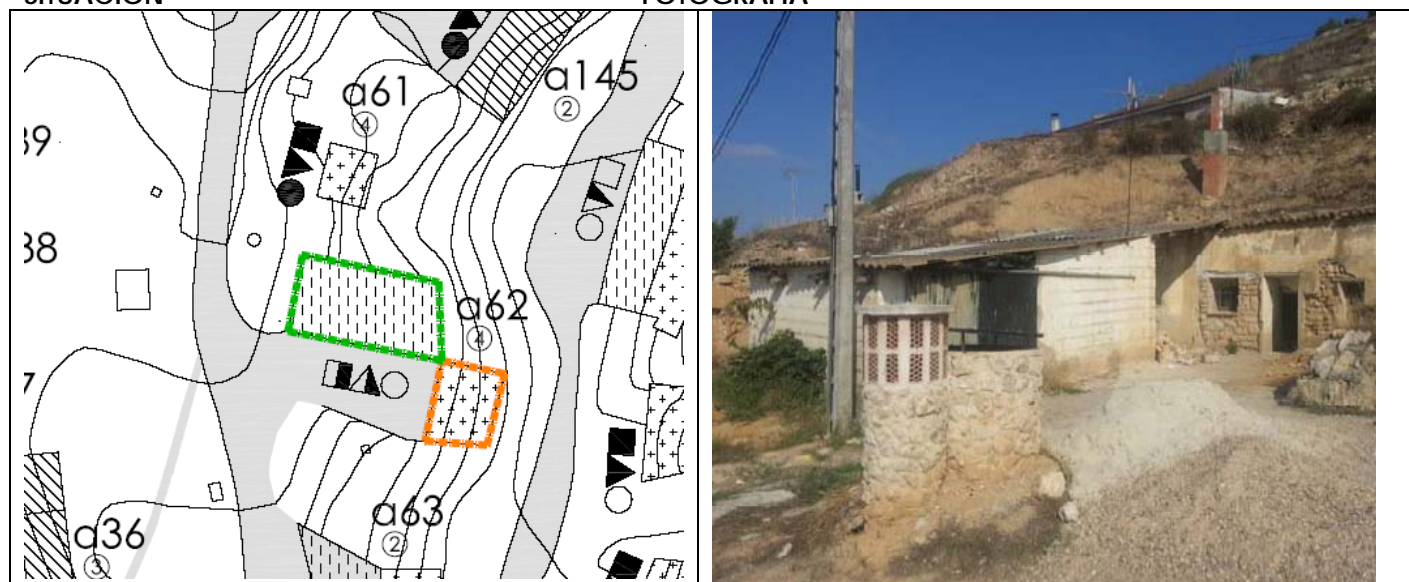
**SITUACIÓN****FOTOGRAFÍA**

Cueva realizada con cerramientos a base de muros de mampostería de piedra enfoscados de mortero de cemento. Remate superior de cornisa en teja cerámica. Cubrición en tierra. Carpintería metálica. Cobertizo realizado en bloque de cemento. Cubrición con Uralita. Carpintería metálica.

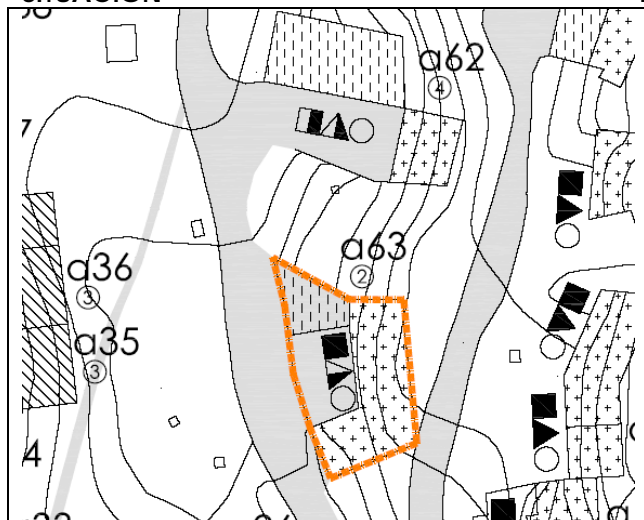
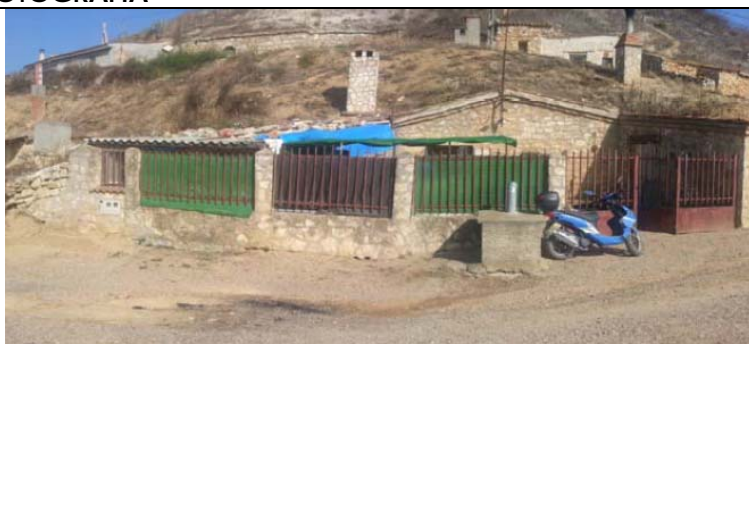
**A63**

ESTADO BUENO

Cueva realizada con cerramientos a base de muros de mampostería de piedra. Remate superior de cornisa en piedra y parcialmente en teja. Cubrición en tierra. Puerta de entrada en madera. Zona de acceso vallado con murete de piedra y reja tubular. A la izquierda del acceso cuenta con un cobertizo ejecutado en Uralita.
