# IDENTIFICACIÓN DE BODEGAS/CUEVAS

**EXCMO. AYUNTAMIENTO DE DUEÑAS**

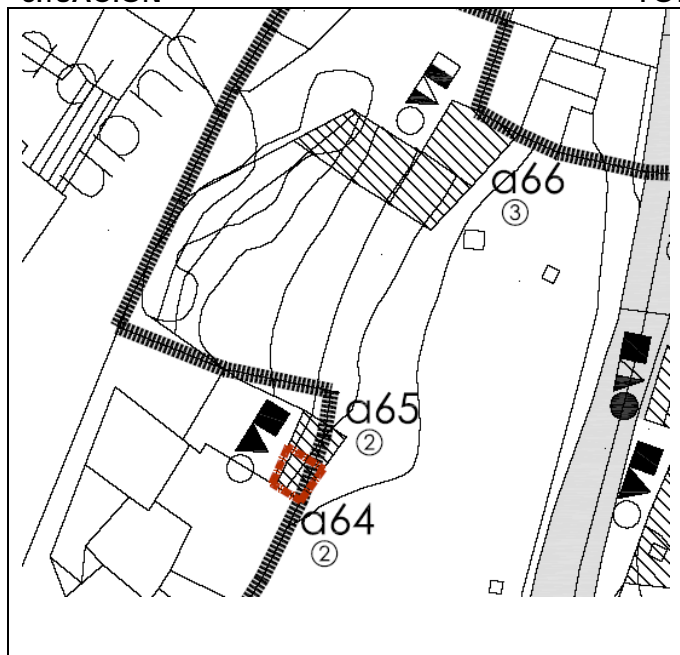
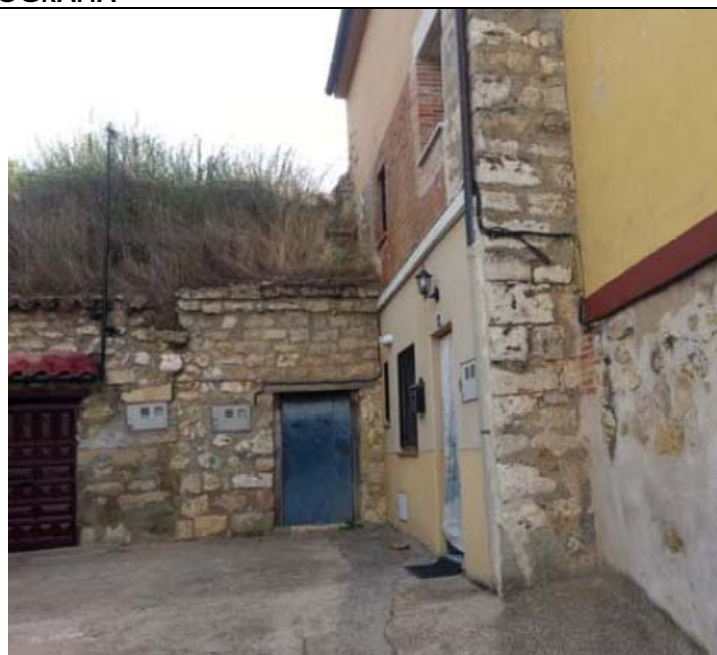
#### FOTOGRAFÍA

Bodega realizada con cerramientos a base de muros de mampostería de piedra. Remate superior de cornisa en piedra. Cubrición en tierra. Carpintería metálica lisa, con cargadero de hormigón.

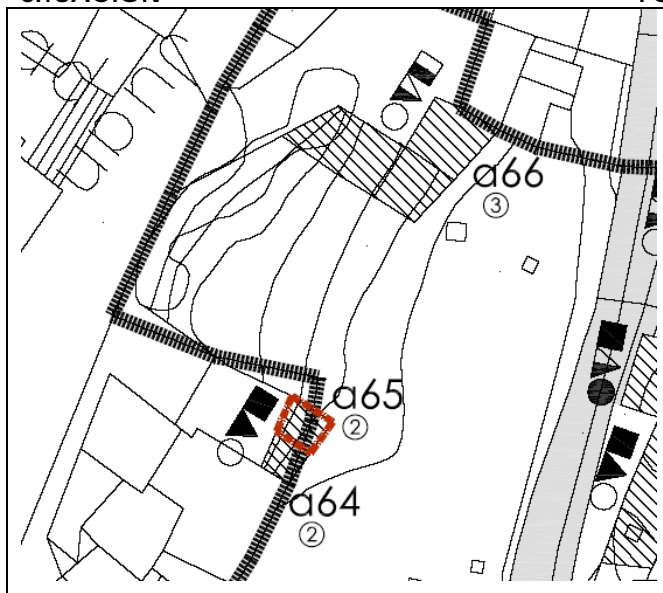
Bodega realizada con cerramientos a base de muros de mampostería de piedra. Remate superior de cornisa en teja cerámica. Cubrición en tierra. Carpintería metálica con molduras.

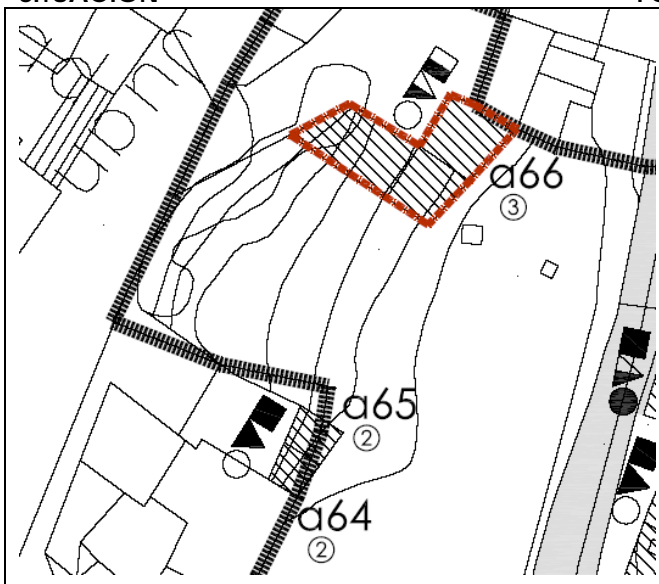
Bodega realizada con cerramientos a base de muros de mampostería de piedra, parcialmente revestidos de mortero de cemento. Remate superior de cornisa en hormigón. Cubrición en tierra y parcialmente en hormigón. Carpintería metálica.

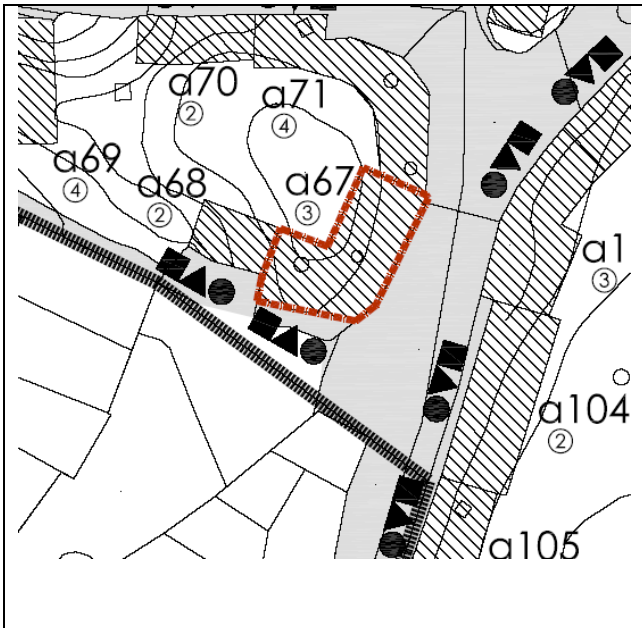
Bodega realizada con cerramientos a base de muros de mampostería de piedra, destacando la pieza del cargadero de la puerta. Remate superior de cornisa en hormigón. Cubrición en tierra. Carpintería de madera.

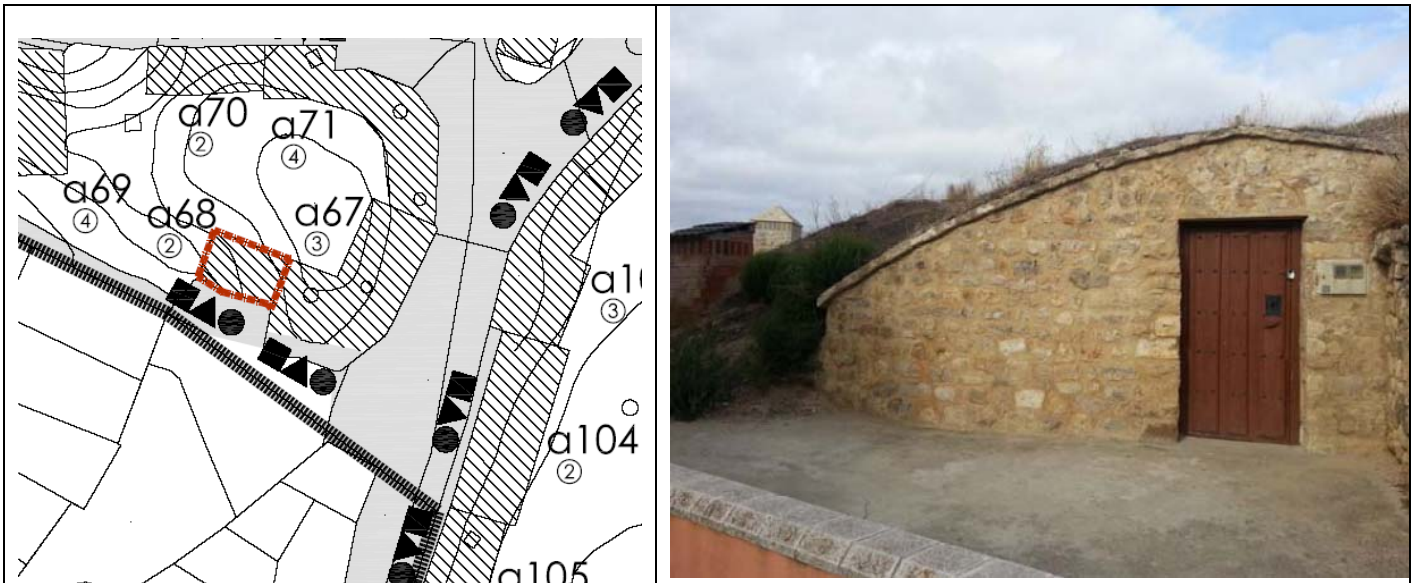
## FOTOGRAFÍA

Bodega realizada con cerramientos a base de mampostería de piedra. Remate superior de cornisa en piedra. Cubrición en tierra. Carpintería de madera.

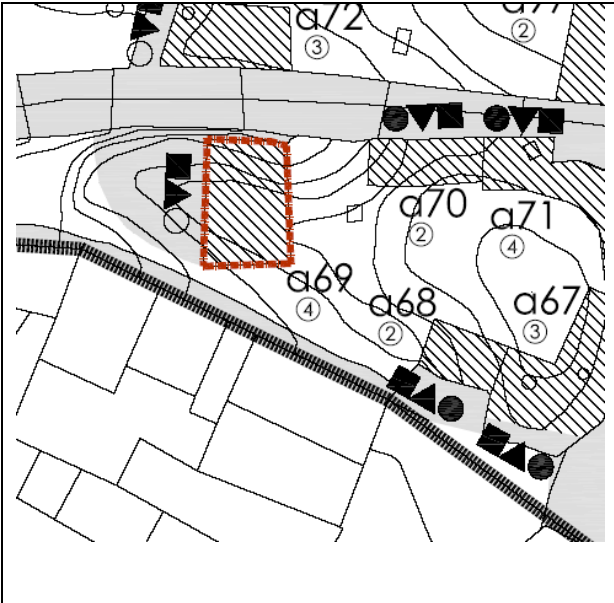
Bodega realizada con cerramientos a base de muros de mampostería de piedra. Cubrición en tierra. Carpintería metálica.

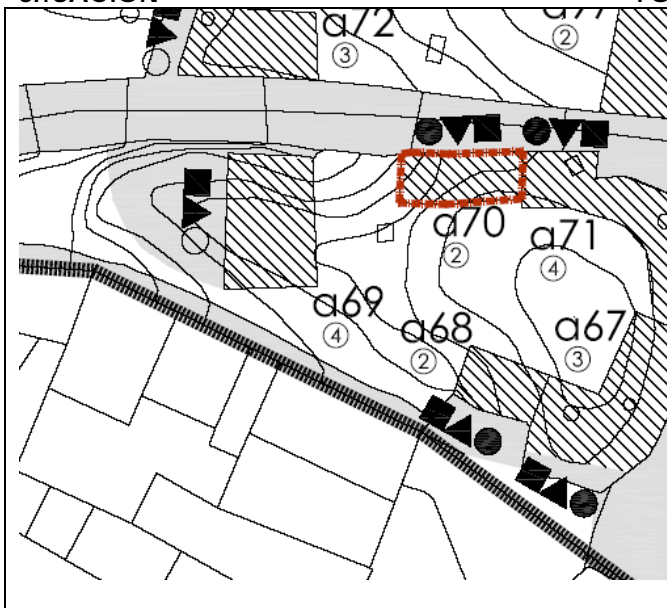
Bodega realizada con cerramientos a base de muros de mampostería de piedra, destacando la pieza de cargadero de la entrada. Remate superior de cornisa en piedra. Cubrición en tierra. Carpintería de madera.

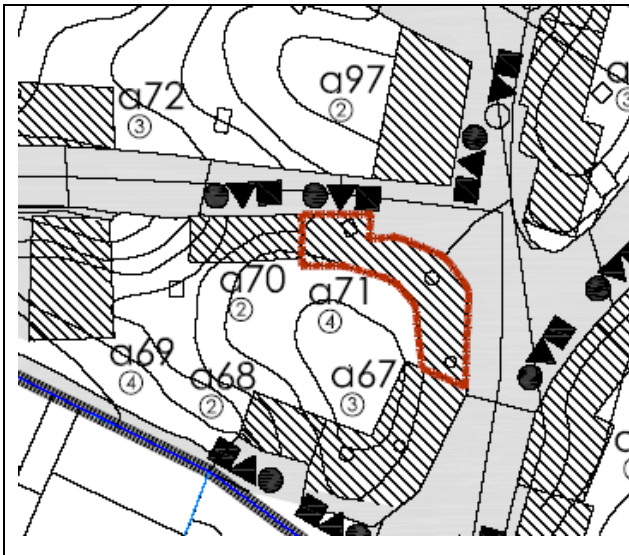
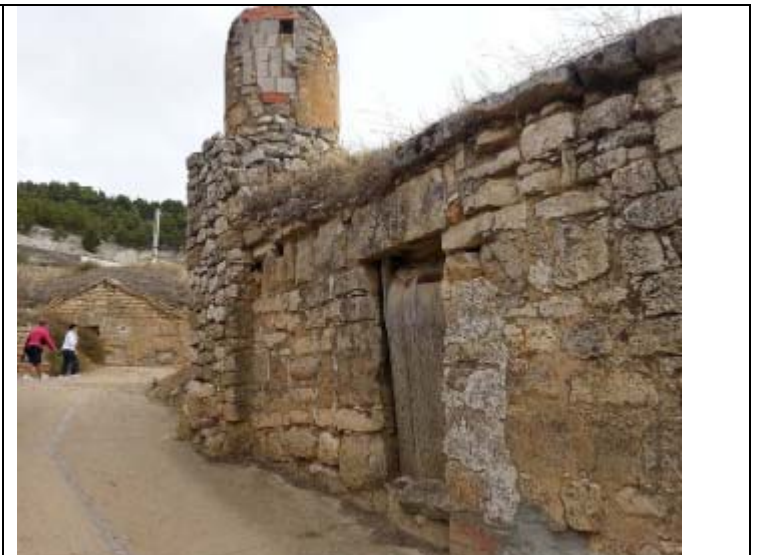
Bodega realizada con cerramientos a base de muros de mampostería de piedra, destacando la pieza de cargadero de la puerta. Remate superior de cornisa en piedra. Cubrición en tierra. Carpintería de madera (trillo)

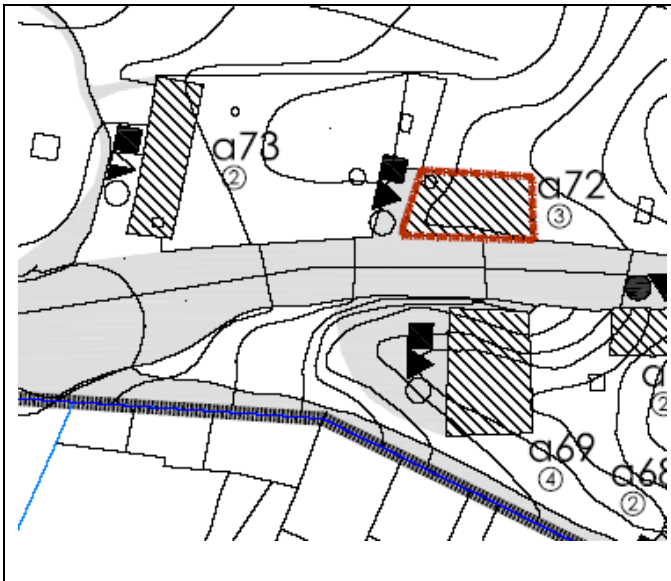
Bodega realizada con cerramientos a base de muros de mampostería de piedra y parcialmente, en entrada, con ladrillo. Remate superior de cornisa en teja. Cubrición en tierra. Carpintería metálica lisa.

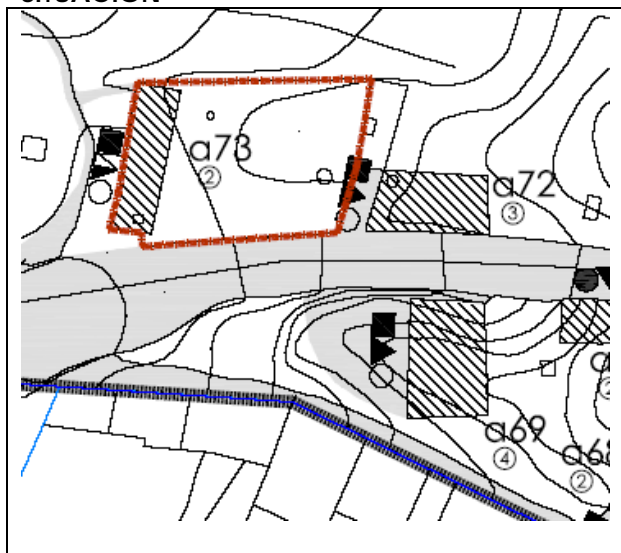
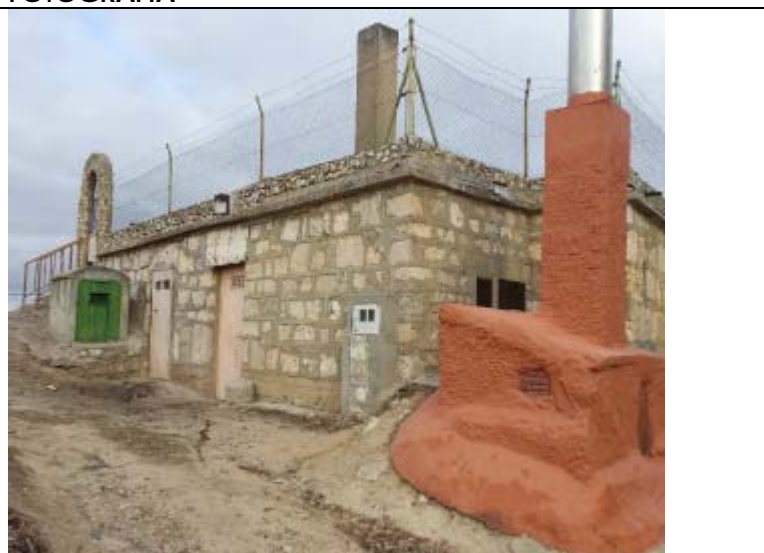
Bodega realizada con cerramientos a base de muros de piedra, de sillería en parte inferior y mampostería en parte superior. Remate superior de cornisa en hormigón. Cubrición en tierra y losa de hormigón. Carpintería metálica lisa.

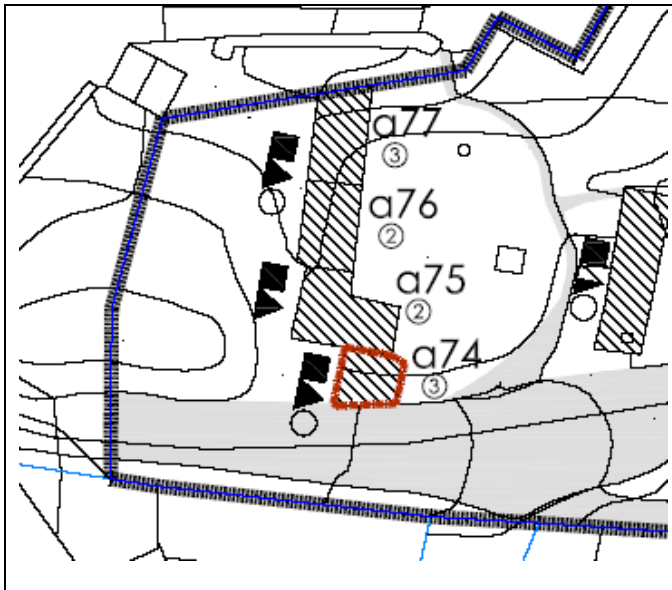
Bodega realizada con cerramientos a base de muros de mampostería de piedra. Cubrición en tierra.  
 Carpintería metálica.

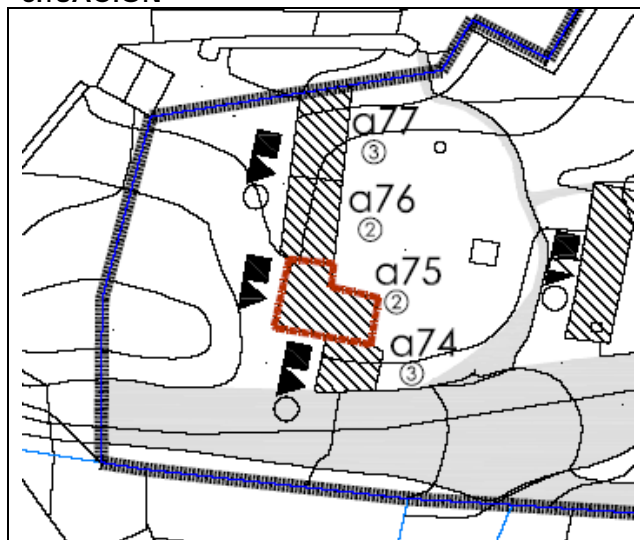
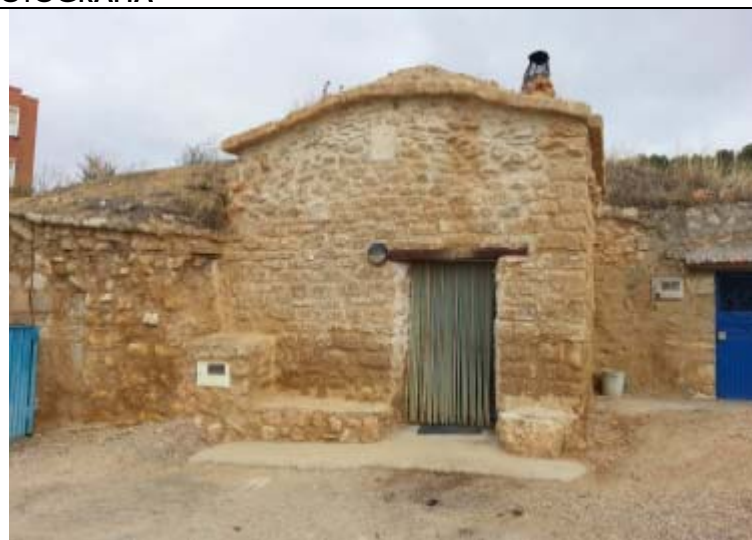
Bodega realizada con cerramientos a base de muros de mampostería de piedra. Remate superior de cornisa en piedra. Cubrición en tierra. Cargadero de hueco de entrada en madera.

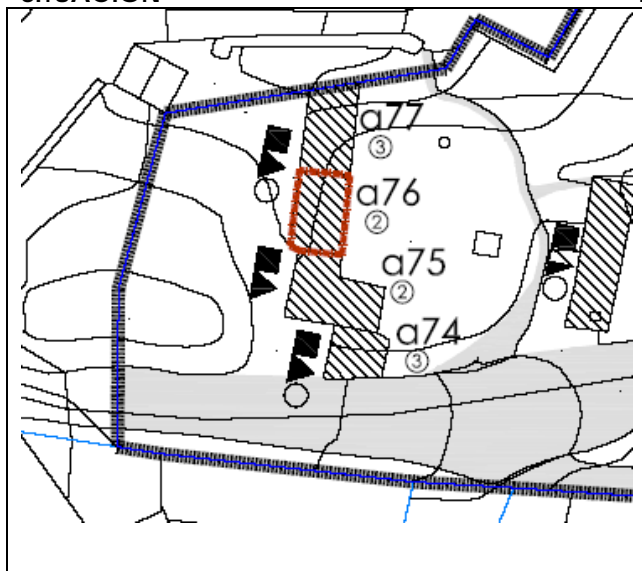
Bodega realizada con cerramientos a base de muros de mampostería de piedra. Remate superior de cornisa en piedra. Cubrición en tierra. Carpintería de chapa grecada

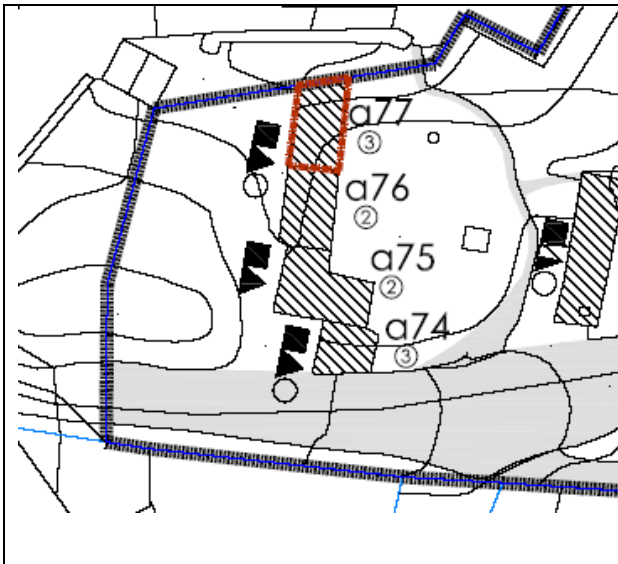
Bodega realizada con cerramientos a base de muros de mampostería de piedra. Remate superior de cornisa en piedra. Cubrición en tierra. Carpintería metálica, con cargadero de madera en mal estado de conservación.

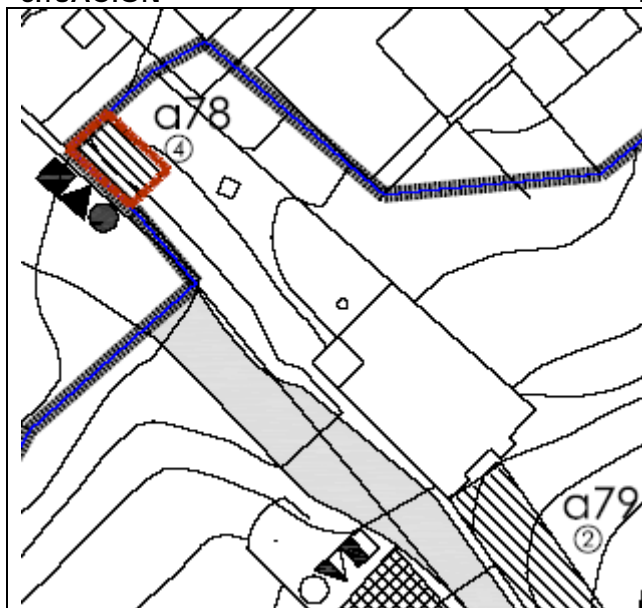
Bodega realizada con cerramientos a base de muros de sillería de piedra en la parte inferior y mampostería en la parte superior. Destaca la pieza del cargadero de la puerta. Cubrición en tierra. Carpintería de madera.

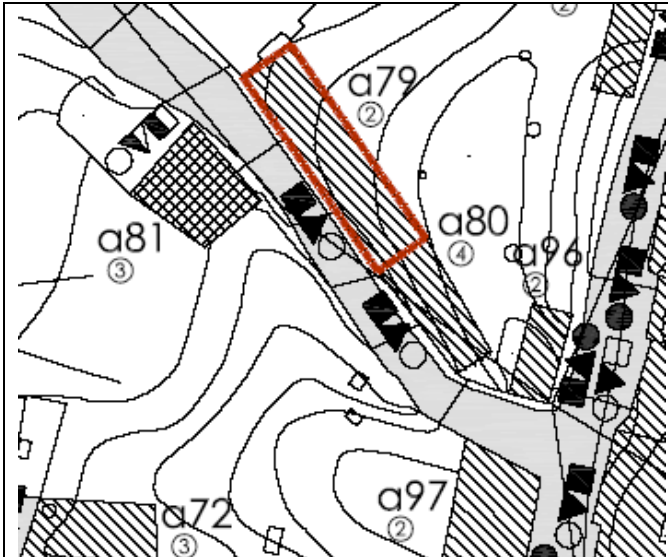
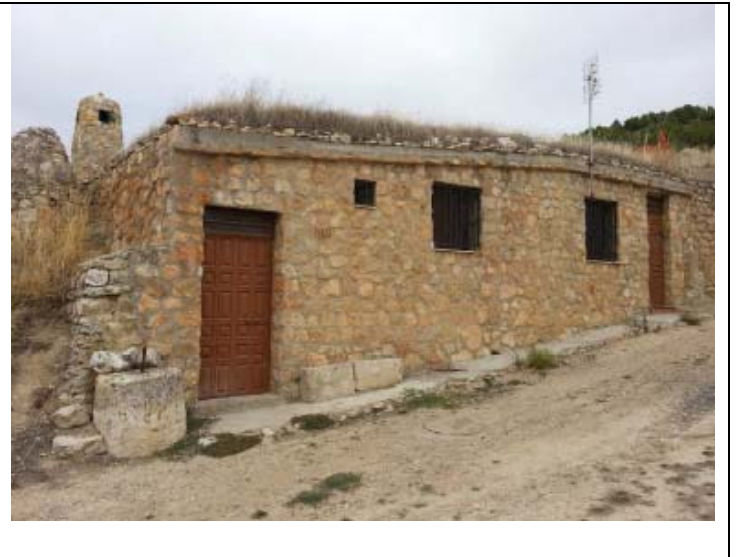
Bodega realizada con cerramientos a base de muros de mampostería de piedra. Remate superior de cornisa en hormigón. Cubrición en tierra. Carpintería metálica.

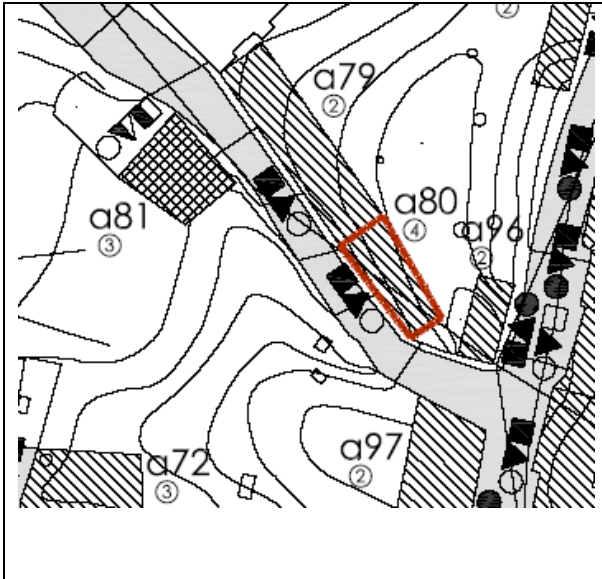
Bodega realizada con cerramientos a base de muros de piedra, destacando la colocación en seco y la forma de arco a la entrada de la bodega. Remate superior de cornisa en piedra. Cubrición en tierra. Carpintería metálica lisa.

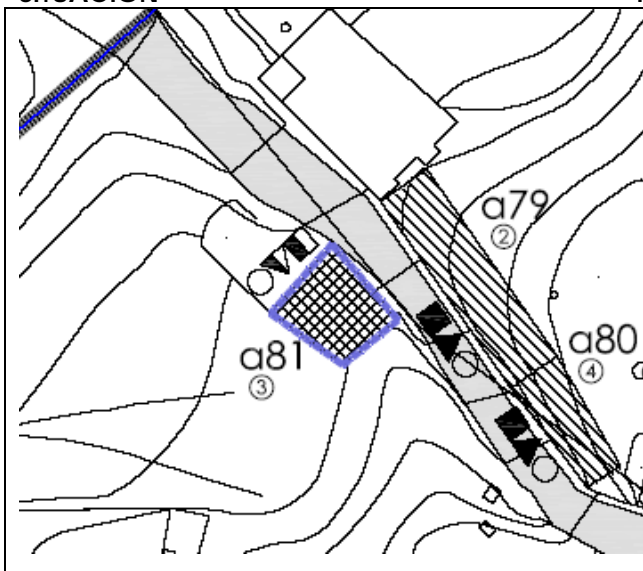
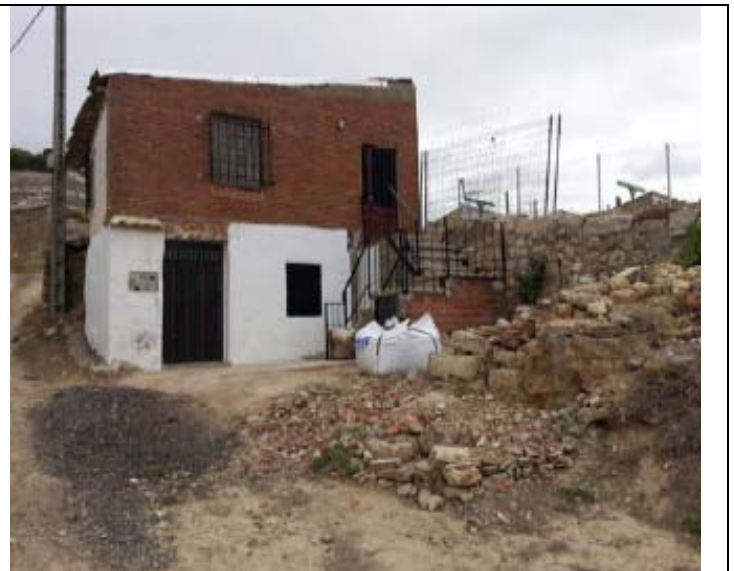
Construcción de dos plantas de altura realizada a base de muros de fábrica de ladrillo, enfoscados en planta baja y parcialmente en planta primera. Cubrición con teja cerámica y placas de fibrocemento. Carpintería metálica.

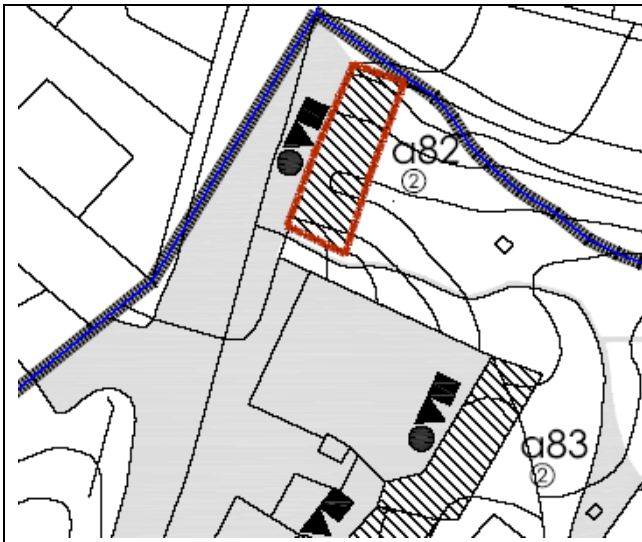
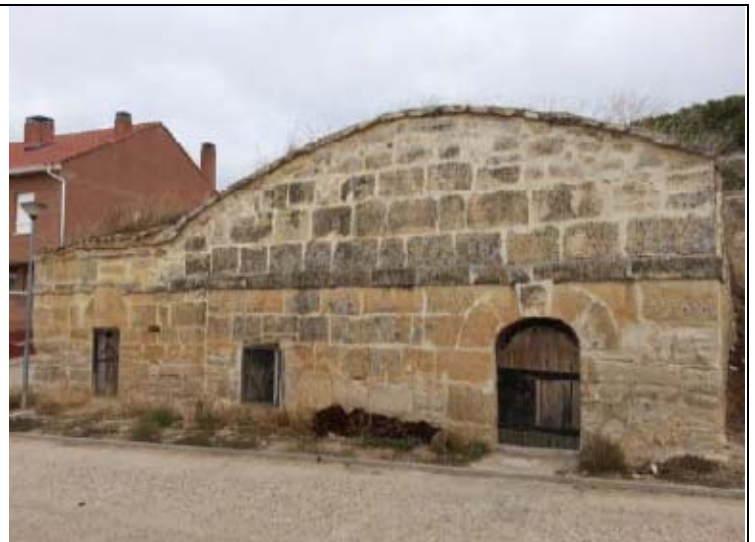
Bodega realizada con cerramientos a base de muros de sillaría de piedra, destacando las piezas en arco en el cargadero de la puerta. Remate superior de cornisa en piedra. Cubrición en tierra. Carpintería de madera.

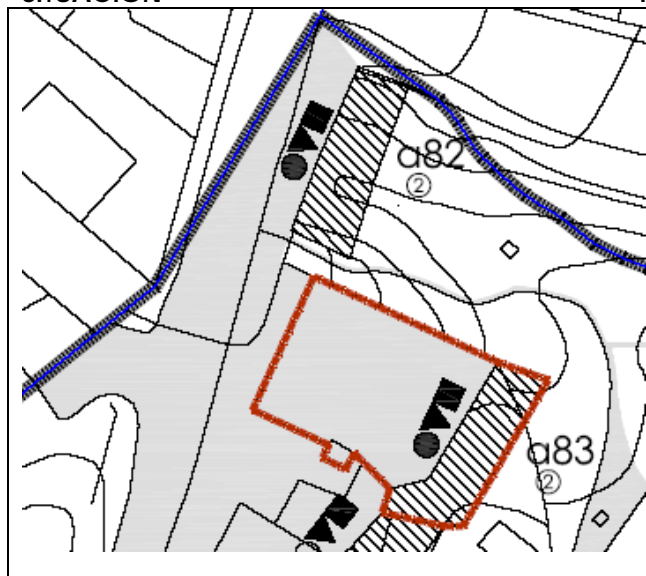
**A83**

ESTADO BUENO  
TIPOLOGÍA BODEGA  
TÍTULO

Bodega realizada con cerramientos a base de muros de mampostería de piedra. Cubrición en tierra. Carpintería de madera. El acceso a la bodega se encuentra vallado mediante murete de piedra, sobre el que se ancla una reja metálica. En el lateral se encuentra vallado con muro de bloque y valla de simple torsión.

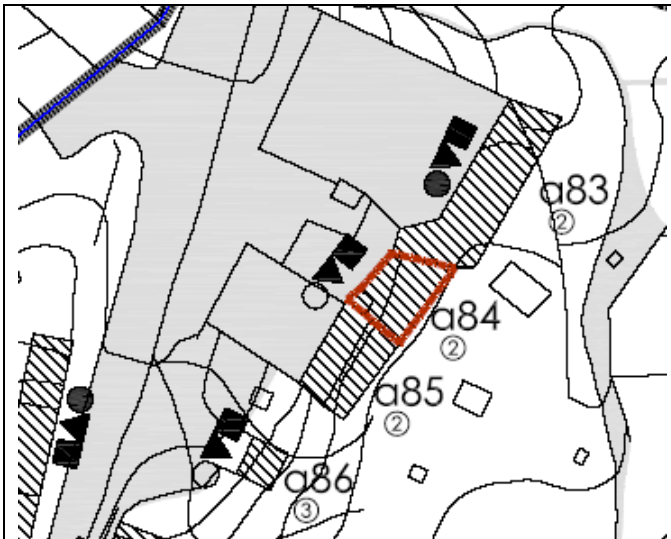
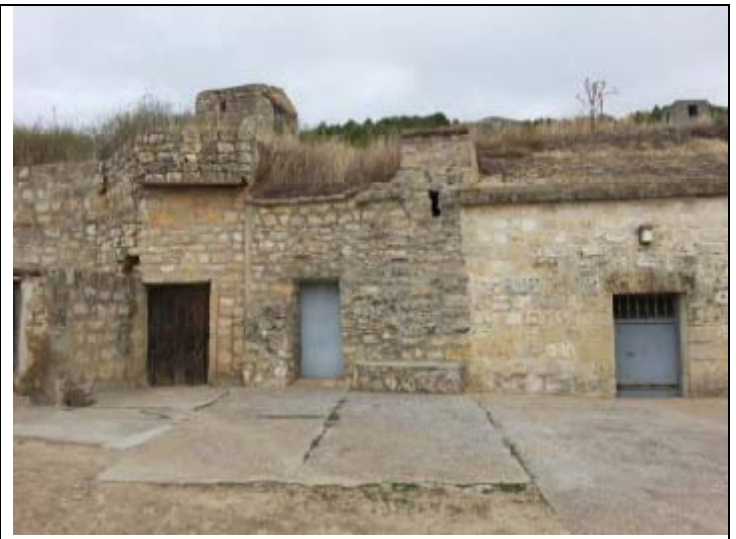
**A84****IDENTIFICACIÓN DE BODEGAS/CUEVAS**

ESTADO BUENO  
 TIPOLOGÍA BODEGA  
 TÍTULO

Bodega realizada con cerramientos a base de muros de mampostería de piedra. Remate superior de cornisa en piedra. Cubrición en tierra. Carpintería metálica lisa.

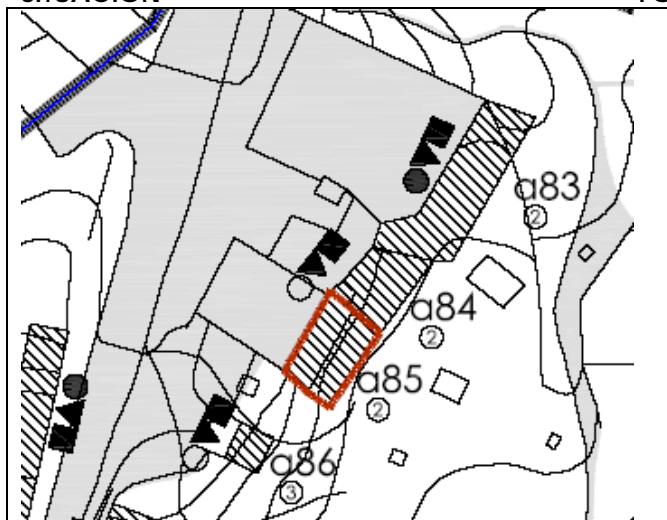
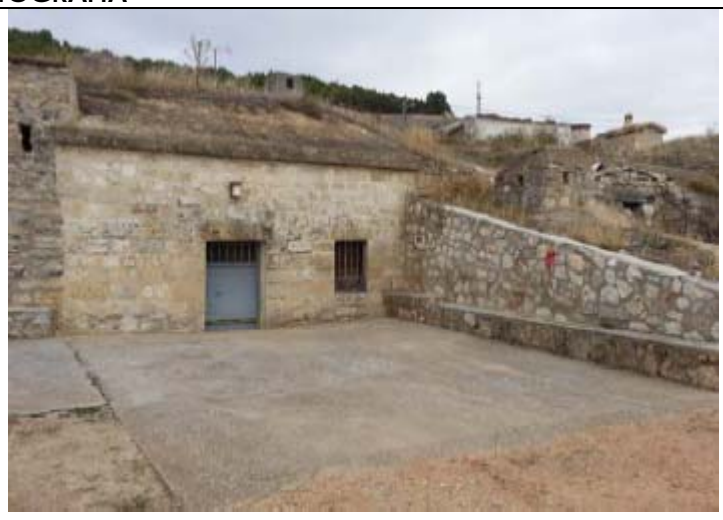
**A85****IDENTIFICACIÓN DE BODEGAS/CUEVAS**

ESTADO BUENO  
 TIPOLOGÍA BODEGA  
 TÍTULO

Bodega realizada con cerramientos a base de muros de sillería de piedra, destacando las piezas del cargadero de la puerta. Remate de cornisa en hormigón. Cubrición en tierra. Carpintería metálica lisa.

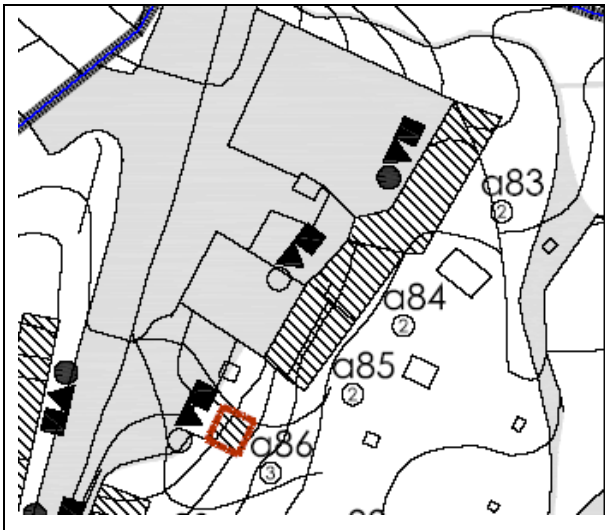
**A86****IDENTIFICACIÓN DE BODEGAS/CUEVAS**

ESTADO       REGULAR  
TIPOLOGÍA    BODEGA  
TÍTULO

Bodega realizada con cerramientos a base de muros de mampostería de piedra. Remate superior de cornisa en piedra. Cubrición en tierra. Carpintería metálica de chapa grecada, con cargadero de madera.

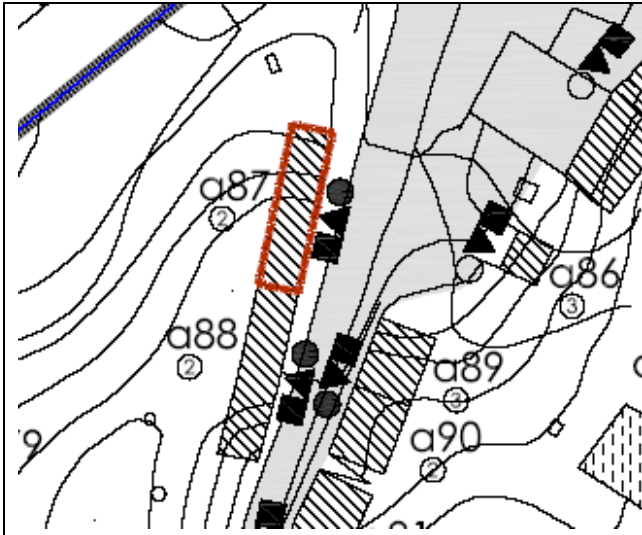
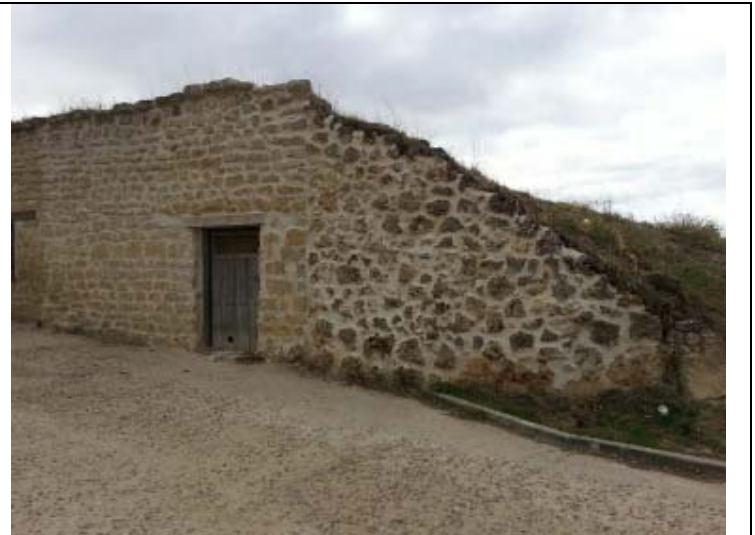
**A87****IDENTIFICACIÓN DE BODEGAS/CUEVAS**

ESTADO BUENO  
TIPOLOGÍA BODEGA  
TÍTULO

Bodega realizada con cerramientos a base de muros de mampostería de piedra. Remate superior de cornisa en piedra. Cubrición en tierra. Carpintería de madera, con cargadero también de madera.

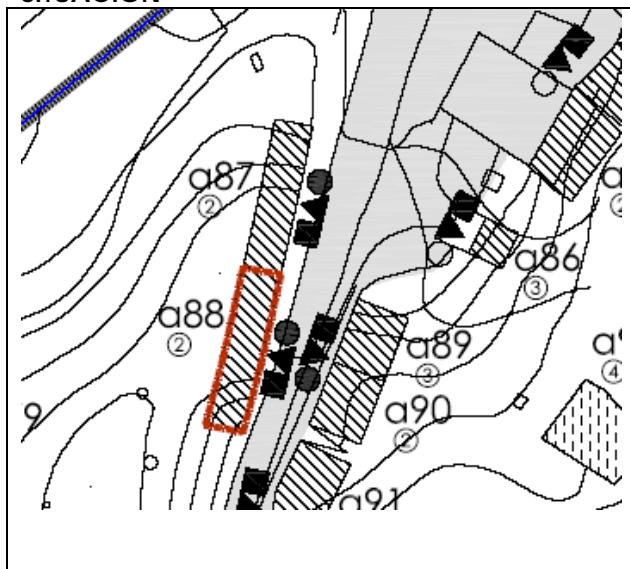
**A88****IDENTIFICACIÓN DE BODEGAS/CUEVAS**

ESTADO BUENO  
TIPOLOGÍA BODEGA  
TÍTULO

Bodega realizada con cerramientos a base de muros de mampostería de piedra. Remate de cornisa en piedra. Cubrición en tierra. Carpintería de madera con rejas metálicas en la parte delantera. Cargaderos de huecos en madera.

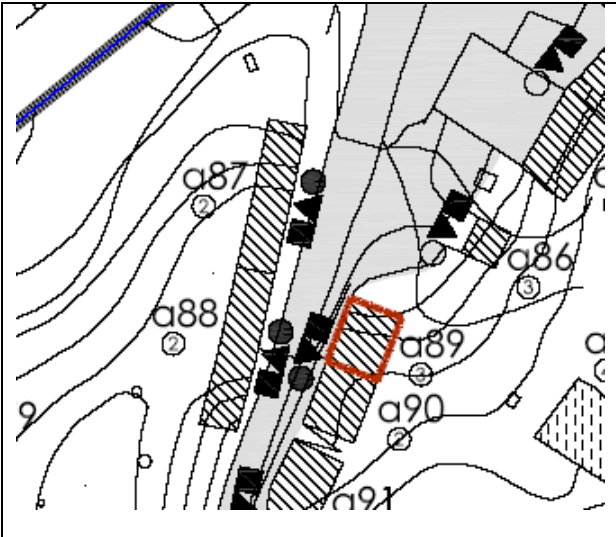
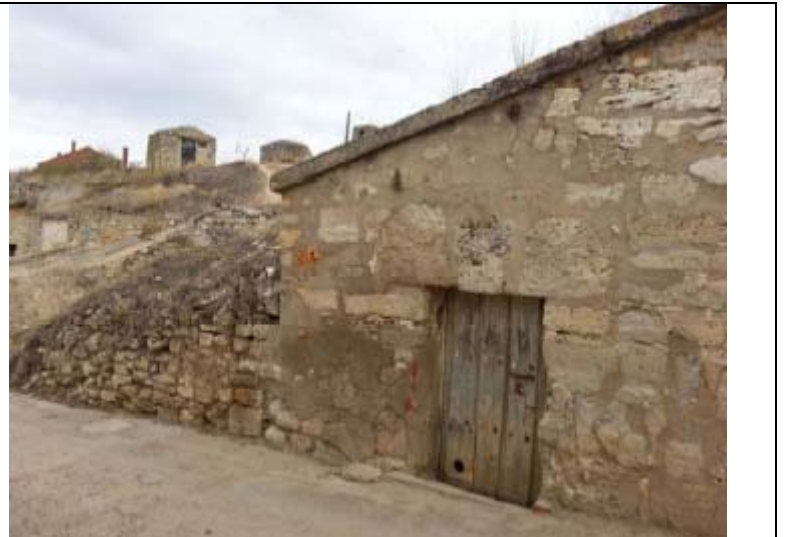
**A89****IDENTIFICACIÓN DE BODEGAS/CUEVAS**

ESTADO       REGULAR  
TIPOLOGÍA    BODEGA  
TÍTULO

Bodega realizada con cerramientos a base de muros de piedra, destacando las piezas del cargadero del hueco de entrada. Remate superior de cornisa en hormigón. Cubrición en tierra. Carpintería de madera.

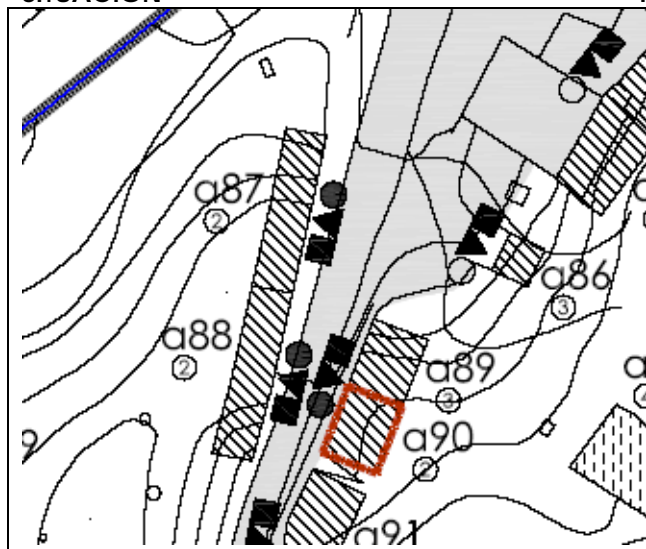
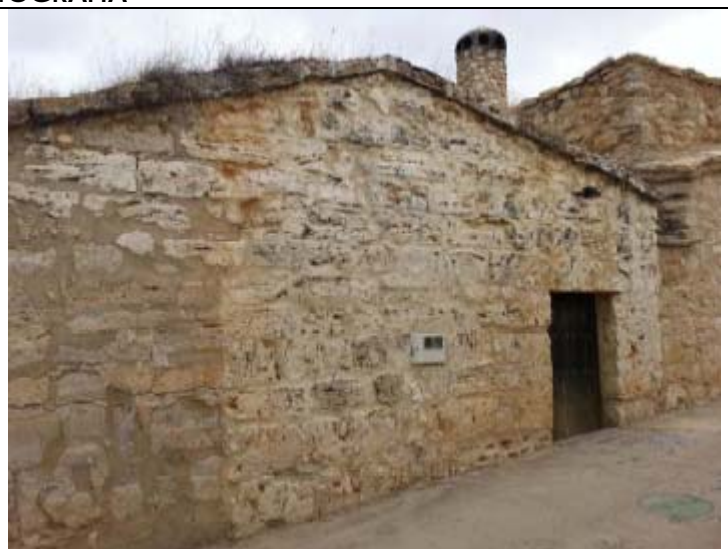
**A90****IDENTIFICACIÓN DE BODEGAS/CUEVAS**

ESTADO BUENO  
 TIPOLOGÍA BODEGA  
 TÍTULO

Bodega realizada con cerramientos a base de muros de piedra, destacando la pieza triangual que conforma el cargadero de la puerta. Remate superior de cornisa en piedra. Cubrición en tierra. Carpintería de madera.

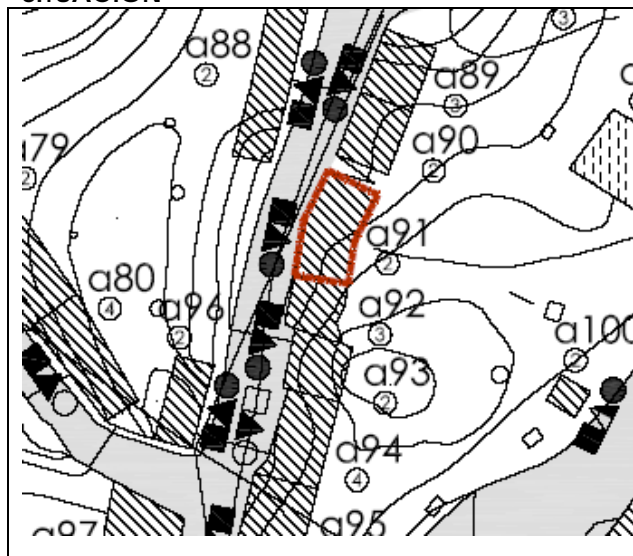
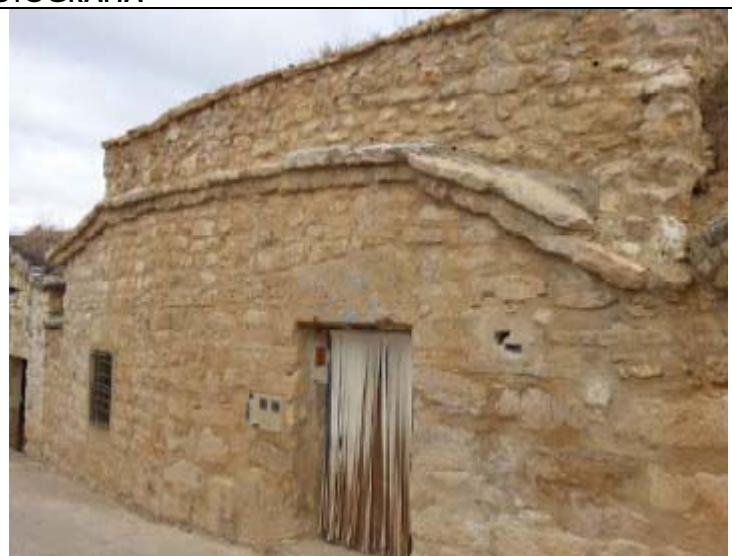
**A91****IDENTIFICACIÓN DE BODEGAS/CUEVAS**

ESTADO BUENO  
TIPOLOGÍA BODEGA  
TÍTULO

Bodega realizada con cerramientos a base de muros de mampostería de piedra. Remate superior de cornisa en piedra. Cubrición en tierra. Carpintería de madera, con reja metálica en parte delantera.

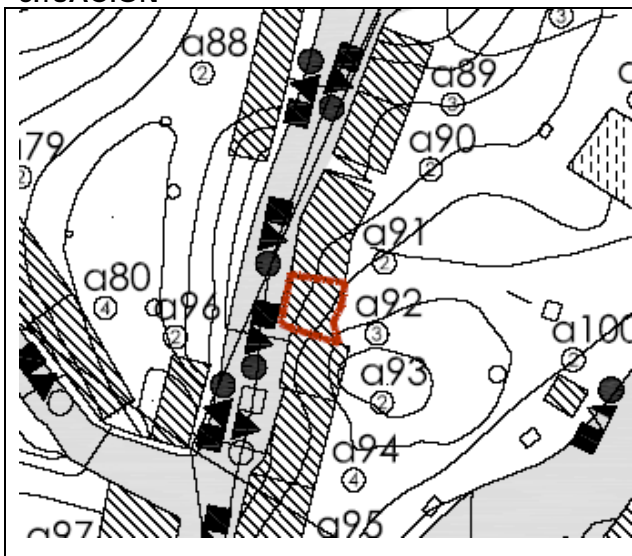
**A92****IDENTIFICACIÓN DE BODEGAS/CUEVAS**

ESTADO       REGULAR  
 TIPOLOGÍA   BODEGA  
 TÍTULO

Bodega realizada con cerramientos a base de mampostería de piedra, con sillares en esquinas y hueco de entrada. Destaca la piedra triangular de cargadero. Remate superior de cornisa en piedra. Cubrición en tierra. Carpintería de madera, destacando los herrajes de ésta.

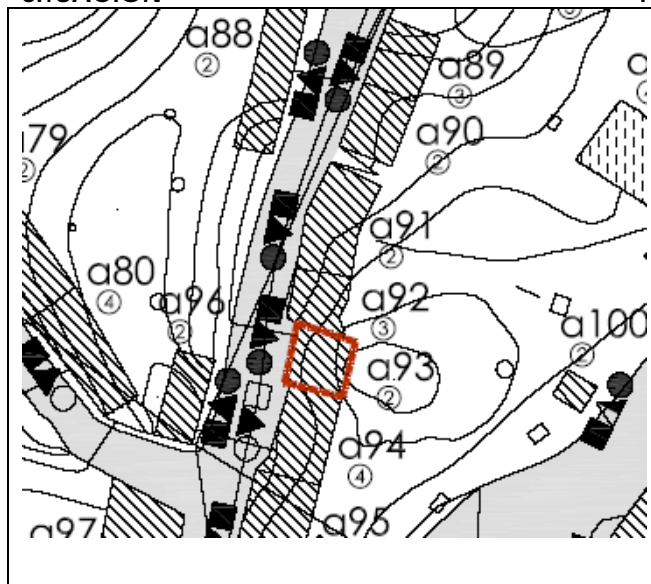
**A93****IDENTIFICACIÓN DE BODEGAS/CUEVAS**

ESTADO BUENO  
 TIPOLOGÍA BODEGA  
 TÍTULO

Bodega realizada con cerramientos a base de muros de mampostería de piedra, con grandes piezas en cargaderos de huecos. Remate superior de cornisa en piedra, con un añadido en bloque de cemento. Cubrición en tierra. Carpintería de madera con reja metálica delantera.

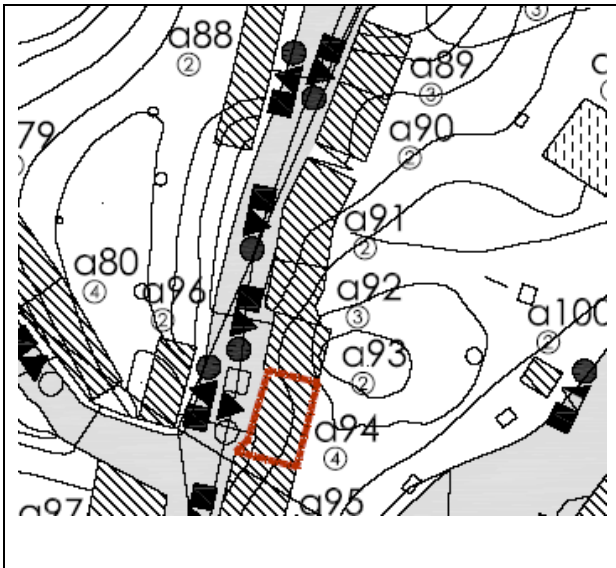
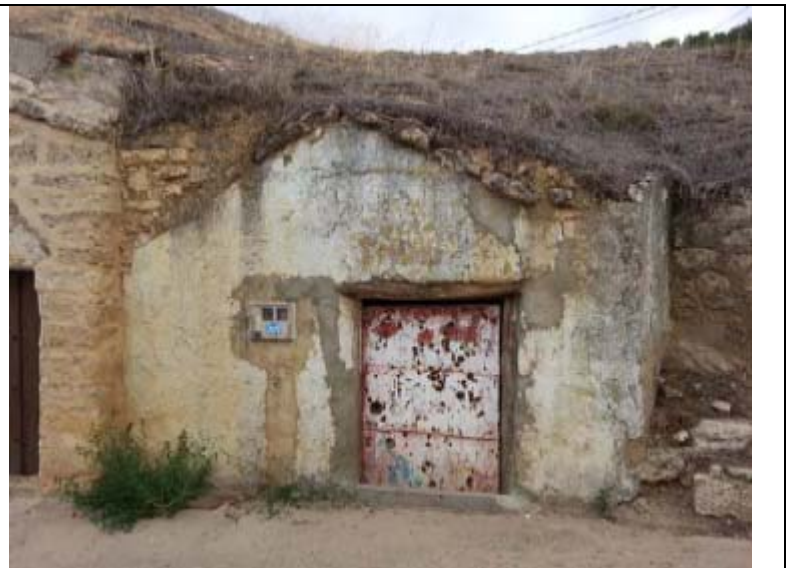
**A94****IDENTIFICACIÓN DE BODEGAS/CUEVAS**

ESTADO MALO  
 TIPOLOGÍA BODEGA  
 TÍTULO

Bodega realizada a base de muros revestidos exteriormente mediante enfoscado de cemento. Remate superior de cornisa en piedra. Cubrición en tierra. Carpintería metálica.

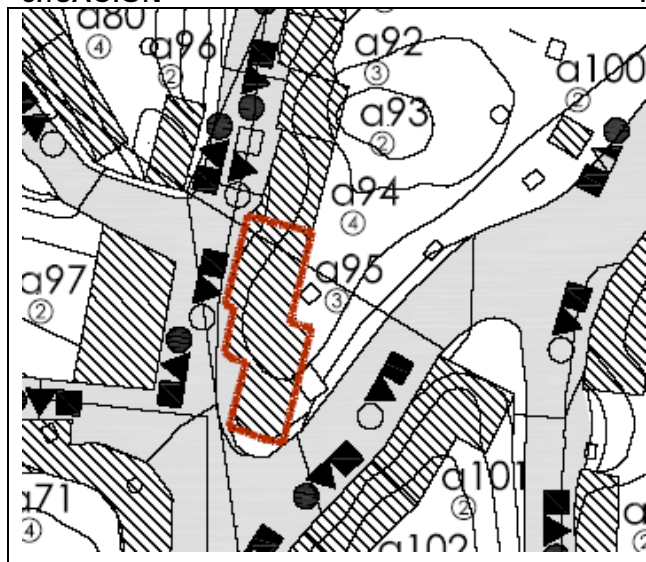
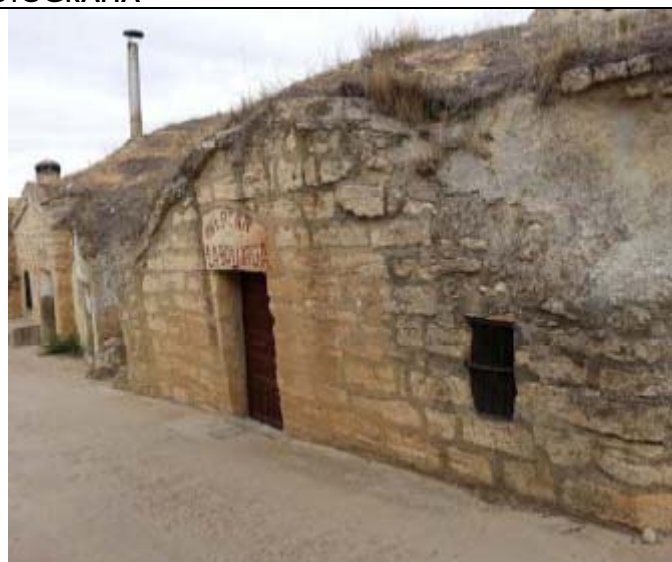
**A95****IDENTIFICACIÓN DE BODEGAS/CUEVAS**

ESTADO      REGULAR

Bodega realizada con cerramientos a base de muros de sillería de piedra. Remate superior de cornisa en piedra. Cubrición en tierra. Carpintería metálica.

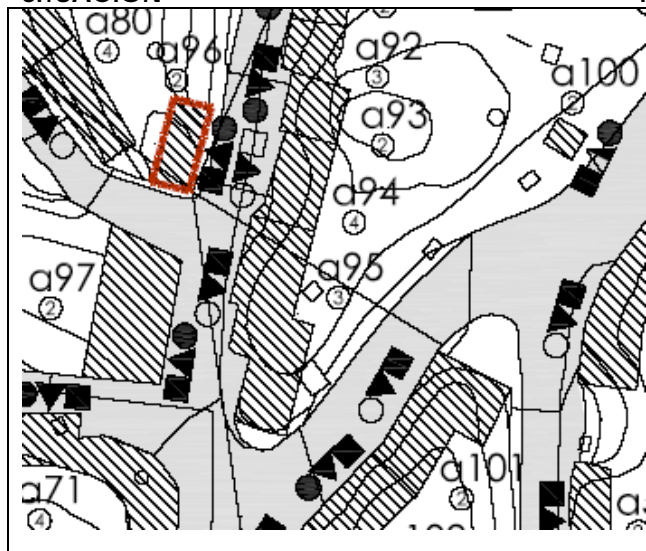
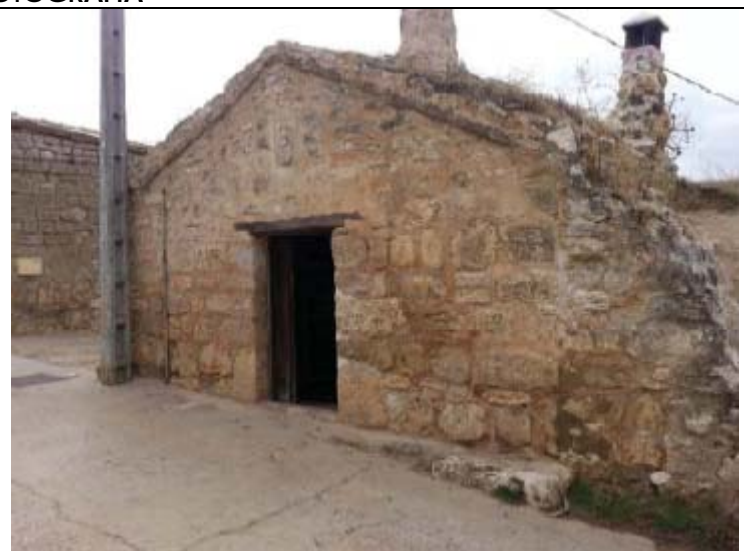
Bodega realizada con cerramientos a base de muros de mampostería de piedra. Remate superior de cornisa en piedra. Cubrición en tierra. Carpintería de madera, con cargadero también en madera.

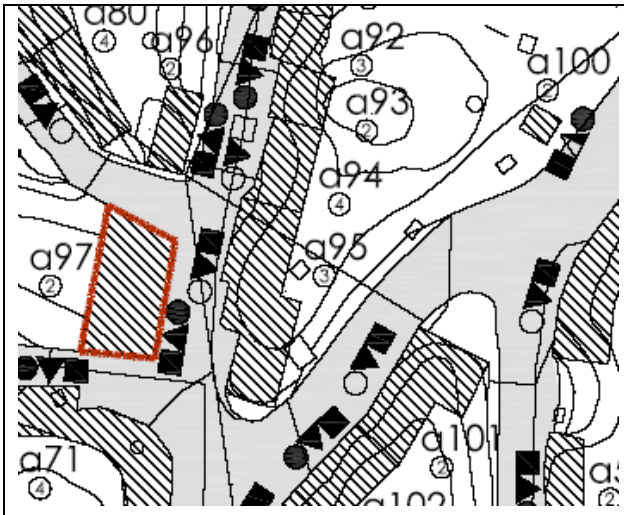
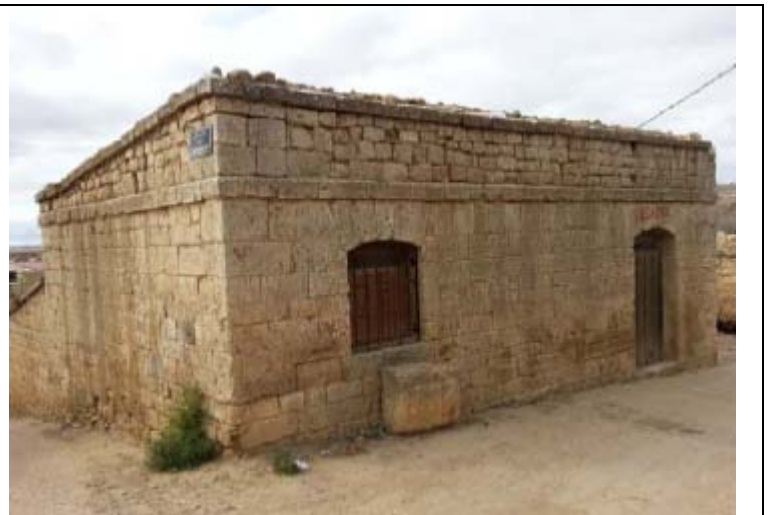
Bodega realizada con cerramientos a base de muros de sillera de piedra, con piezas adoveladas en cargaderos de huecos. Remate superior de cornisa en piedra. Cubrición en tierra. Carpintería de madera.

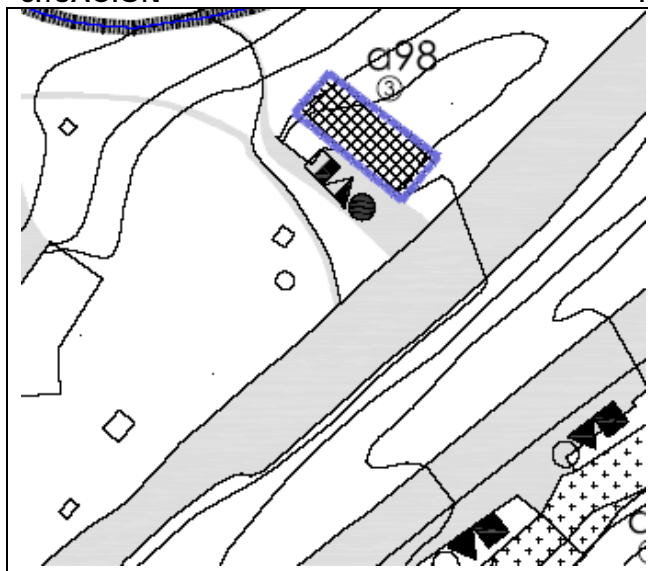
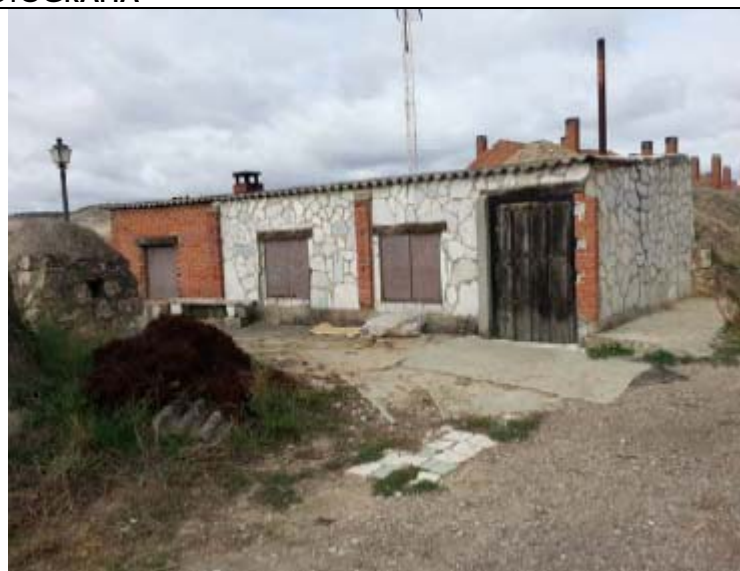
Vivienda ocasional realizada a base de muros de ladrillo revestidos parcialmente de aplacado de piedra. Cubrición con placas de fibrocemento y capa de compresión superior. Carpintería de madera.
