# IDENTIFICACIÓN DE BODEGAS/CUEVAS

**EXCMO. AYUNTAMIENTO DE DUEÑAS**

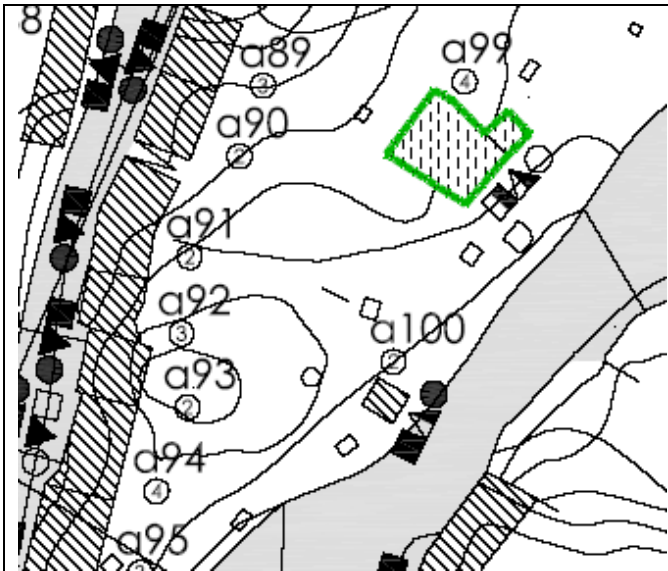
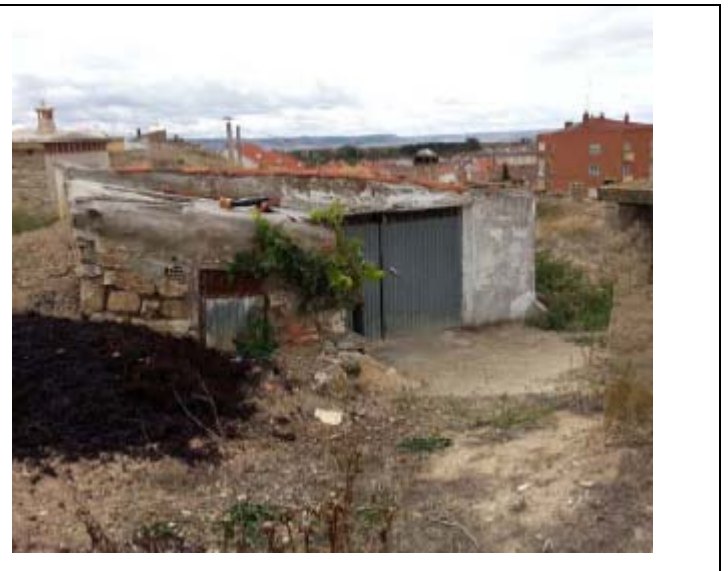
Cobertizo realizado con muros de fábrica enfoscados de mortero de cemento y parcialmente con muros de piedra. Cubrición con tejas cerámicas, chapa grecada, placas de fibrocemento... Carpintería metálica de grandes dimensiones (tipo cochera)

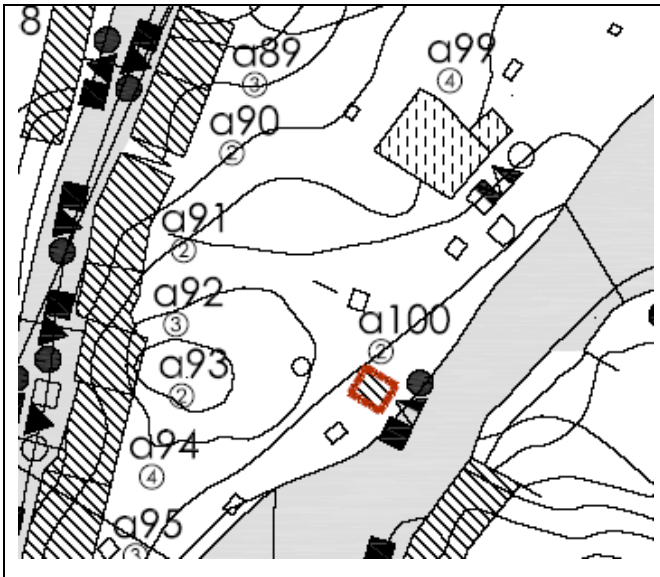
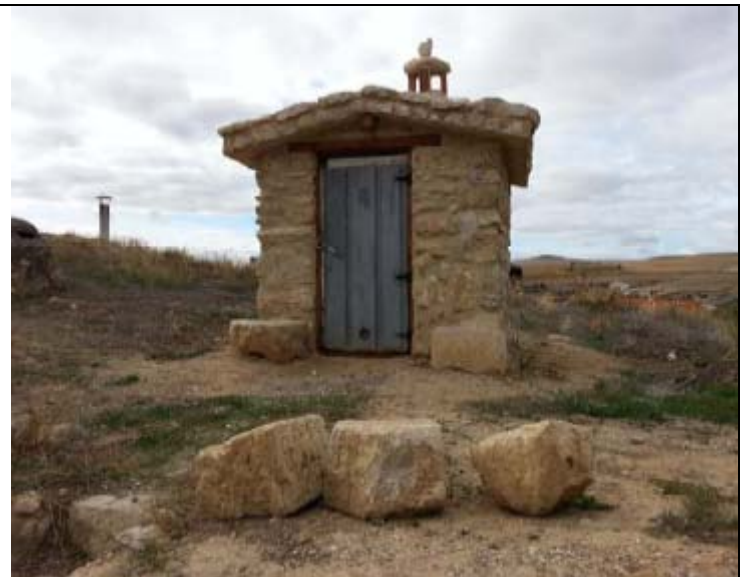
Bodega realizada con cerramientos a base de mampostería de piedra. Remate superior de cornisa en piedra. Cubrición en hormigón. Carpintería en madera, con cargadero también en madera.

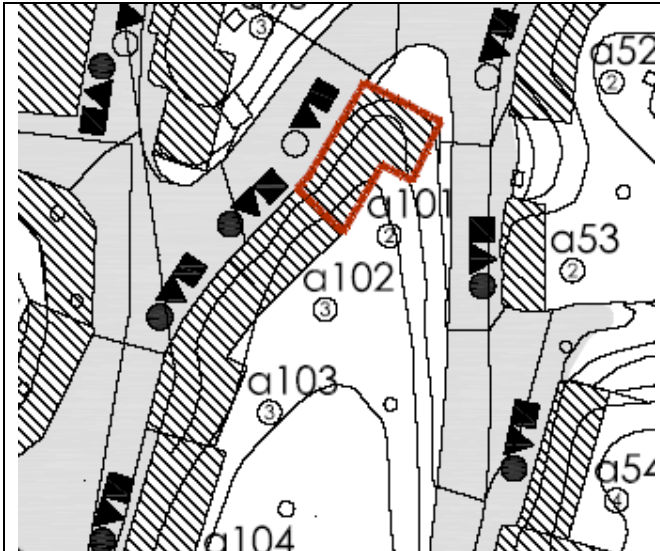
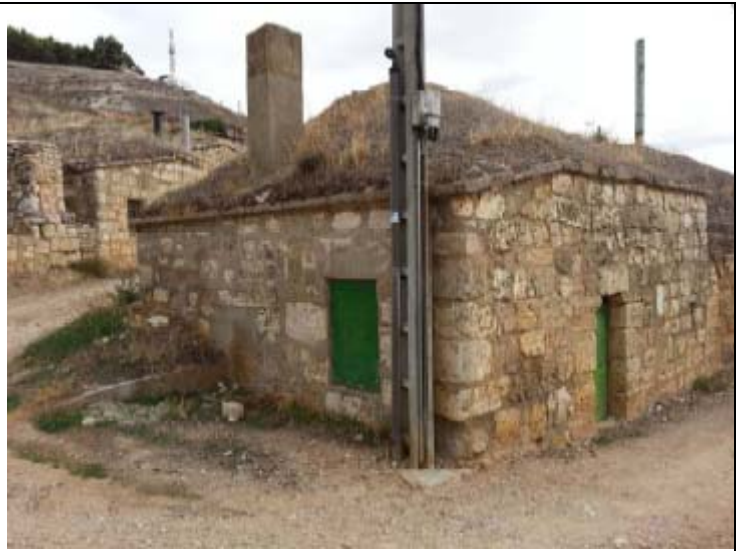
Bodega realizada con cerramientos a base de sillería de piedra, destacando las piezas del cargadero de la puerta. Remate superior de cornisa en piedra. Cubrición en tierra. Carpintería metálica lisa en color verde.

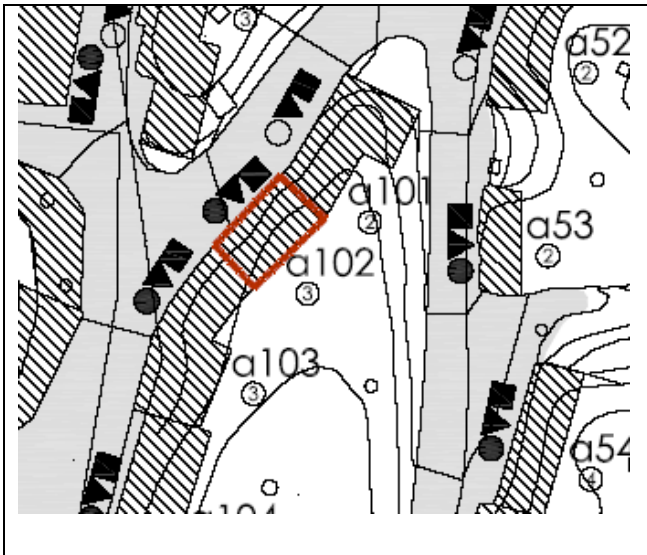
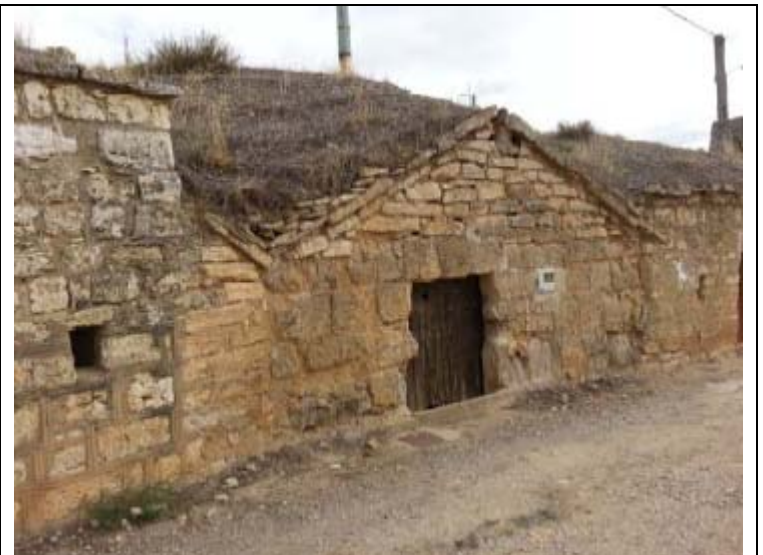
Bodega realizada con cerramientos a base de muros de piedra, destacando las piezas del cargadero de la entrada. Remate de cornisa en piedra. Cubrición en tierra. Puerta de entrada en madera.

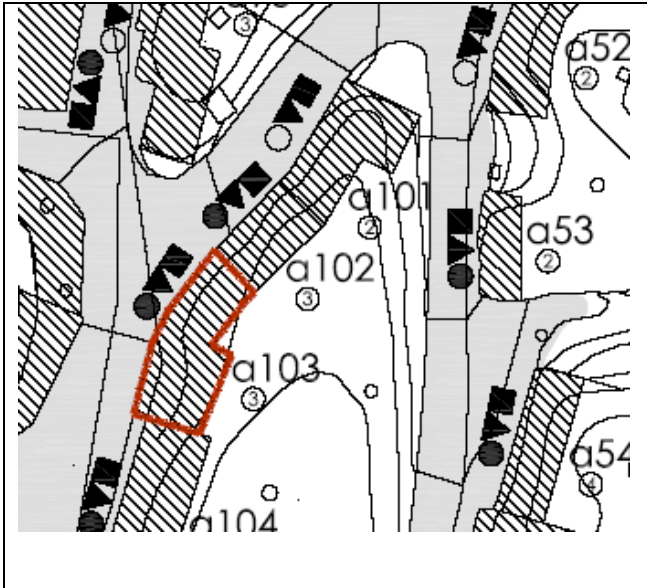
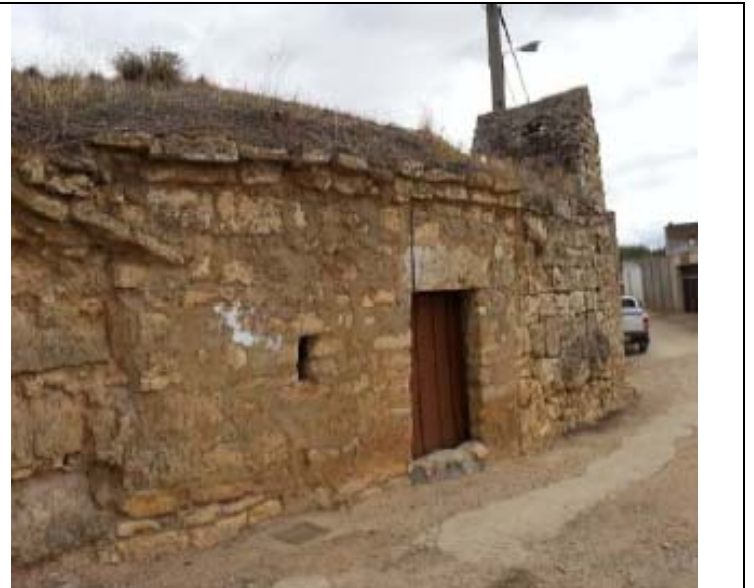
Bodega realizada con cerramientos a base de mampostería de piedra, con sillares en hueco de entrada. Remate superior de cornisa en piedra. Cubrición en tierra. Carpintería de madera en la entrada principal, si bien cuenta con una puerta de chapa grecada en un lateral, de carácter secundario.

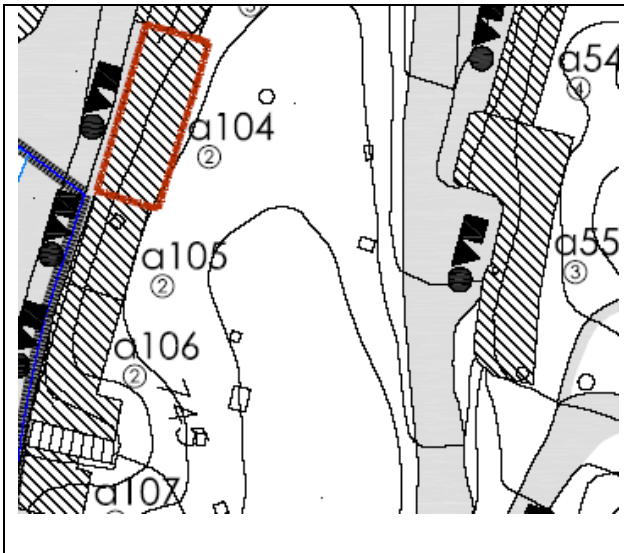
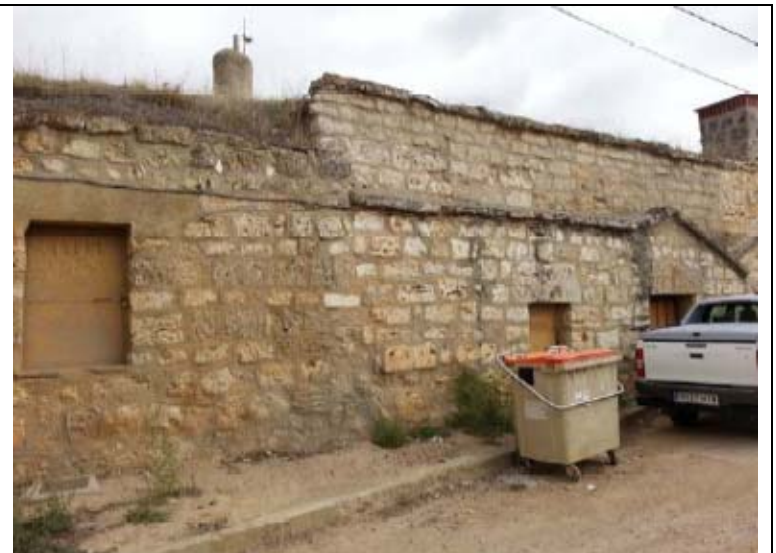
Bodega realizada con cerramientos a base de sillería de piedra, destacando las piezas que conforman los cargaderos de las puertas. Remate superior de cornisa en piedra. Cubrición en tierra. Carpintería de madera en la entrada principal, si bien cuenta con una puerta y hueco (descargadero de uva?) de chapa lisa.

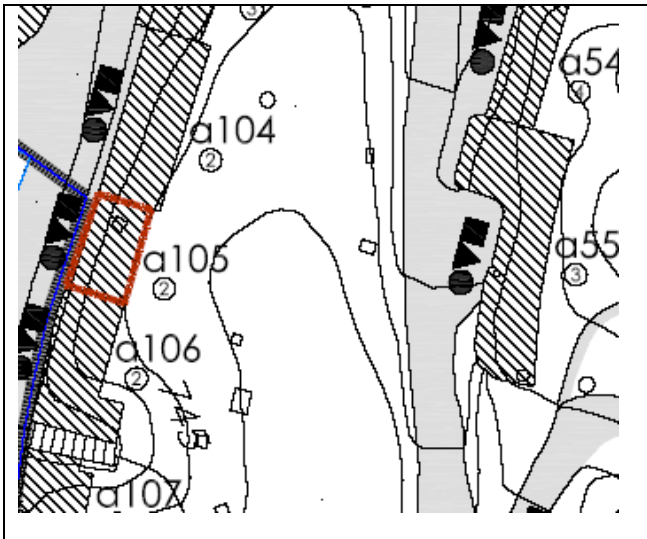
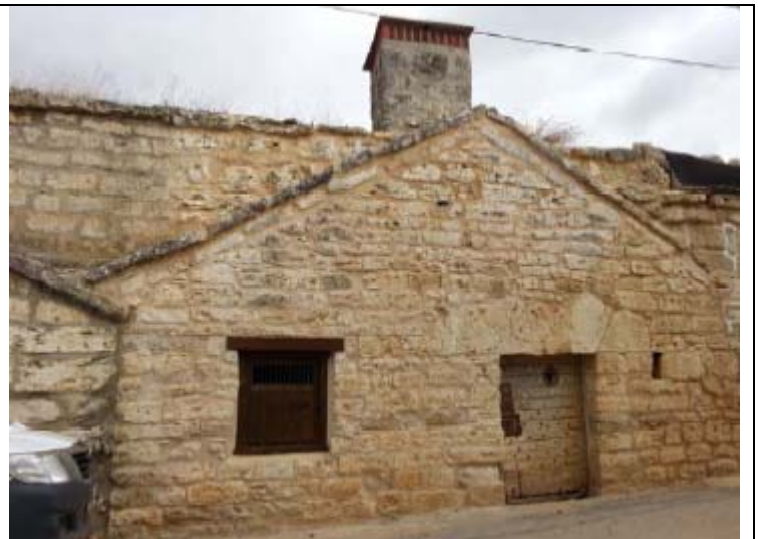
**A105****IDENTIFICACIÓN DE BODEGAS/CUEVAS**

ESTADO BUENO  
TIPOLOGÍA BODEGA  
TÍTULO

Bodega realizada con cerramientos a base de sillería de piedra, destacando las piezas que conforman el cargadero de la puerta. Remate superior de cornisa en piedra. Cubrición en tierra. Carpintería de madera, destacando la puerta de acceso por su configuración y herrajes.

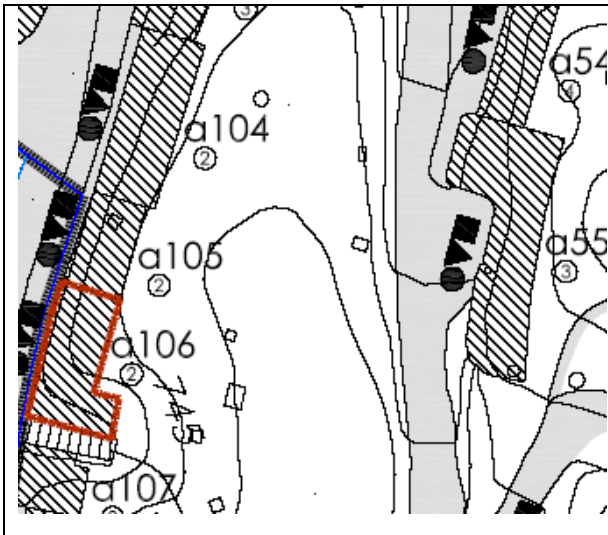
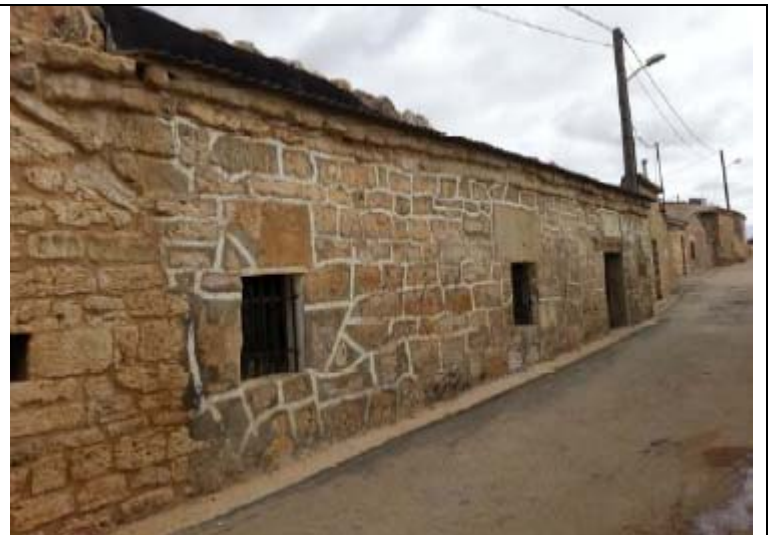
# A106

ESTADO BUENO  
TIPOLOGÍA BODEGA  
TÍTULO

Bodega realizada con cerramientos a base de muros de piedra, con grandes piezas en cargaderos. Remate superior de cornisa en teja cerámica plana. Cubrición en tierra. Carpintería de madera, con reja metálica en parte delantera.

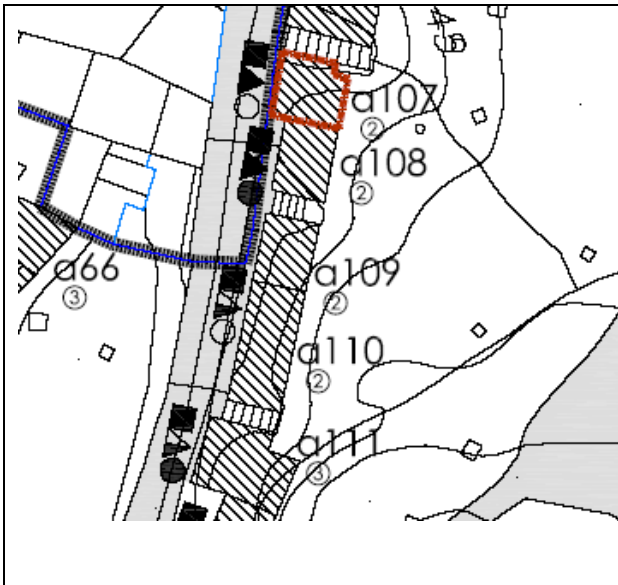
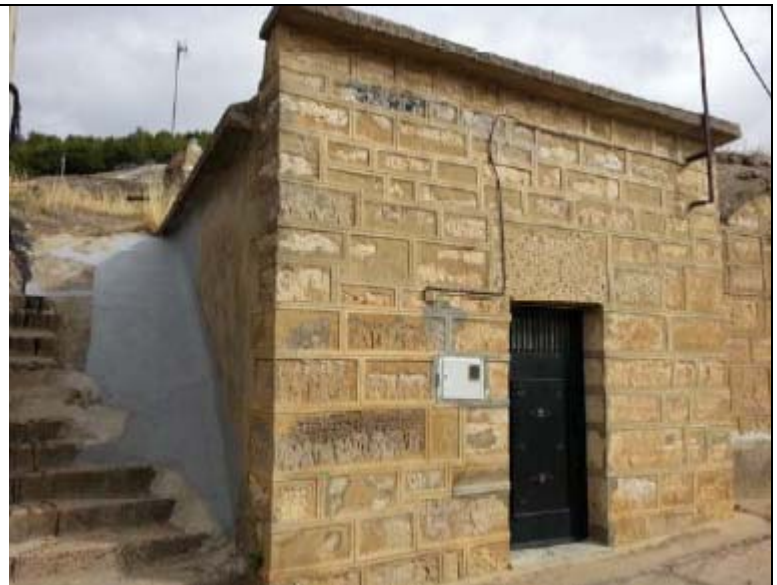
**A107****IDENTIFICACIÓN DE BODEGAS/CUEVAS**

ESTADO BUENO  
TIPOLOGÍA BODEGA  
TÍTULO

Bodega realizada con cerramientos a base de muros de sillares de piedra, destacando la pieza del cargadero de la puerta. Remate superior de cornisa en hormigón. Cubrición en tierra. Carpintería metálica.

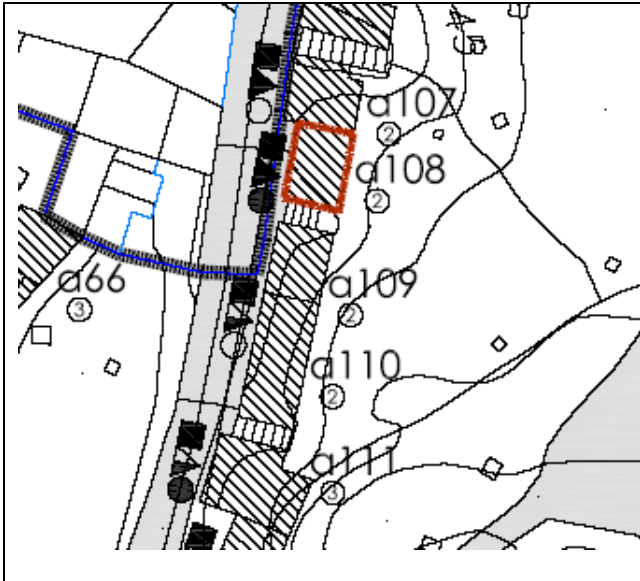
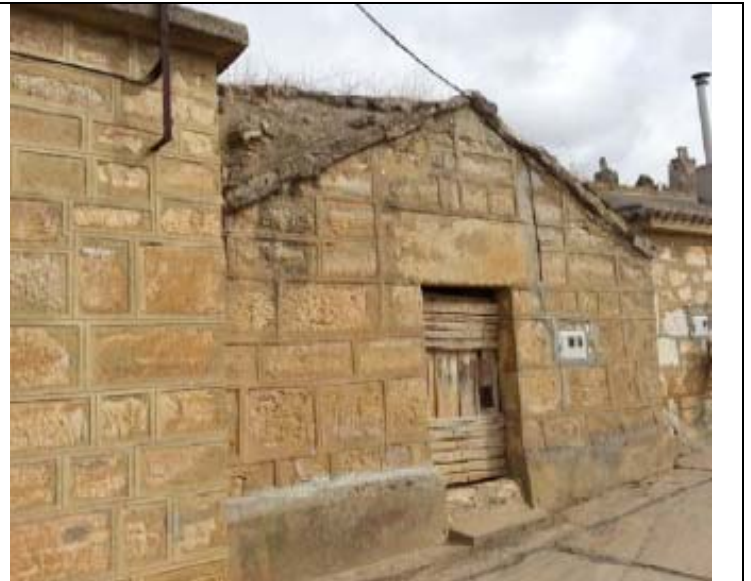
# A108

ESTADO       REGULAR  
TIPOLOGÍA    BODEGA  
TÍTULO

Bodega realizada con cerramientos a base de sillaría de piedra, con pieza de cargadero sobre la puerta. Remate superior de cornisa en piedra. Cubrición en tierra. Carpintería de madera, destacando la puerta de entrada por su configuración y herrajes

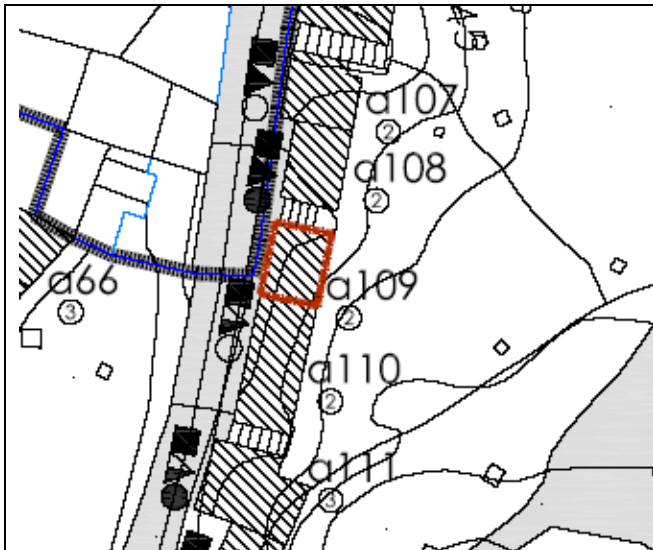
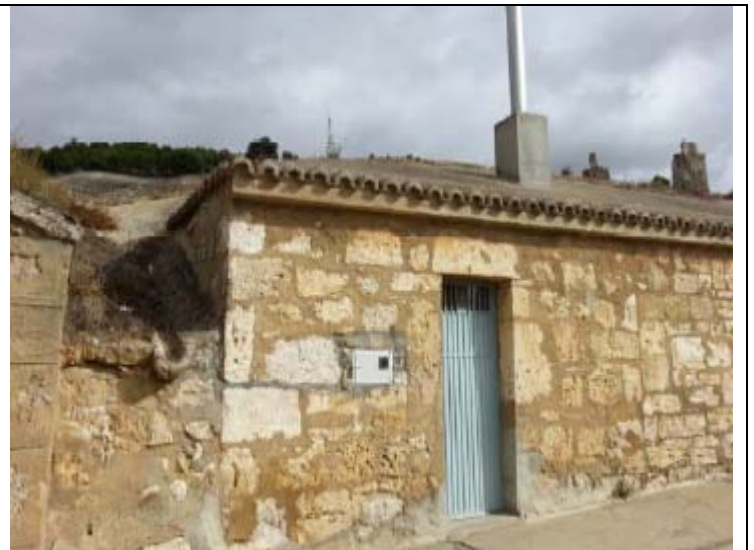
# A109

ESTADO BUENO  
TIPOLOGÍA BODEGA  
TÍTULO

Bodega realizada con cerramientos a base de muros de sillera de piedra. Remate superior de cornisa en teja cerámica. Cubrición en hormigón. Carpintería de chapa grecada.

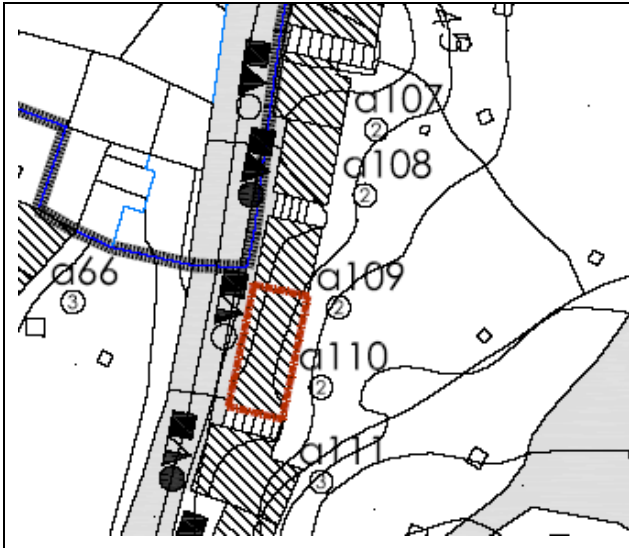
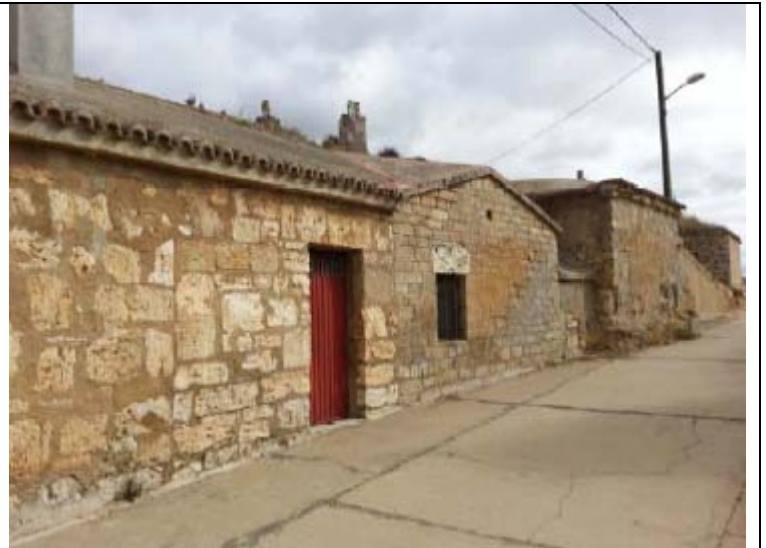
**A110****IDENTIFICACIÓN DE BODEGAS/CUEVAS**

ESTADO BUENO  
TIPOLOGÍA BODEGA  
TÍTULO

Bodega realizada con cerramientos a base de sillería de piedra. Remate superior de cornisa en teja cerámica. Cubrición en hormigón. Carpintería de chapa grecada.

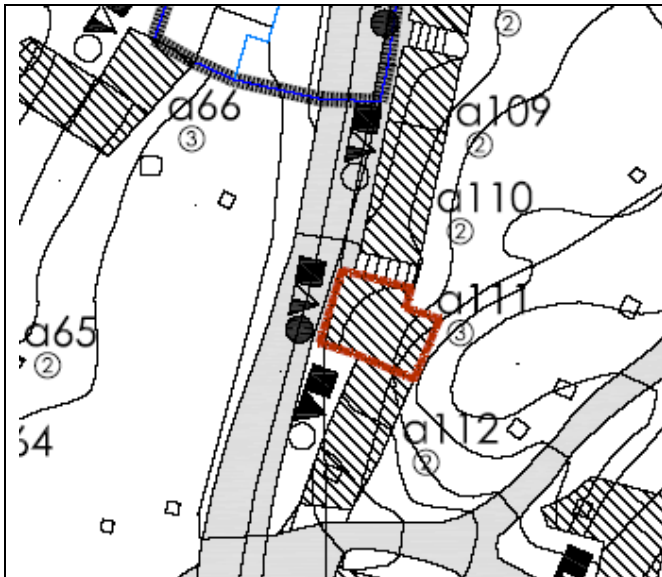
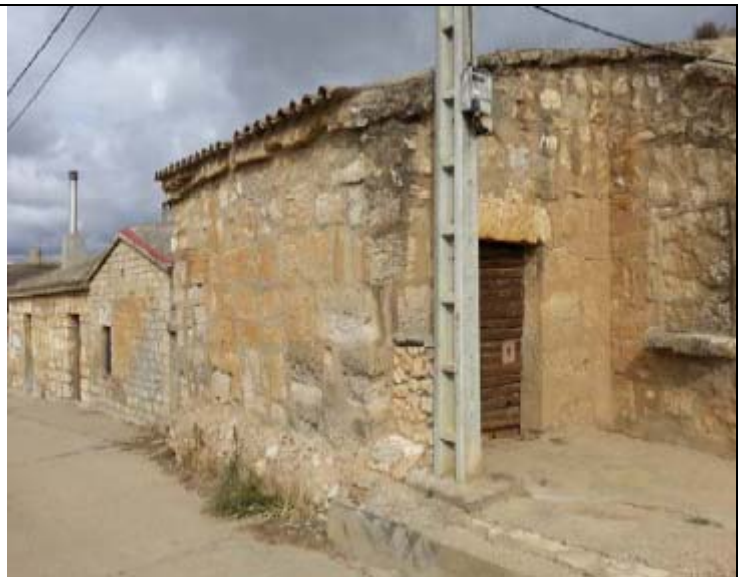
**A111****IDENTIFICACIÓN DE BODEGAS/CUEVAS**

ESTADO       REGULAR  
TIPOLOGÍA    BODEGA  
TÍTULO

Bodega realizada con cerramientos a base de muros de sillares de piedra, con partes en mampostería. Remate superior de cornisa en teja cerámica. Cubrición en hormigón. Carpintería de madera.

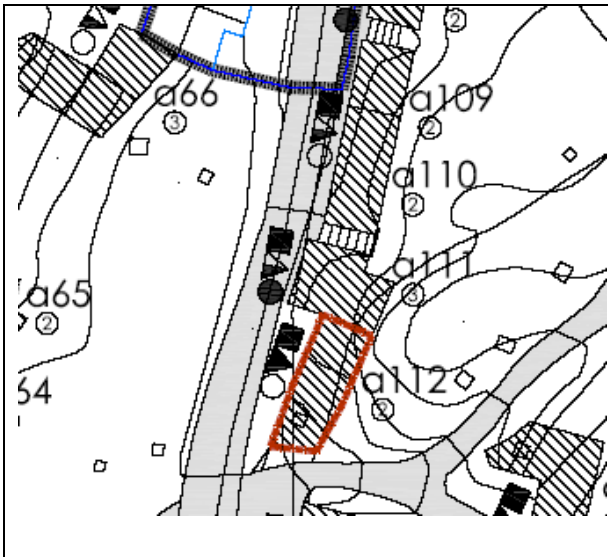
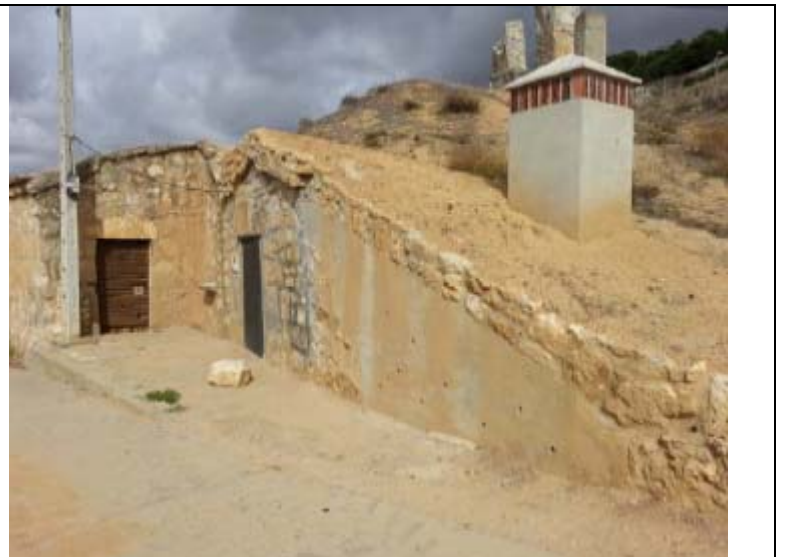
**A112****IDENTIFICACIÓN DE BODEGAS/CUEVAS**

ESTADO BUENO  
TIPOLOGÍA BODEGA  
TÍTULO

Bodega realizada con cerramientos a base de sillería de piedra, excepto un murete de contención realizado en hormigón. Remate superior de cornisa en piedra. Cubrición en tierra. Carpintería metálica.

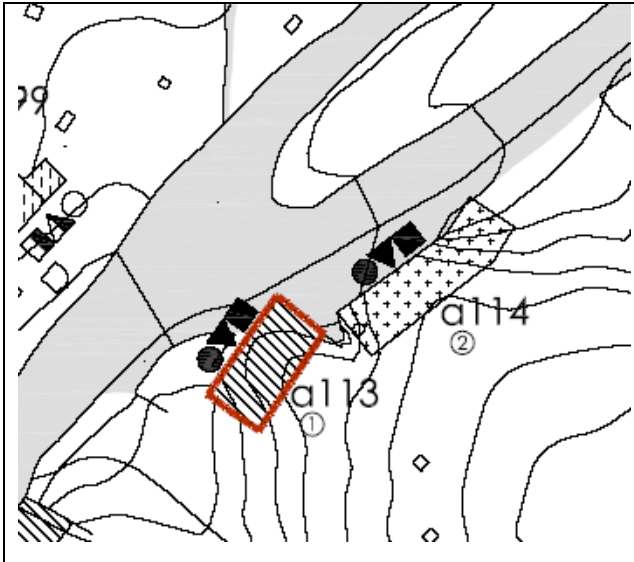
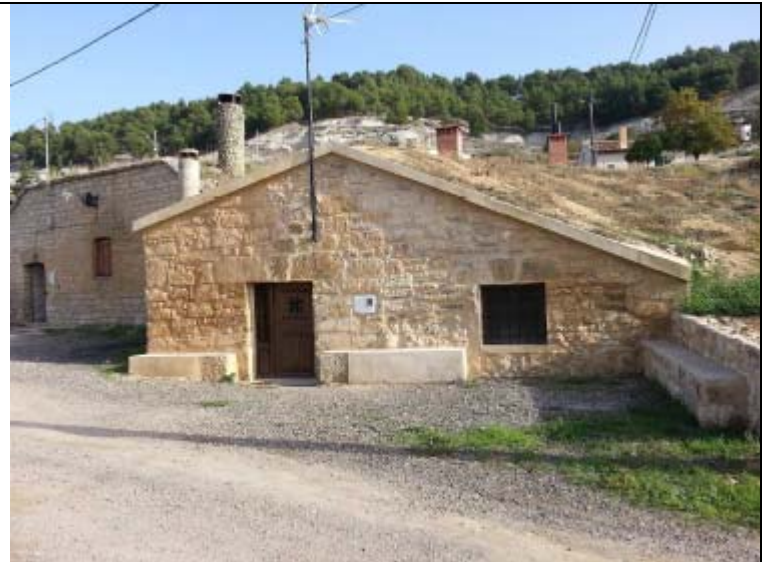
**A113****IDENTIFICACIÓN DE BODEGAS/CUEVAS**

ESTADO MUY BUENO

Bodega realizada con cerramientos a base de muros de mampostería de piedra, con sillares en huecos de fachada. Remate superior de cornisa en hormigón. Cubrición en tierra. Carpintería de madera.

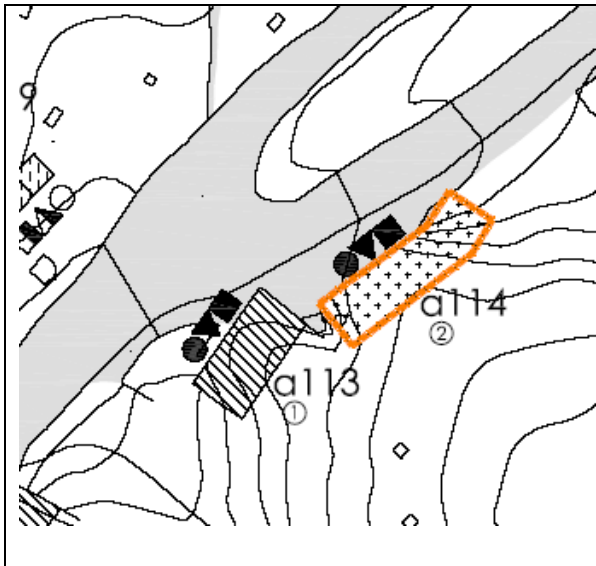
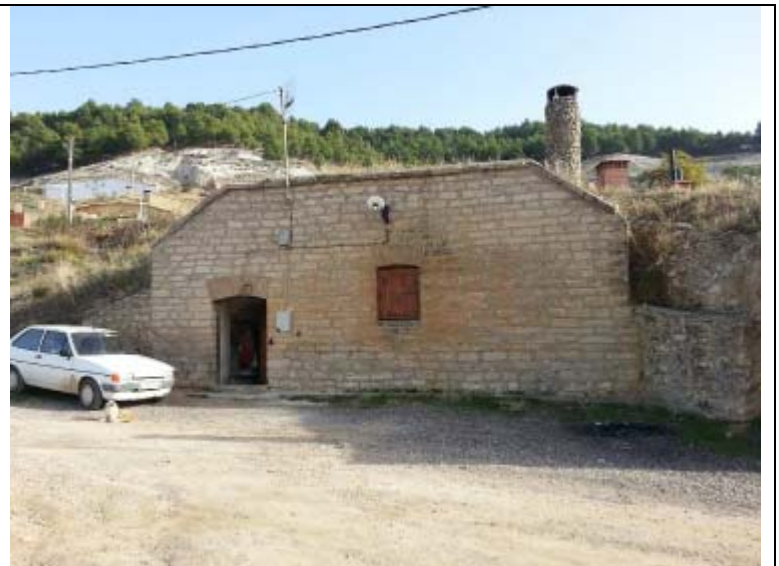
**A114****IDENTIFICACIÓN DE BODEGAS/CUEVAS**

ESTADO BUENO

Cueva realizada con cerramientos a base de muros de piedra, con dinteles de huecos a base de arcos en ladrillo macizo. Remate superior de cornisa en piedra. Cubrición en tierra. Carpintería de madera.

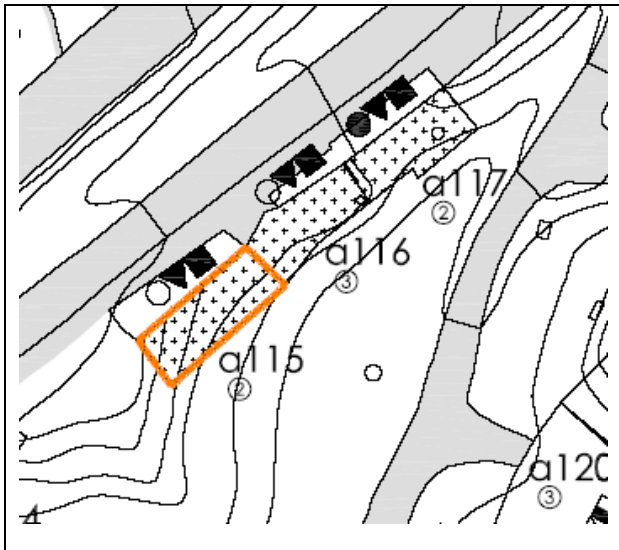
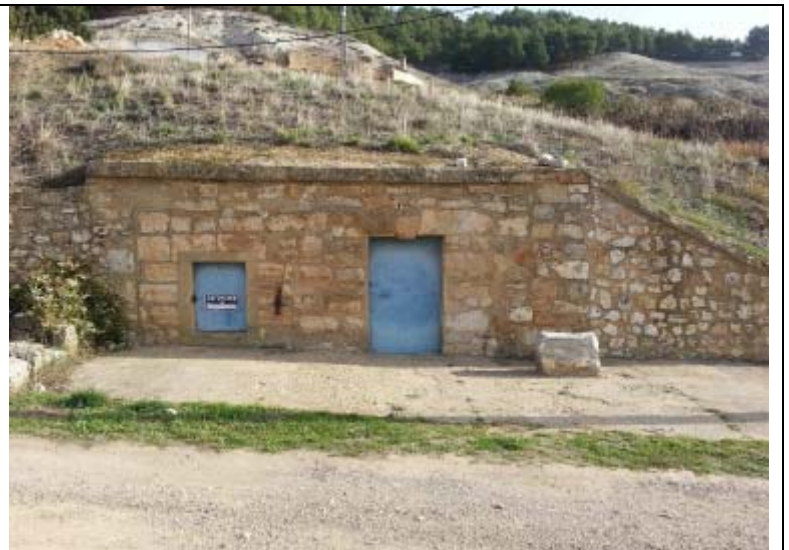
**A115****IDENTIFICACIÓN DE BODEGAS/CUEVAS**

ESTADO BUENO  
TIPOLOGÍA CUEVA  
TÍTULO

Bodega realizada con cerramientos a base de muros de mampostería de piedra, con sillares y clave en el hueco de la entrada. Remate superior de cornisa en hormigón. Cubrición en tierra. Carpintería metálica lisa.

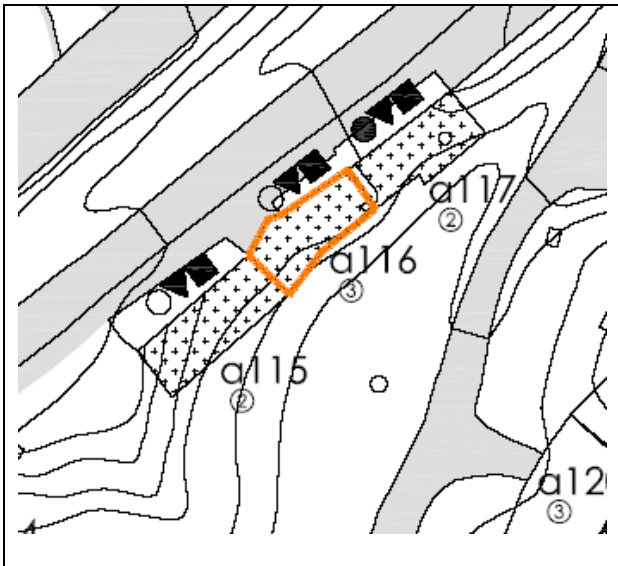
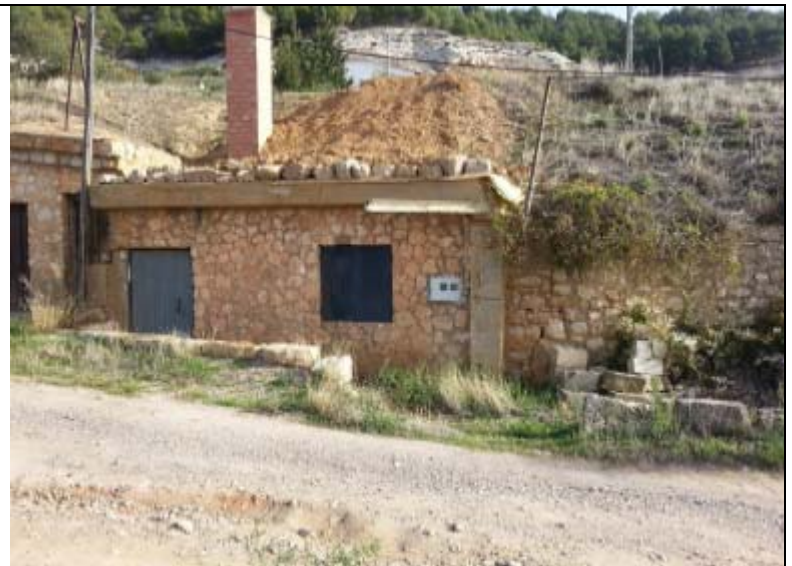
**A116****IDENTIFICACIÓN DE BODEGAS/CUEVAS**

ESTADO      REGULAR

Cueva realizada con cerramientos a base de muros de mampostería de piedra. Remate superior de cornisa en hormigón. Cubrición en tierra. Carpintería de chapa grecada.

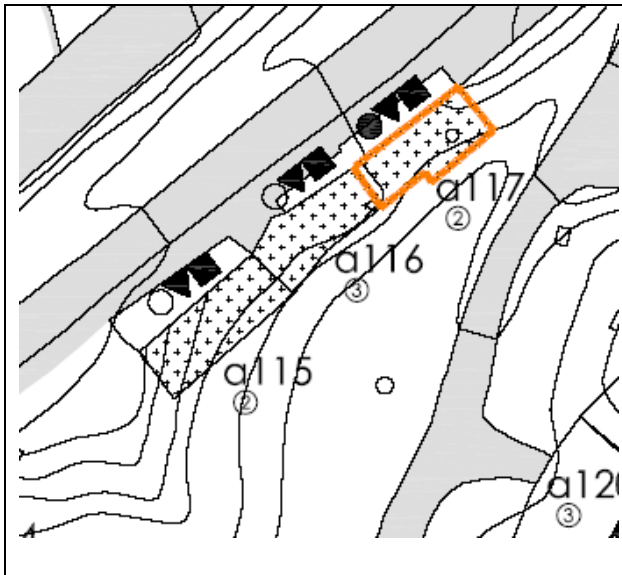
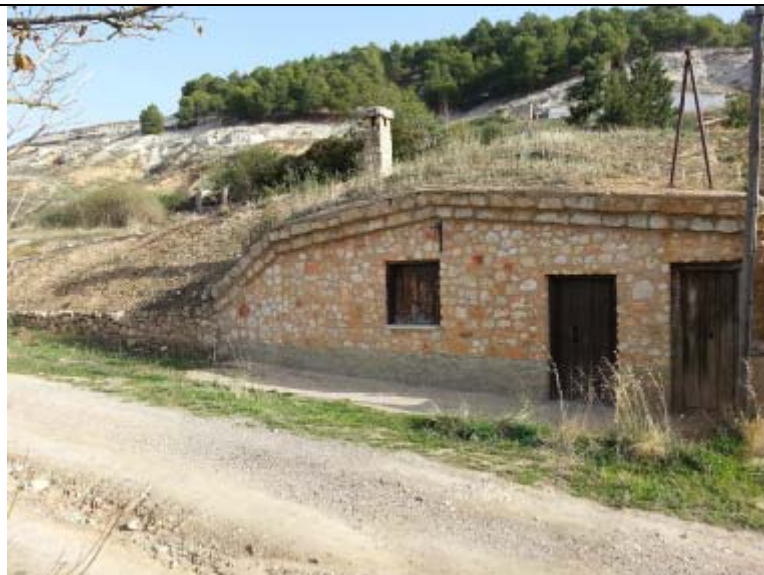
Cueva realizada con cerramientos a base de muros de mampostería de piedra. Remate superior de cornisa en piedra. Cubrición en tierra. Carpintería de madera.

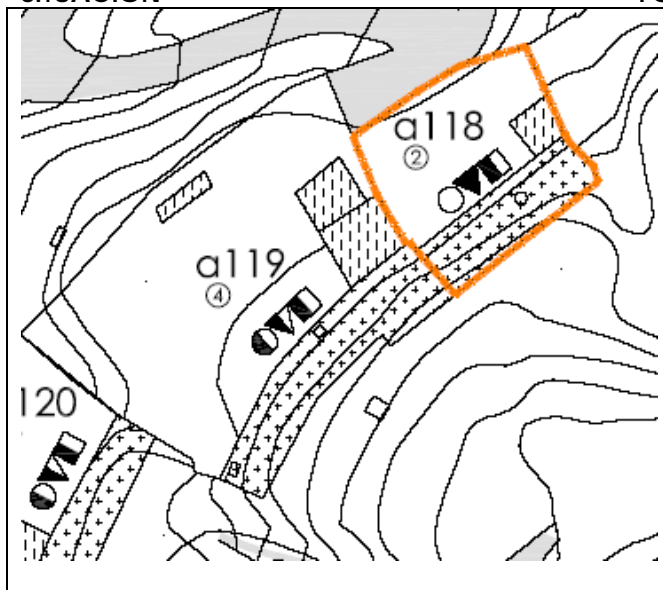
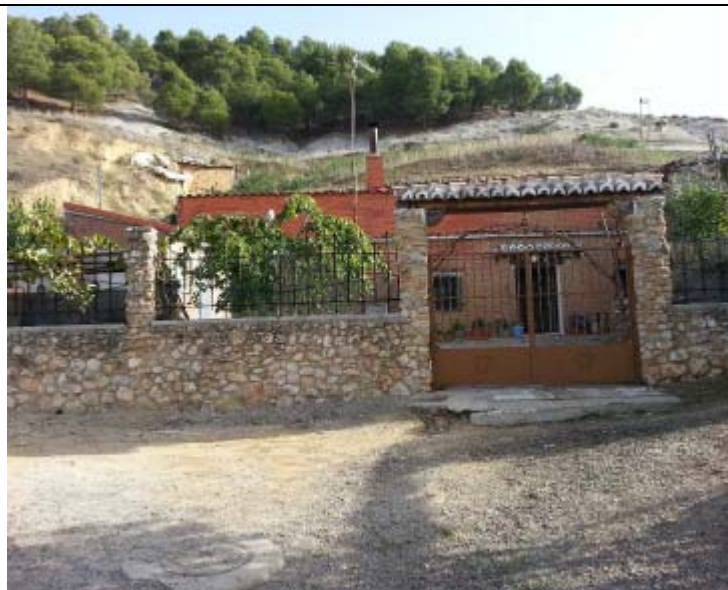
Cueva realizada con fachada de fábrica de ladrillo y remate superior de cornisa en teja. Construcción aneja en la zona de acceso realizada con fábrica de ladrillo y cubrición de teja cerámica. Cubrición de la cueva en tierra. Carpintería metálica.

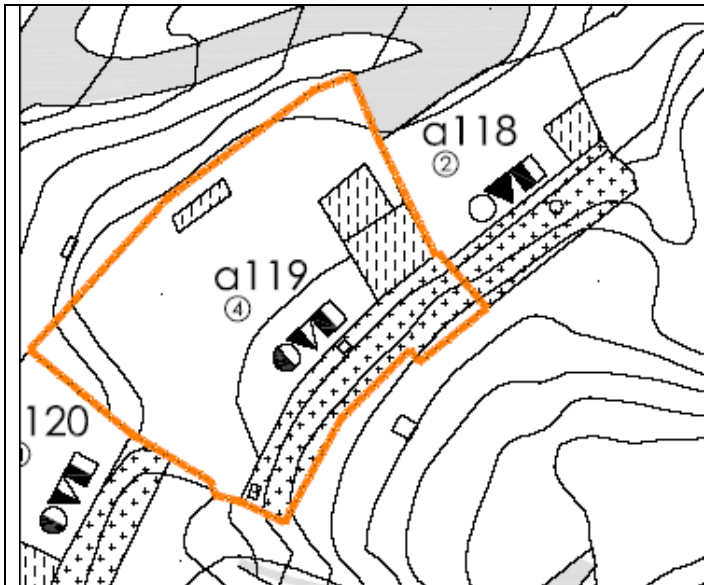
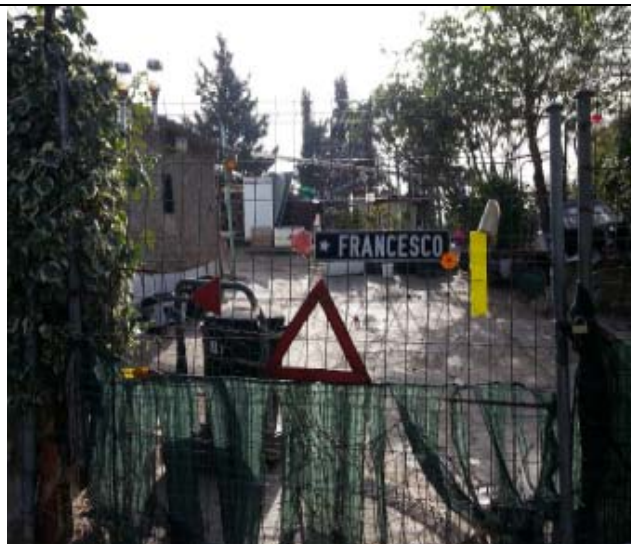
Cueva de la que se desconocen sus materiales puesto que no se puede acceder. Construcciones anejas en la zona de acceso realizada con muros enfoscados de mortero gris y cubrición de placas de fibrocemento.

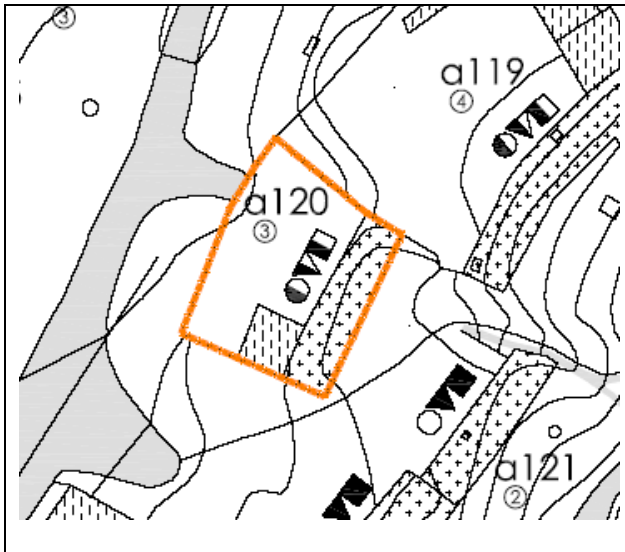
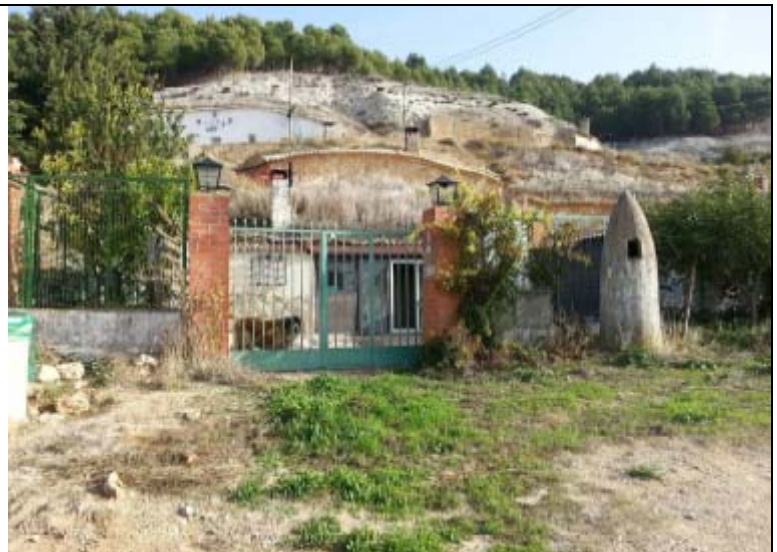
Cueva realizada con fachada enfoscada en blanco y zócalo de piedra. Remate superior de cornisa en teja. Construcción aneja en el lateral derecho realizada con muros enfoscados de mortero gris y cubrición de placas de fibrocemento. Carpintería metálica en diversos colores.

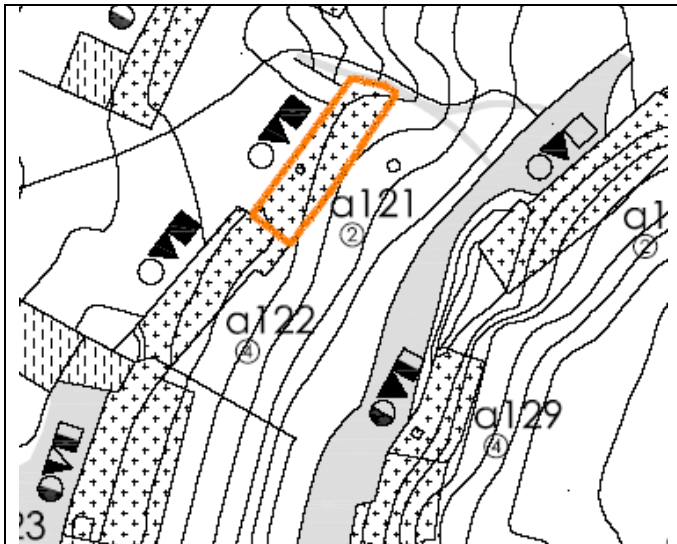
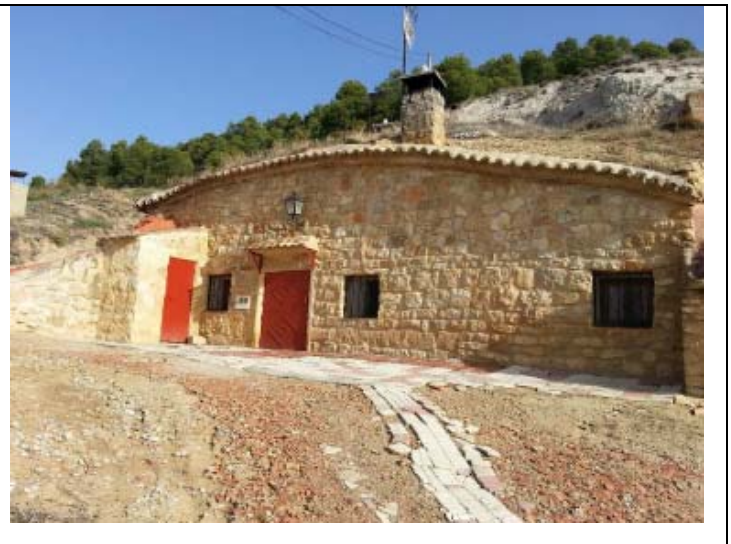
Cueva realizada con cerramientos a base de mampostería de piedra. Remate superior de cornisa en teja cerámica. Cubrición en tierra. Carpintería de madera en ventanas, con rejas metálicas y carpintería metálica en puertas.

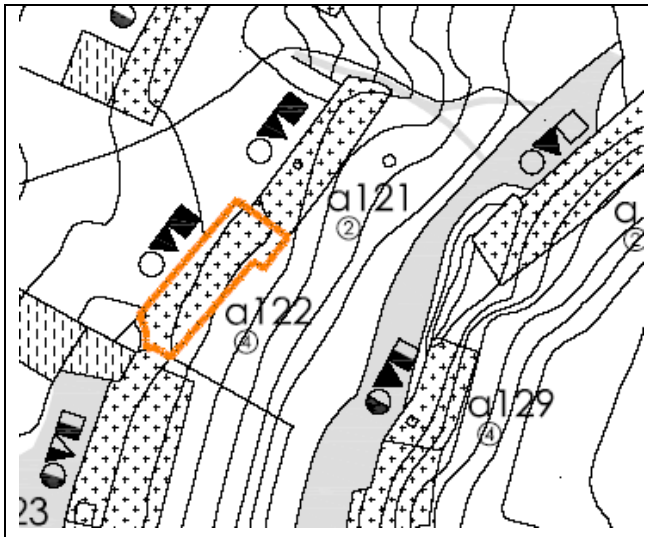
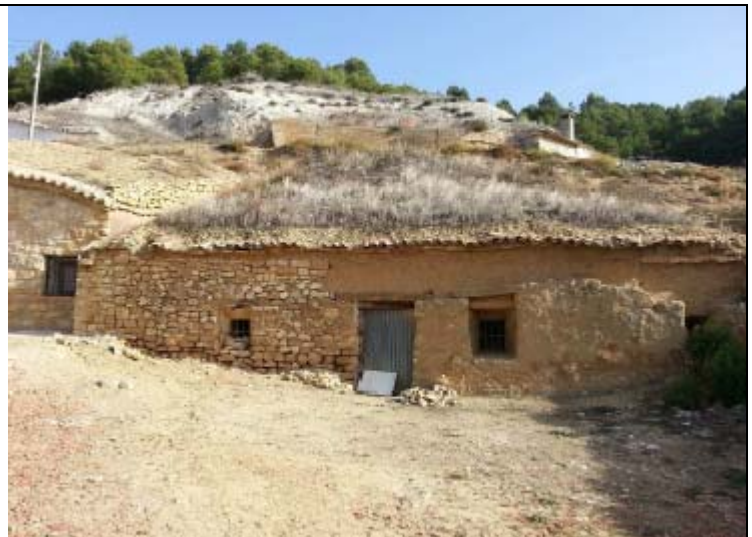
Cueva realizada con cerramientos a base de mampostería de piedra en seco, parcialmente desprendida, con superficies en adobe. Remate de cornisa en teja cerámica. Cubrición en tierra. Carpintería metálica de chapa grecada.

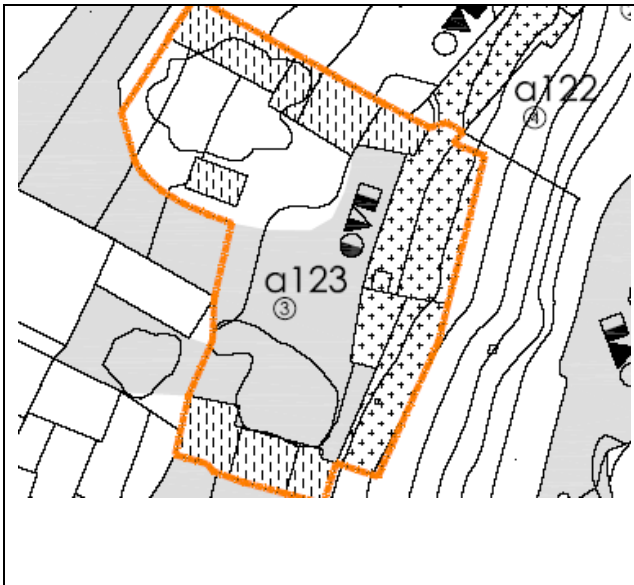
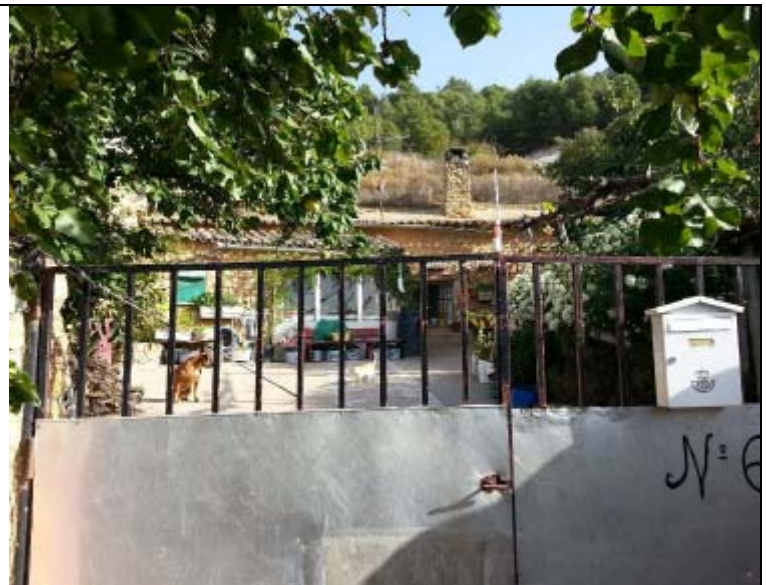
CUEVA realizada con cerramientos a base de muros de mampostería de piedra. Remate superior de cornisa en teja cerámica. Cubrición en teja cerámica, hormigón y tierra. Carpintería de aluminio, de madera..., con rejas metálicas en ventanas. Canalones de PVC.

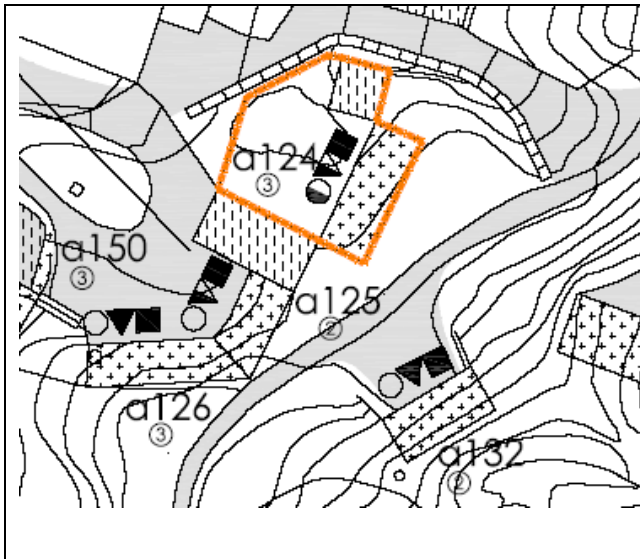
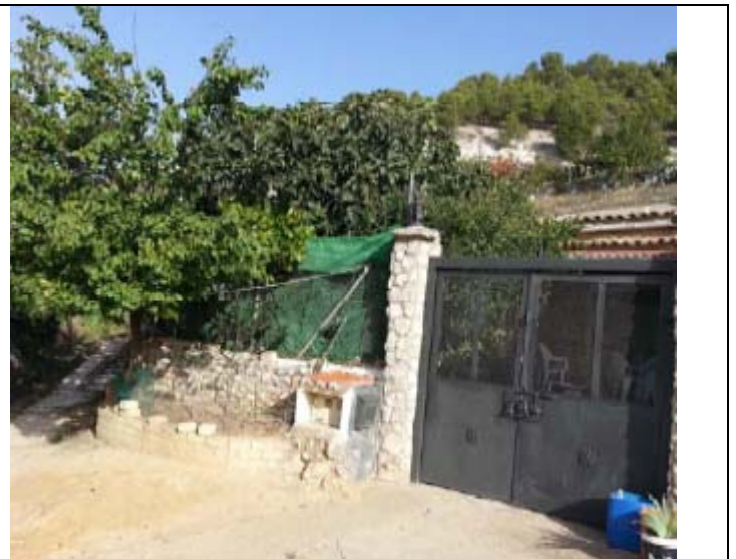
CUEVA realizada con cerramientos a base de mampostería de piedra. Remate superior de cornisa en teja cerámica. Cubrición en teja cerámica, hormigón y tierra. Carpintería de aluminio y metálica, con rejas metálicas en ventanas. Canalones de PVC.

Además de lo que se presupone es la construcción original (cueva), existe un COBERTIZO ejecutado en fábrica enfoscada y pintada de blanco. Cubrición con teja.
