# IDENTIFICACIÓN DE BODEGAS/CUEVAS

**EXCMO. AYUNTAMIENTO DE DUEÑAS**

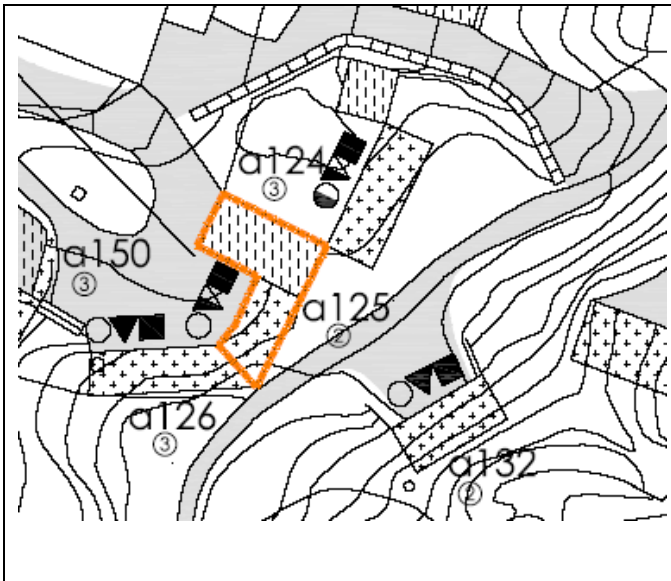
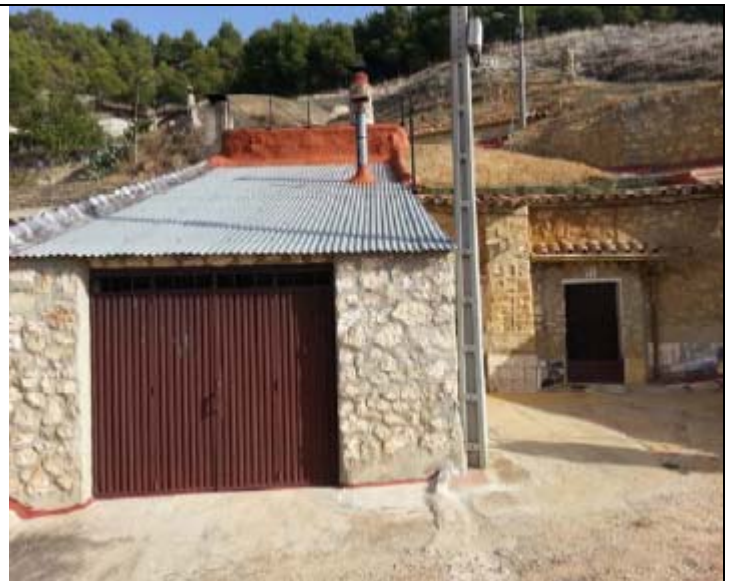
**A125****IDENTIFICACIÓN DE BODEGAS/CUEVAS**

**ESTADO** BUENO  
**TIPOLOGÍA** CUEVA + COCHERA  
**TÍTULO**

CUEVA realizada con cerramientos a base de mampostería de piedra, con zócalo revestido de piezas cerámicas. Remate superior de cornisa en teja cerámica. Cubrición en tierra. Carpintería metálica. Además de la cueva existe una COCHERA adosada, ejecutada con muros de mampostería de piedra, cubrición mediante chapa grecada y carpintería para paso de vehiculos también de chapa grecada.

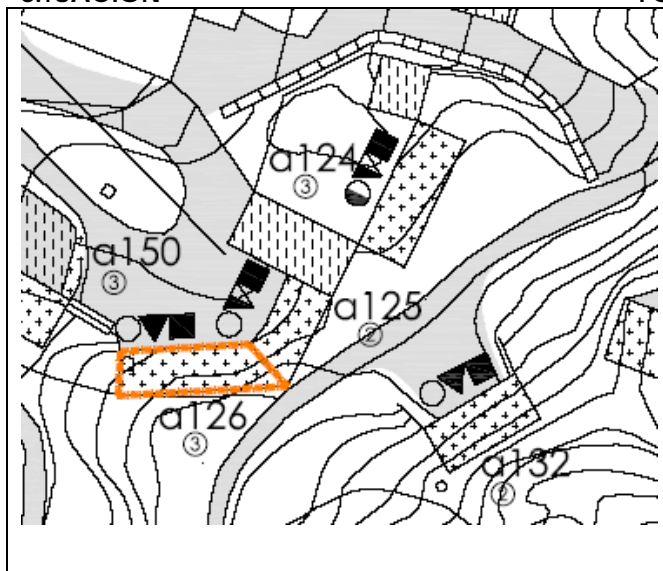
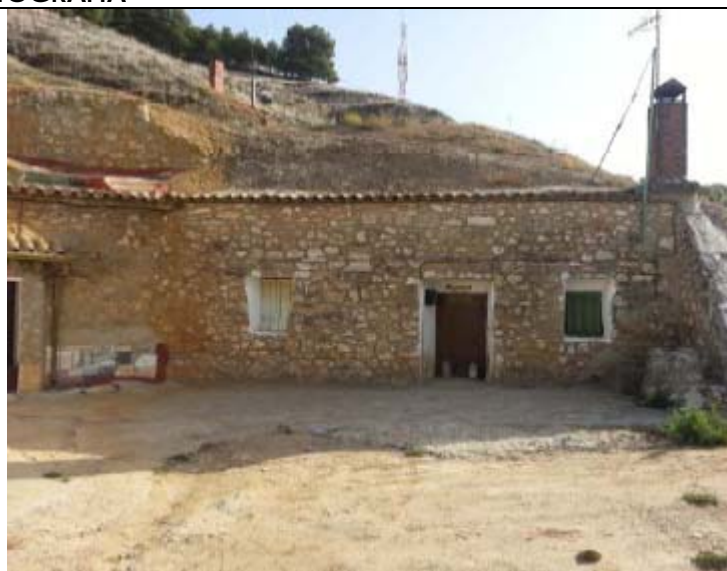
**A126****IDENTIFICACIÓN DE BODEGAS/CUEVAS**

ESTADO REGULAR

Cueva realizada con cerramientos a base de muros de mampostería de piedra. Remate superior de cornisa en teja cerámica. Cubrición en tierra. Carpintería metálica lisa.

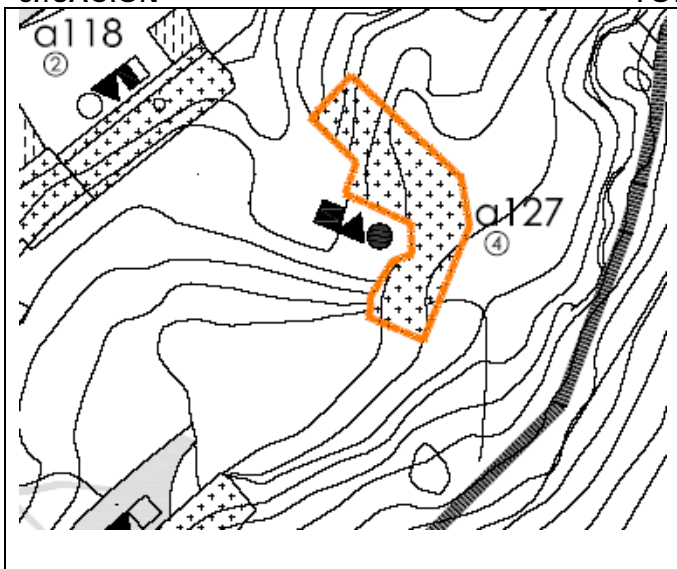
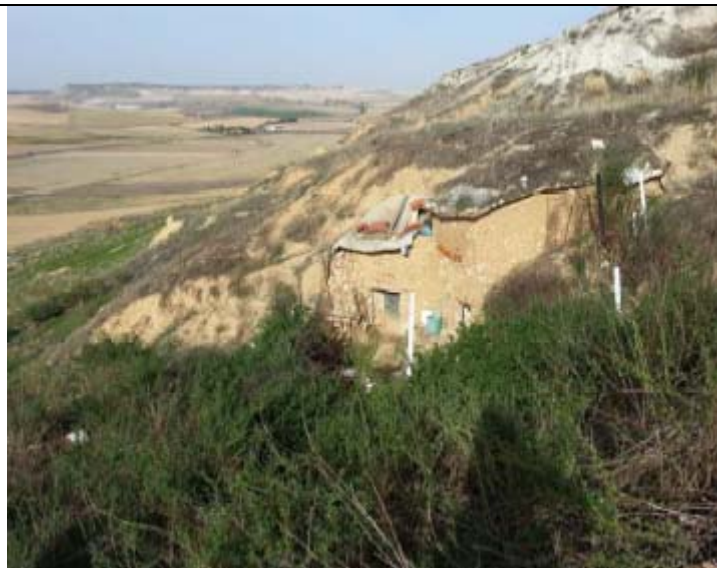
**A127****IDENTIFICACIÓN DE BODEGAS/CUEVAS**

ESTADO MALO. En ruinas

Cueva realizada a base de muros de mampostería de piedra y adobe. Cubrición mediante tierra y restos de materiales de construcción tales como bovedillas cerámicas, plásticos...Carpintería metálica de chapa grecada.

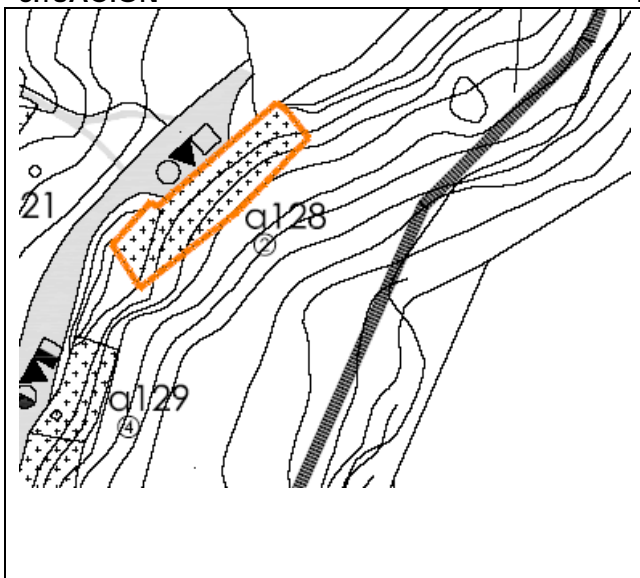
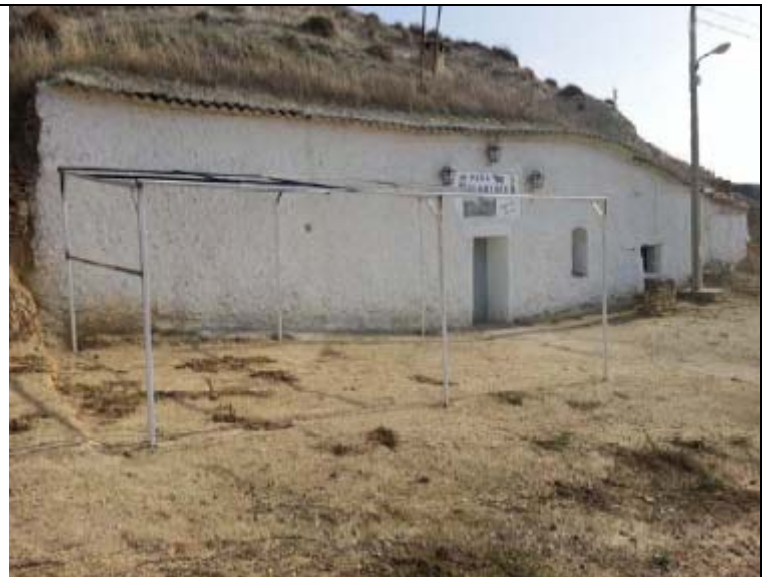
**A128**

ESTADO BUENO  
TIPOLOGÍA CUEVA  
TÍTULO

Cueva realizada, supuestamente, a base de mampostería de piedra posteriormente enfoscados y pintados de blanco. Remate superior de cornisa con placas de fibrocemento. Cubrición en tierra. Carpintería metálica de chapa lisa.

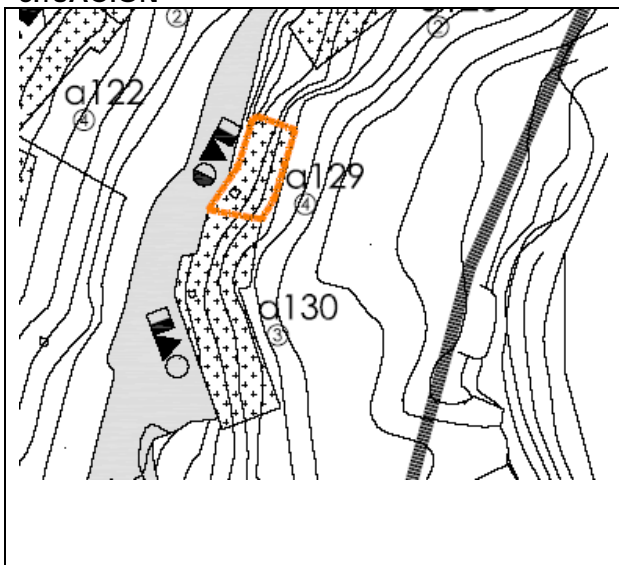
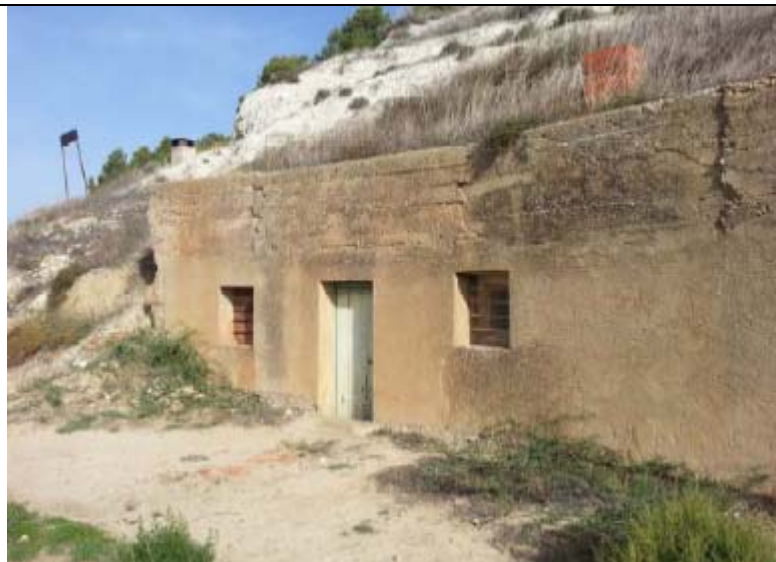
**A129****IDENTIFICACIÓN DE BODEGAS/CUEVAS**

ESTADO MALO  
TIPOLOGÍA CUEVA  
TÍTULO

Cueva realizada a base de muros de hormigón. Cubrición en tierra. Carpintería de madera en puerta y con rejas tubulares en ventanas, las cuales están tapadas mediante chapas.

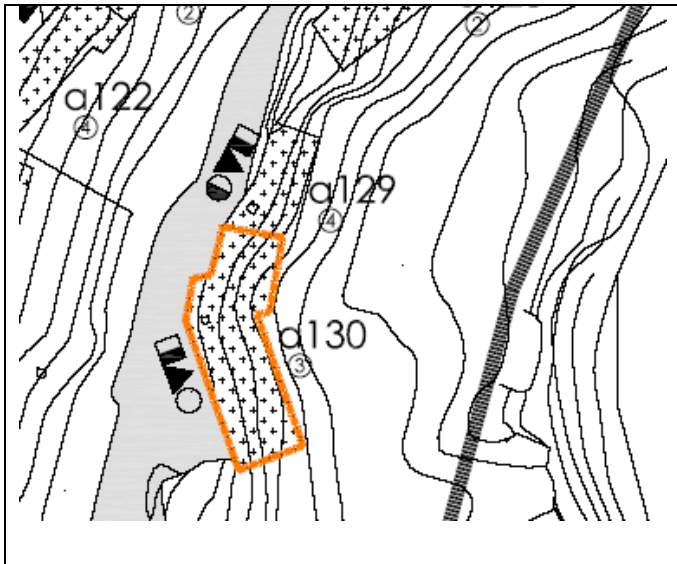
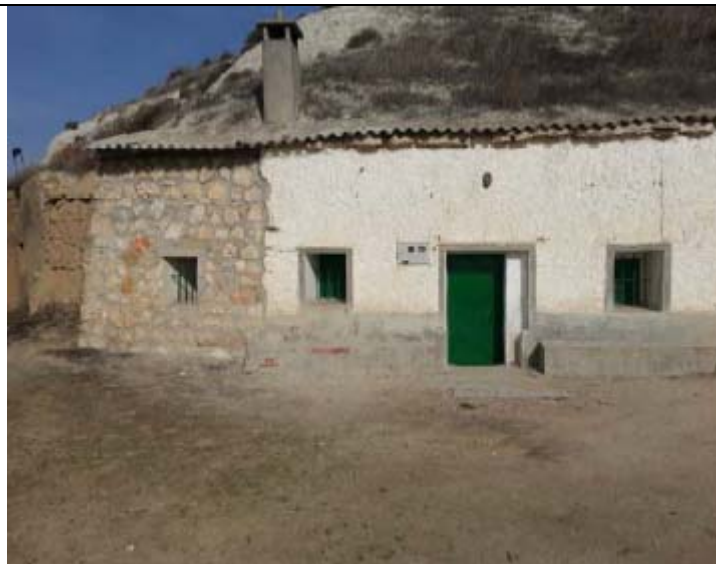
**A130****IDENTIFICACIÓN DE BODEGAS/CUEVAS**

ESTADO REGULAR

Cueva realizada a base de muros de mampostería de piedra vista en una zona, y pintada de blanco en otra, con recercados y zócalos pintados de gris. Remate superior de cornisa con placas de fibrocemento. Cubrición mediante tierra. Carpintería metálica lisa de color verde en puertas y ventanas.

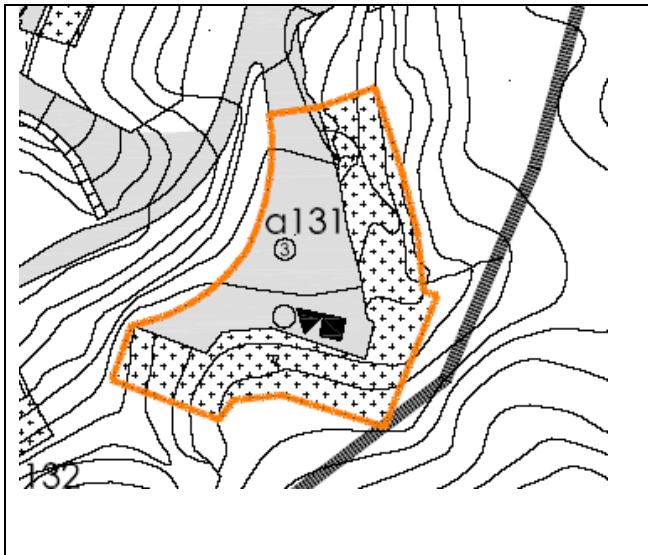
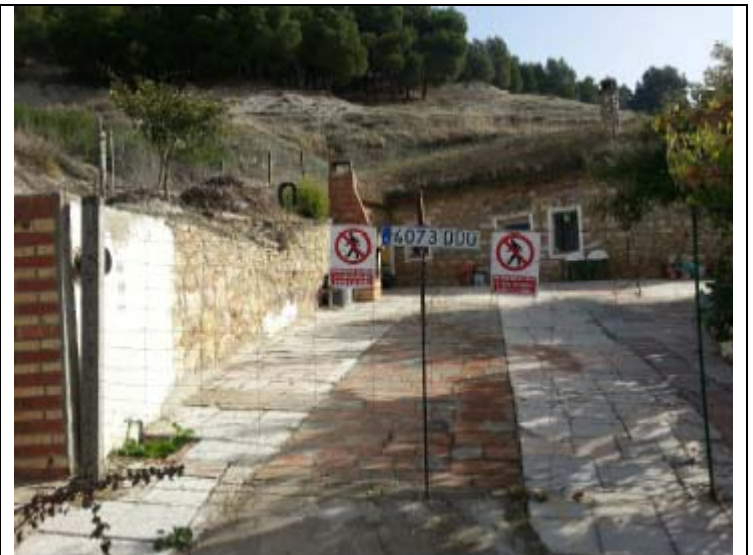
**A131**

ESTADO REGULAR

Cueva realizada con cerramientos a base de muros de mampostería de piedra. Remate superior de cornisa con placas de fibrocemento. Cubrición en tierra. Carpintería metálica lisa en puertas y rejas metálicas en ventanas.

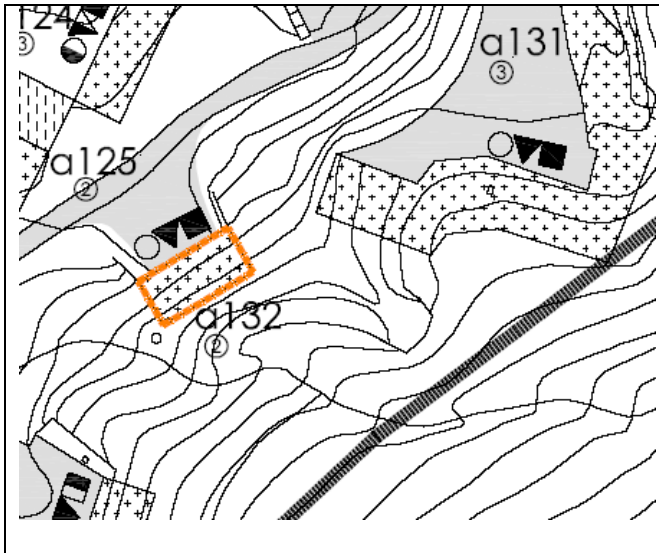
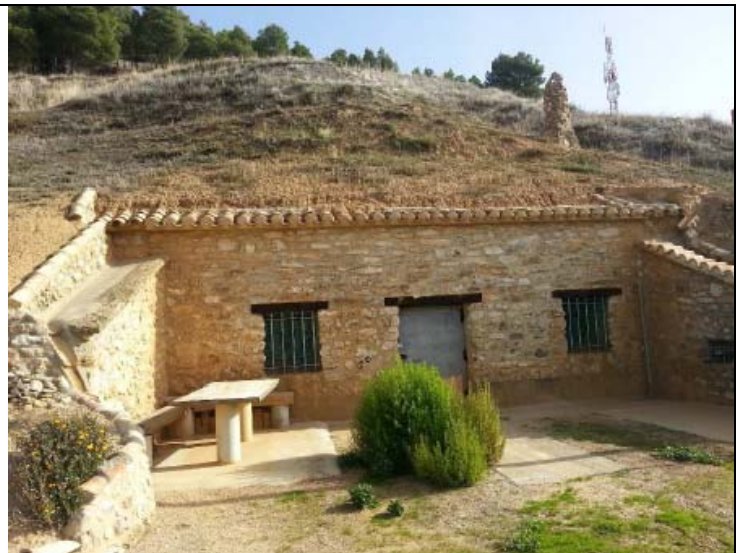
**A132**

ESTADO BUENO  
TIPOLOGÍA CUEVA  
TÍTULO

Cueva realizada con cerramientos a base de muros de mampostería de piedra. Remate superior de cornisa en teja cerámica. Cubrición en tierra. Carpintería metálica de chapa lisa, con rejas tubulares en ventanas. Cargaderos de huecos en madera.

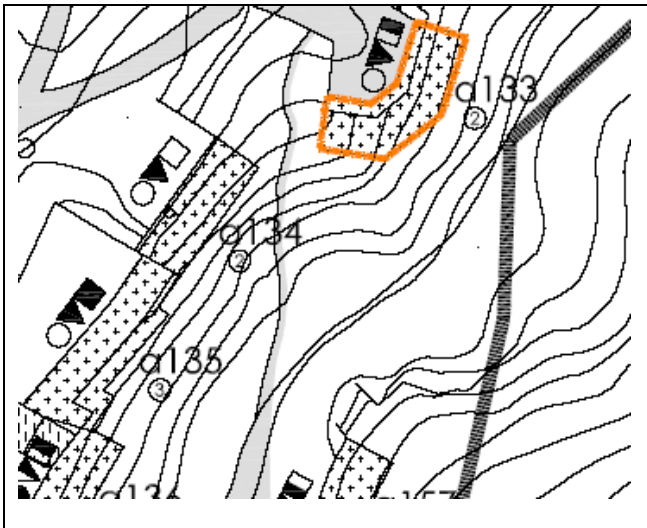
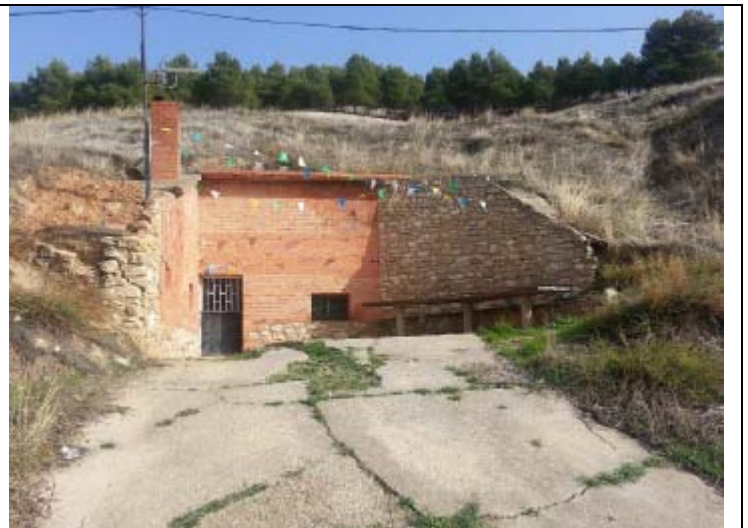
**A133**

ESTADO BUENO  
TIPOLOGÍA CUEVA  
TÍTULO

Cueva realizada con cerramientos a base de muros de mampostería de piedra y fábrica de ladrillo perforado. Remate superior de cornisa en rasillón cerámico. Cubrición en tierra. Carpintería metálica con rejas tubulares en ventanas.

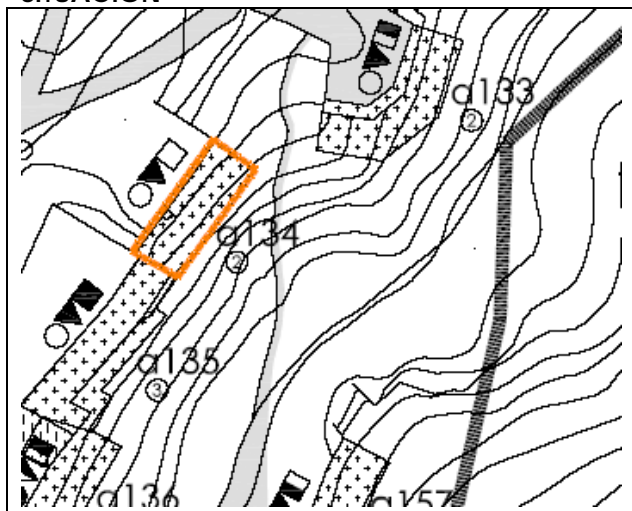
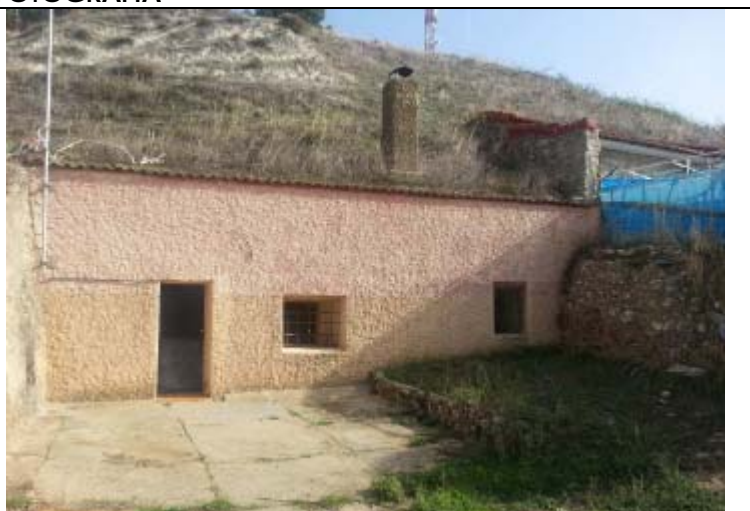
**A134****IDENTIFICACIÓN DE BODEGAS/CUEVAS**

ESTADO BUENO

Cueva realizada con cerramientos a base de muros de enfoscados exteriormente en dos tonalidades: salmón y ocre. Remate superior de cornisa en placas de fibrocemento. Cubrición en tierra. Carpintería metálica lisa, con rejas tubulares en ventanas.

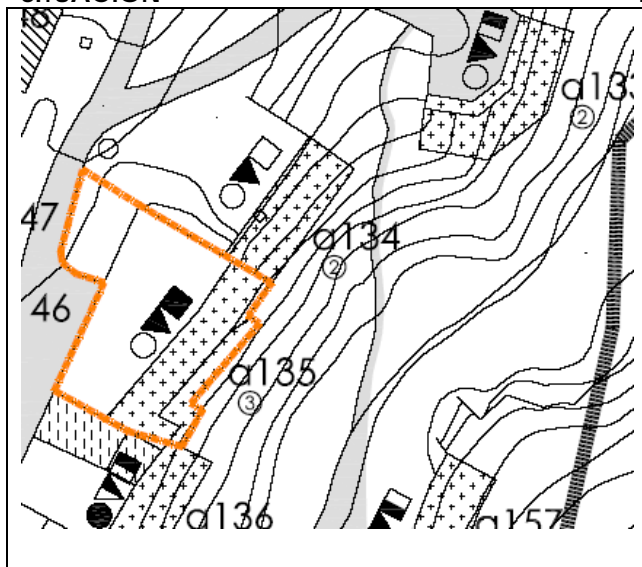
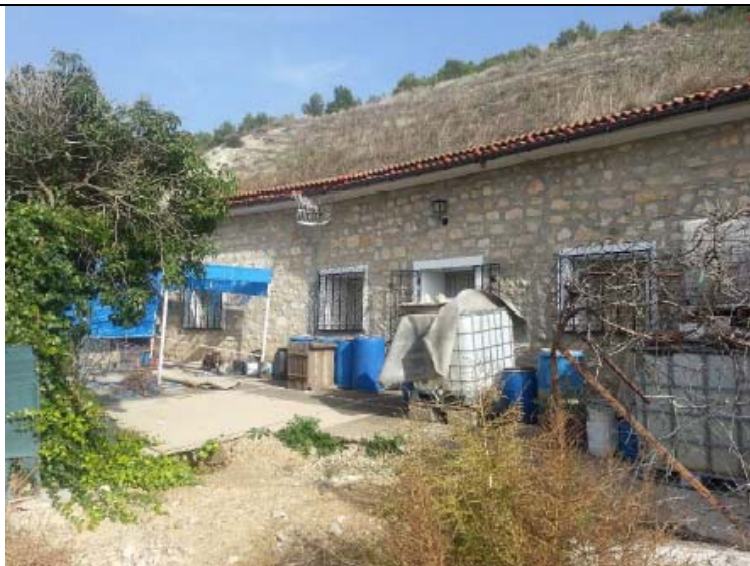
**A135****IDENTIFICACIÓN DE BODEGAS/CUEVAS**

ESTADO REGULAR

Cueva realizada con cerramientos a base de muros de mampostería de piedra. Remate superior de cornisa en teja cerámica. Cubrición en tierra. Carpintería metálica, con rejas en puertas y ventanas. Recercado de huecos pintado de blanco. Canalones y bajantes de aluminio.

Desde camino en tierra, si bien la zona de la entrada se encuentra parcialmente hormigonada, con partes de la losa de hormigón en vuelo. Existe una zona vallada con malla de simple torsión y tela de ocultación.

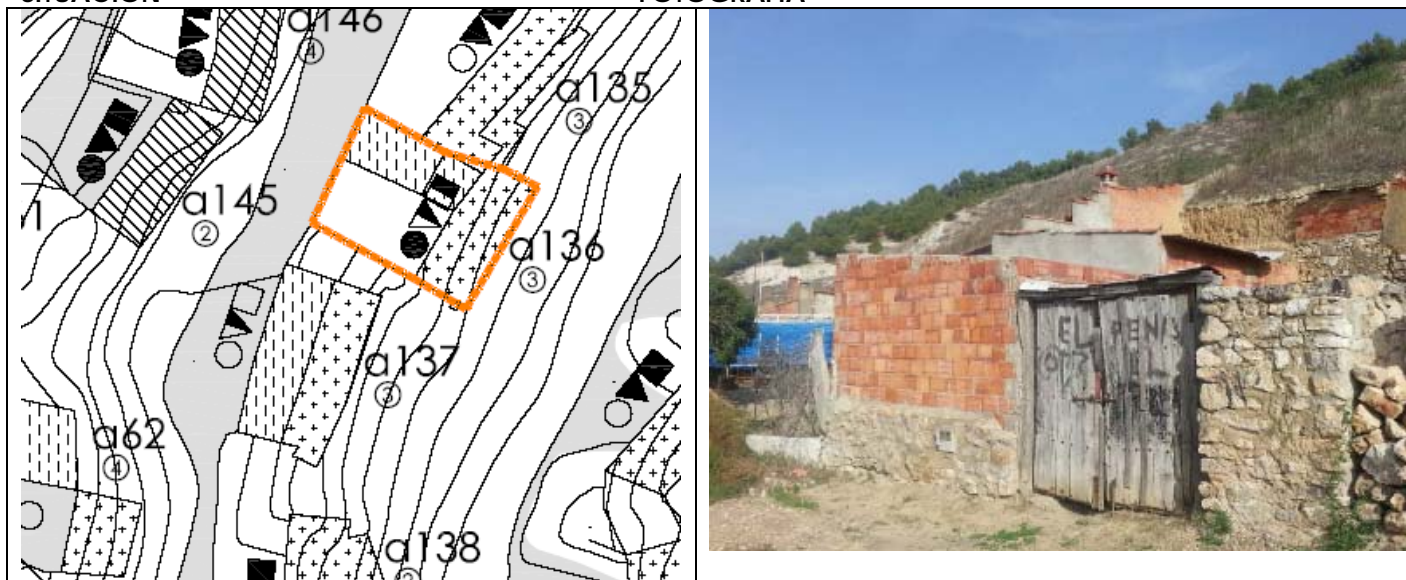
**A136****IDENTIFICACIÓN DE BODEGAS/CUEVAS**

CUEVA realizada con cerramientos a base de muros de mampostería de piedra en parte inferior, y fábrica de ladrillo y tierra en parte superior. Remate superior de cornisa parcialmente desaparecido, con zonas de placas de fibrocemento. Cubrición en tierra.

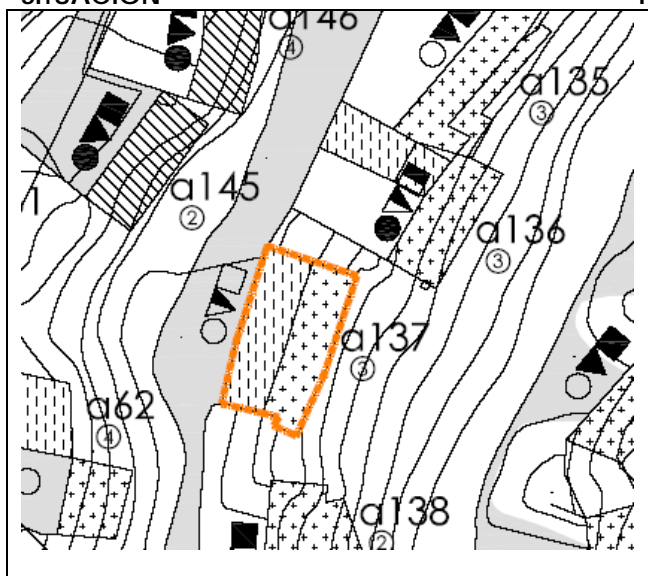
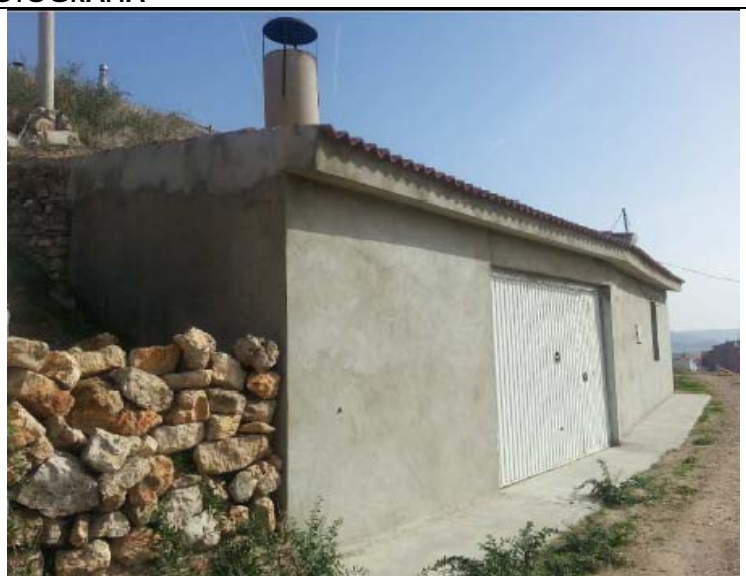
CUEVA realizada con cerramientos a base de muros de mampostería de piedra. Cubrición en tierra. Carpintería de aluminio.

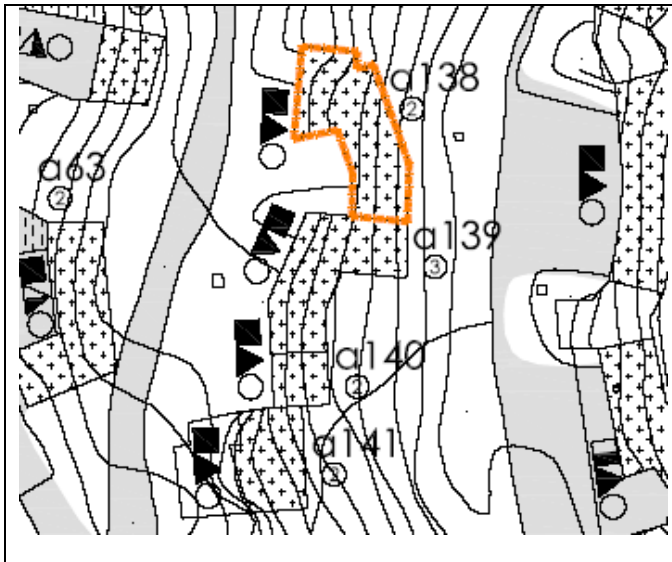
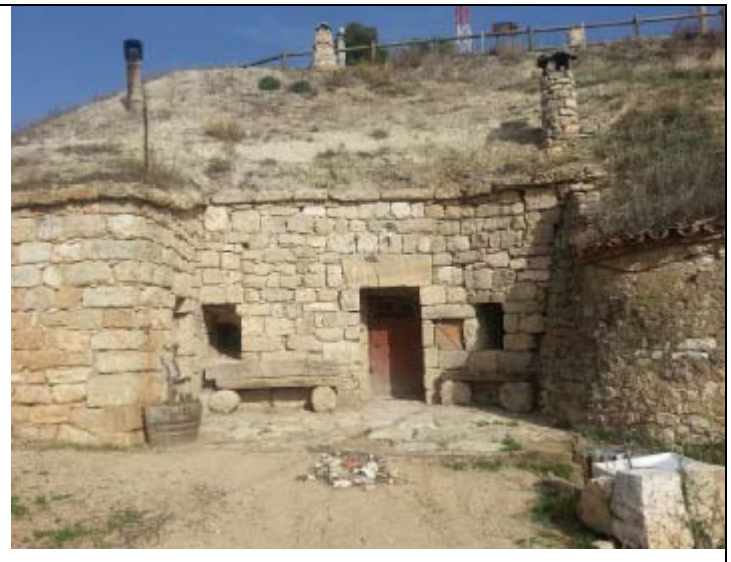
Cueva realizada con cerramientos a base de muros de sillería de piedra en seco. Remate superior de cornisa en piedra. Cubrición en tierra. Carpintería metálica de chapa lisa, con rejas tubulares en ventanas. Destaca la sillería de la fachada y las piezas de los cargaderos, todo con colocación en seco.

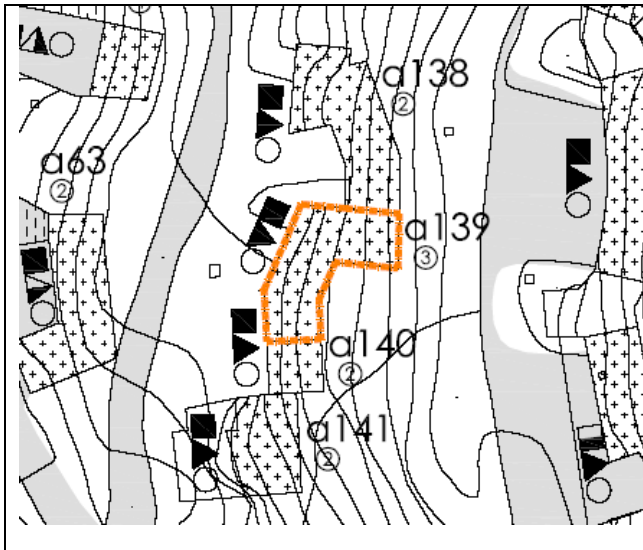
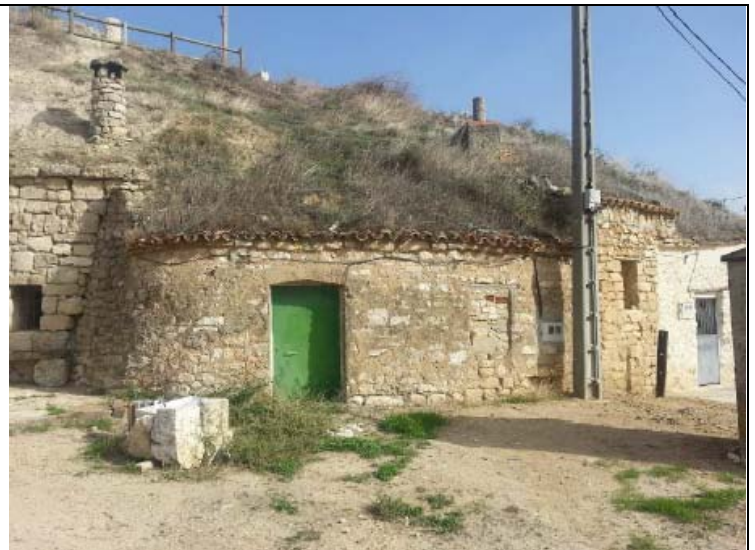
Cueva realizada con cerramientos a base de muros de mampostería de piedra. Remate superior de cornisa en teja cerámica. Cubrición en tierra. Carpintería metálica de chapa lisa.

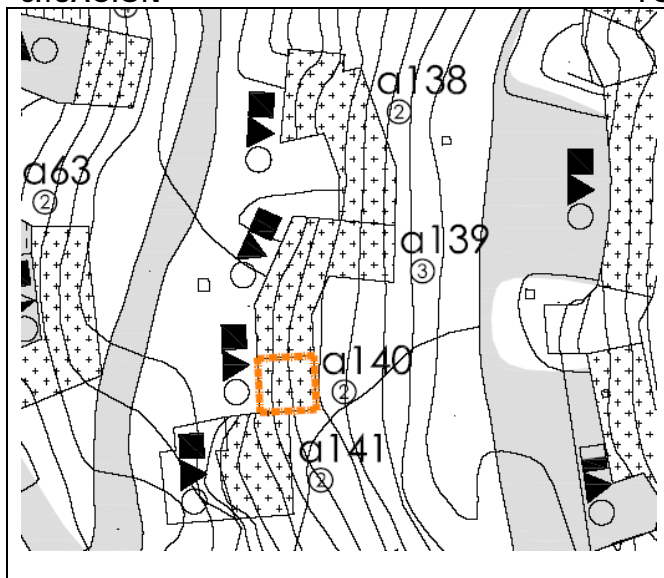
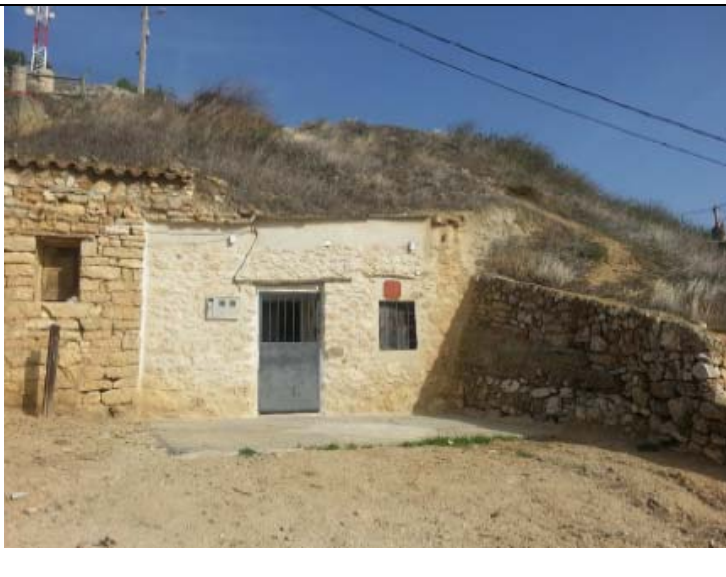
Cueva realizada con cerramientos a base de muros de mampostería de piedra, rejuntada con mortero bastardo. Remate superior de cornisa en piedra, pero desaparecido en su mayor parte. Cubrición en tierra. Carpintería metálica de chapa lisa y perfil tubular.

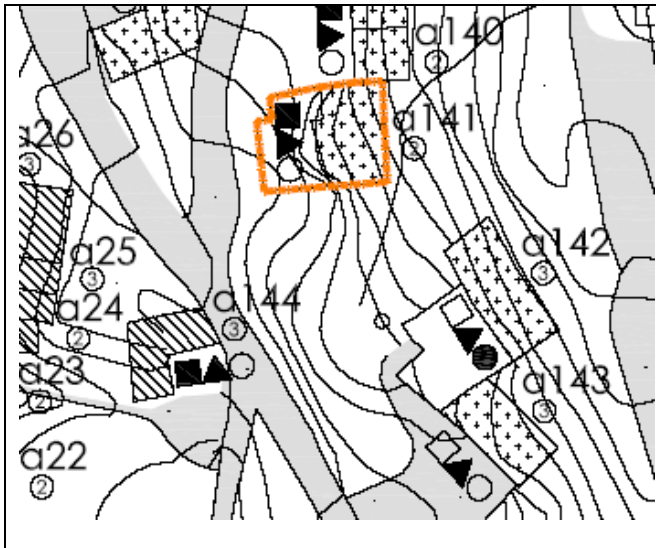
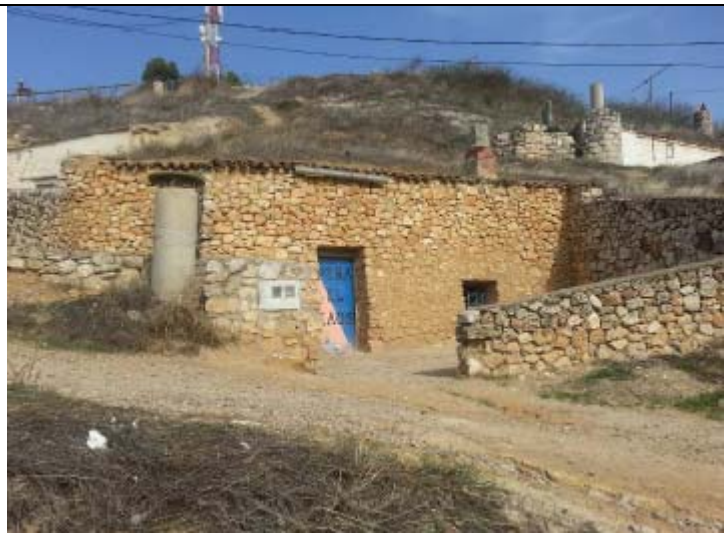
Cueva realizada con cerramientos a base de muros de mampostería de piedra. Remate superior de cornisa en teja cerámica. Cubrición en tierra. Carpintería metálica de chapa lisa en puerta y rejas metálicas en ventanas.

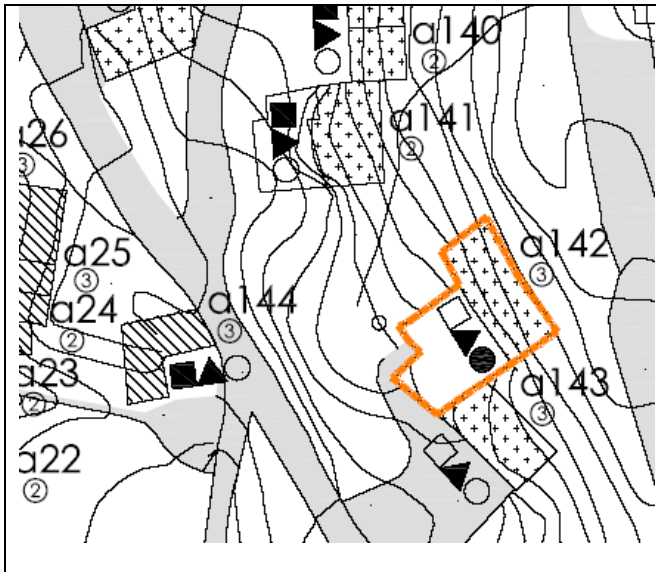
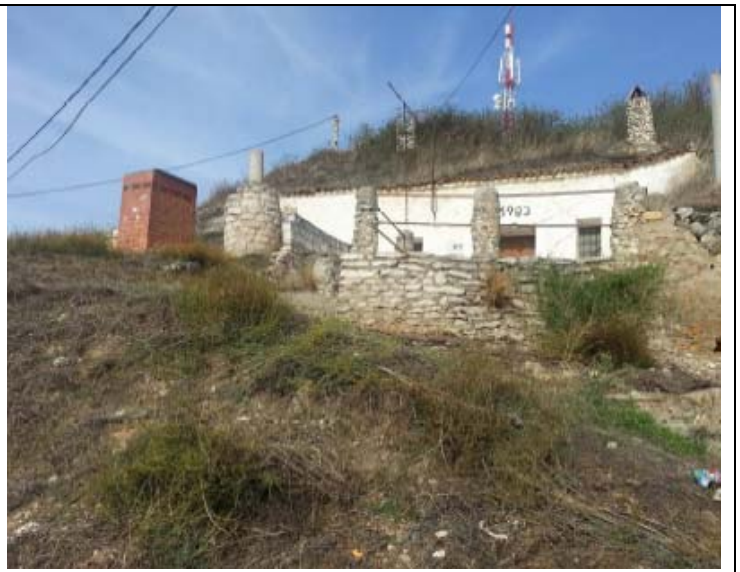
Cueva realizada con cerramientos a base de muros de mampostería de piedra, enfoscado y pintados de blanco. Remate superior de cornisa en teja cerámica. Cubrición en tierra. Carpintería de madera con rejas tubulares en ventanas.

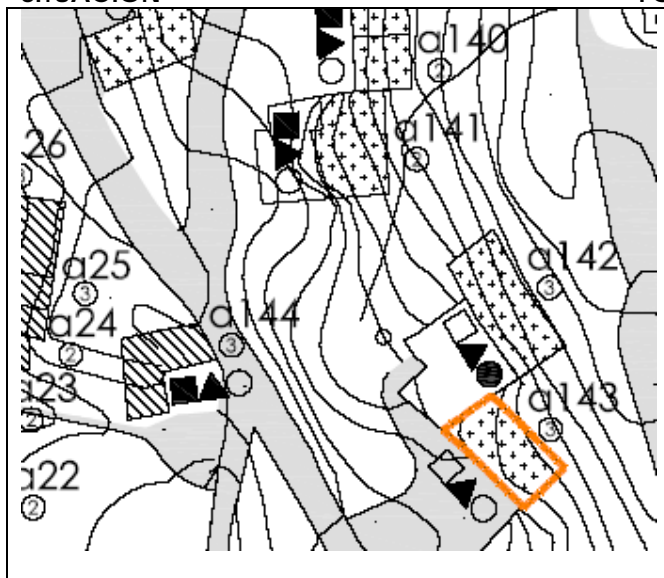
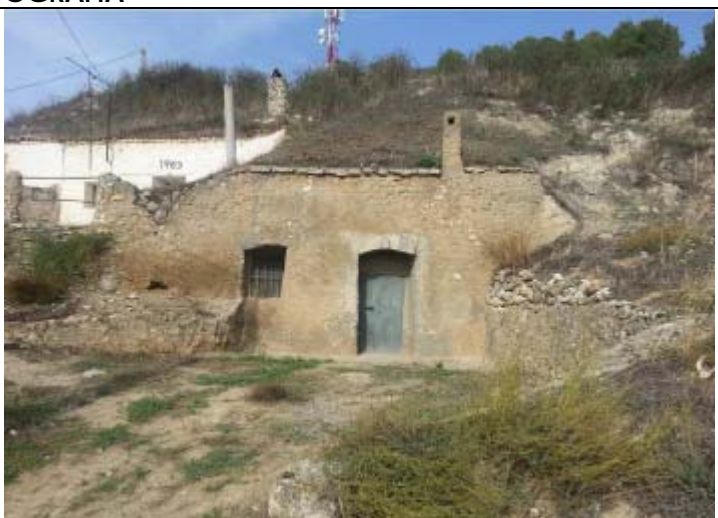
Cueva realizada con cerramientos a base de muros de mampostería de piedra enfoscados parcialmente. Remate superior de cornisa en piedra. Cubrición en tierra. Carpintería metálica lisa, con rejas tubulares en ventana.

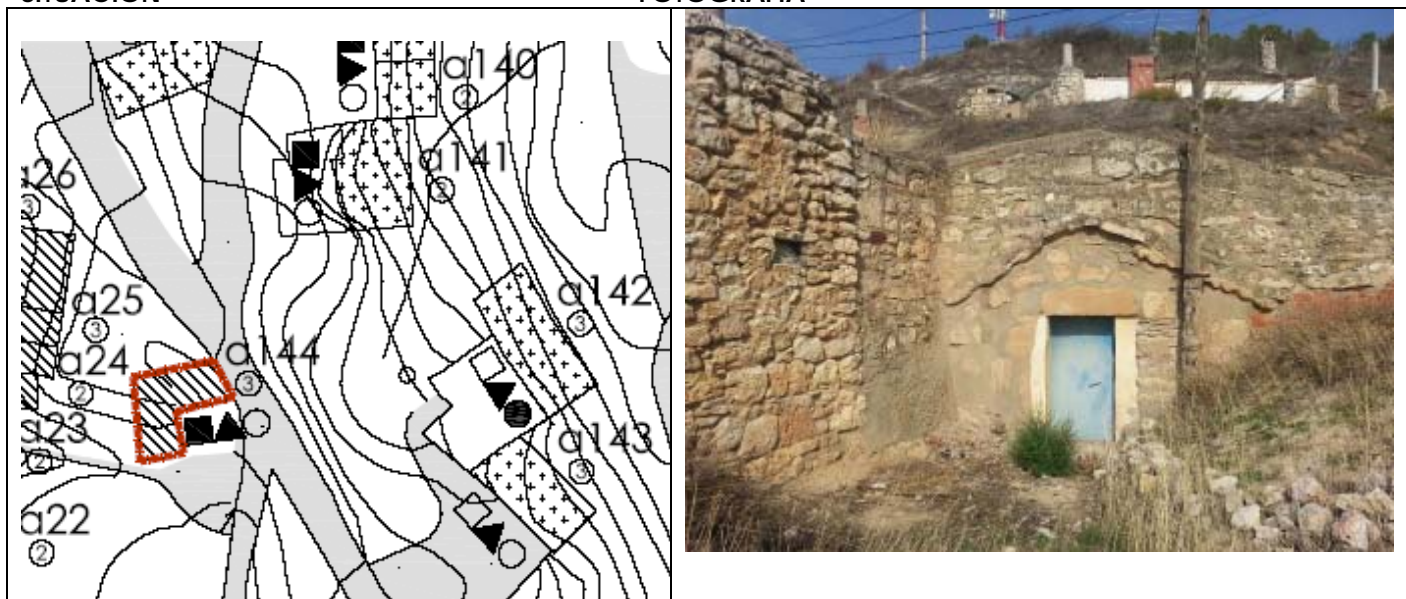
Bodega realizada con cerramientos a base de muros de mampostería de piedra, con sillares en hueco de entrada. Remate superior de cornisa en piedra. Cubrición en tierra. Carpintería metálica de chapa lisa.

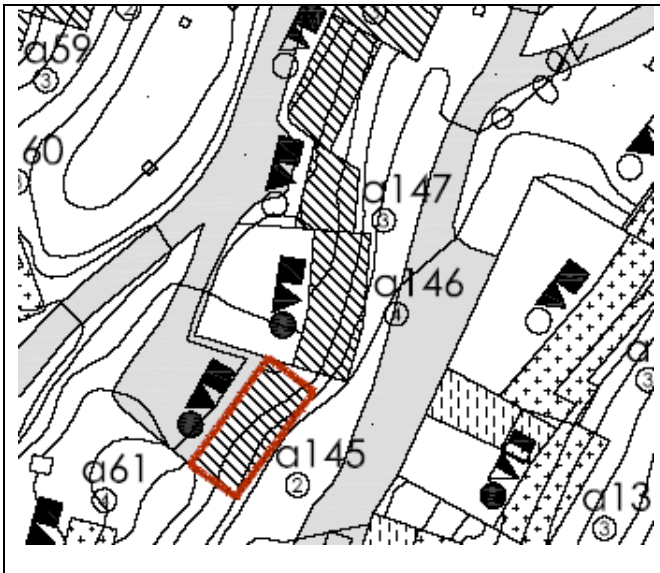
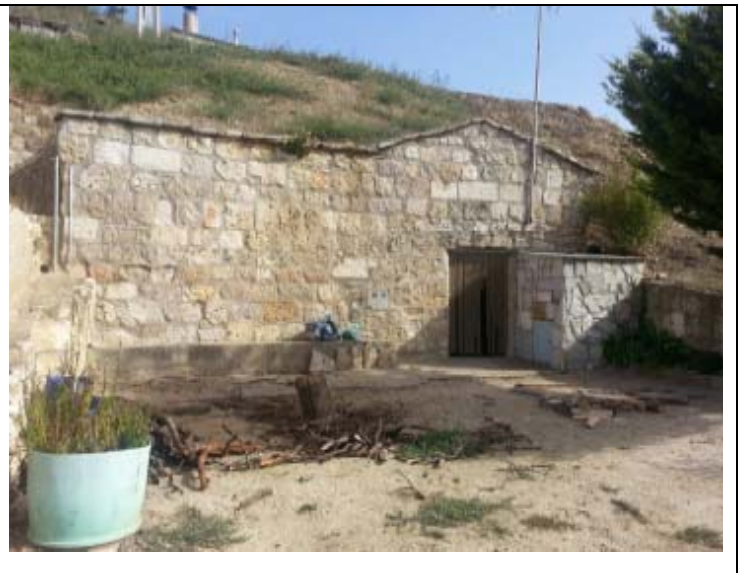
Bodega realizada con cerramientos a base de muros de sillera de piedra. Remate superior de cornisa en piedra. Cubrición en tierra. Carpintería de madera.

Desde camino en tierra, si bien la zona de la entrada se encuentra parcialmente hormigonada. Existe una pequeña construcción adosada a la entrada, de escasa altura, revestida con aplacado de piedra.

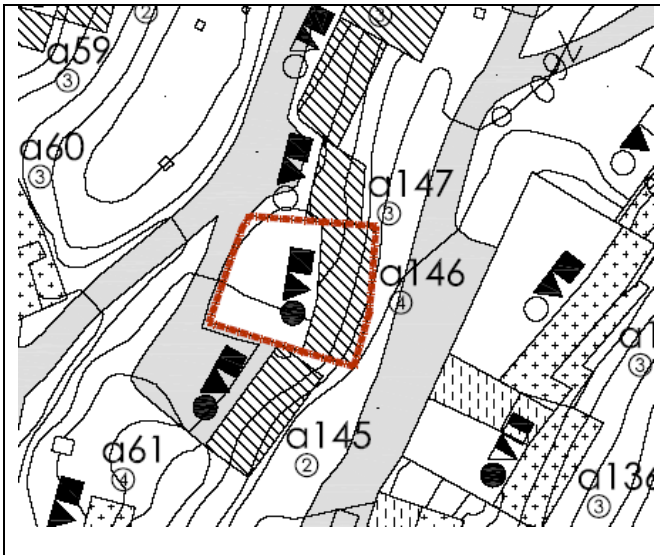
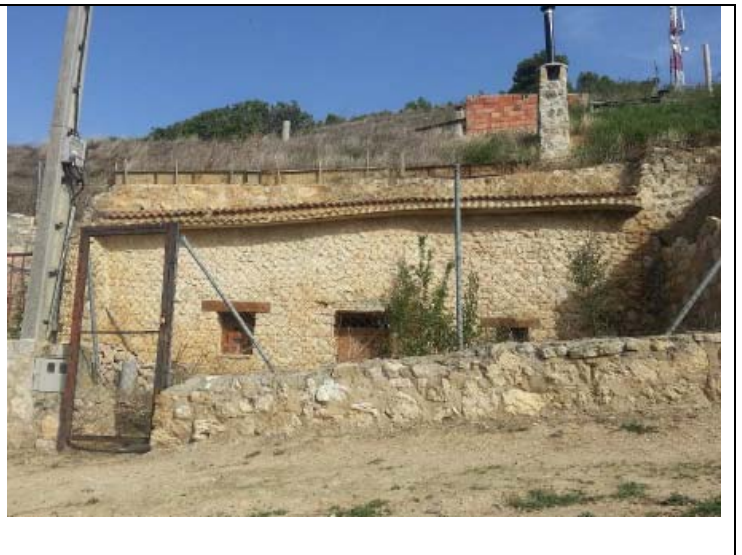
# A146

**ESTADO** MALO. Por dentro se encuentra hundida

Bodega realizada con cerramientos a base de muros de mampostería de piedra. Remate superior de cornisa en teja cerámica. Cubrición en tierra. Carpintería de madera, con cargaderos también en madera.

Aunque el aspecto exterior es bueno y ha sido recientemente restaurado, por dentro la bodega se encuentra hundida.

Desde camino en tierra. Vallado parcial del acceso mediante muretes y alambrada metálica, impidiéndose el paso hasta la puerta de acceso.

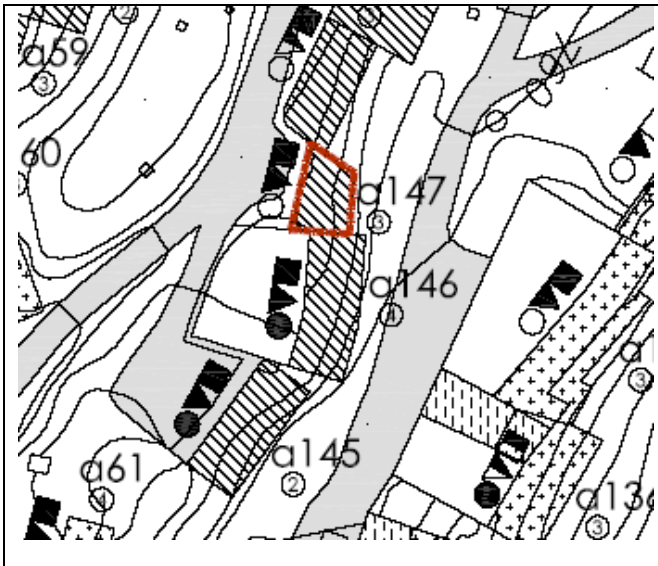
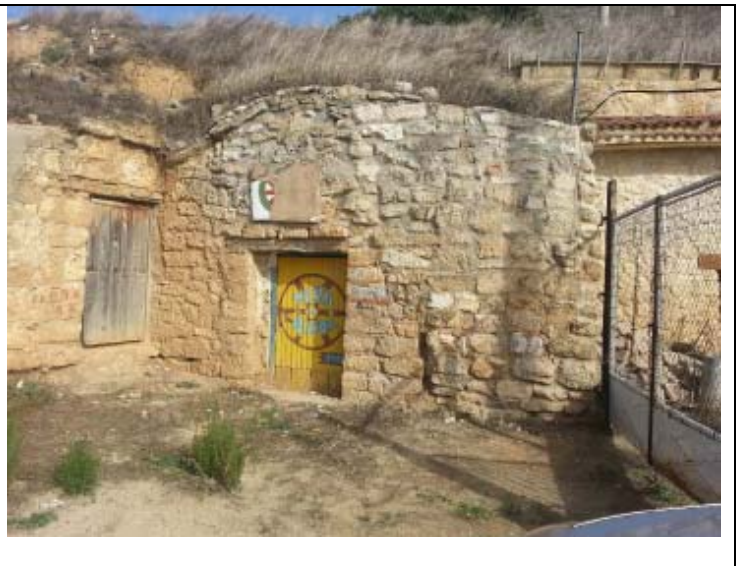
**A147****IDENTIFICACIÓN DE BODEGAS/CUEVAS**

ESTADO       REGULAR  
TIPOLOGÍA   BODEGA  
TÍTULO

Bodega realizada con cerramientos a base de muros de mampostería de piedra. Remate superior de cornisa en piedra. Cubrición en tierra. Carpintería metálica de chapa grecada. Cargadero de madera en puerta.

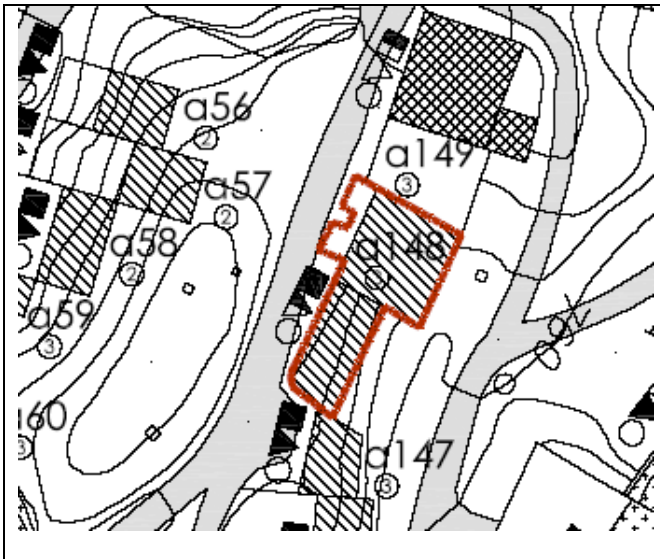
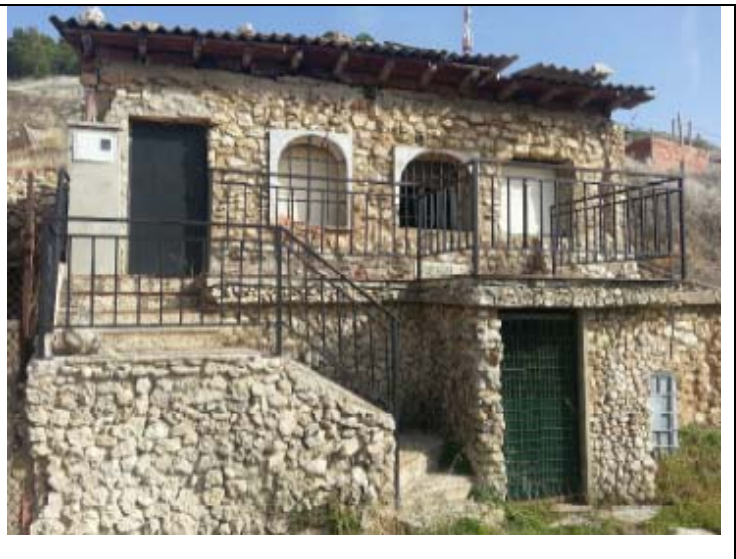
**A148****IDENTIFICACIÓN DE BODEGAS/CUEVAS**

ESTADO MALO  
 TIPOLOGÍA BODEGA y VIVIENDA  
 TÍTULO

BODEGA realizada con cerramientos a base de muros de mampostería de piedra. Remate superior de cornisa con canchales y tarima de madera. Cubrición con placas de fibrocemento y chapa metálica. Carpintería metálica. Sobre la planta de acceso a la bodega, a nivel de camino, hay otra planta, posiblemente destinada a VIVIENDA ocasional o merendero. A esta planta se accede por escaleras que parten del camino.

El cañón de bajada a la bodega está completamente relleno de tierra y la cubierta de planta primera está colapsada en su totalidad. Los muros de planta primera presentan grietas y desplomes por agotamiento estructural.

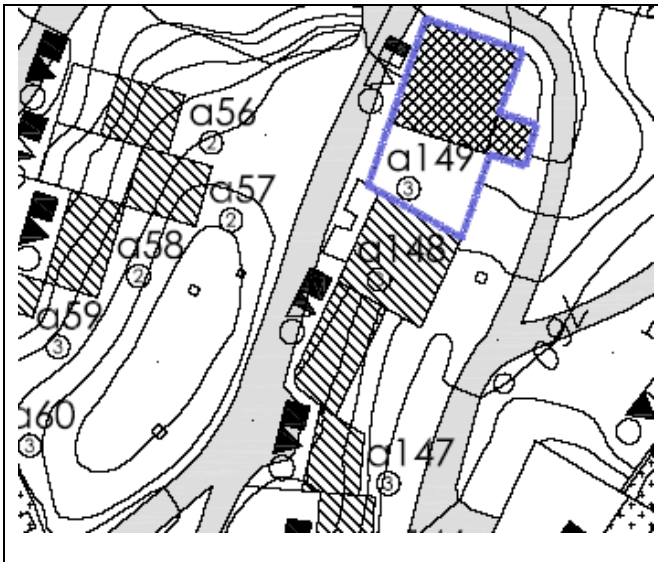
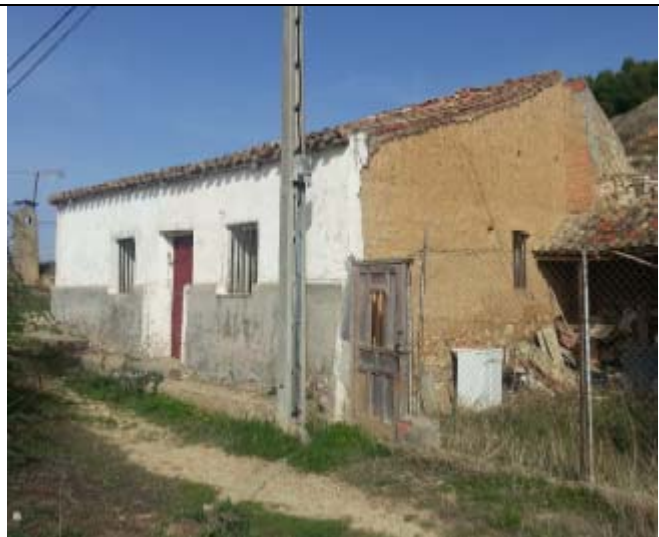
**A149****IDENTIFICACIÓN DE BODEGAS/CUEVAS**

ESTADO       REGULAR  
TIPOLOGÍA   VIVIENDA OCASIONAL  
TÍTULO

Vivienda realizada con cerramientos a base de muros de mampostería de piedra y adobe. Los muros de mampostería se encuentran vistos en una zona y enfoscado y pintados en la fachada principal. Cubrición con teja cerámica curva. Carpintería metálica.

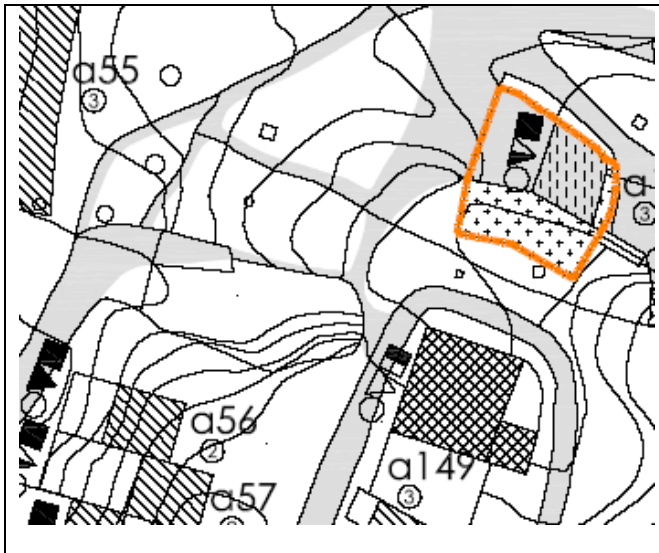
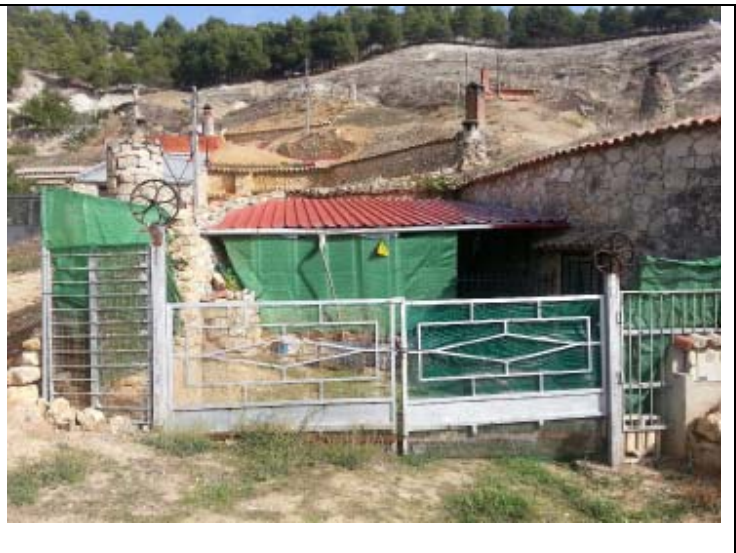
**A150****IDENTIFICACIÓN DE BODEGAS/CUEVAS**

ESTADO       REGULAR  
TIPOLOGÍA    CUEVA  
TÍTULO

Cueva realizada con cerramientos a base de muros de mampostería de piedra. Remate superior de cornisa en teja cerámica. Cubrición en tierra. Carpintería metálica con rejas tubulares. Además de la cueva propiamente dicha cuenta con un sotechado con cubrición en chapa grecada, recogida de aguas con canlón de PVC y cerrado parcialmente con carpintería de aluminio acristalada.

Desde camino en tierra. Vallado del acceso mediante rejas metálicas tubulares y malla de ocultación.
