# IDENTIFICACIÓN DE BODEGAS/CUEVAS

**EXCMO. AYUNTAMIENTO DE DUEÑAS**

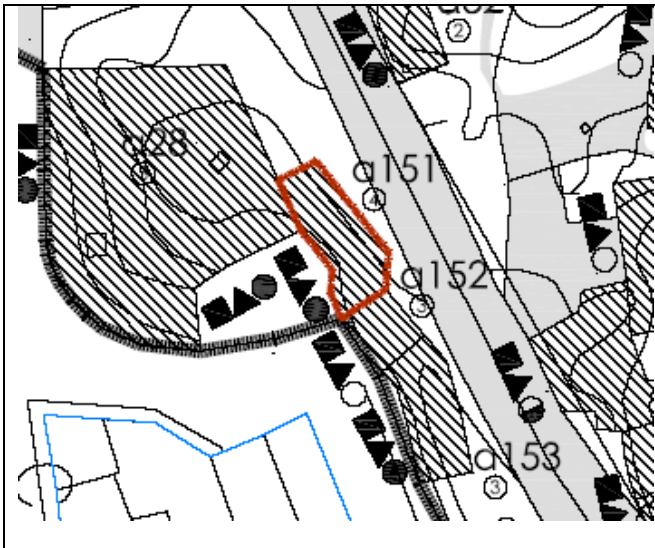
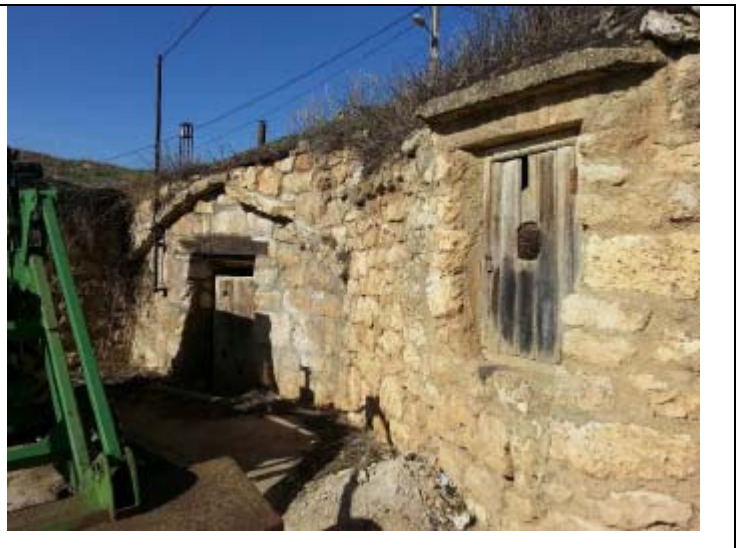
# A151

ESTADO MALO  
TIPOLOGÍA BODEGA  
TÍTULO

Bodega realizada con cerramientos a base de muros de sillaría de piedra en la portada principal y mampostería en el resto. Remate superior de cornisa en piedra. Cubrición en tierra. Carpintería de madera, con cargadero también de madera. Aunque el aspecto exterior es relativamente bueno, por dentro la bodega se encuentra hundida, con el cañón de acceso relleno de tierra. Desde dicho cañón se accedía a dos bodegas, de dos propietarios distintos.

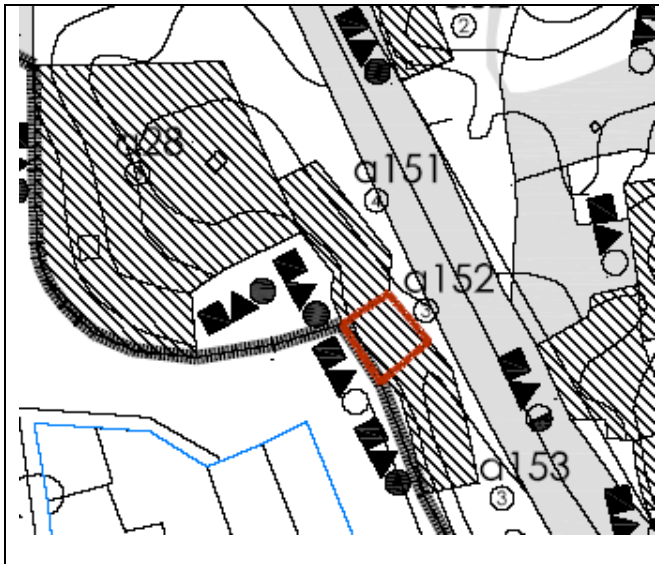
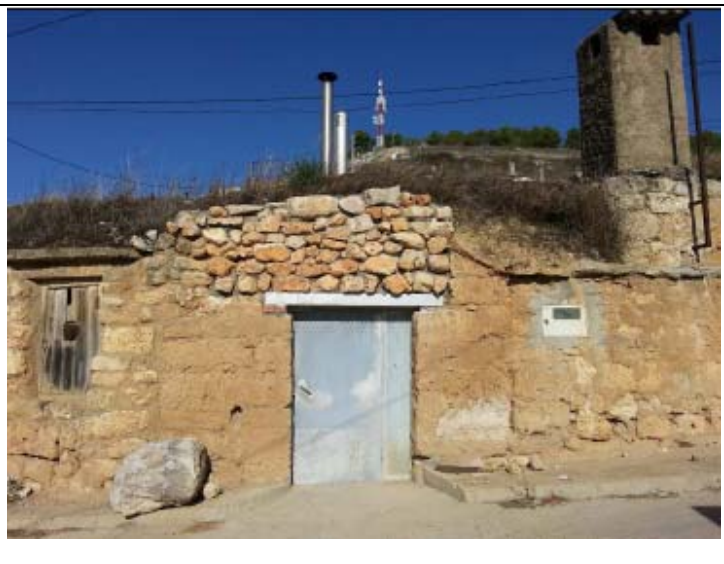
# A152

ESTADO REGULAR

Bodega realizada con cerramientos a base de muros de sillera de piedra y mampostería a partir del cargadero de la puerta. Cubrición en tierra. Carpintería metálica lisa. Cargadero metálico en puerta.

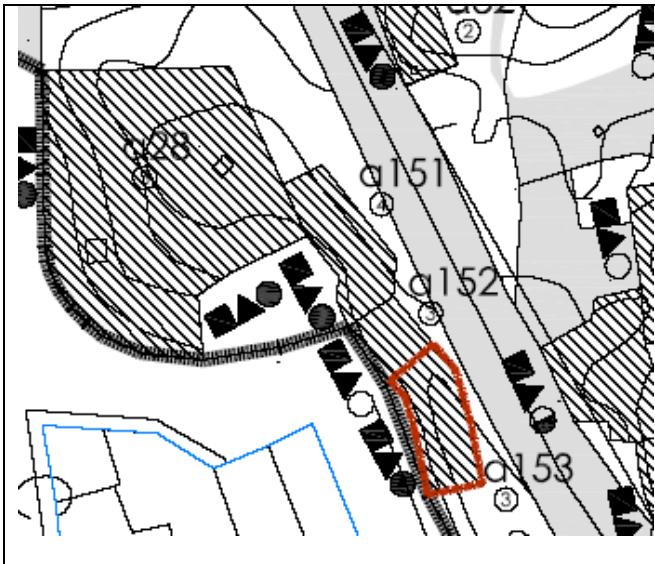
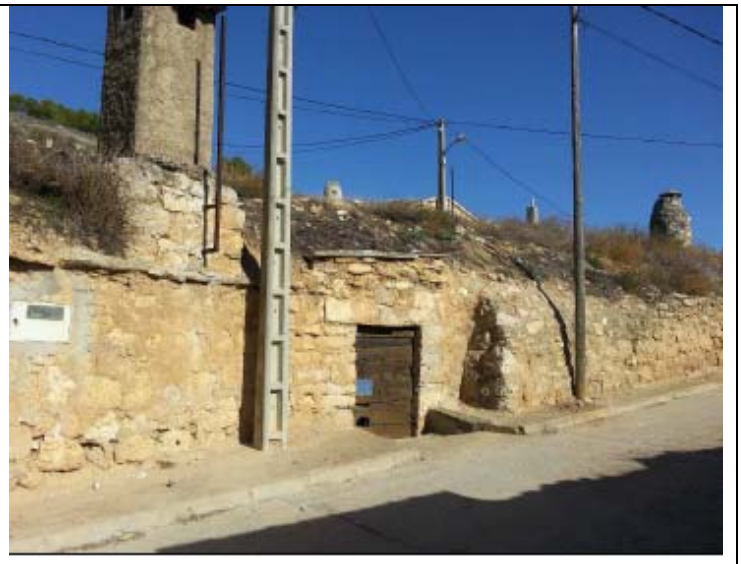
# A153

ESTADO       REGULAR  
TIPOLOGÍA    BODEGA  
TÍTULO

Bodega realizada con cerramientos a base de muros de mampostería de piedra, con sillería en hueco de entrada. Cubrición en tierra. Carpintería de madera.

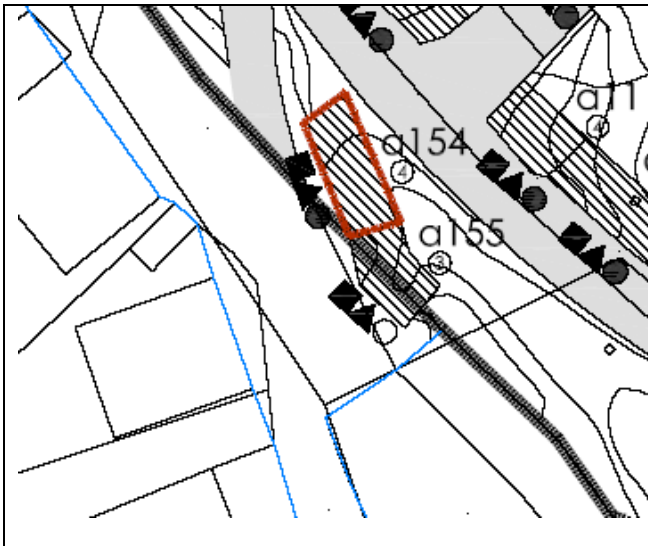
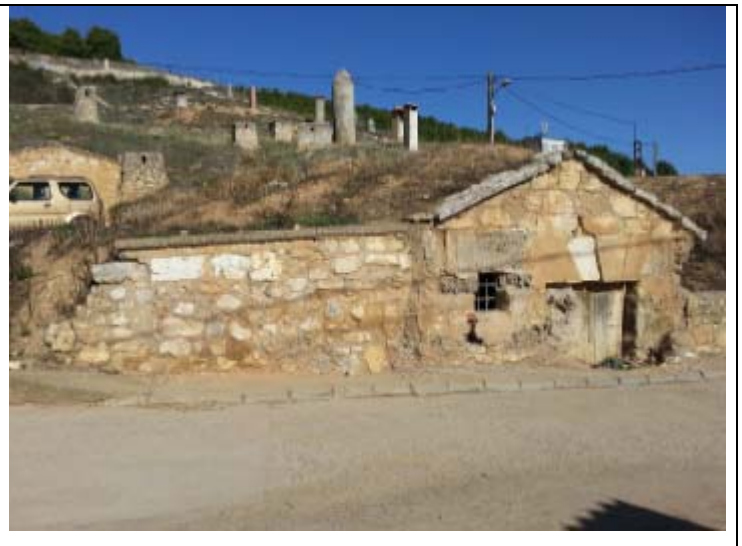
# A154

**ESTADO** MALO. La bodega está hundida

Bodega realizada con cerramientos a base de muros de sillería de piedra, destacando las piezas del cargadero de la puerta. Cubrición en tierra. Carpintería de madera.

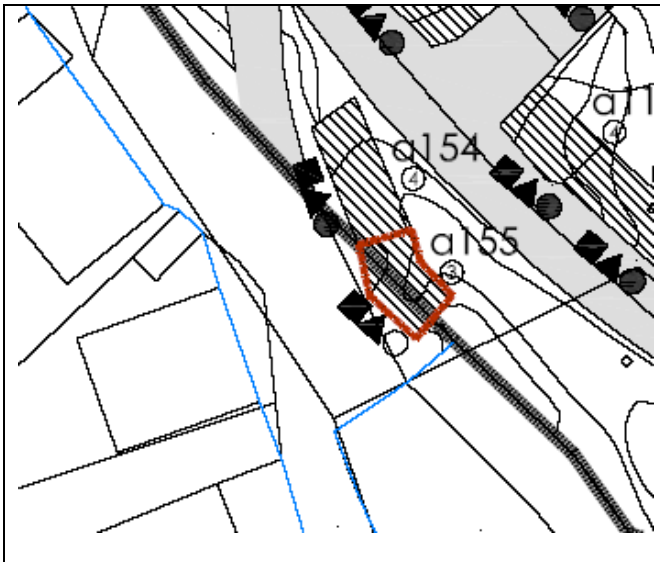
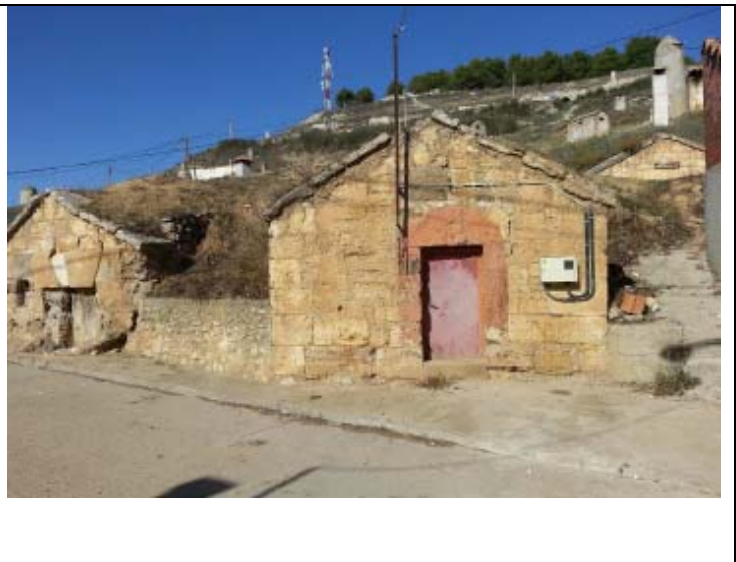
# A155

ESTADO       REGULAR  
TIPOLOGÍA    BODEGA  
TÍTULO

Bodega realizada con cerramientos a base de muros de sillera de piedra. Remate superior de cornisa en piedra. Cubrición en tierra. Carpintería metálica lisa.

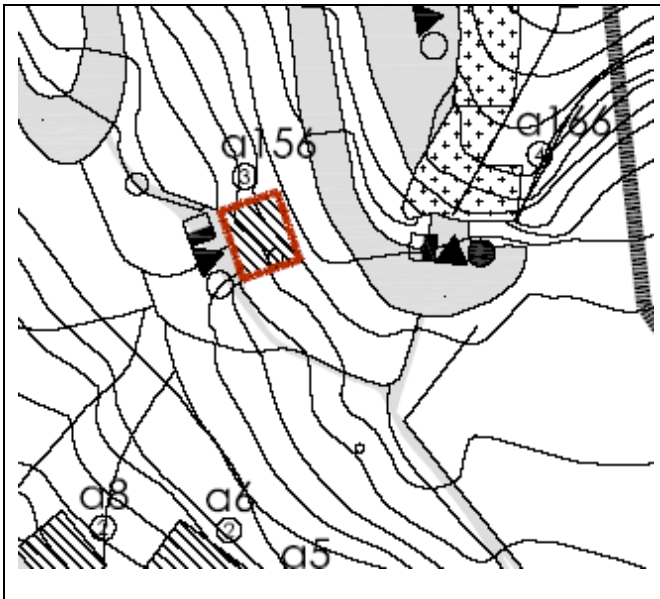
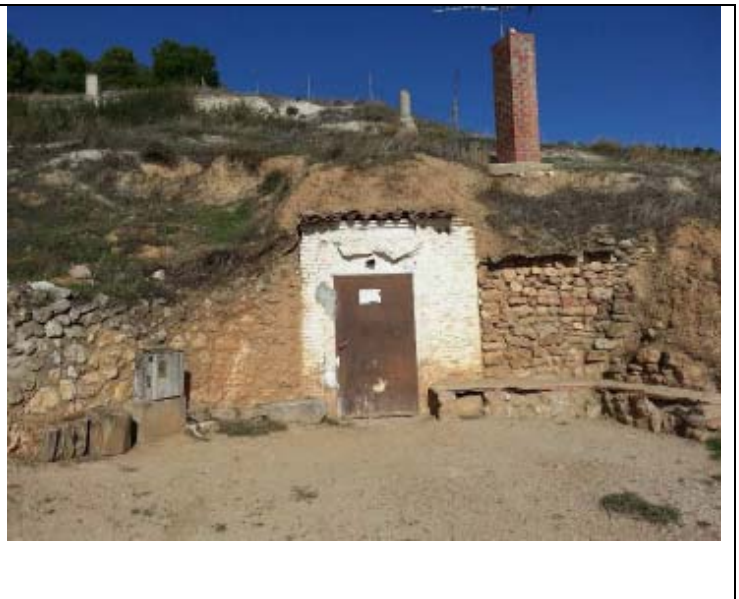
# A156

ESTADO REGULAR

Bodega realizada con cerramientos a base de muros de ladrillo pintados en la portada principal y de mampostería de piedra en los laterales. Remate superior de cornisa en teja cerámica y parte en placas tipo onduline. Cubrición en tierra. Carpintería metálica lisa.

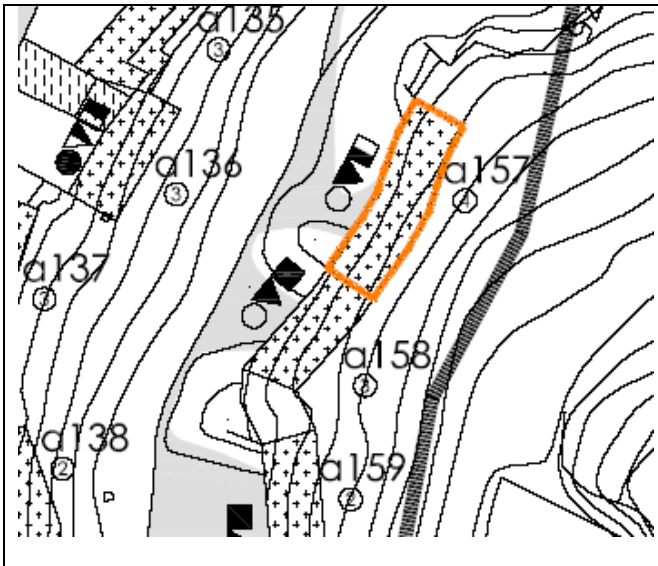
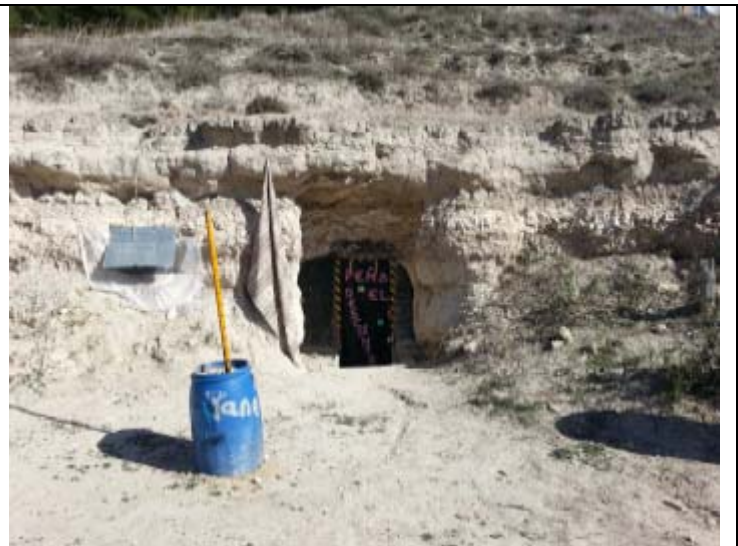
**A157****IDENTIFICACIÓN DE BODEGAS/CUEVAS**

Cueva cuyo cerramiento es el propio corte del terreno. Cubrición en tierra. Carpintería metálica lisa.

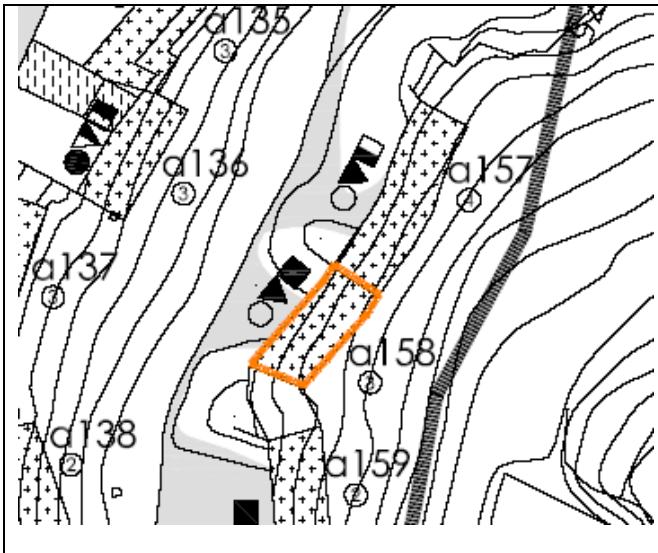
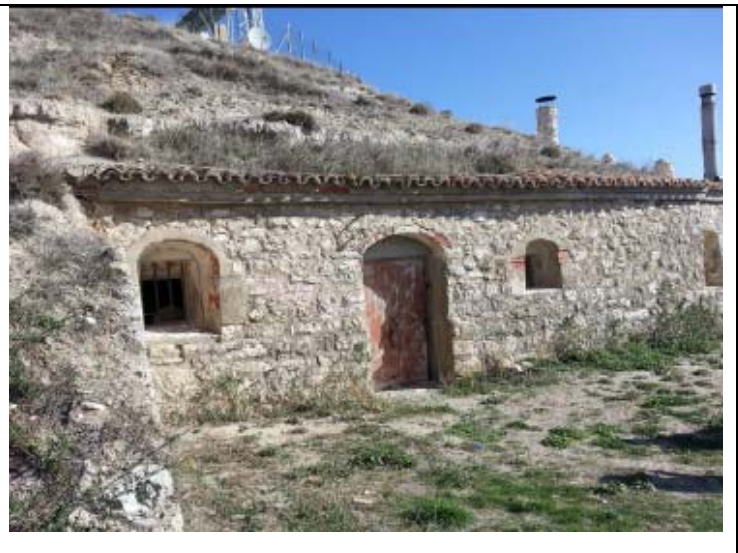
Cueva realizada con cerramientos a base de muros de mampostería de piedra. Remate superior de cornisa en teja cerámica. Cubrición en tierra. Carpintería metálica lisa.

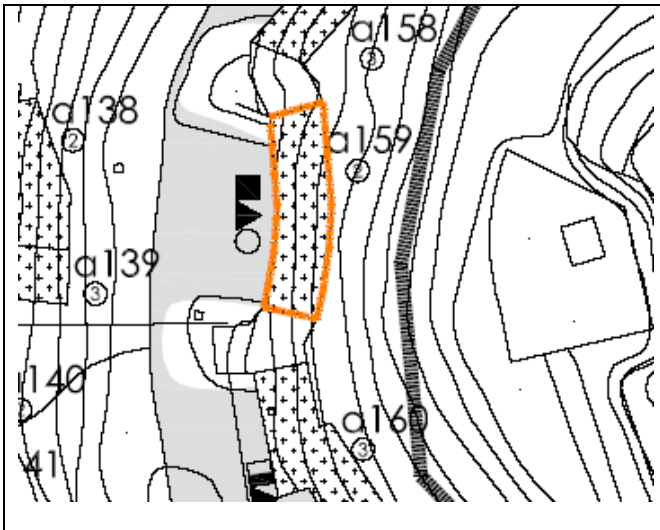
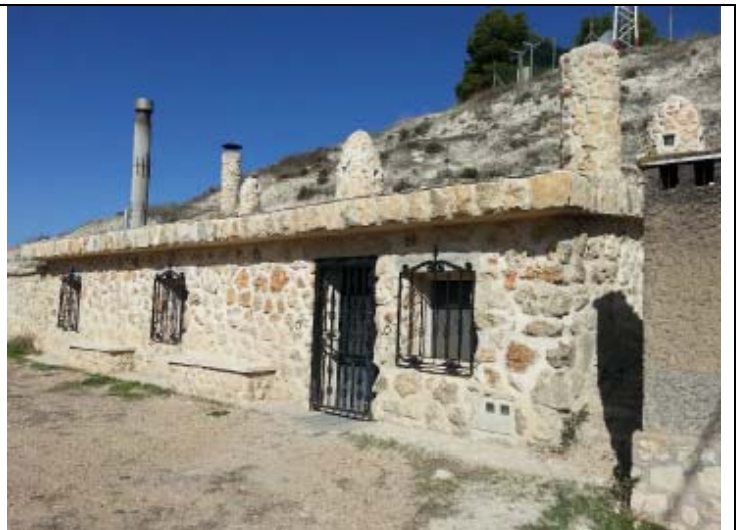
Cueva realizada con cerramientos a base de muros de mampostería de piedra. Remate superior de cornisa en piedra. Cubrición en tierra. Carpintería metálica lisa, con reja metálica en puerta y ventanas.

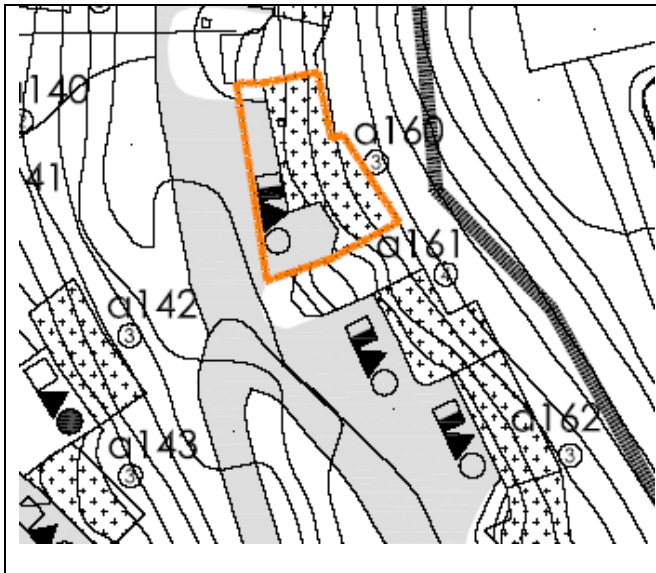
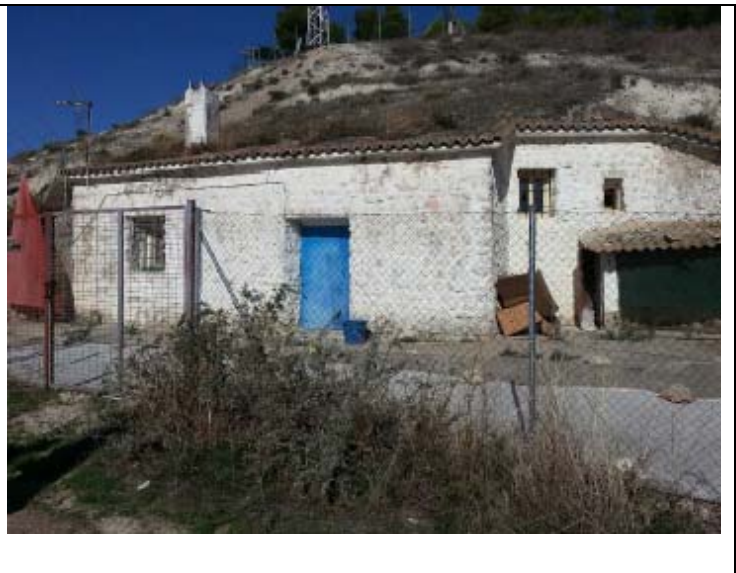
Cueva realizada con cerramientos a base de muros de mampostería de piedra pintado de blanco. Remate superior de cornisa en piedra. Cubrición en tierra. Carpintería metálica lisa en puerta, y de madera en ventanas.

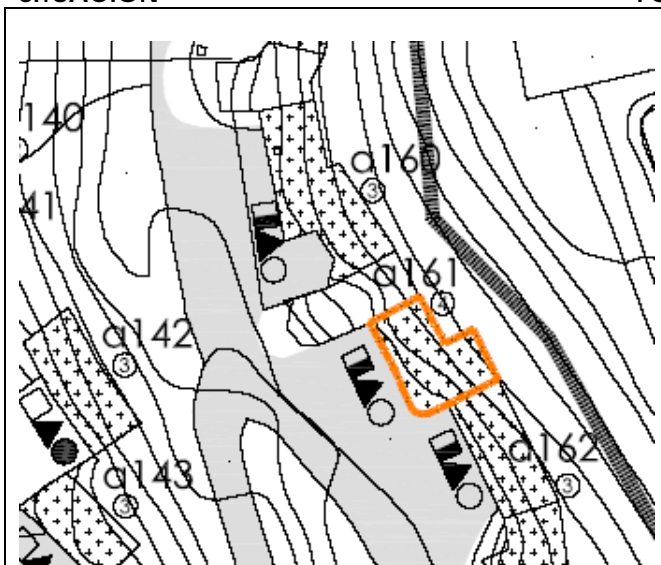
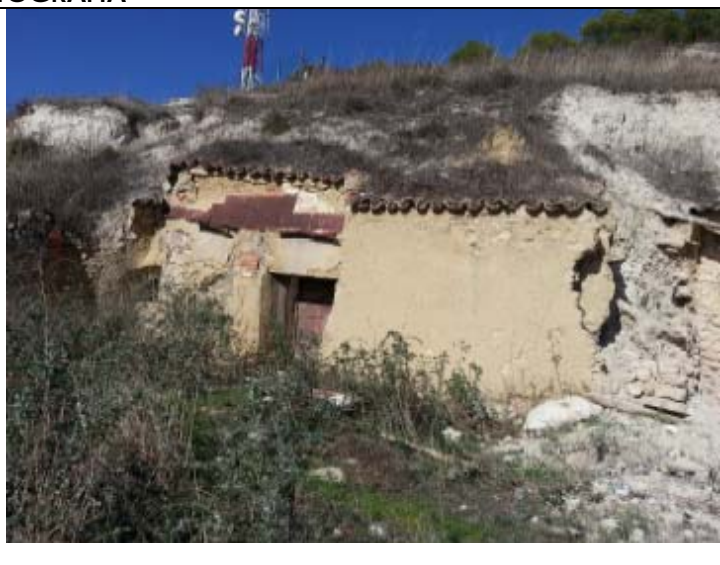
**DATOS DE LA CONSTRUCCIÓN:****ESTADO** MALO. La cueva está hundida**TIPOLOGÍA** CUEVA**TÍTULO****REF. CATASTRAL** SIN REFERENCIA**SITUACIÓN****FOTOGRAFÍA**

Cueva realizada con cerramientos a base de muros ejecutados en adobe y mampostería de piedra. Remate superior de cornisa en teja cerámica. Cubrición en tierra. Carpintería metálica.

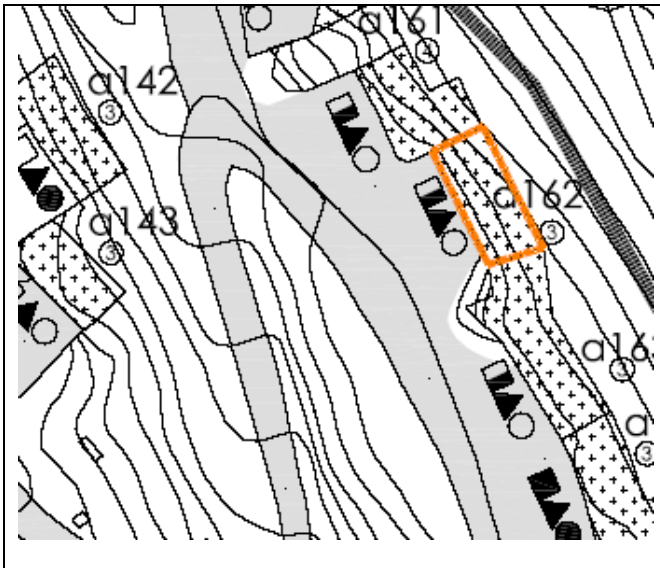
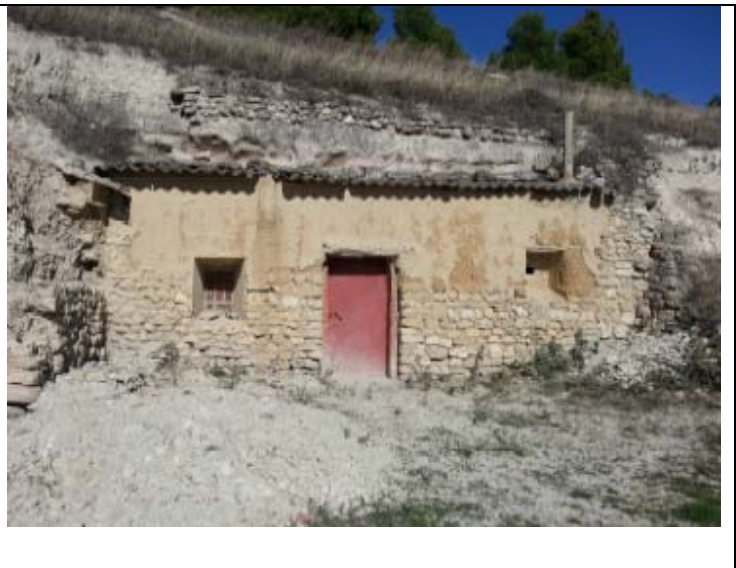
Cueva realizada con cerramientos a base de muros de mampostería de piedra en parte baja y adobe en parte superior. Remate superior de cornisa en placas de fibrocemento. Cubrición en tierra. Carpintería metálica lisa.

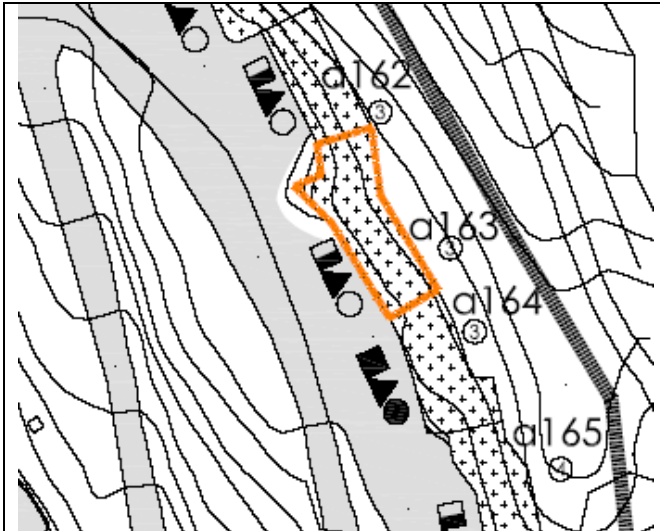
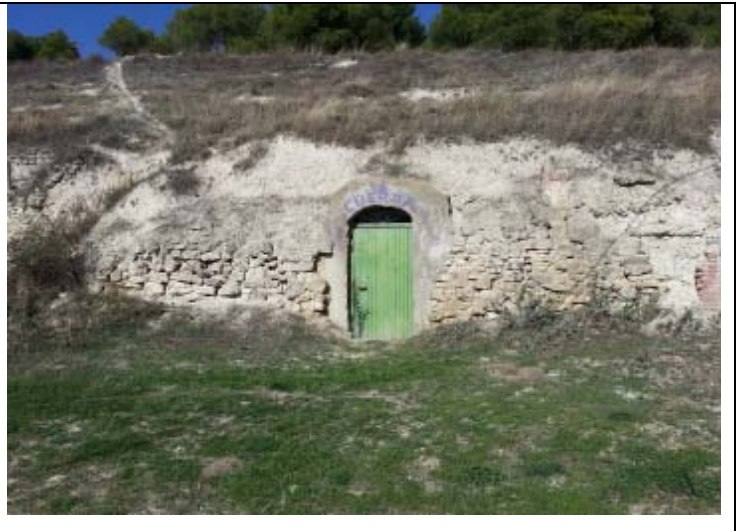
Cueva realizada con cerramientos a base de muros de mampostería de piedra en parte baja y el corte del propio terreno en parte superior. Cubrición en tierra. Carpintería metálica de chapa grecada.

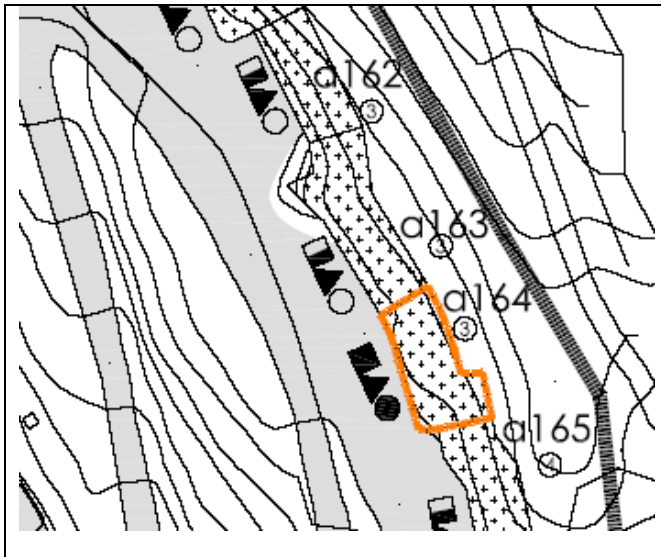
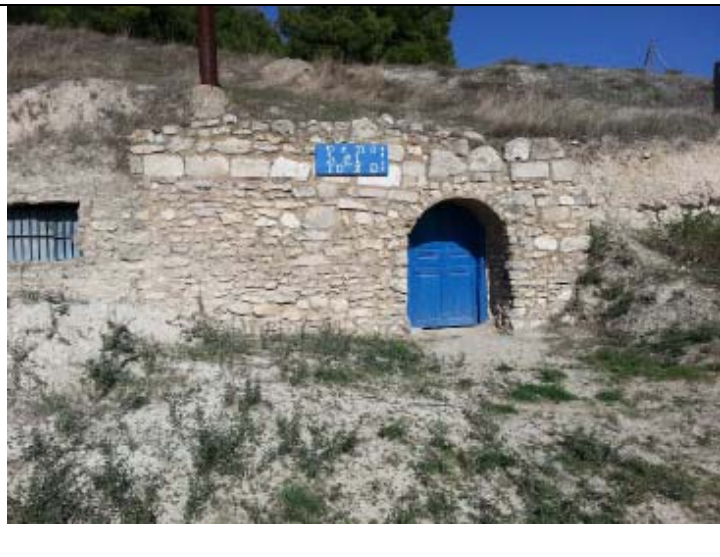
Cueva realizada con cerramientos a base de muros de mampostería de piedra. Cubrición en tierra. Carpintería de madera en color azul.

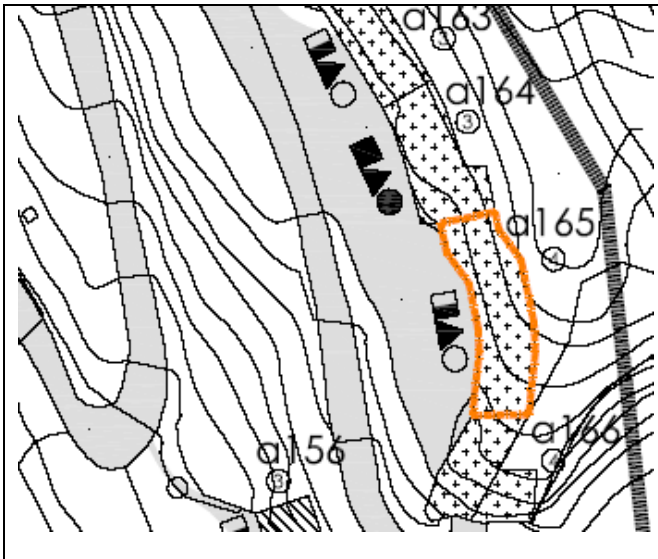
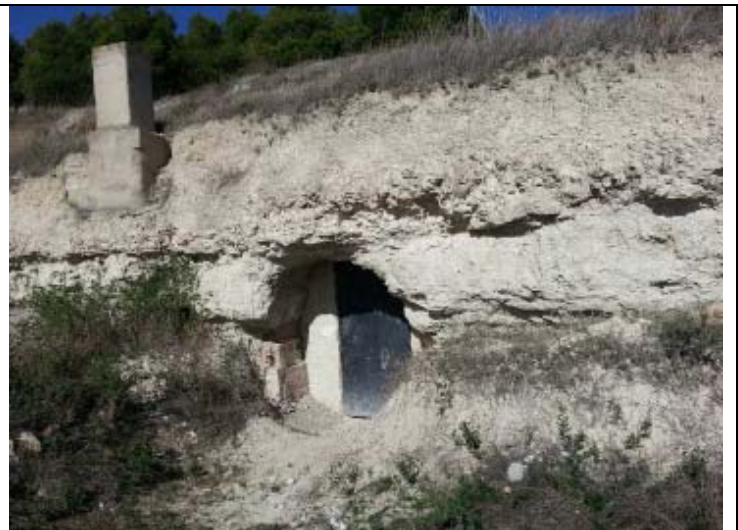
## FOTOGRAFÍA

Cueva cuyo cerramiento es el propio corte del terreno. Cubrición en tierra. Carpintería metálica lisa.

Desde camino en tierra que parte del Carril de Los Frailes.

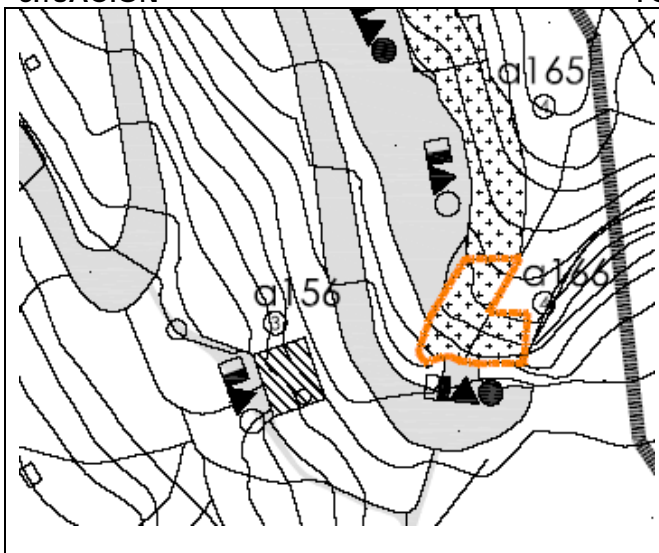
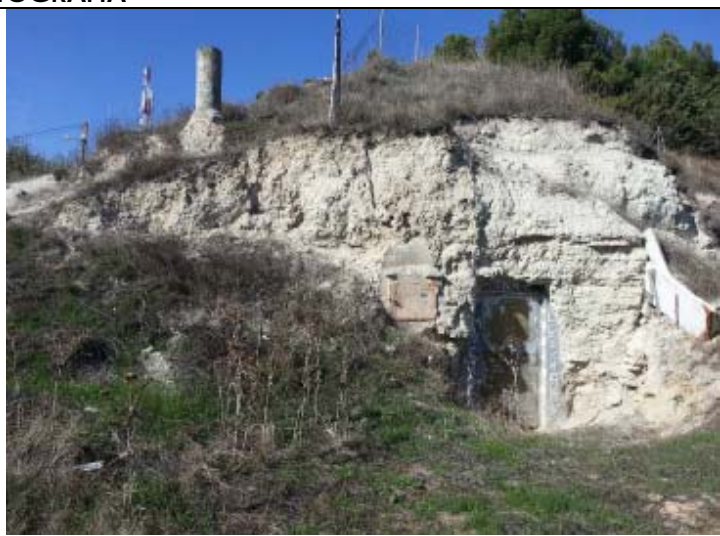
**A166****IDENTIFICACIÓN DE BODEGAS/CUEVAS**

ESTADO MALO  
TIPOLOGÍA CUEVA  
TÍTULO

Cueva cuyo cerramiento es el propio corte del terreno. Cubrición en tierra. Carpintería de madera.
