**CATÁLOGO**

**PLAN ESPECIAL DE PROTECCIÓN DEL CONJUNTO HISTÓRICO DE "LA CIUDAD DE DUEÑAS" EN EL SUELO URBANO CONSOLIDADO Y SUELO RÚSTICO DE ASENTAMIENTO TRADICIONAL**

**DOCUMENTOS DE ORDENACIÓN. CATÁLOGO DE ELEMENTOS ARQUITECTÓNICOS PROTEGIDOS**

**DOCUMENTO DE APROBACIÓN INICIAL**

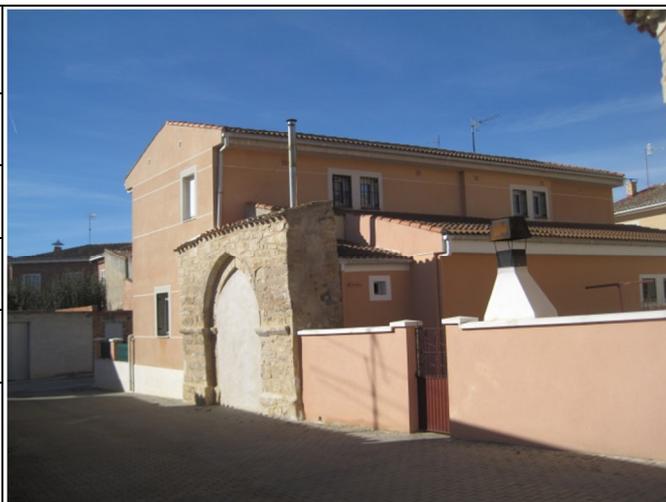
Área de cautela por situarse junto a la hermita del Cristo con arco ojival de sillería.

MUY BUENO. Obra nueva

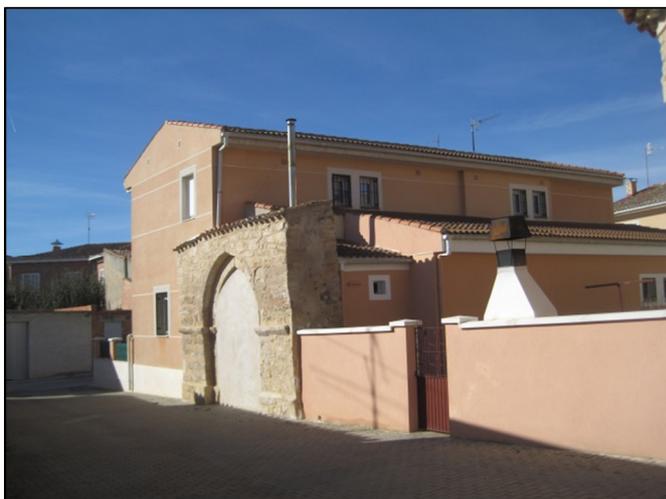
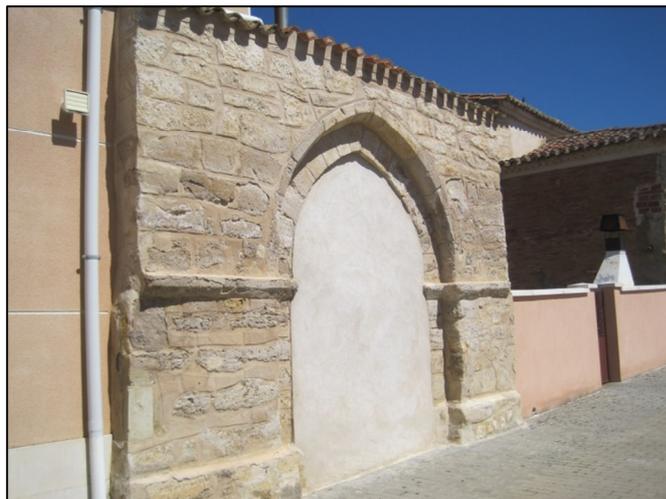
### **FOTO**

Apertura del arco y sustentación del paramento de obra opaco por puerta de madera o reja de forja tradicional.

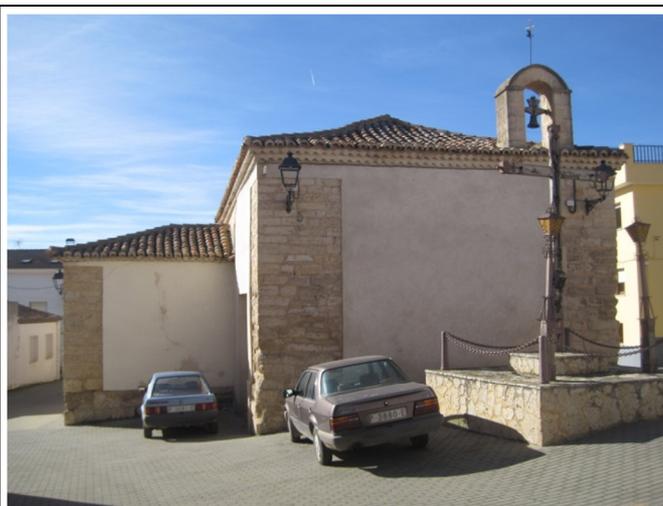
Edificio religioso que forma parte de la estructura del Conjunto Histórico, destaca la composición volumétrica y su espacio interior.

REGULAR: Precisa obras de rehabilitación y conservación.

Únicamente se permiten obras de conservación y rehabilitación de la estructura de cubierta de madera y la carpintería exterior.

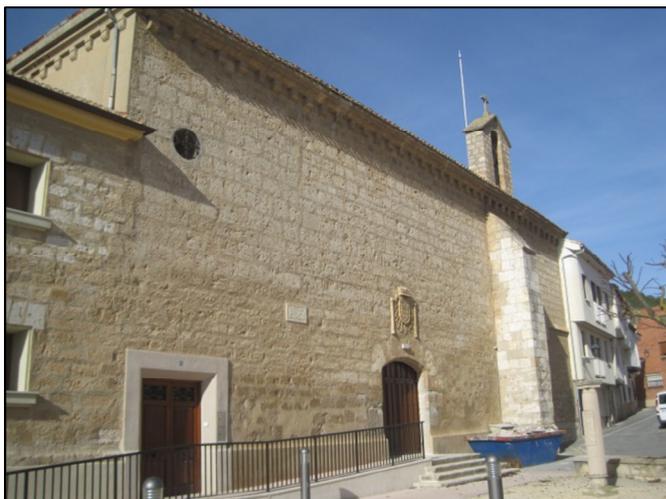
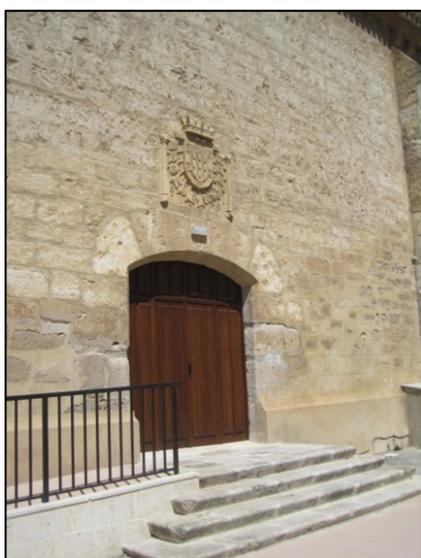
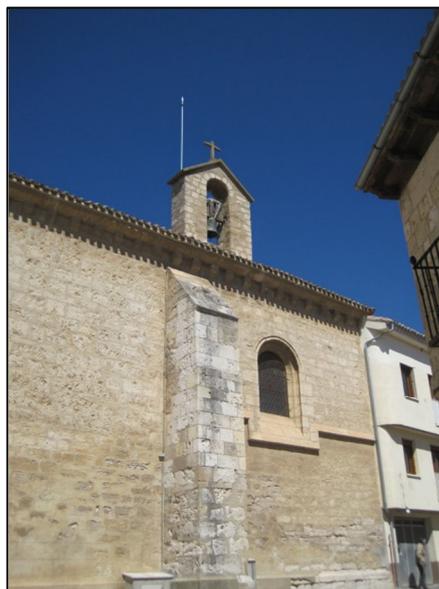
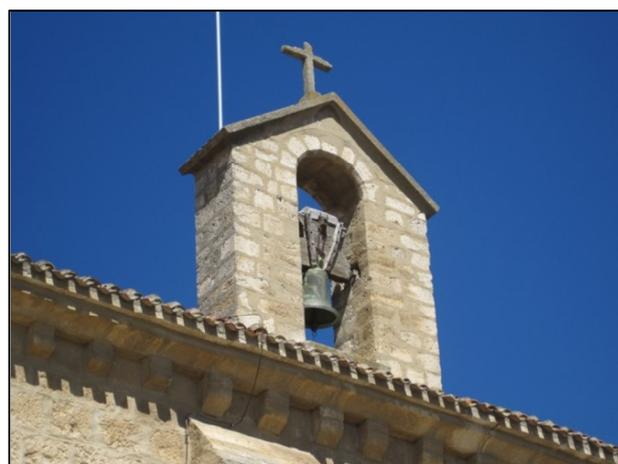
### **FOTO**

Edificio religioso tradicional que formaba parte del Hospital de Santiago, destaca su espacio interior y su fachada de sillería de piedra.

REGULAR: Precisa obras de conservación y rehabilitación.

Únicamente se permiten obras de conservación y rehabilitación de su cubierta y carpinterías, así como la recuperación del pavimento de piedra.

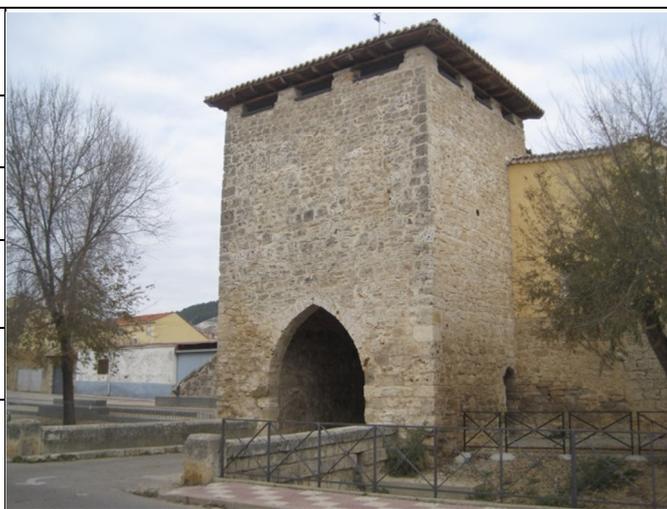
Único vestigio que se conserva del recinto amurallado del Conjunto: Espléndida composición volumétrica con arco ojival, escalera de acceso de sillería, balcón y almenas bajo cubierta

BUENO: Recientemente rehabilitado.

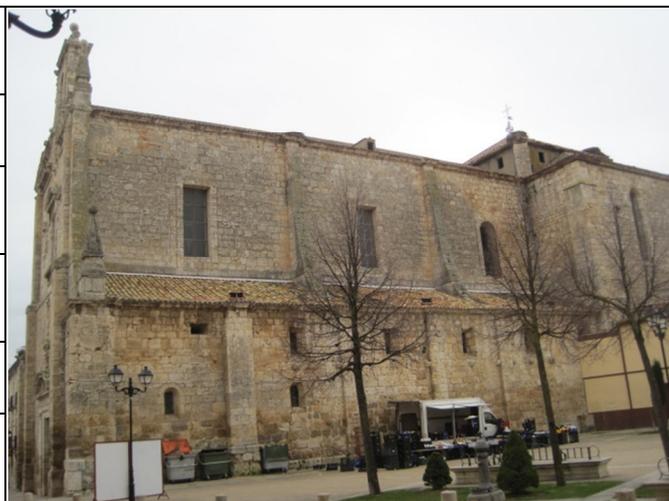
Espacio religioso que formaba parte del convento de San Agustín que dispondrá de acceso exclusivo para el Palacio de los Conde de Buendía: Espléndida portada con escudos y composición interior de nave central con capillas laterales.

MALO: Precisa obras de conservación, rehabilitación integral y adaptación a algún uso dotacional.

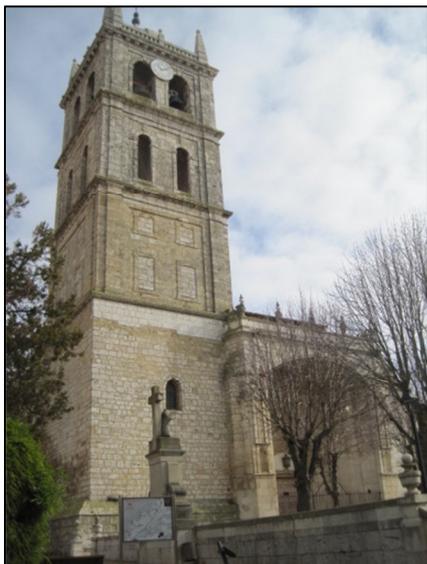
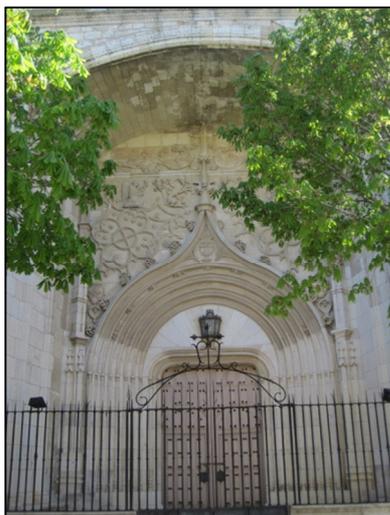
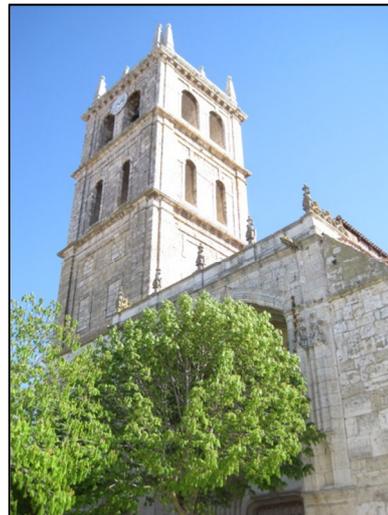
### **FOTO**

FECHA DE CONSTRUCCIÓN	<b>SIGLO XIV</b>	
ESTILO	<b>GÓTICO ÁBSIDE-ROMÁNICO TORRE-CLASICISTA- HERRERIANO</b>	
AUTOR	<b>TORRE: ALONSO DE TOLOSA</b>	
PROPIETARIO	<b>OBISPADO DE PALENCIA</b>	
USOS	<b>EQUIPAMIENTO</b>	
OCUPACIÓN ACTUAL	<b>RELIGIOSO</b>	
VALORES SINGULARES QUE JUSTIFICAN SU CATALOGACIÓN:	Edificio religioso histórico de gran valor.	
ESTADO DE CONSERVACIÓN ACTUAL:		
BUENO: Recientemente restaurado uno de sus cerramiento y la cubierta de la nave del evangelio

Obras de conservación y rehabilitación.

Obras de conservación y mantenimiento.

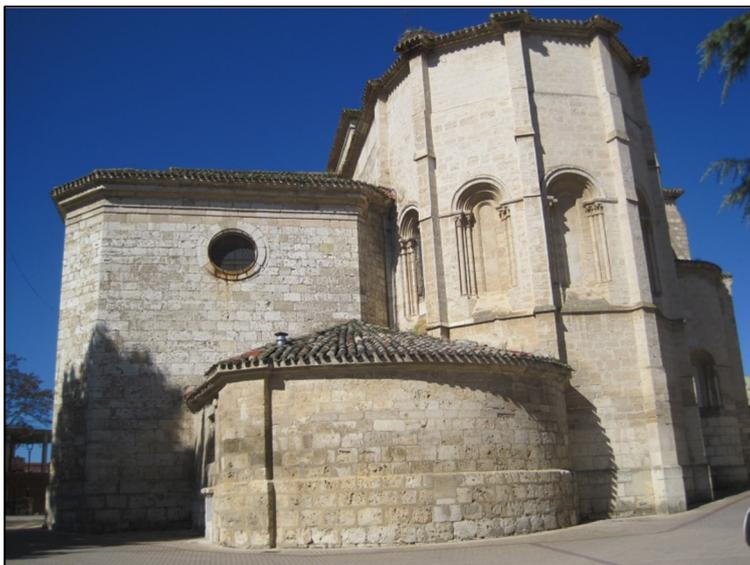
### **DETALLE**

Denominación: **IGLESIA DE SANTA MARÍA DE LA ASUNCIÓN**

Grado de protección: **PROTECCIÓN INTEGRAL (IGLESIA)**

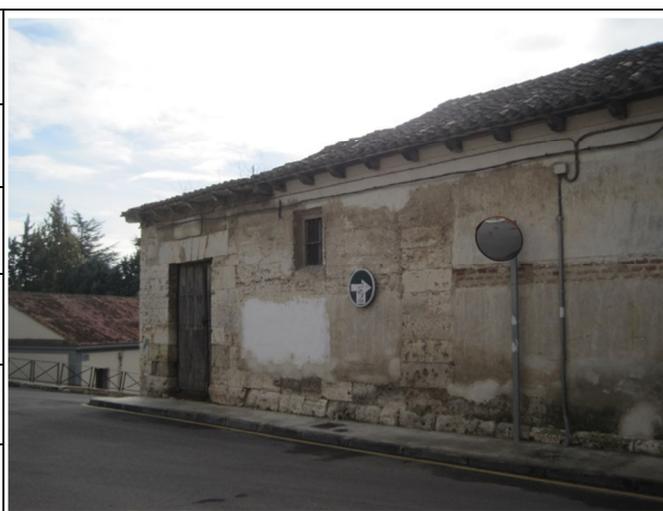
MALO: Esta muy desgastada.

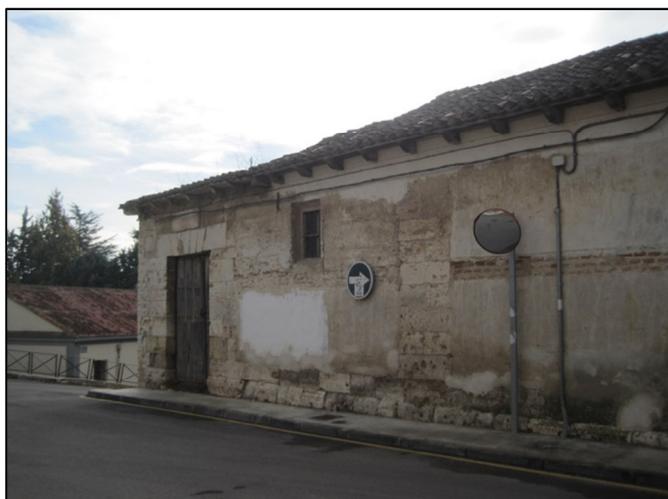
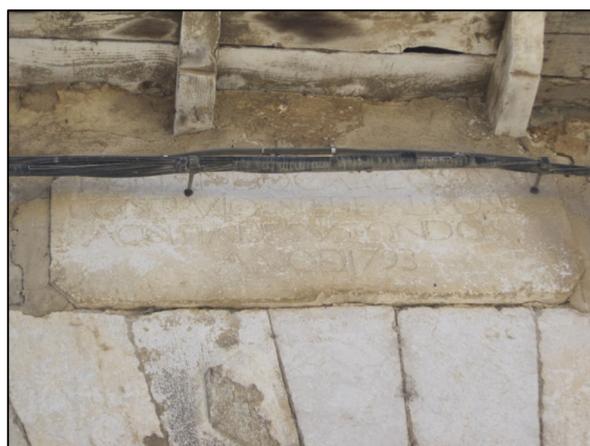
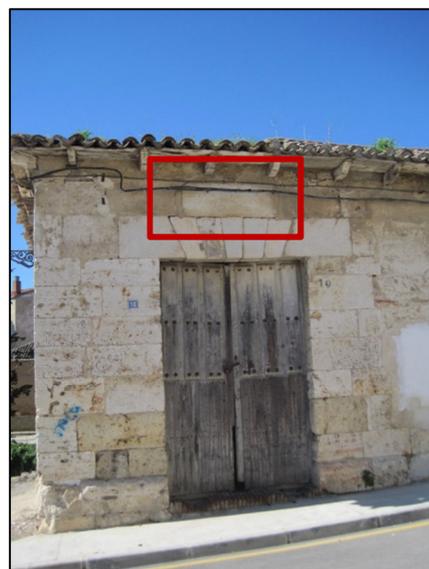
**F= 7B**

Denominación: **INSCRIPCIÓN**

Ubicación: **MANZANA - M-45 PARCELA - P-1 CALLE – EGIDIO MATE N°- 10**

La inscripción debe ser protegida y mantenida en su emplazamiento actual.

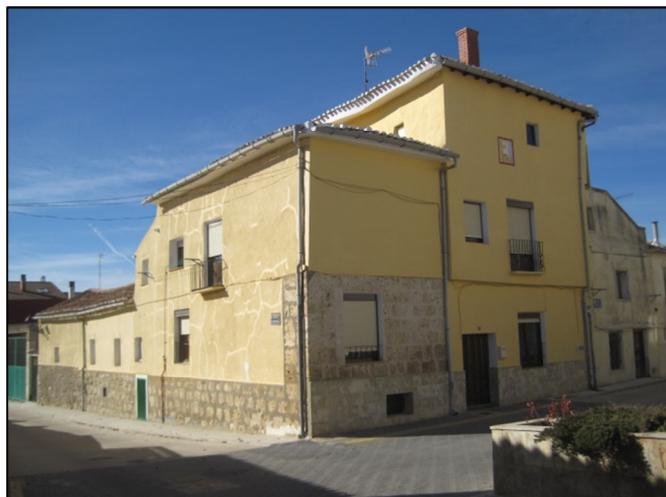
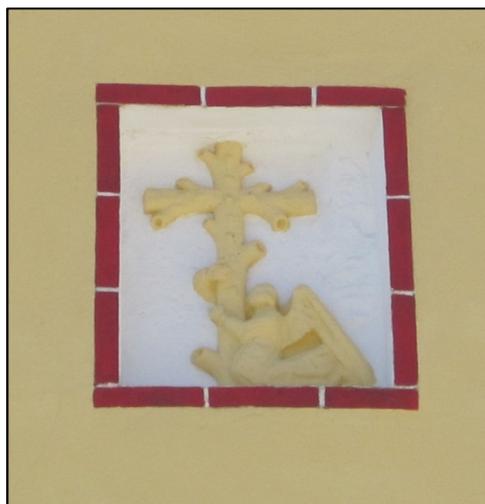
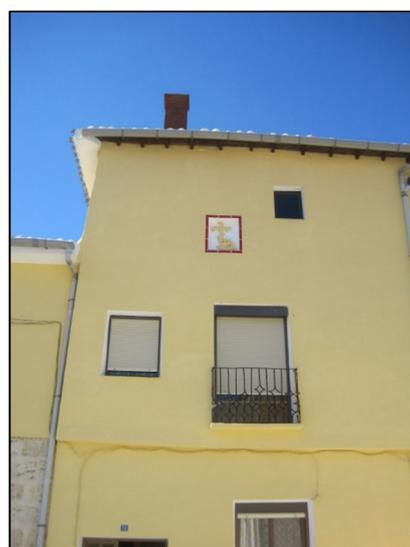
**F= 8B**

FECHA DE CONSTRUCCIÓN	<b>1920</b>	
ESTILO	-	
AUTOR	-	
PROPIETARIO	-	
USOS	<b>VIVIENDA</b>	
OCUPACIÓN ACTUAL	<b>VIV. PERMANENTE</b>	
VALORES SINGULARES QUE JUSTIFICAN SU CATALOGACIÓN:		
ESTADO DE CONSERVACIÓN ACTUAL:		
BUENO: Esta en una fachada recién pintada.

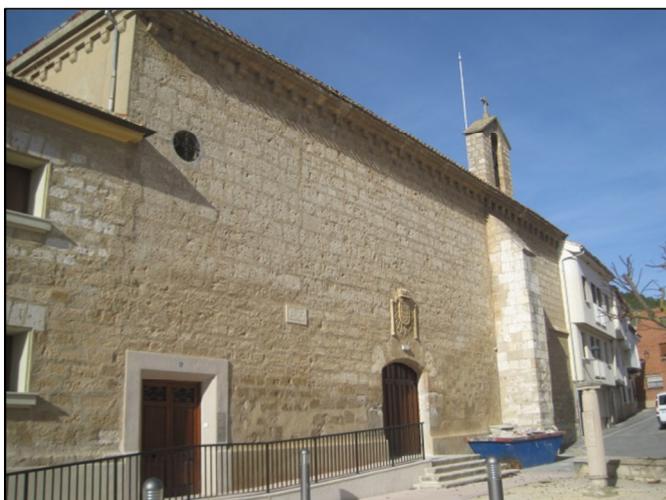
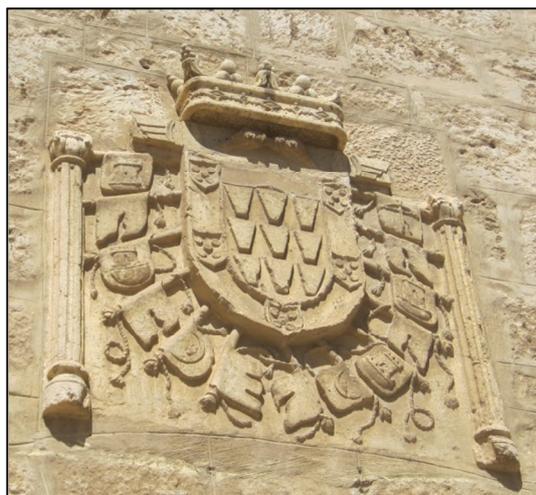
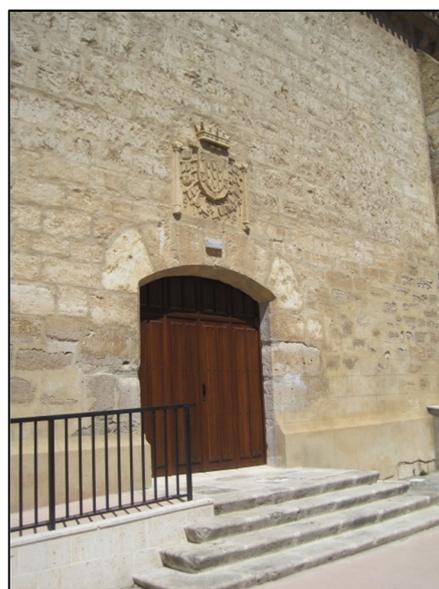
**F= 3B**

FECHA DE CONSTRUCCIÓN	<b>SIGLO XVI</b>	
ESTILO	<b>GÓTICO</b>	
AUTOR	<b>DESCONOCIDO</b>	
PROPIETARIO	<b>OBISPADO DE PALENCIA</b>	
USOS	<b>EQUIPAMIENTO</b>	
OCUPACIÓN ACTUAL	<b>RELIGIOSO</b>	
VALORES SINGULARES QUE JUSTIFICAN SU CATALOGACIÓN:		
ESTADO DE CONSERVACIÓN ACTUAL:		
BUENO: Se conserva en buen estado.

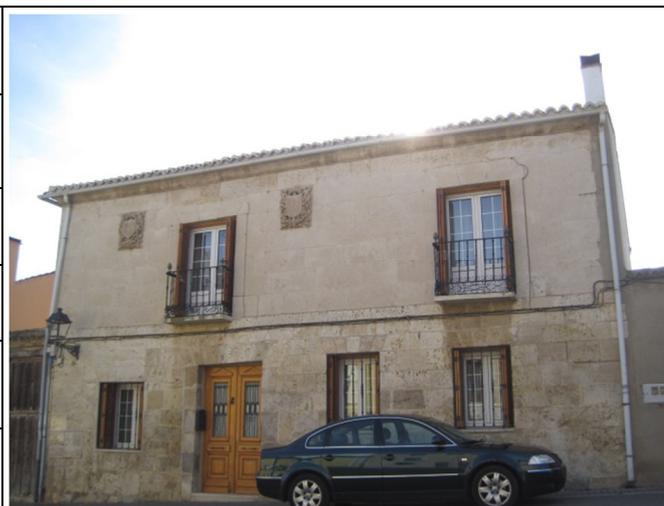
BUENO: No parece estar en su posición original. Está recién limpio y la fachada en la que se localiza estar recién hecha. Puede estar repicado o rehecho

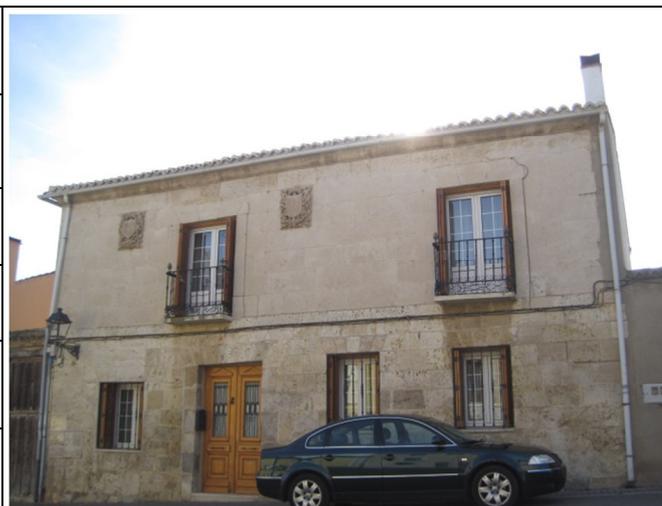
BUENO: No parece estar en su posición original. Está recién limpio y la fachada en la que se localiza estar recién hecha. Puede estar repicado o rehecho

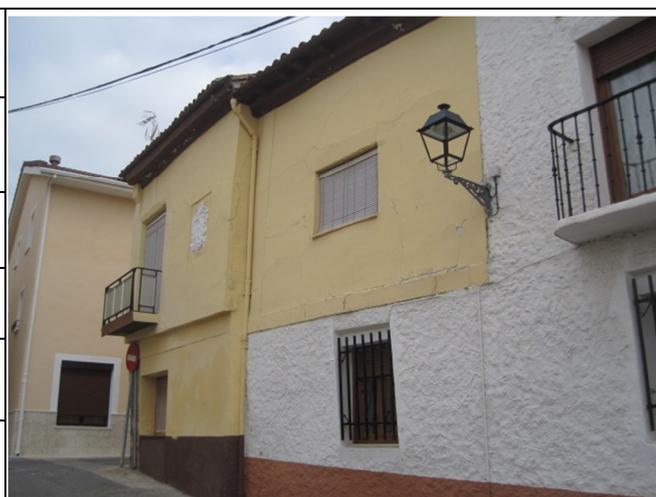
BUENO: El escudo está pintado en blanco y le ha pulido o cortado todos los salientes.

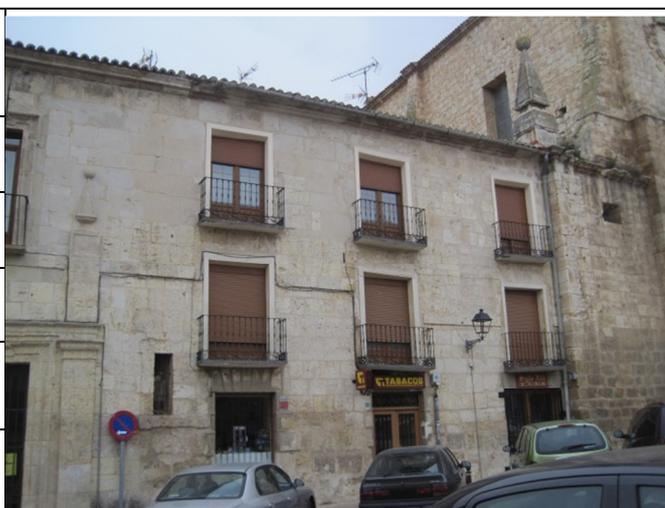
**F= 17A**

BUENO: Parece estar repuesto e incluso fabricado para colocarlo en esta fachada reconstruida del convento de San Agustín.

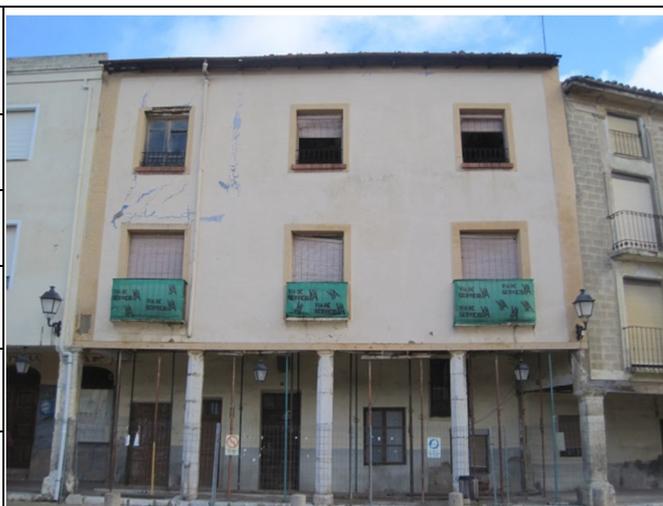
REGULAR: Está embutido sobre la puerta del número 13 (allí pone 9), parece recortado y recolocado.

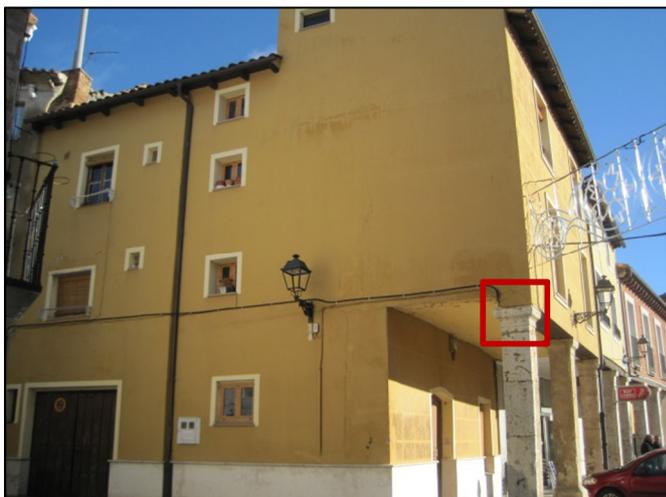
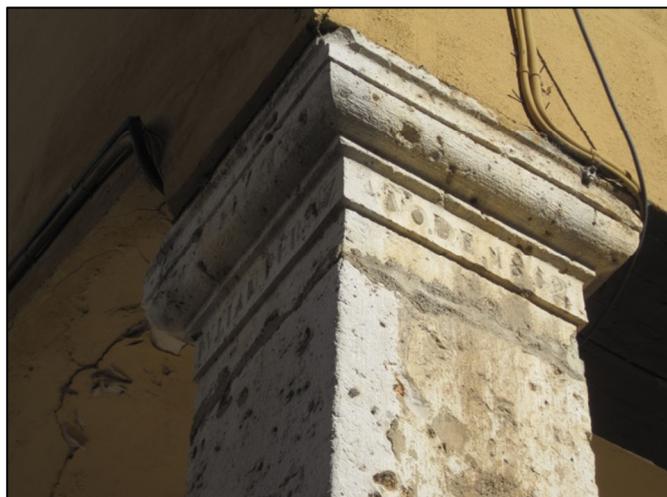
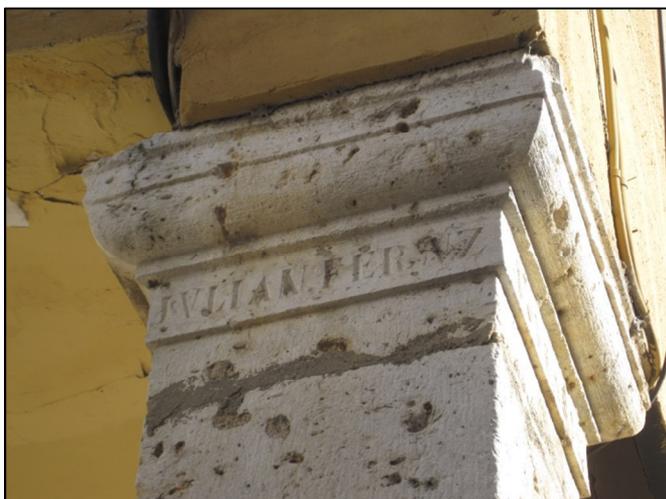
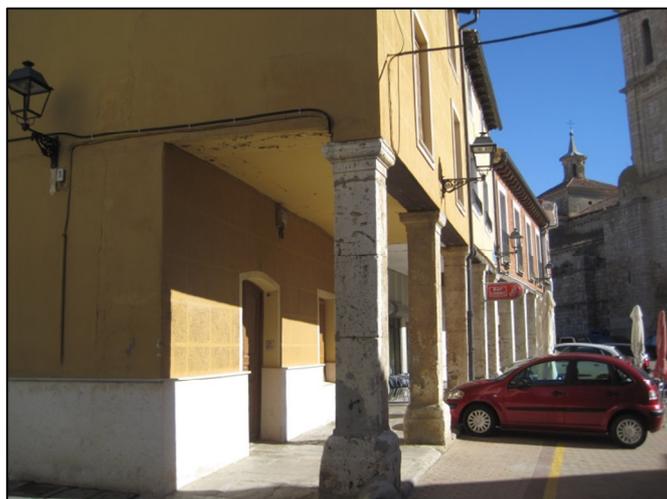
**F= 19B**

FECHA DE CONSTRUCCIÓN	<b>1985</b>	
ESTILO	-	
AUTOR	-	
PROPIETARIO	-	
USOS	<b>VIVIENDA</b>	
OCUPACIÓN ACTUAL	<b>VIV. PERMANENTE</b>	
VALORES SINGULARES QUE JUSTIFICAN SU CATALOGACIÓN:		
ESTADO DE CONSERVACIÓN ACTUAL:		
REGULAR: Está en una columna de la parte porticada de la plaza de la Paz.

La inscripción debe ser protegida y mantenida en su emplazamiento actual.

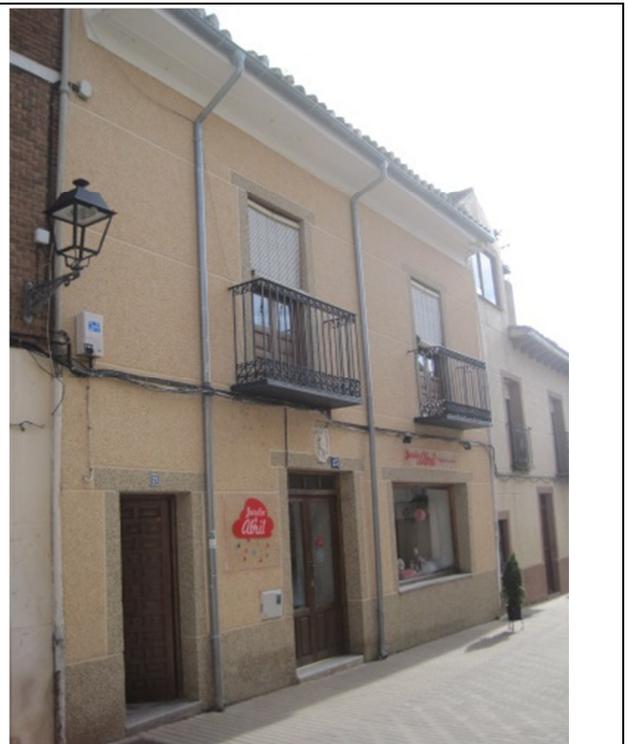
F= 20A

FECHA DE CONSTRUCCIÓN	<b>1920</b>
ESTILO	-
AUTOR	-
PROPIETARIO	-
USOS	<b>VIVIENDA</b>
OCUPACIÓN ACTUAL	<b>VIV. PERMANENTE</b>
VALORES SINGULARES QUE JUSTIFICAN SU CATALOGACIÓN:	
ESTADO DE CONSERVACIÓN ACTUAL:	
REGULAR: Parece repuesto, está pintado y le falta parte.

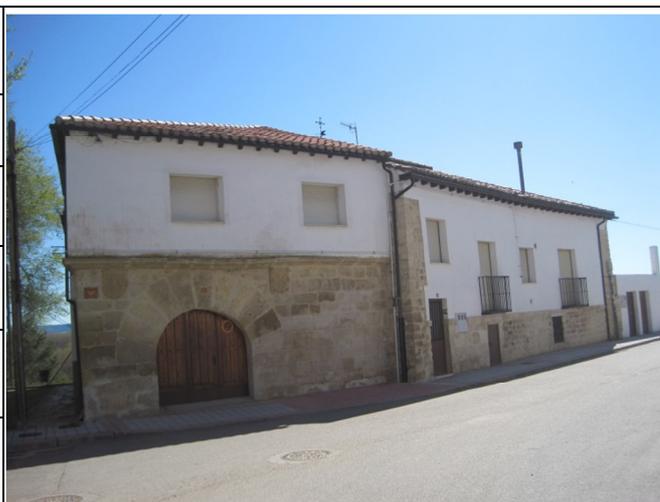
REGULAR: No parece estar en su posición original. Esta recién limpio y la fachada en la que se localiza esta recién arreglada.

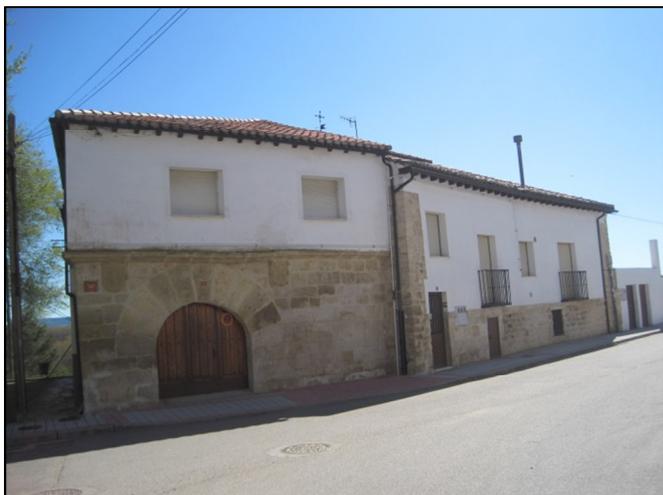
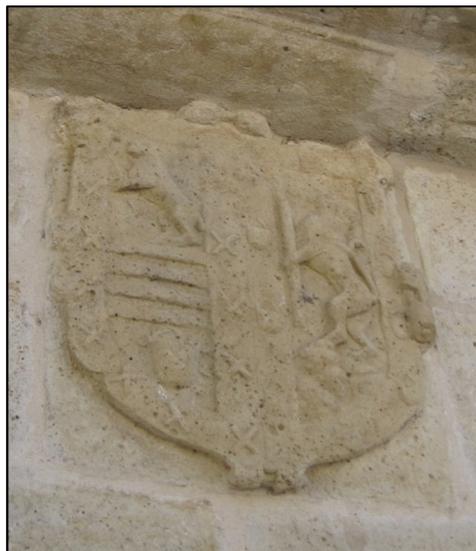
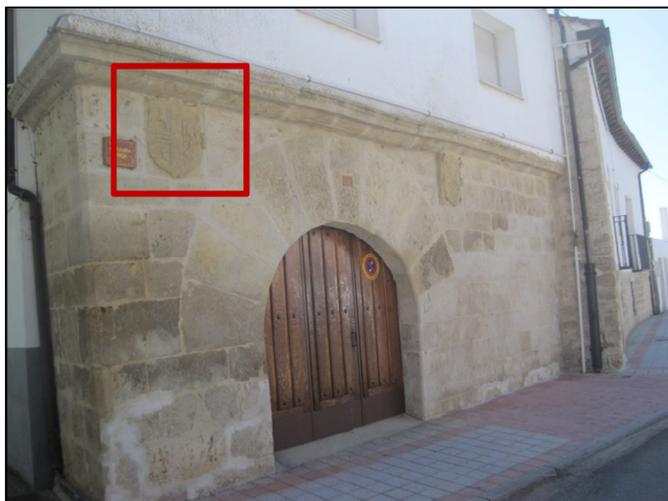
Denominación: **ESCUDO**

Cualquier intervención en el BIC deberá contar con la autorización previa y preceptiva de la Comisión Territorial del Patrimonio Cultural de Palencia.

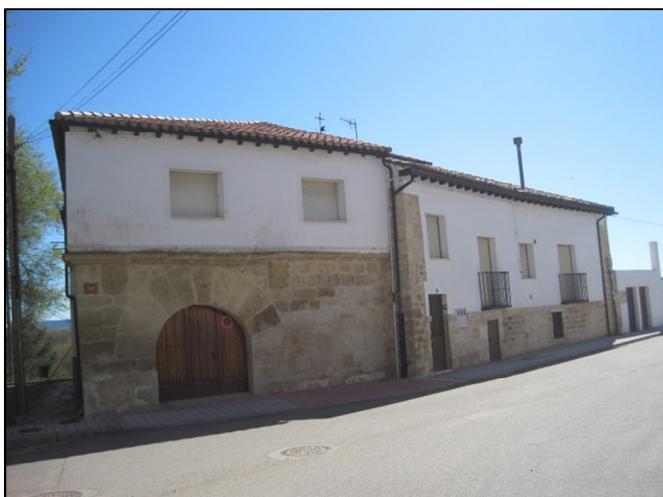
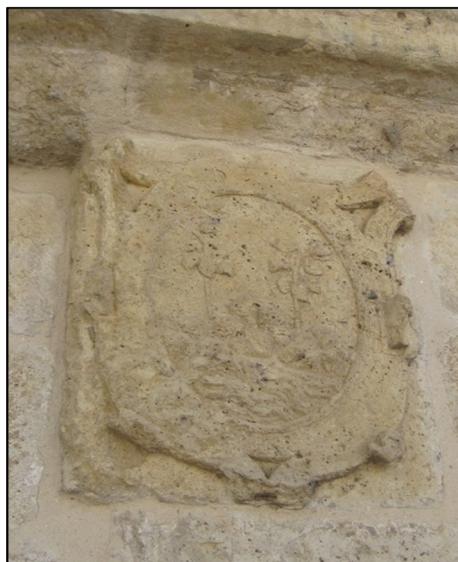
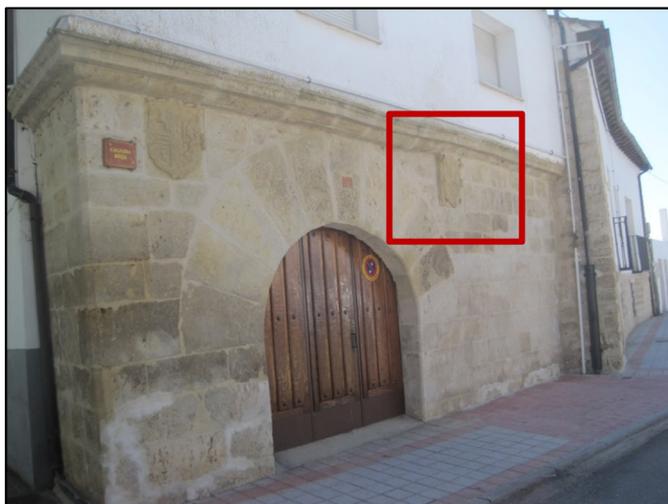
Denominación: **ESCUDO**

Cualquier intervención en el BIC deberá contar con la autorización previa y preceptiva de la Comisión Territorial del Patrimonio Cultural de Palencia.

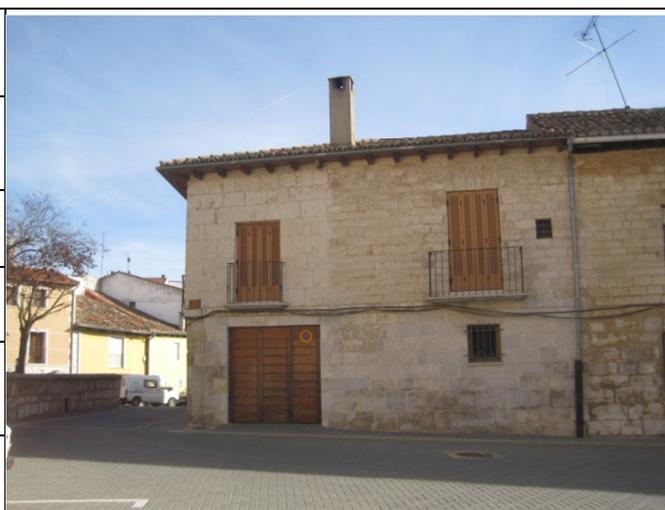
Fachada de sillería de piedra caliza con alero.

BUENO: Ha sido reestructurado en los años 80.

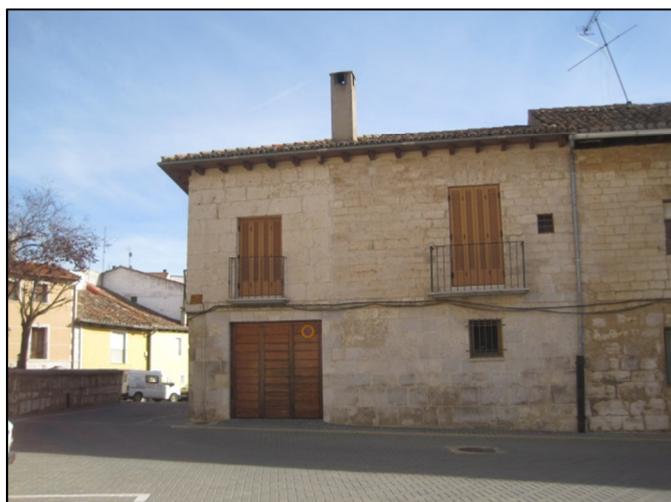
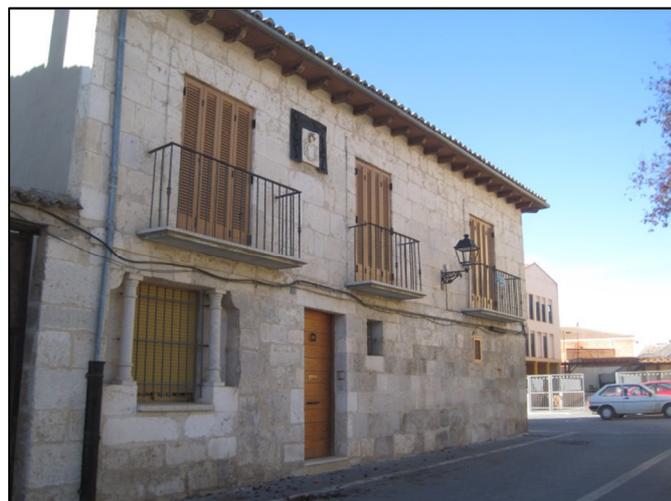
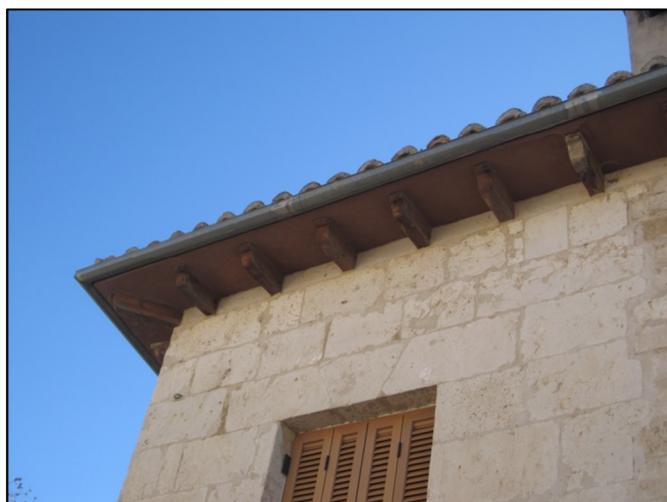
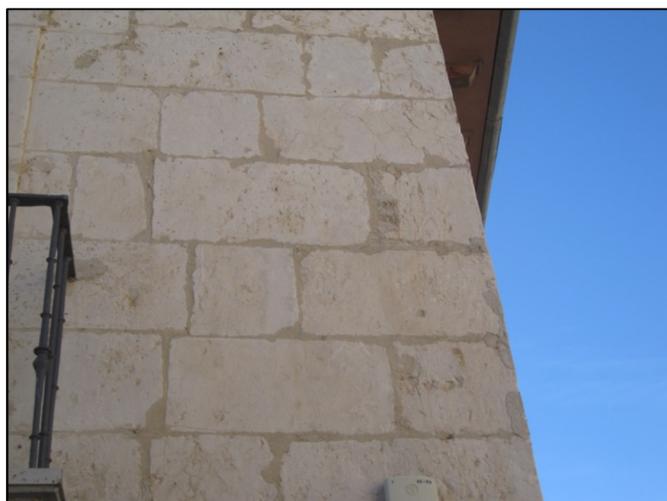
Denominación: **CASA TRADICIONAL**

Las permitidas por su nivel de protección manteniendo la fachada de sillera de piedra y alero con canecillos.

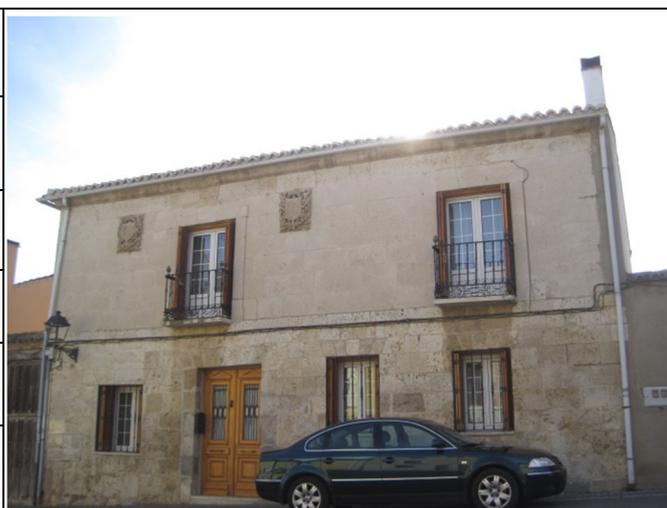
Fachada de sillería de piedra con escudos y balcones y composición de su fachada.

BUENO: Rehabilitado recientemente.

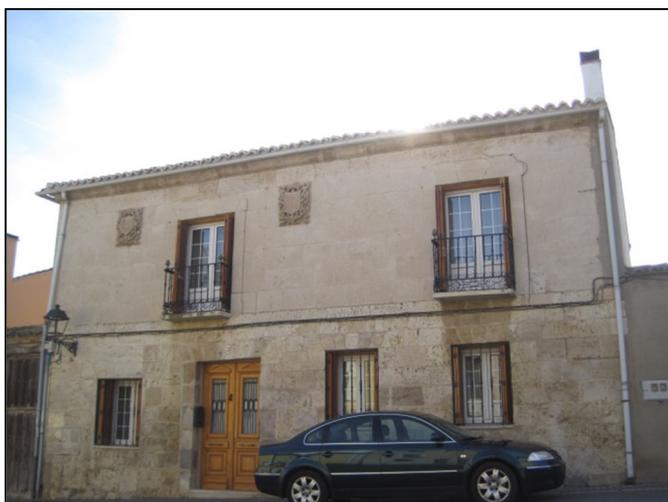
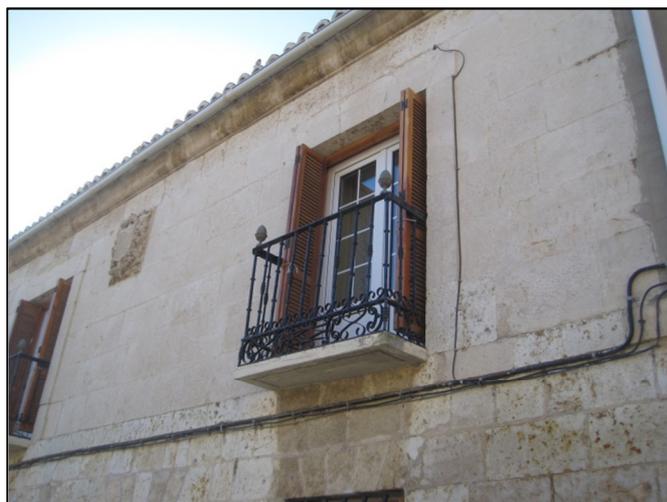
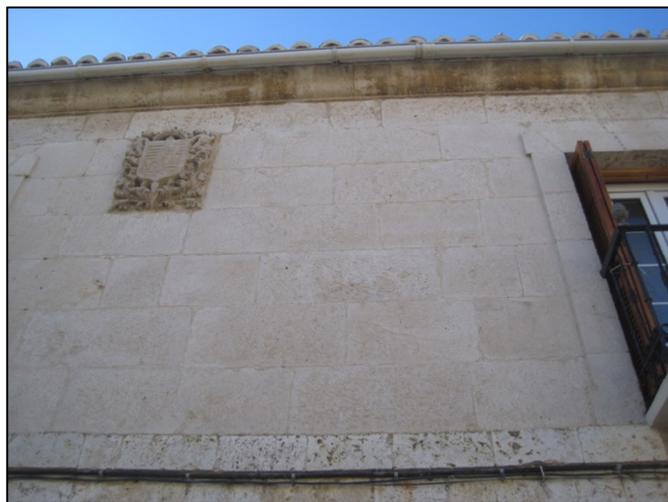
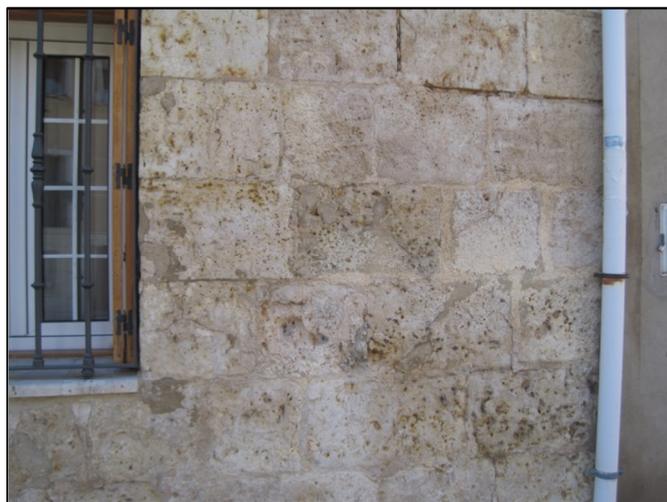
Denominación: **CASA SOLARIEGA**

Las permitidas por su nivel de protección, manteniendo la composición de fachada, y la sillería de piedra caliza y los balcones.

Limpieza de la piedra.

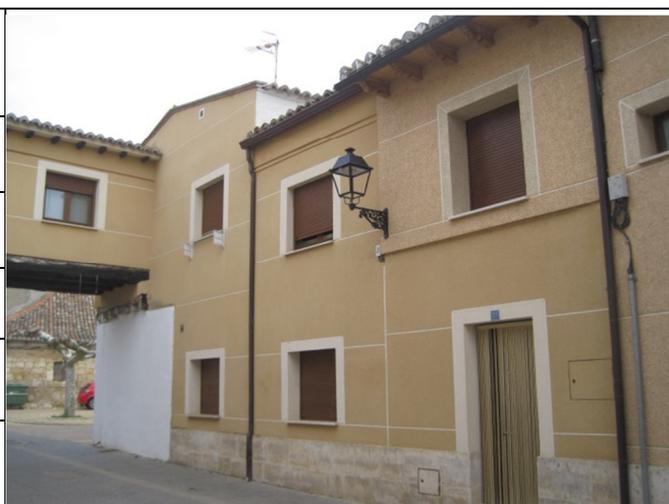
Pasadizo adintelado sobre la calle.

BUENO: Ha sido rehabilitado en los años 2000.

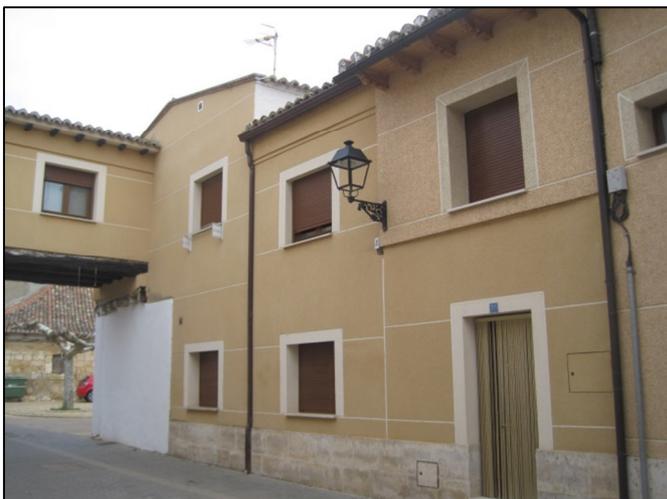
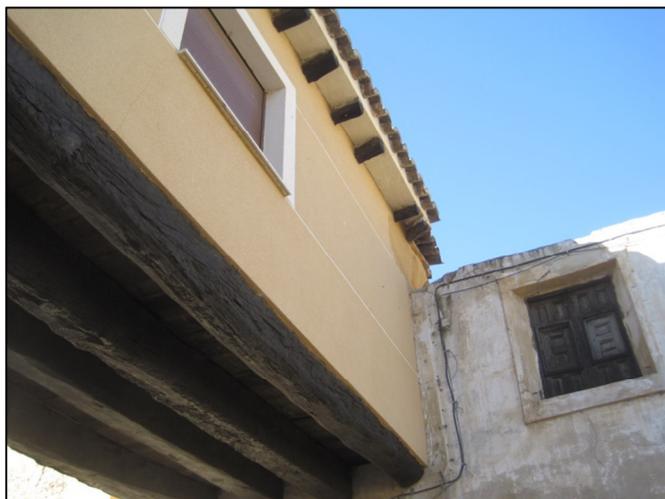
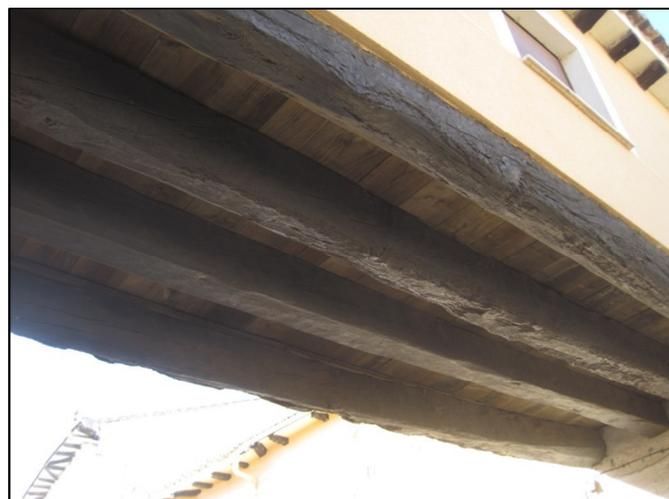
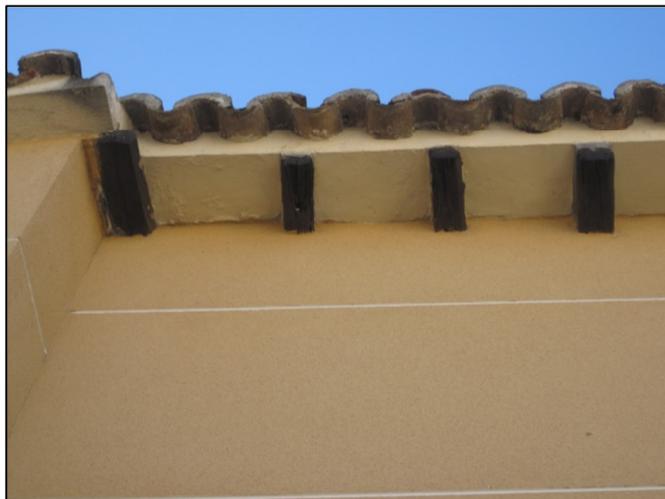
Denominación: **CASA CON PASADIZO ADINTELADO SOBRE LA VÍA PÚBLICA**  
Ubicación: **MANZANA - M-17 PARCELA - P-16 CALLE – PUENTECILLAS Nº-21**  
Referencia catastral: **1675816UM7317S0001JP**  
Grado de protección: **PROTECCIÓN ESTRUCTURAL**

Las que se permiten por su nivel de protección.

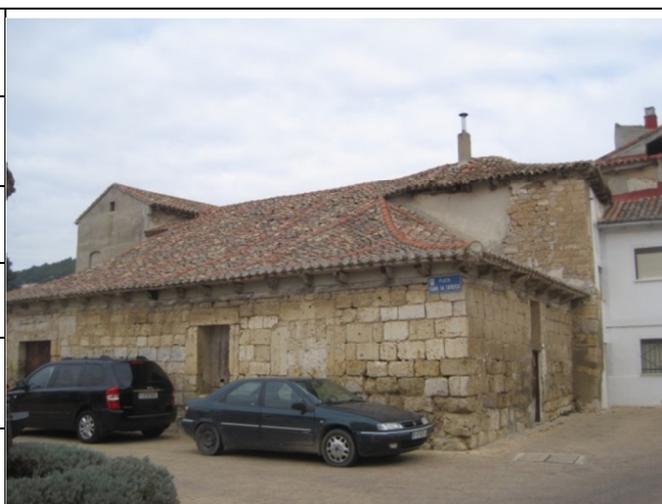
Fachada de sillería, alero y cubierta a dos aguas en la esquina.

REGULAR

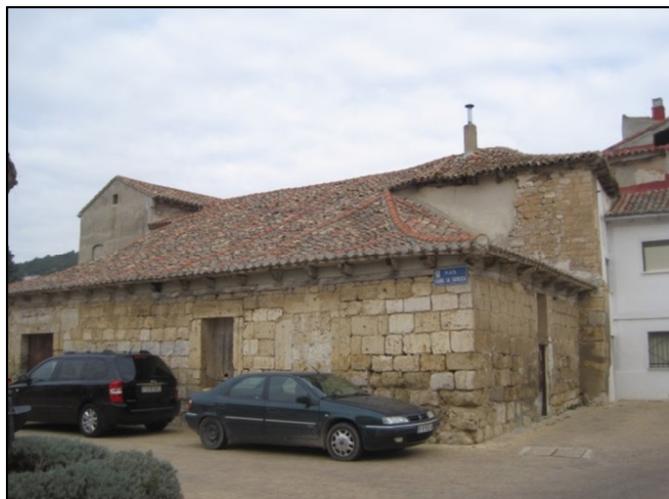
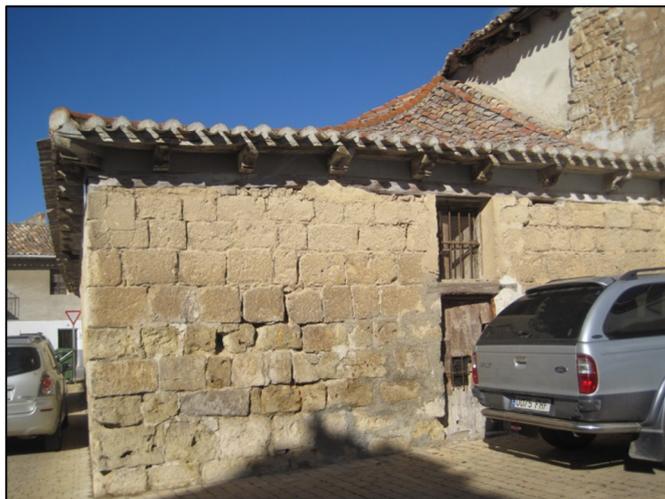
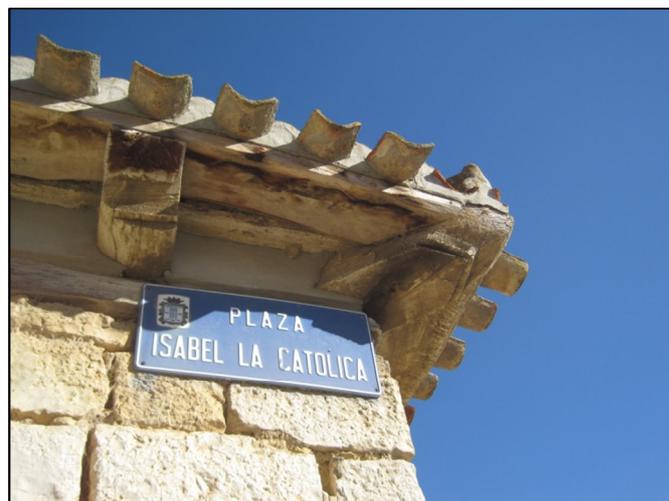
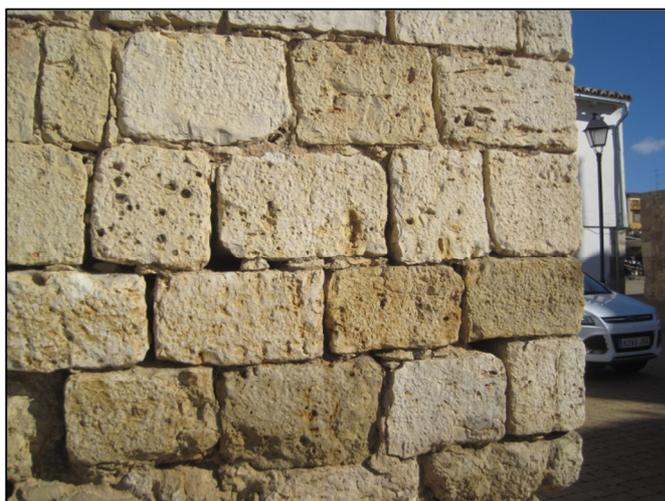
Denominación: **ALMACÉN**

Las que se permiten por su nivel de protección salvo la fachada y la cubierta que deberán mantenerse en su estado actual.

Limpeza de fachada y conservación de la cubierta.

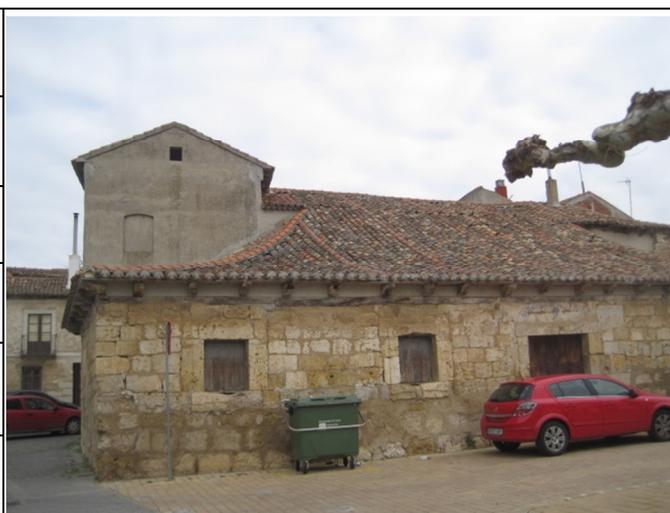
#### VALORES SINGULARES QUE JUSTIFICAN SU CATALOGACIÓN:

Fachada de sillería, alero y cubierta a dos aguas en la esquina.

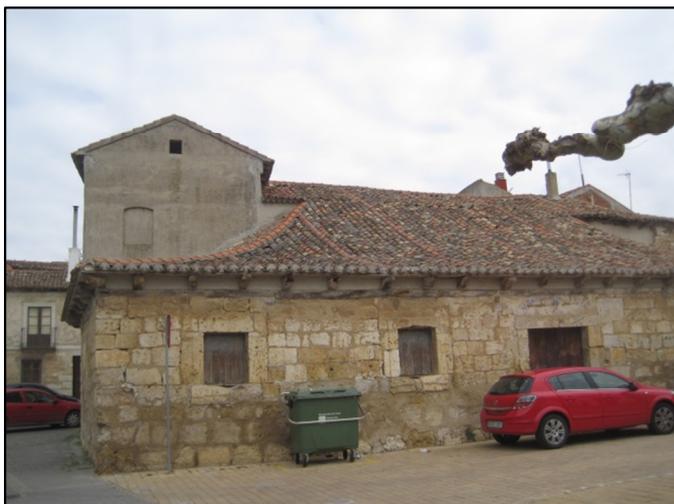
Denominación: **ALMACÉN**

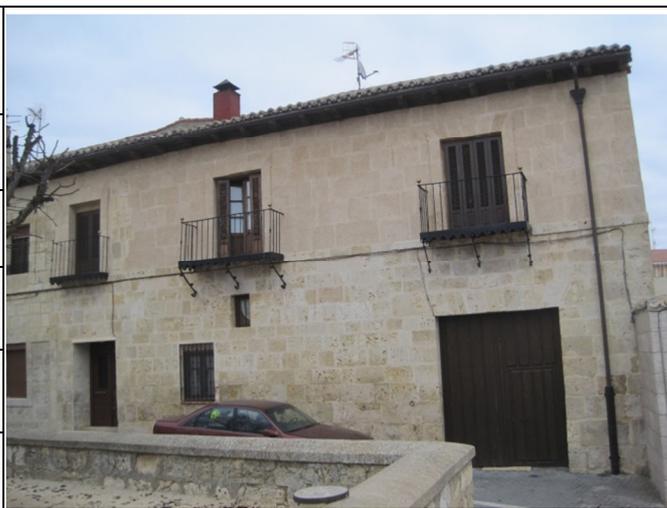
Fachada de sillería y composición tradicional.

BUENO: Recientemente rehabilitado.

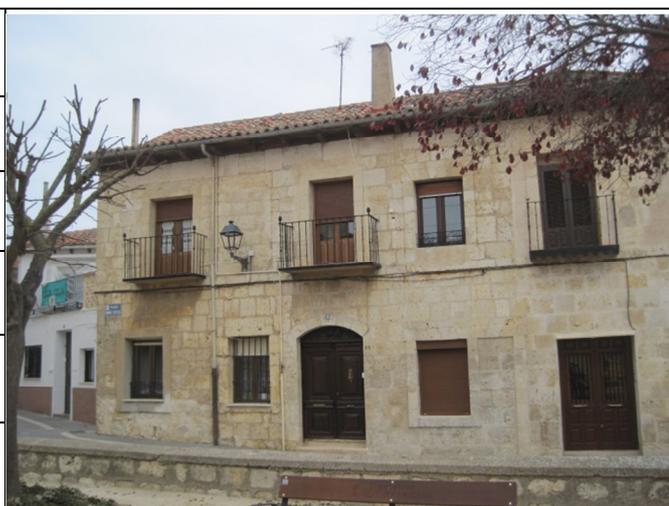
Fachada de sillería y composición tradicional con arco en el acceso.

BUENO

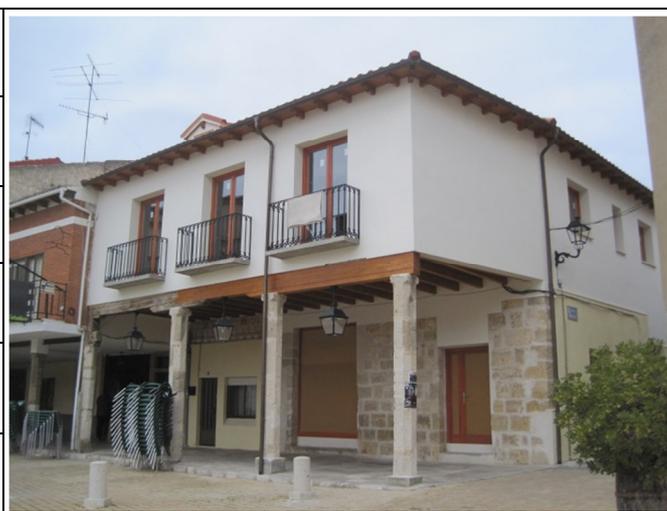
#### VALORES SINGULARES QUE JUSTIFICAN SU CATALOGACIÓN:

Soportal con columnas de piedra y dinteles de madera.
