**CATÁLOGO**

**PLAN ESPECIAL DE PROTECCIÓN DEL CONJUNTO HISTÓRICO DE "LA CIUDAD DE DUEÑAS" EN EL SUELO URBANO CONSOLIDADO Y SUELO RÚSTICO DE ASENTAMIENTO TRADICIONAL**

**DOCUMENTOS DE ORDENACIÓN. CATÁLOGO DE ELEMENTOS ARQUITECTÓNICOS PROTEGIDOS**

**DOCUMENTO DE APROBACIÓN INICIAL**

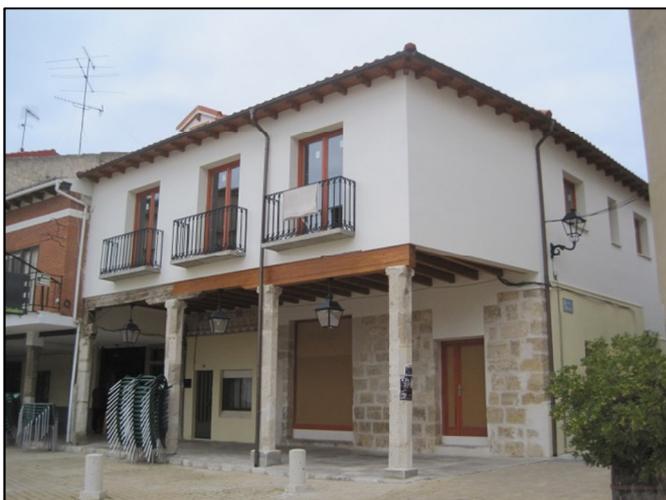
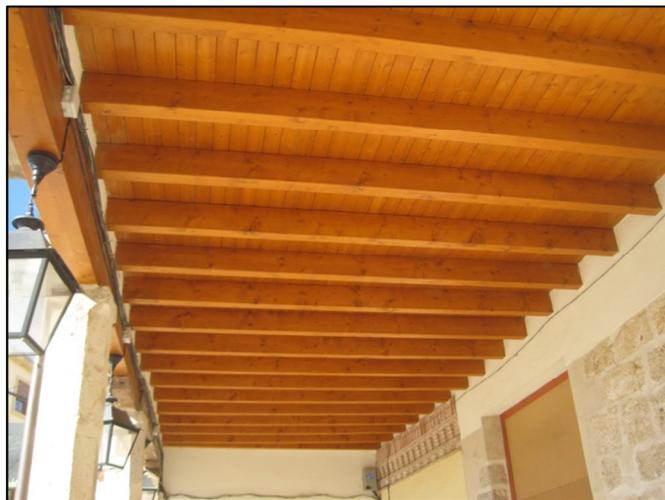
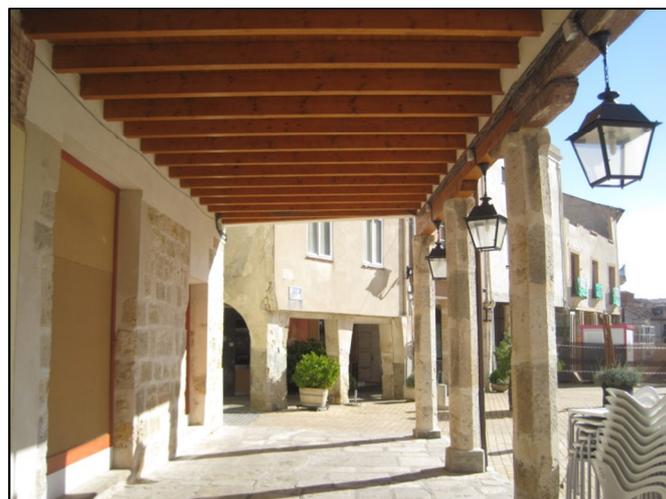
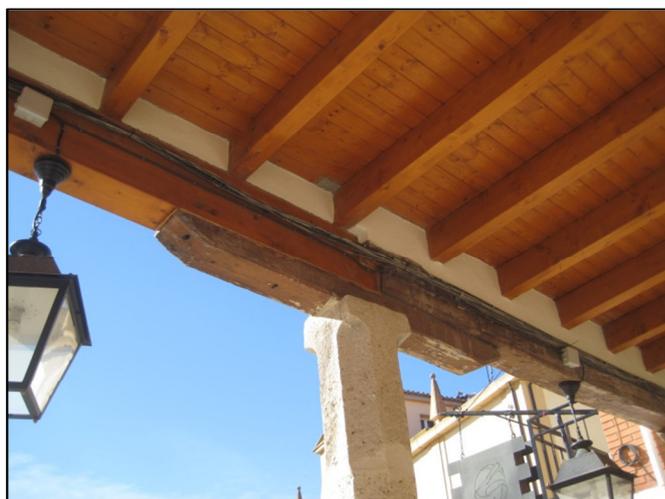
### **FOTO**

Soportal con columnas de piedra y dinteles de madera.

BUENO: Ha sido rehabilitado y reestructurado recientemente su estructura y envolvente.

Las permitidas por su nivel de protección salvo el soportal que deberá mantenerse en su estado actual.

Ninguna.

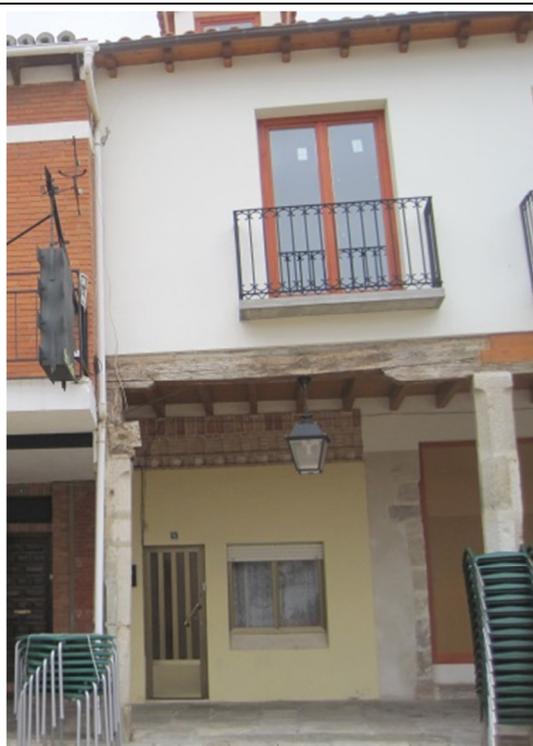
FECHA DE CONSTRUCCIÓN	<b>1985</b>
ESTILO	<b>TRADICIONAL</b>
AUTOR	<b>DESCONOCIDO</b>
PROPIETARIO	-
USOS	<b>VIVIENDA</b>
OCUPACIÓN ACTUAL	<b>VIV. PERMANENTE</b>
VALORES SINGULARES QUE JUSTIFICAN SU CATALOGACIÓN:	Soportal adintelado con columnas de piedra y dintel de madera.
ESTADO DE CONSERVACIÓN ACTUAL:	BUENO

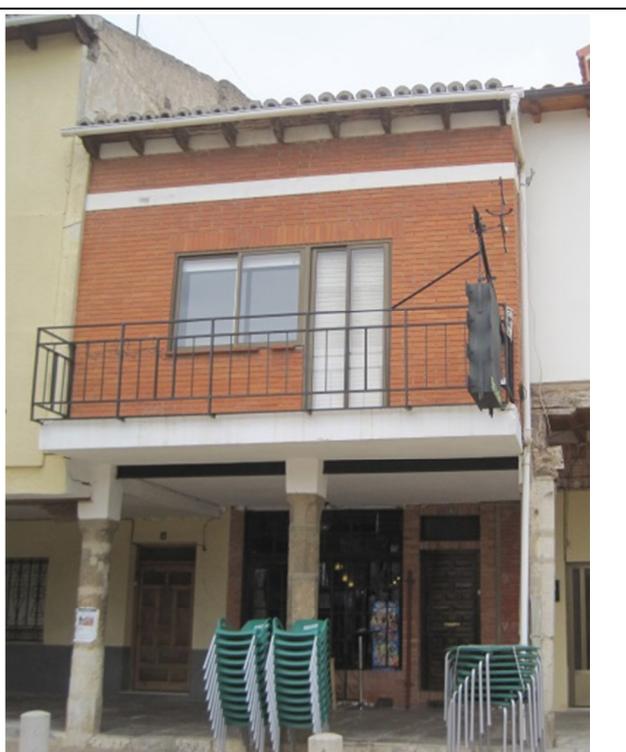
FECHA DE CONSTRUCCIÓN	<b>1985</b>
ESTILO	<b>TRADICIONAL</b>
AUTOR	<b>DESCONOCIDO</b>
PROPIETARIO	-
USOS	<b>VIVIENDA</b>
OCUPACIÓN ACTUAL	<b>VIV. PERMANENTE</b>
VALORES SINGULARES QUE JUSTIFICAN SU CATALOGACIÓN: Soportal de columnas de piedra.	
ESTADO DE CONSERVACIÓN ACTUAL: REGULAR

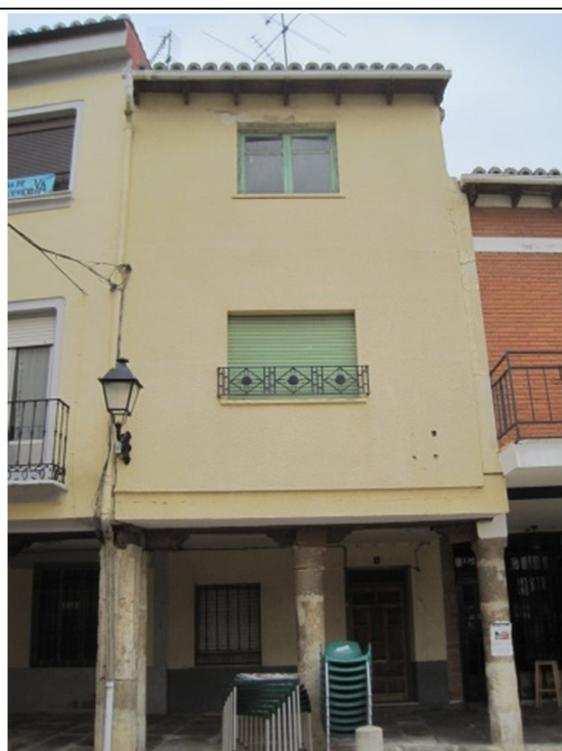
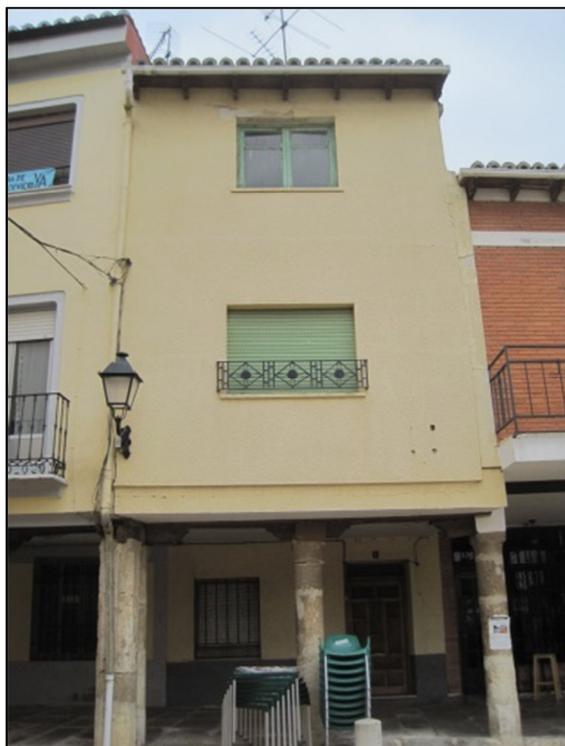
FECHA DE CONSTRUCCIÓN	<b>1985</b>
ESTILO	<b>TRADICIONAL</b>
AUTOR	<b>DESCONOCIDO</b>
PROPIETARIO	-
USOS	<b>VIVIENDA</b>
OCUPACIÓN ACTUAL	<b>VIV. TEMPORAL</b>
VALORES SINGULARES QUE JUSTIFICAN SU CATALOGACIÓN: Soportal de columnas de piedra y dintel de madera.	
ESTADO DE CONSERVACIÓN ACTUAL: REGULAR

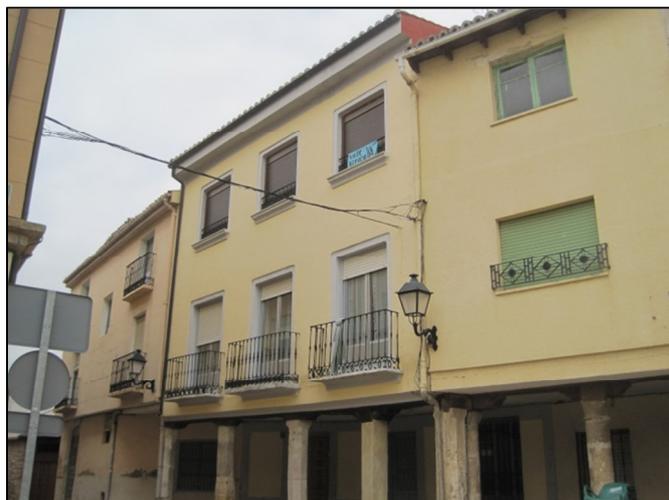
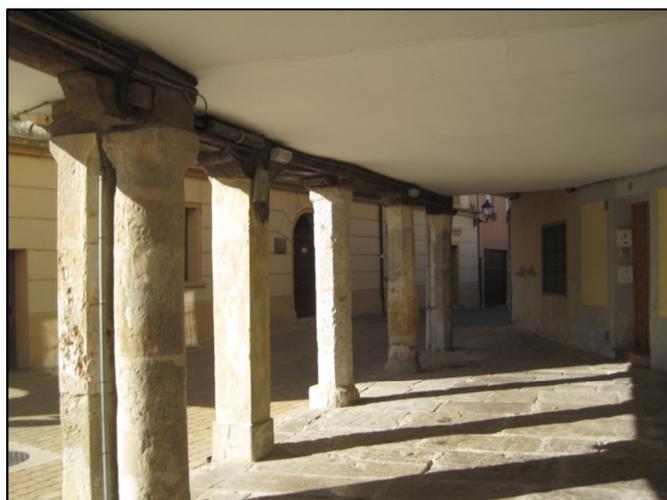
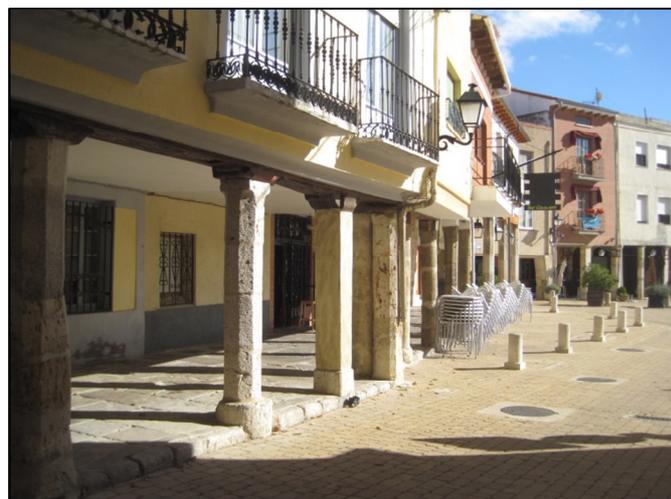
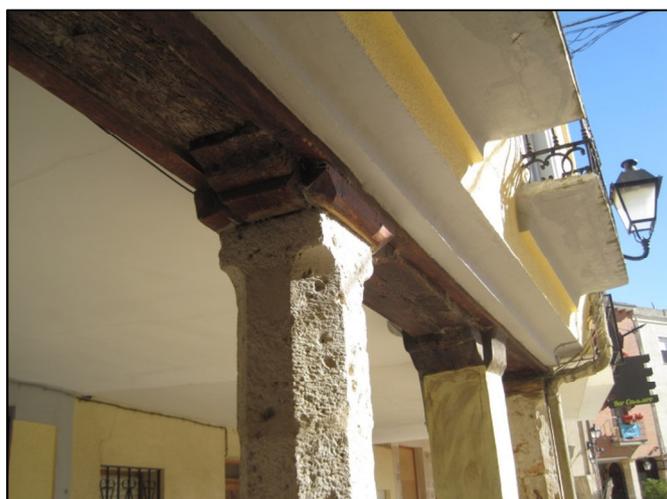
**F= 35B**

Soportal sobre columna de piedra.

BUENO: Recientemente reestructurado.

Denominación: **SOPORTAL PLAZA ESPAÑA**

Ninguna.

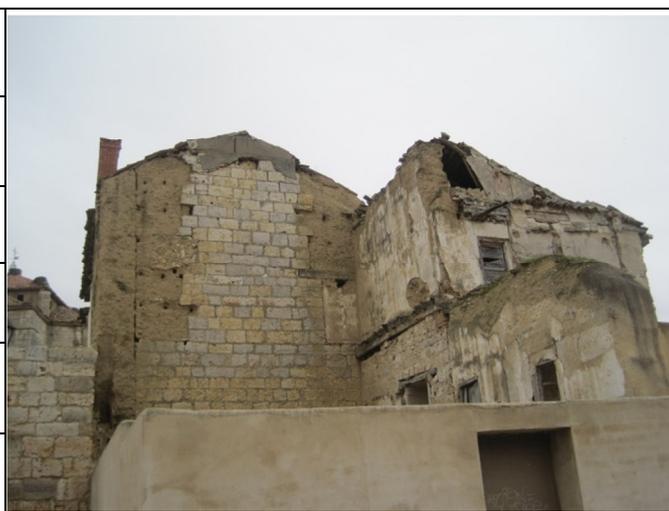
#### VALORES SINGULARES QUE JUSTIFICAN SU CATALOGACIÓN:

Composición de volúmenes, torreones y patio interior.

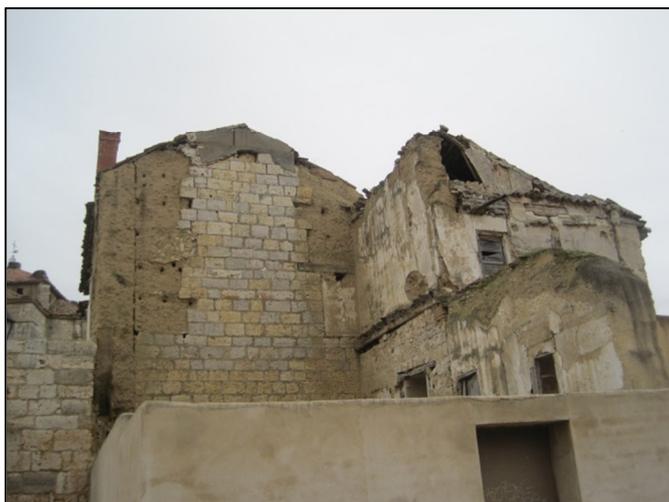
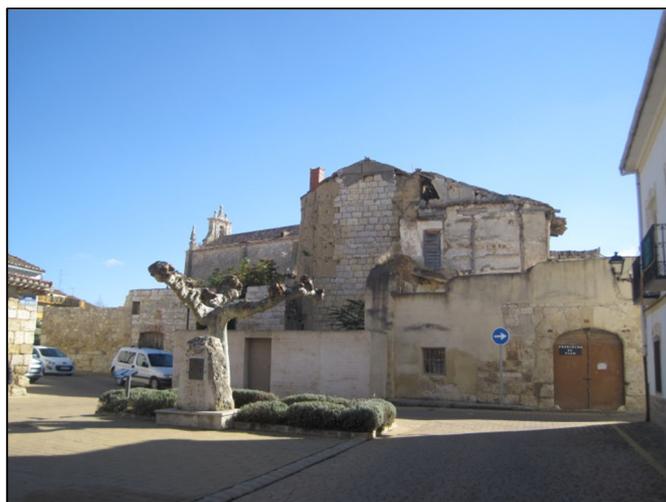
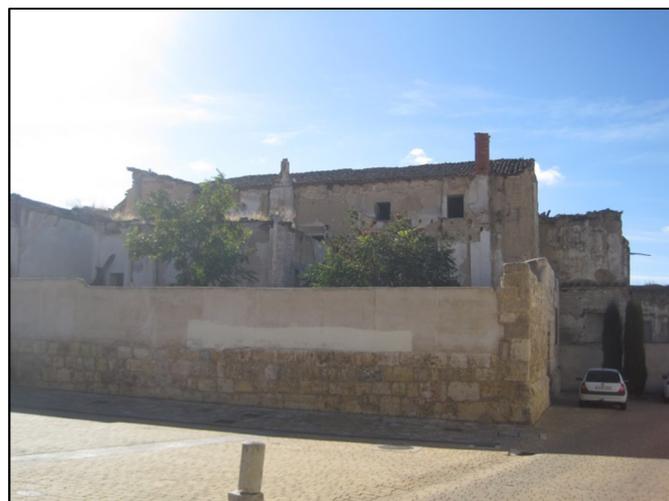
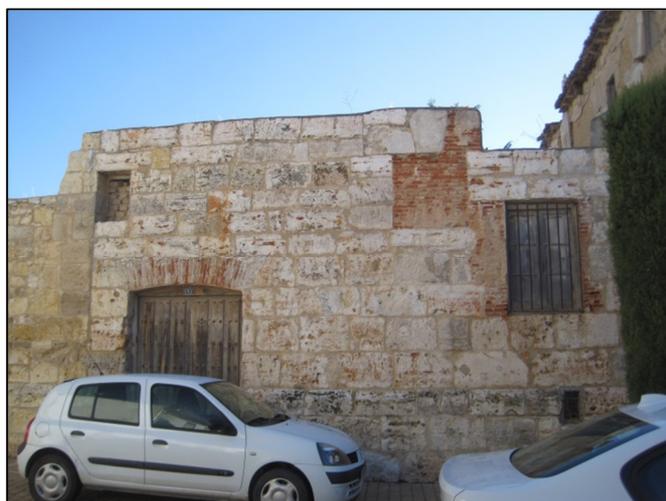
### **FOTO**

ESTADO DE RUINA.

Denominación: **PALACIO DE LOS BUENDÍA**

Reestructuración conservando sus trazas y el volumen del edificio original y el patio.

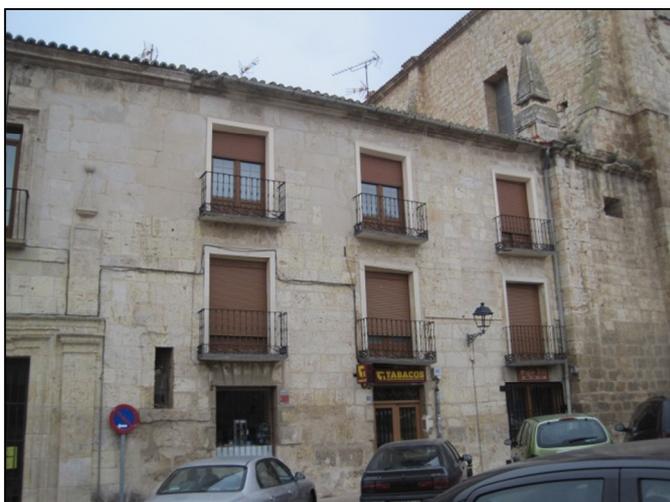
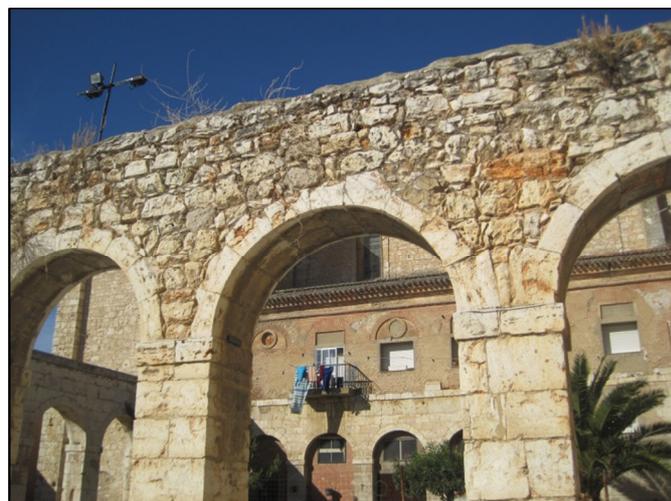
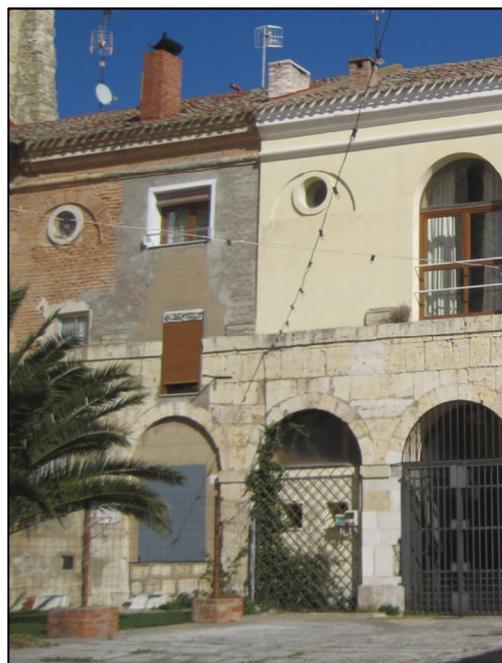
### **FOTO**

Fachada de sillería y composición tradicional.

REGULAR

Denominación: **CONVENTO DE SAN AGUSTÍN (VIVIENDAS)**

Regeneración de su fachada al patio de arcos.

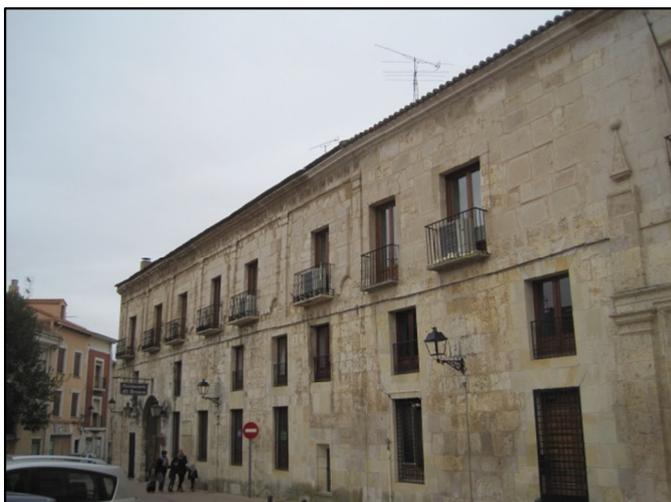
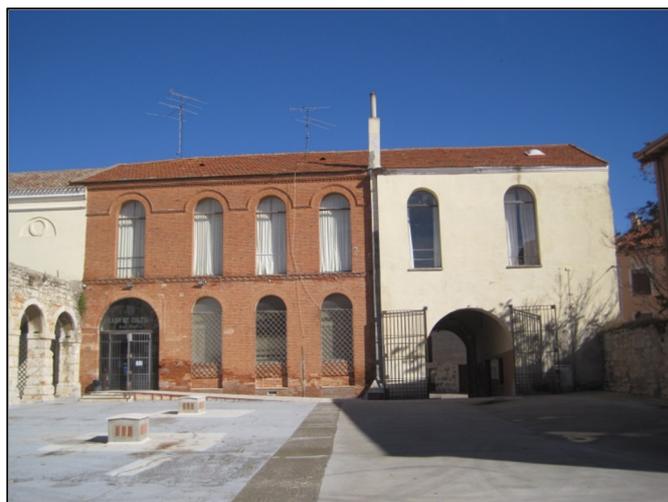
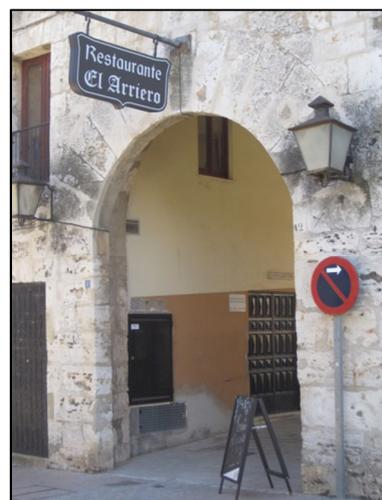
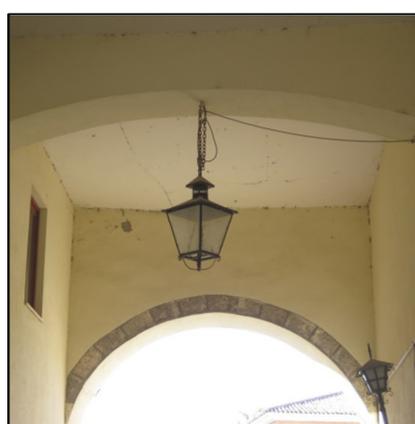
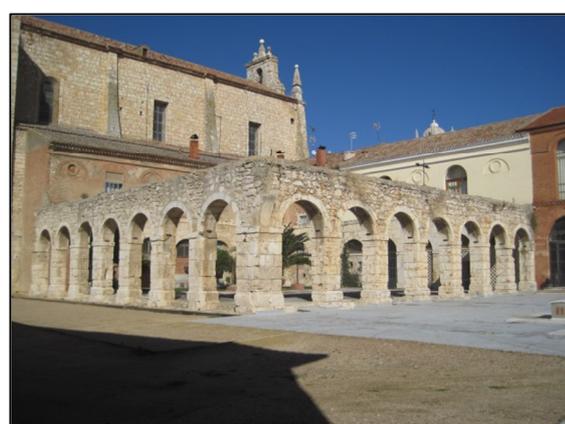
**F= 38B**

Fachada de sillería y composición tradicional con arco de acceso.

BUENO: Ha sido rehabilitado en los años 80.

Denominación: **PALACIO DE SAN AGUSTÍN Y PATIO DE ARCOS**

Pavimentación del patio de arcos.

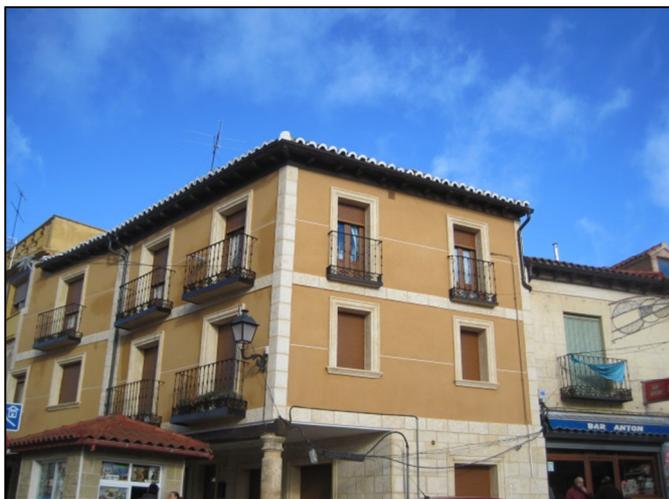
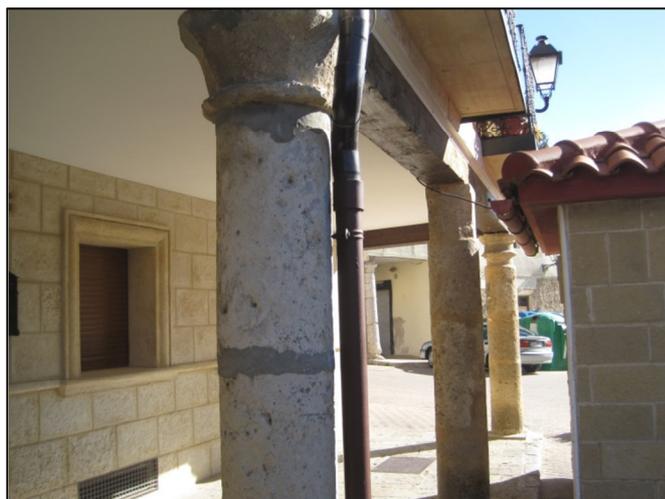
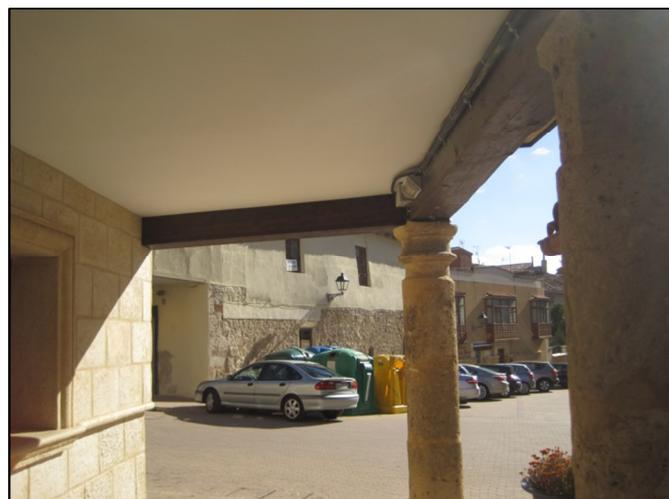
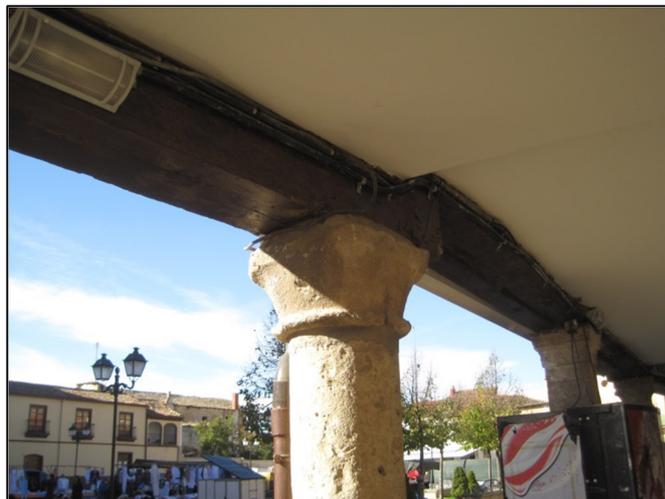
**F= 39B**

Soportal con columnas de piedra y dintel de madera.

BUENO

Denominación: **SOPORTAL PLAZA ESPAÑA**

Ninguna.

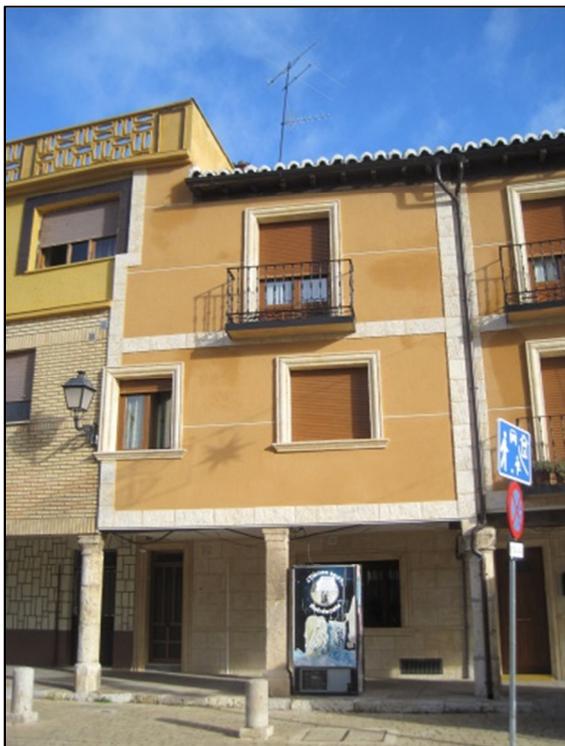
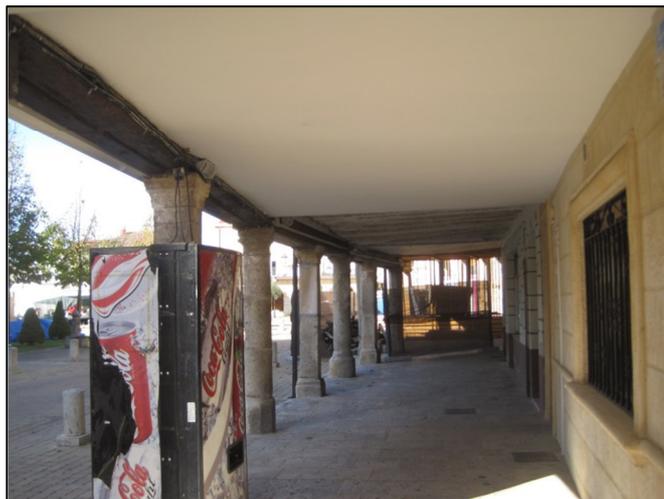
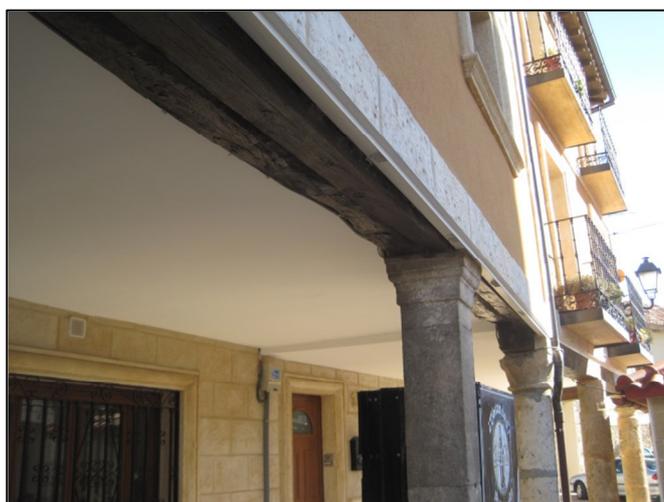
### **FOTO**

FECHA DE CONSTRUCCIÓN	<b>1920</b>
ESTILO	<b>TRADICIONAL</b>
AUTOR	<b>DESCONOCIDO</b>
PROPIETARIO	-
USOS	<b>VIVIENDA</b>
OCUPACIÓN ACTUAL	<b>VIV. TEMPORAL</b>
VALORES SINGULARES QUE JUSTIFICAN SU CATALOGACIÓN: Soportal con columnas de piedra y dintel de madera.	
ESTADO DE CONSERVACIÓN ACTUAL: BUENO

Denominación: **SOPORTAL PLAZA ESPAÑA**

Ninguna.

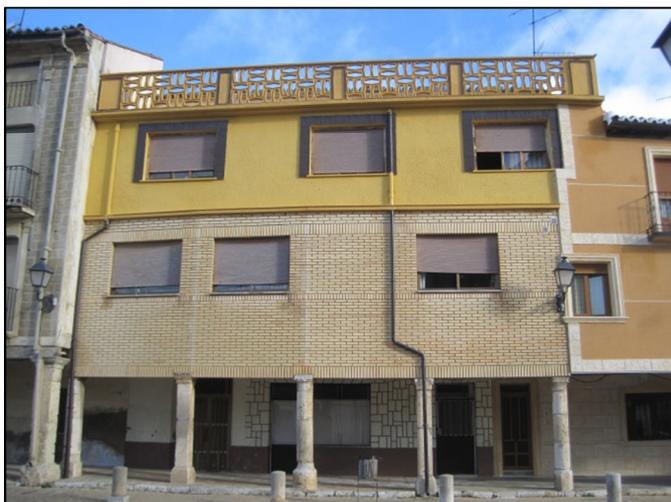
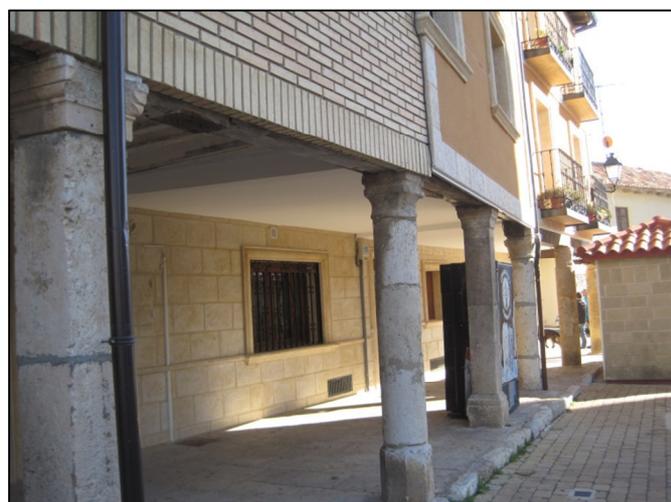
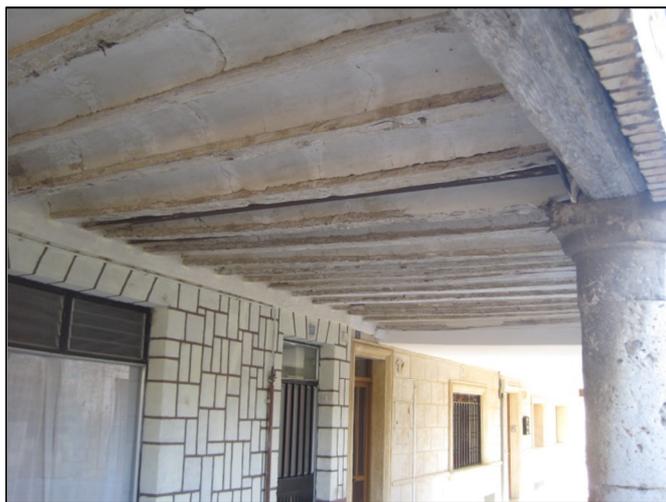
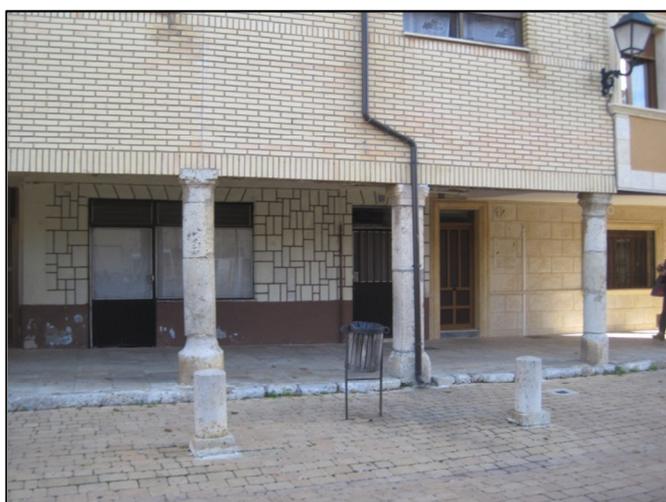
Denominación: **SOPORTAL PLAZA ESPAÑA**

Soportal sobre columnas de piedra.

REGULAR

Regeneración de la cubierta plana y eliminación de la celosía de coronación y su sustitución por un alero con canecillos.

Regeneración de la composición de fachada y las que se permiten por su nivel de protección.

Sustitución de la cubierta plana.

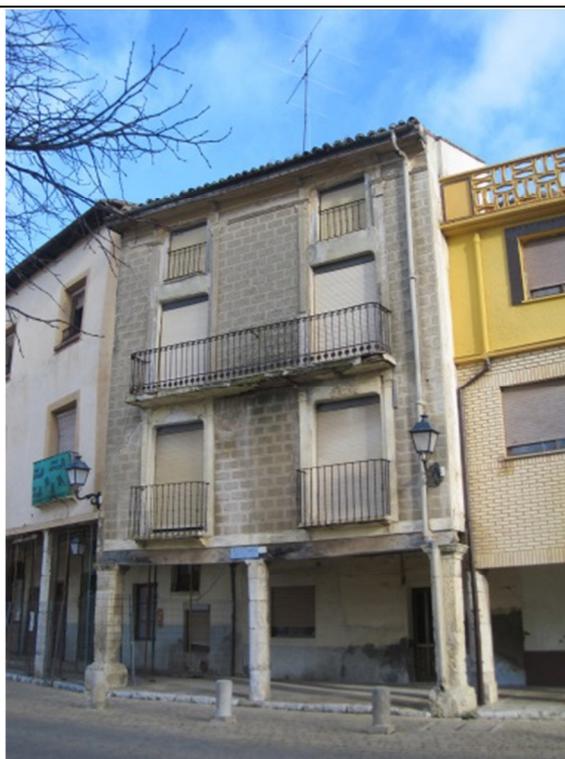
FECHA DE CONSTRUCCIÓN	<b>1955</b>
ESTILO	<b>TRADICIONAL</b>
AUTOR	<b>DESCONOCIDO</b>
PROPIETARIO	-
USOS	<b>COMERCIO- VIVIENDA</b>
OCUPACIÓN ACTUAL	<b>VIV. VACÍA</b>
VALORES SINGULARES QUE JUSTIFICAN SU CATALOGACIÓN:	
Soportal sobre columnas de piedra y dintel de madera.	
ESTADO DE CONSERVACIÓN ACTUAL:	
MALO: Edificio en estado de ruina.

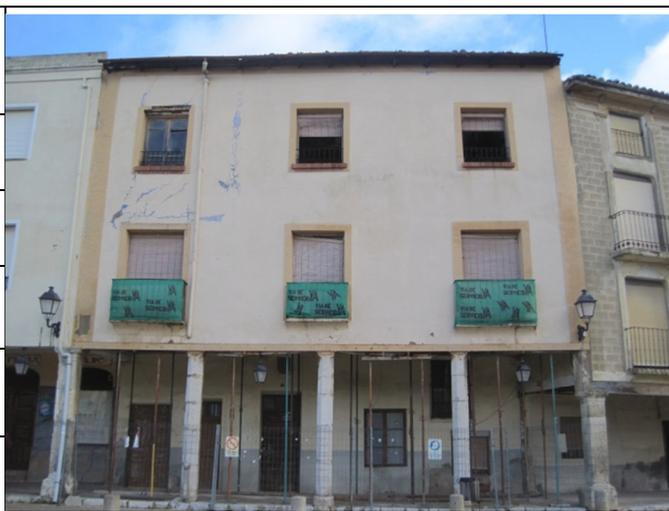
#### VALORES SINGULARES QUE JUSTIFICAN SU CATALOGACIÓN:

Soportal sobre columna de piedra y dintel de madera.

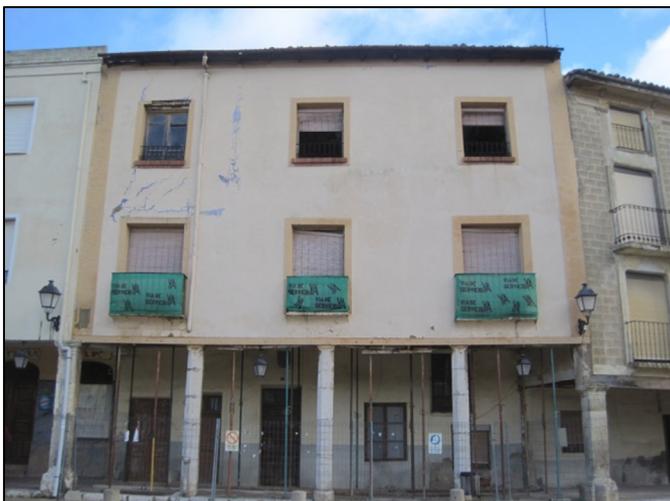
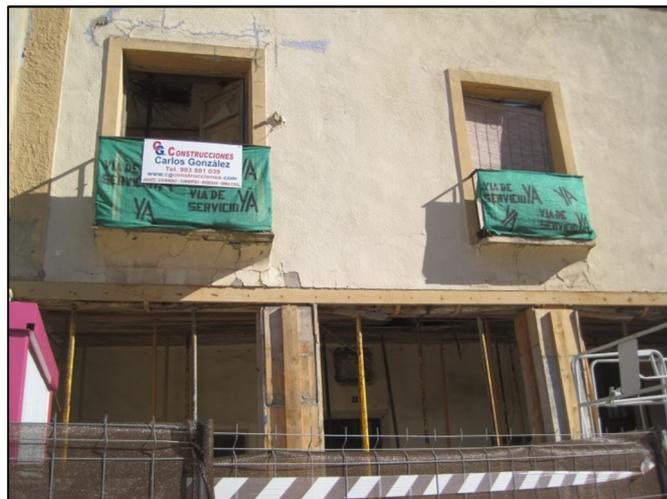
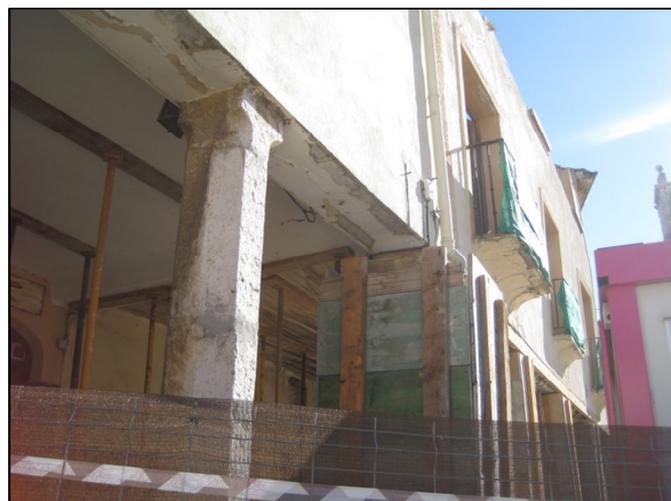
Denominación: **SOPORTAL PLAZA ESPAÑA**

MAL: Edificio en demolición.

Las permitidas por su nivel de protección.

Rehabilitación mediante la reestructuración o reconstrucción.

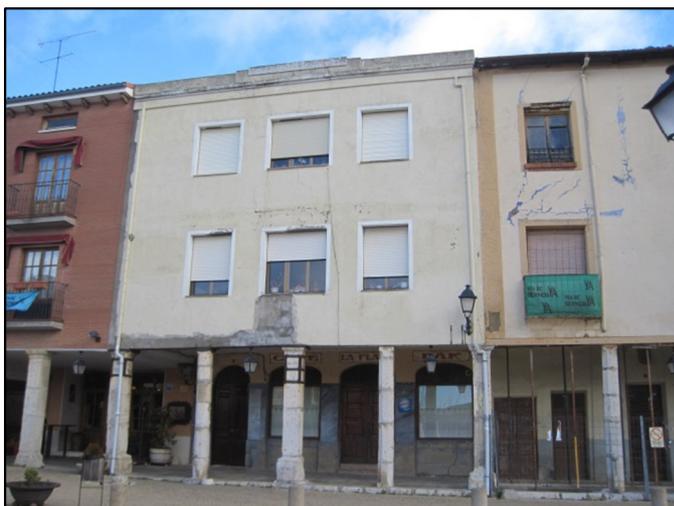
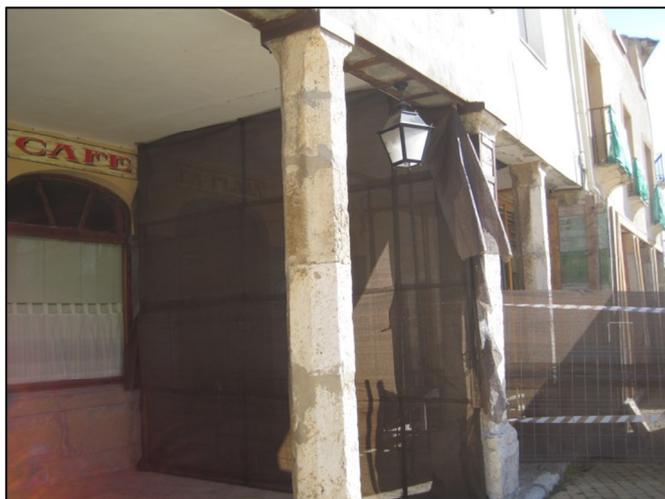
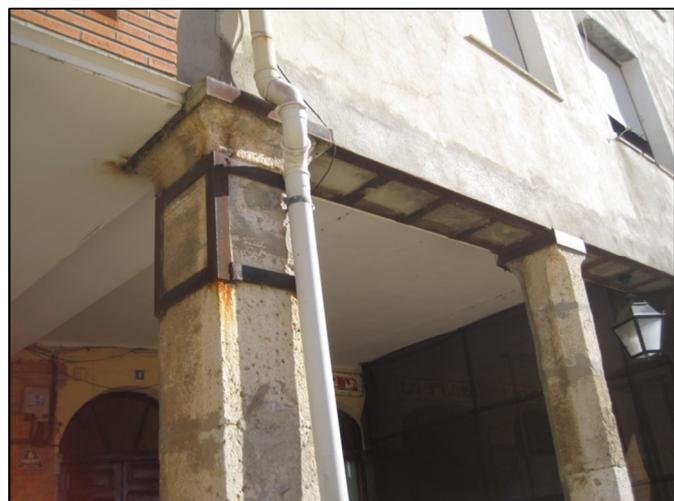
Denominación: **SOPORTAL PLAZA ESPAÑA**

FECHA DE CONSTRUCCIÓN	<b>1985</b>	
ESTILO	<b>TRADICIONAL</b>	
AUTOR	<b>DESCONOCIDO</b>	
PROPIETARIO	-	
USOS	<b>HOTELERÍA ALMACÉN-VIV</b>	
OCUPACIÓN ACTUAL	<b>VIV. VACÍA</b>	
VALORES SINGULARES QUE JUSTIFICAN SU CATALOGACIÓN:		
Soportal sobre columna de piedra y dintel de madera.		
ESTADO DE CONSERVACIÓN ACTUAL:		
REGULAR

Las permitidas por su nivel de protección con modificación de la composición de sus huecos en fachada y la regeneración de la cornisa sustituyéndola por un alero.

Eliminación de los empresillados metálicos en la columna de piedra y sustitución de la cornisa por un alero con canecillos.

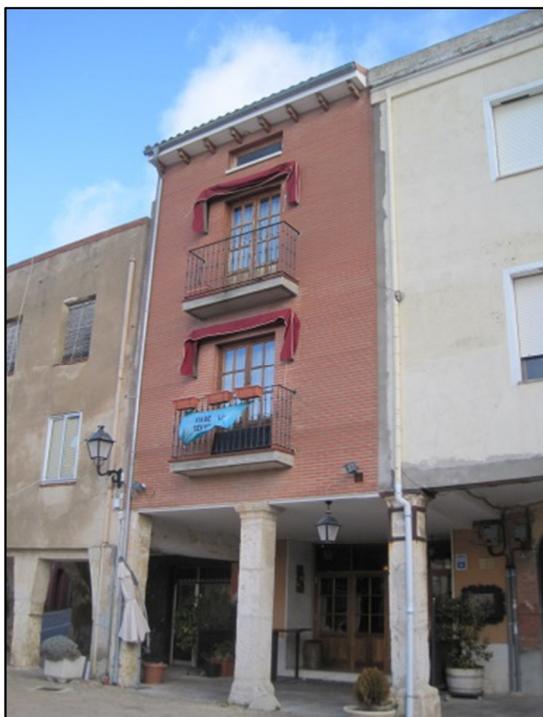
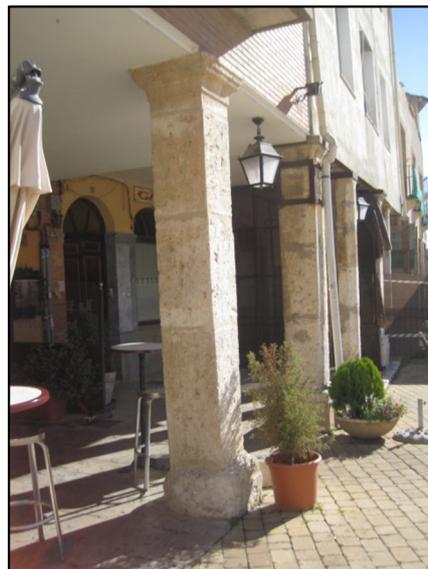
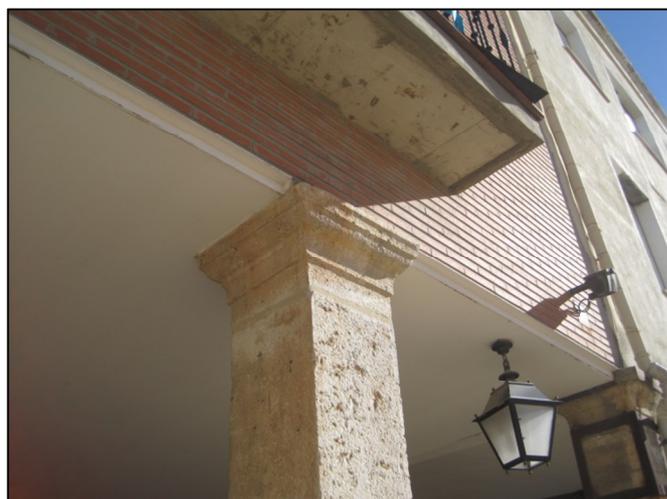
Denominación: **SOPORTAL PLAZA ESPAÑA**

FECHA DE CONSTRUCCIÓN	<b>2001</b>
ESTILO	<b>TRADICIONAL</b>
AUTOR	<b>DESCONOCIDO</b>
PROPIETARIO	-
USOS	<b>HOTELERÍA VIVIENDA</b>
OCUPACIÓN ACTUAL	<b>VIV. VACÍA</b>
VALORES SINGULARES QUE JUSTIFICAN SU CATALOGACIÓN:	Soportal sobre columnas de piedra.
ESTADO DE CONSERVACIÓN ACTUAL:	BUENO: Rehabilitado mediante reestructuración en los años 90.

Las permitidas por su nivel de protección.

Ninguna

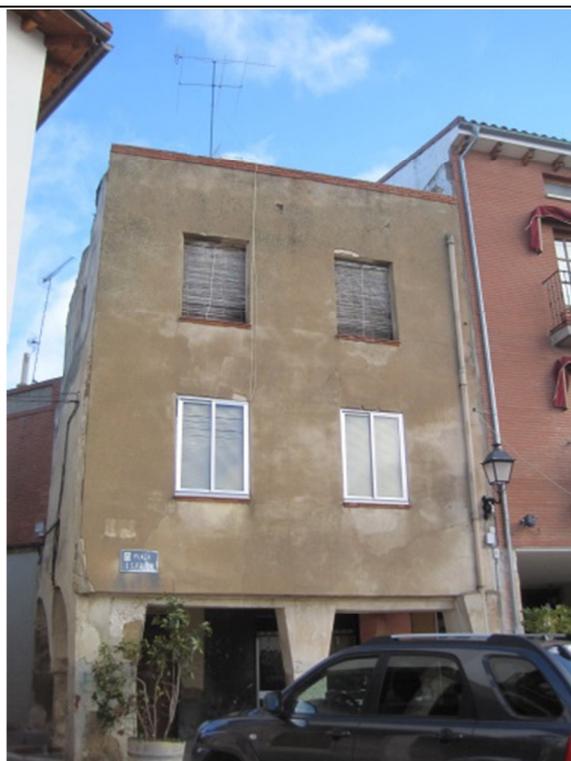
FECHA DE CONSTRUCCIÓN	<b>1985</b>
ESTILO	<b>POPULAR</b>
AUTOR	<b>DESCONOCIDO</b>
PROPIETARIO	-
USOS	<b>COMERCIO VIVIENDA</b>
OCUPACIÓN ACTUAL	<b>VIV. VACÍA</b>
VALORES SINGULARES QUE JUSTIFICAN SU CATALOGACIÓN: Soportal sobre columnas trapezoidales de piedra y dintel de madera.	
ESTADO DE CONSERVACIÓN ACTUAL: MALO: Edificio en ruinas.

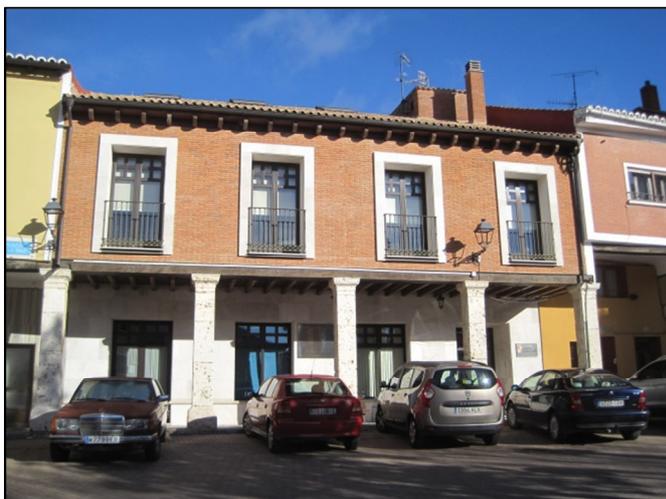
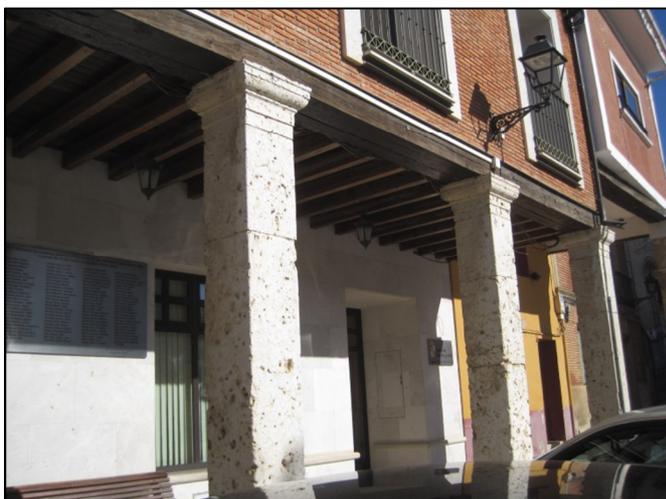
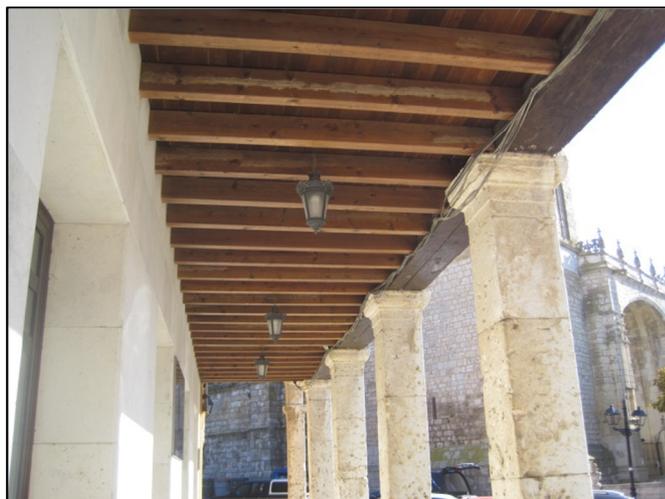
Denominación: **SOPORTAL PLAZA DE LA PAZ**

Soportal sobre columna de piedra y dintel de madera.

BUENO: Reconstruido en los años 2000.

Las permitidas por su nivel de protección.

Ninguna.

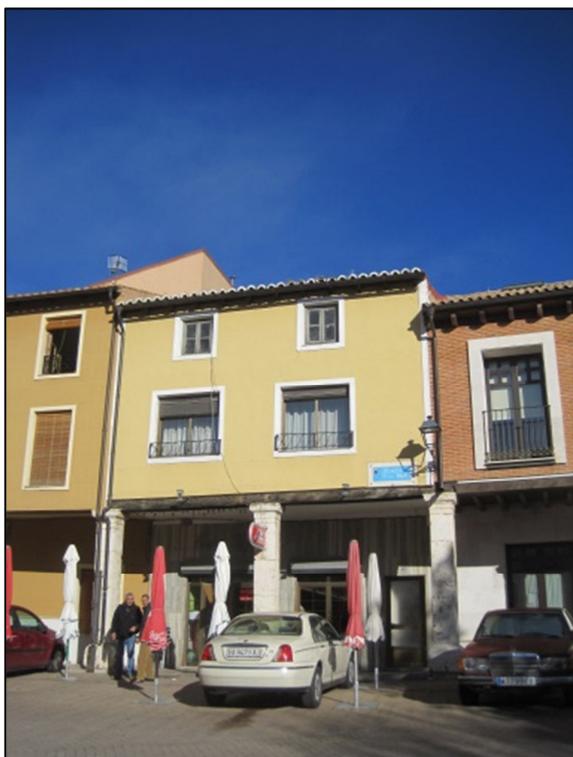
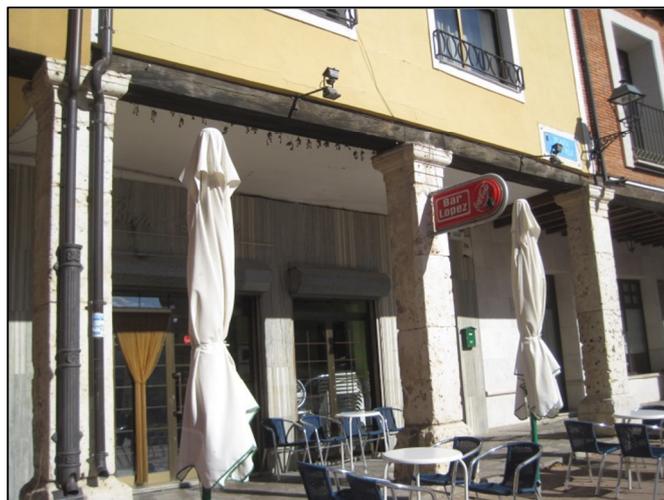
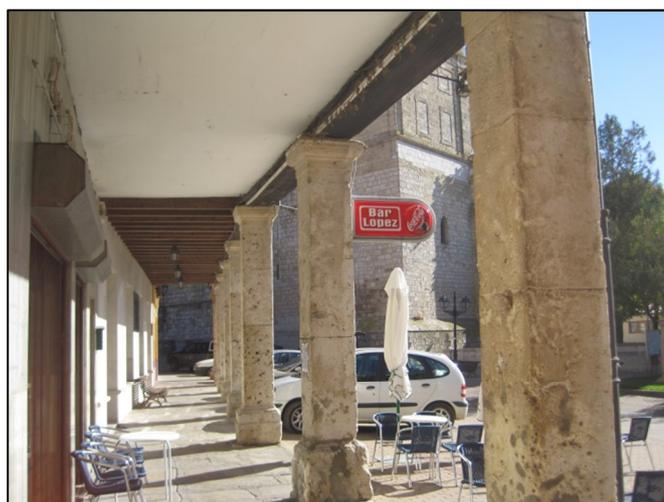
### **FOTO**

FECHA DE CONSTRUCCIÓN	<b>1940</b>
ESTILO	<b>TRADICIONAL</b>
AUTOR	<b>DESCONOCIDO</b>
PROPIETARIO	-
USOS	<b>HOSTELERÍA VIVIENDA</b>
OCUPACIÓN ACTUAL	<b>VIV. PERMANENTE</b>
VALORES SINGULARES QUE JUSTIFICAN SU CATALOGACIÓN:	
Soportal sobre columnas de piedra y dintel de madera.	
ESTADO DE CONSERVACIÓN ACTUAL:	
BUENO: Rehabilitado recientemente.

Denominación: **SOPORTAL PLAZA DE LA PAZ**

Sustitución de la carpintería de aluminio por madera.

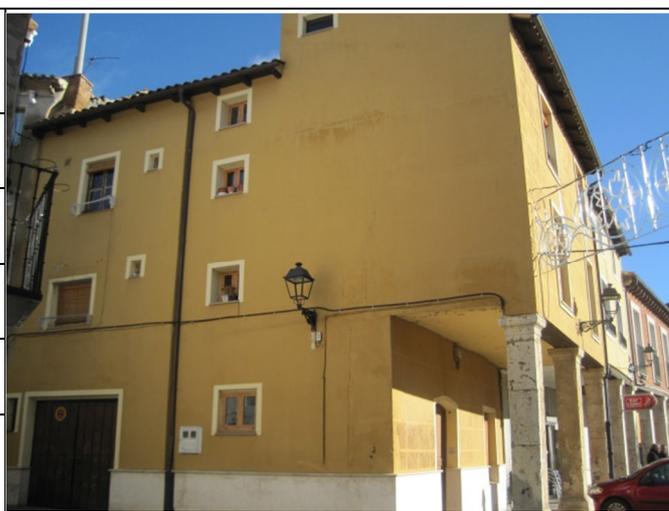
#### VALORES SINGULARES QUE JUSTIFICAN SU CATALOGACIÓN:

Soportal sobre columnas de piedra y dintel de madera.

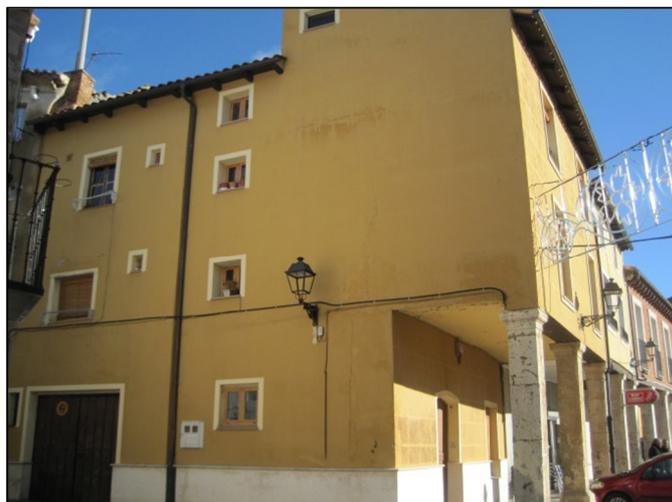
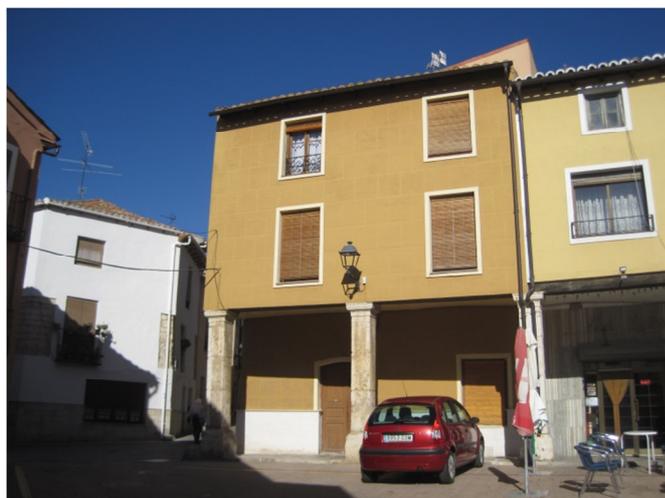
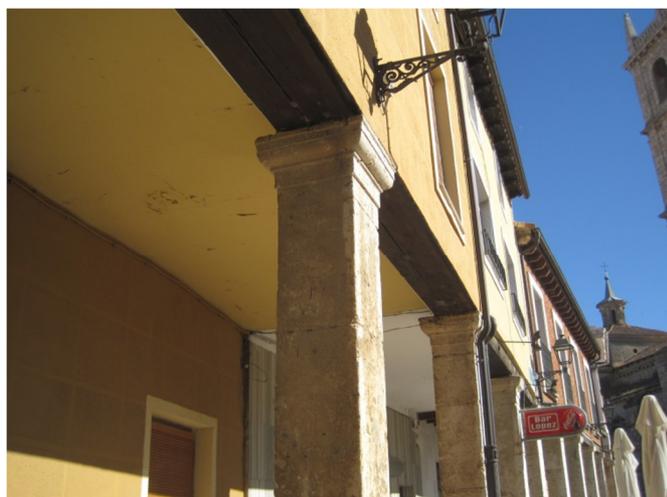
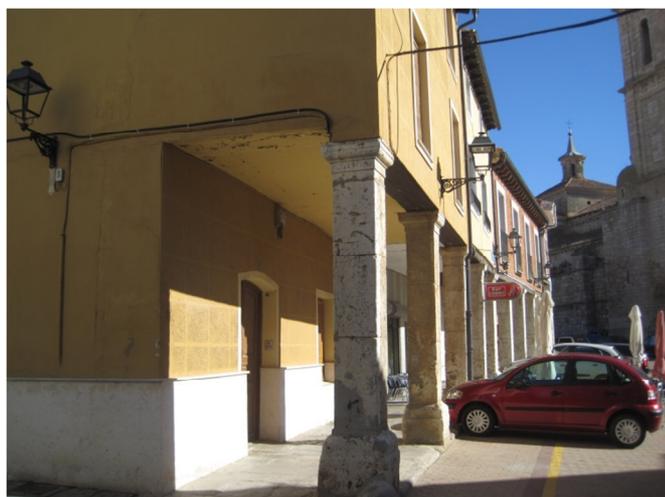
### **FOTO**

BUENO: Rehabilitado recientemente.

Ninguna.

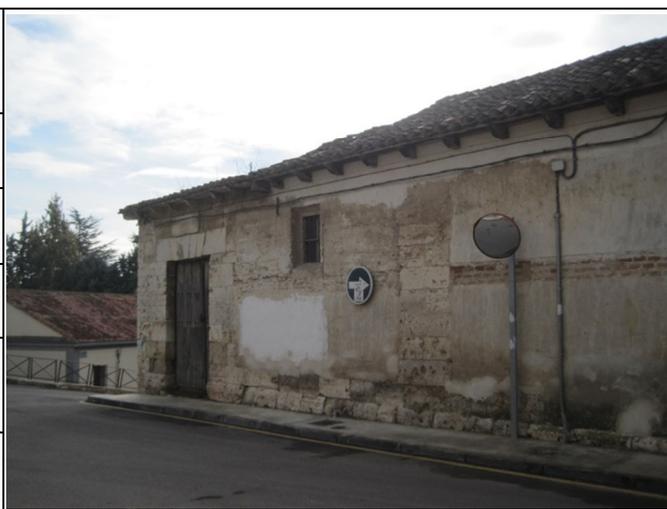
Composición en planta de fachada y cubierta a cuatro aguas con alero.

MALO.

Rehabilitando de las fachadas y la cubierta.

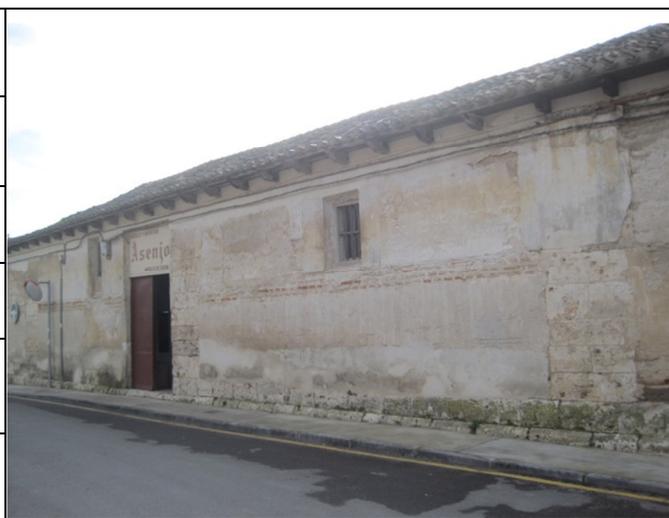
#### VALORES SINGULARES QUE JUSTIFICAN SU CATALOGACIÓN:

Composición en planta de fachada y cubierta a cuatro aguas con alero.
