**CATÁLOGO**

**PLAN ESPECIAL DE PROTECCIÓN DEL CONJUNTO HISTÓRICO DE "LA CIUDAD DE DUEÑAS" EN EL SUELO URBANO CONSOLIDADO Y SUELO RÚSTICO DE ASENTAMIENTO TRADICIONAL**

**DOCUMENTOS DE ORDENACIÓN. CATÁLOGO DE ELEMENTOS ARQUITECTÓNICOS PROTEGIDOS**

**DOCUMENTO DE APROBACIÓN INICIAL**

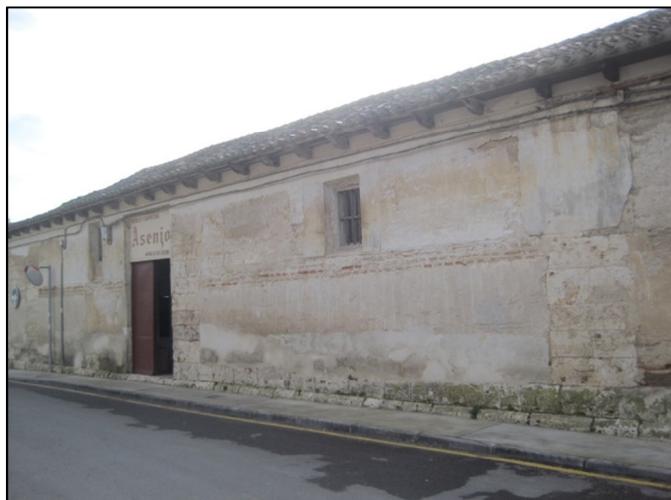
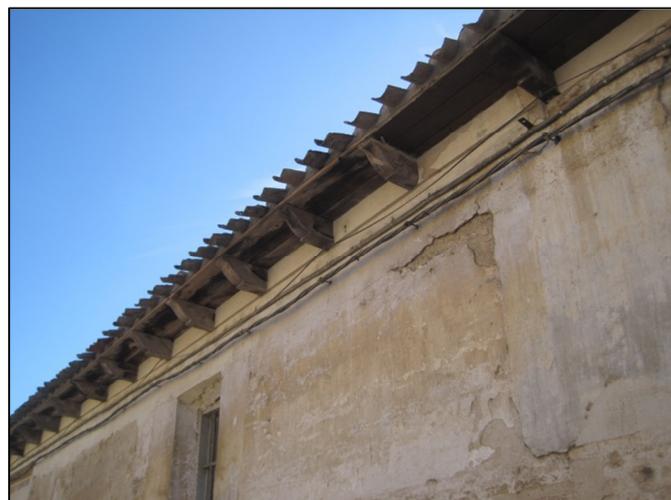
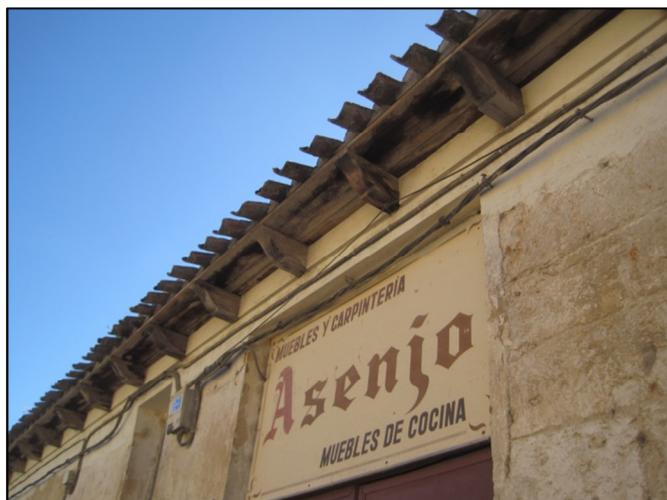
### **FOTO**

Composición en planta de fachada y cubierta a cuatro aguas con alero.

MALO

Rehabilitando de las fachadas y la cubierta.

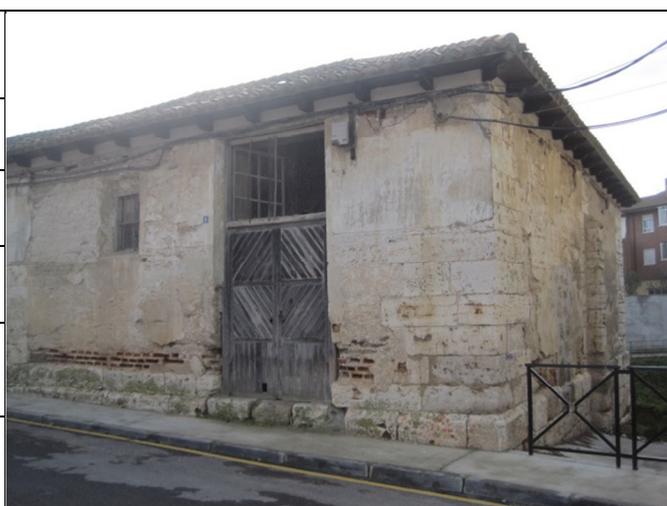
Composición en planta de fachada y cubierta a cuatro aguas con alero.

MALO

Rehabilitando de las fachadas y la cubierta.

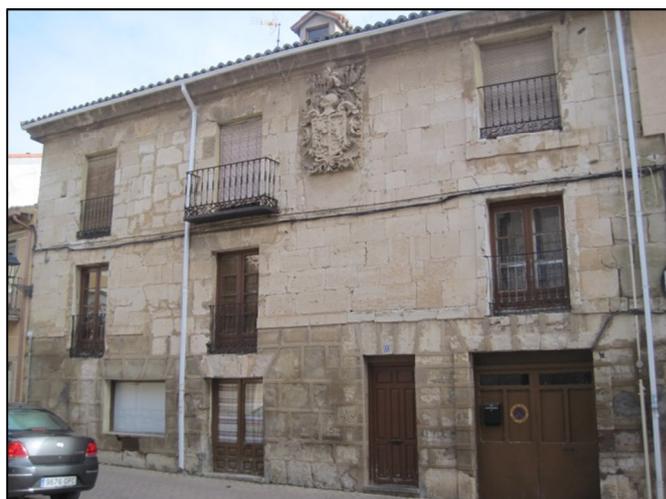
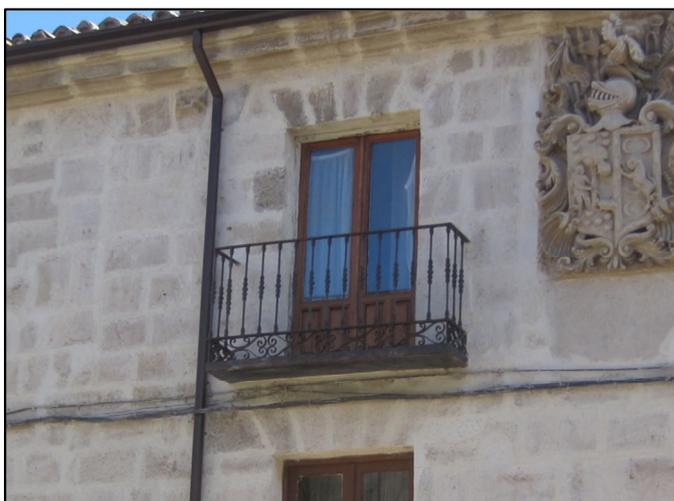
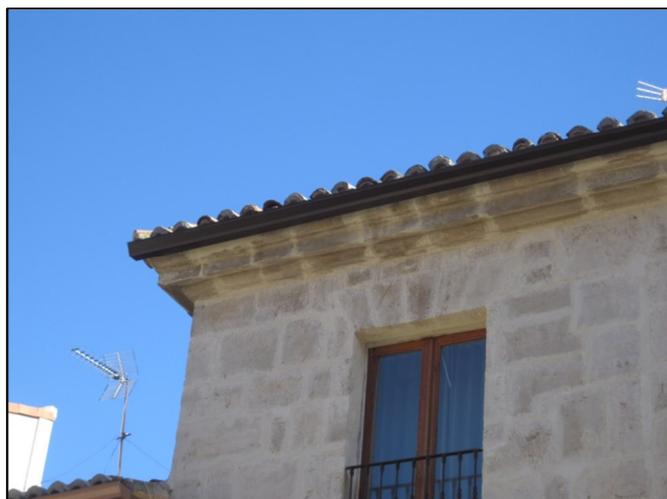
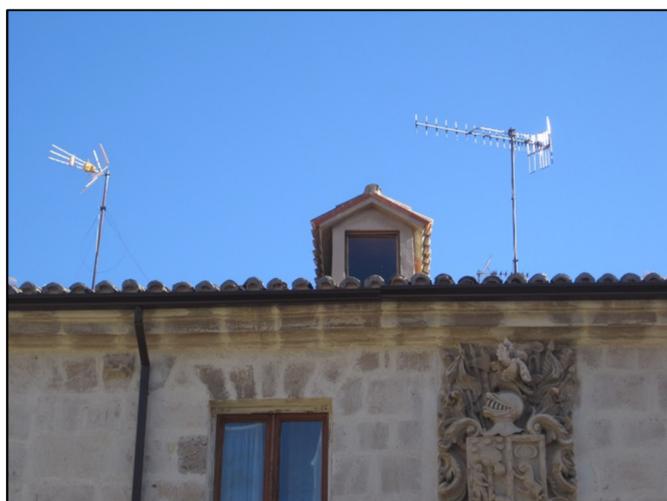
### **FOTO**

FECHA DE CONSTRUCCIÓN	<b>1985</b>	
ESTILO	<b>TRADICIONAL</b>	
AUTOR	<b>DESCONOCIDO</b>	
PROPIETARIO	-	
USOS	<b>EQUIP-VIVIENDA</b>	
OCUPACIÓN ACTUAL	<b>VIV. VACÍA</b>	
VALORES SINGULARES QUE JUSTIFICAN SU CATALOGACIÓN:		
Fachada de sillería y composición tradicional.		
ESTADO DE CONSERVACIÓN ACTUAL:		
REGULAR.

Las permitidas por su grado de catalogación y la modificación de la composición de huecos en la planta baja.

Regeneración de la composición de la planta baja.

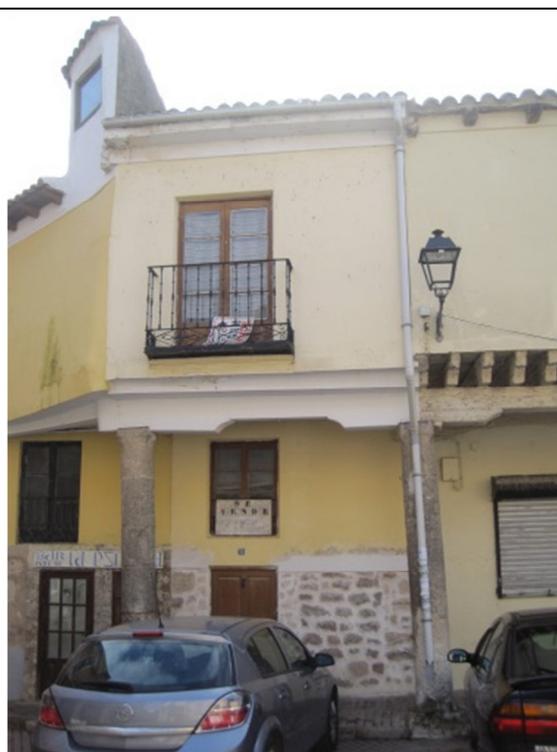
FECHA DE CONSTRUCCIÓN	<b>1985</b>
ESTILO	<b>TRADICIONAL</b>
AUTOR	<b>DESCONOCIDO</b>
PROPIETARIO	-
USOS	<b>VIVIENDA</b>
OCUPACIÓN ACTUAL	<b>VIV. VACÍA</b>
VALORES SINGULARES QUE JUSTIFICAN SU CATALOGACIÓN:	
Soportal sobre columnas de piedra y dintel de madera.	
ESTADO DE CONSERVACIÓN ACTUAL:	
MALO

Rehabilitación interior.

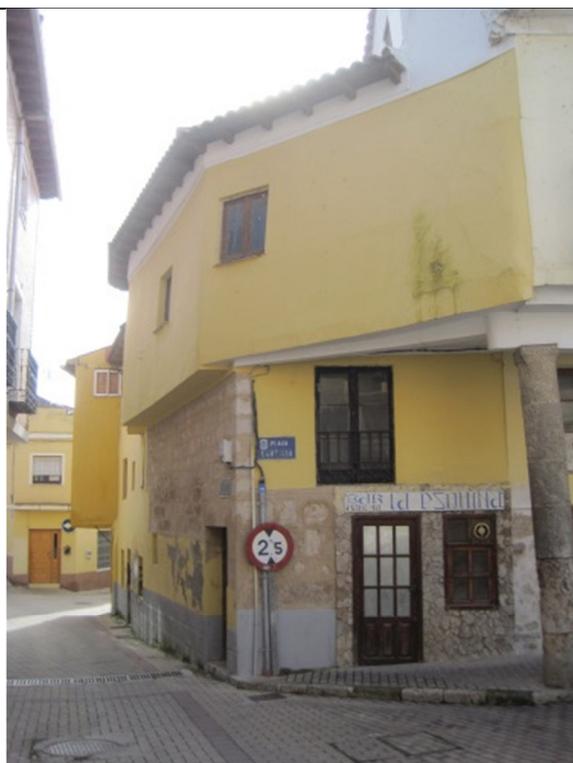
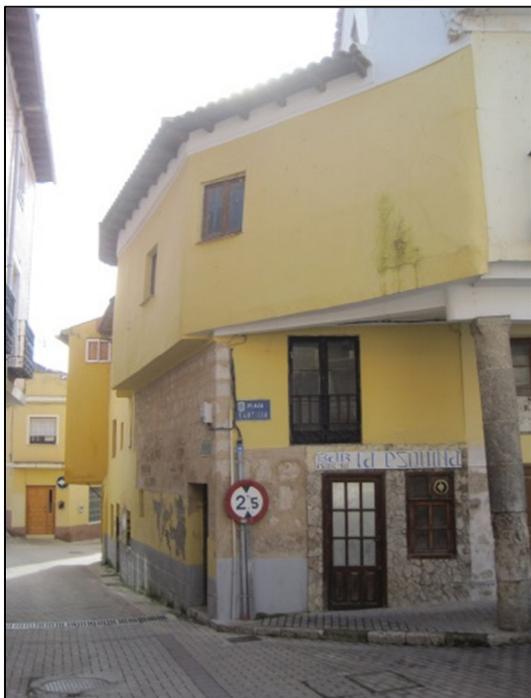
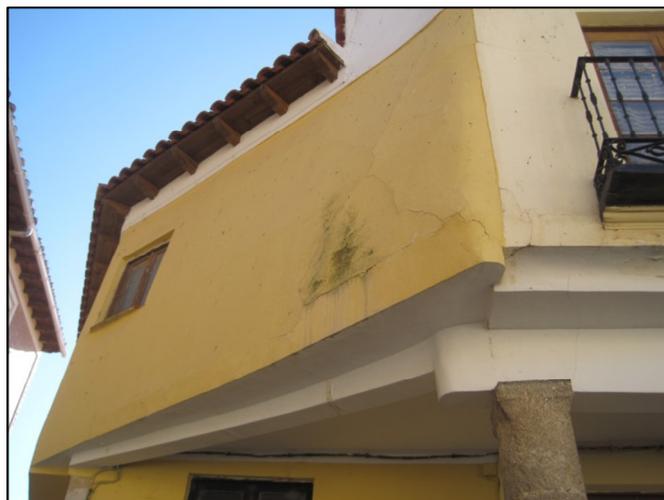
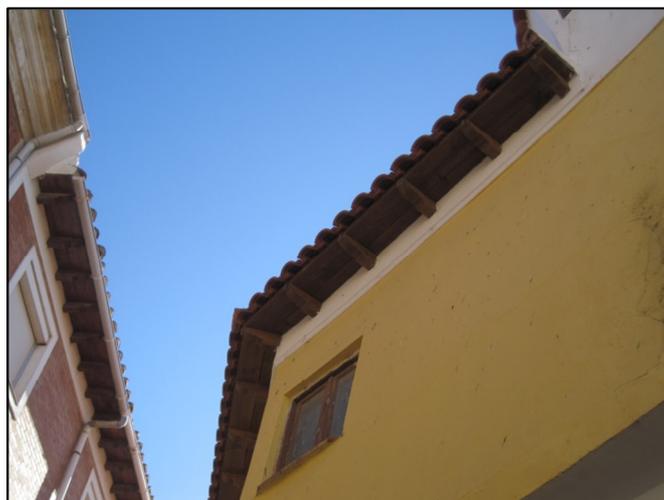
Denominación: **SOPORTAL PLAZA DEL CAMPILLO**

FECHA DE CONSTRUCCIÓN	<b>1985</b>
ESTILO	<b>POPULAR</b>
AUTOR	<b>DESCONOCIDO</b>
PROPIETARIO	-
USOS	<b>EQUIPAMIENTO VIVIENDA</b>
OCUPACIÓN ACTUAL	<b>VIV. VACÍA</b>
VALORES SINGULARES QUE JUSTIFICAN SU CATALOGACIÓN:	
Remate de soportal con voladizo y fachada con alero.	
ESTADO DE CONSERVACIÓN ACTUAL:	
REGULAR

Los permisos para su nivel de protección conforman la composición volumétrica de la fachada y el alero.

Rehabilitación interior.

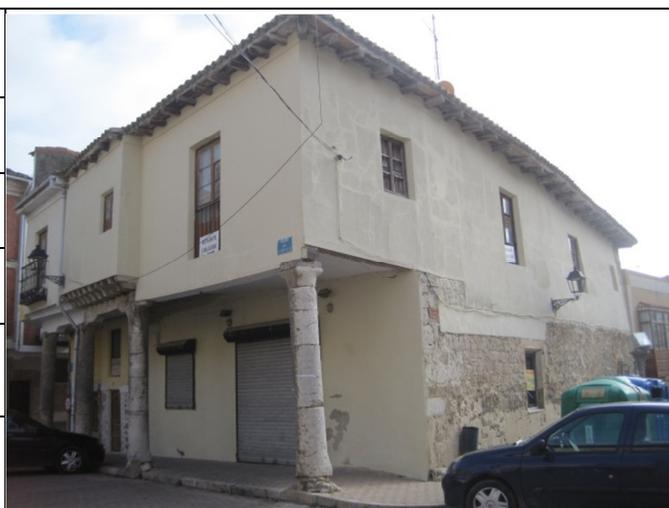
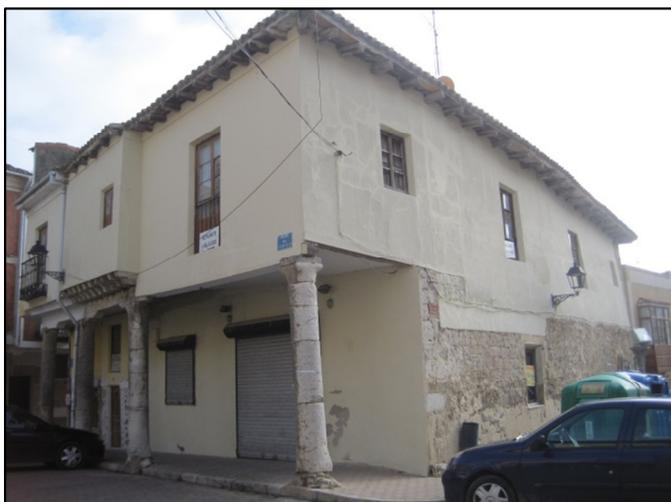
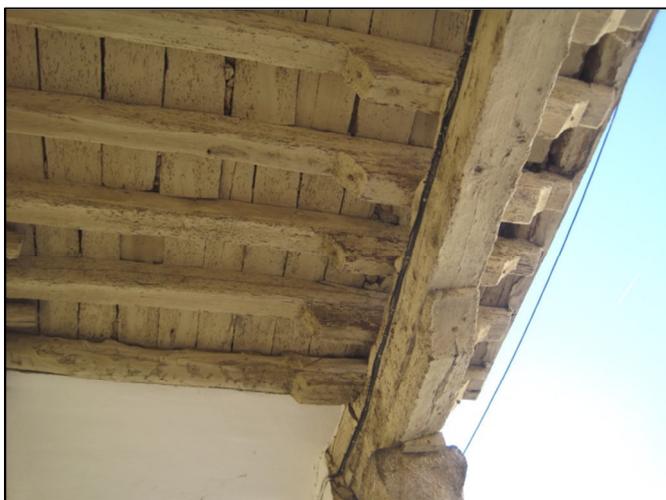
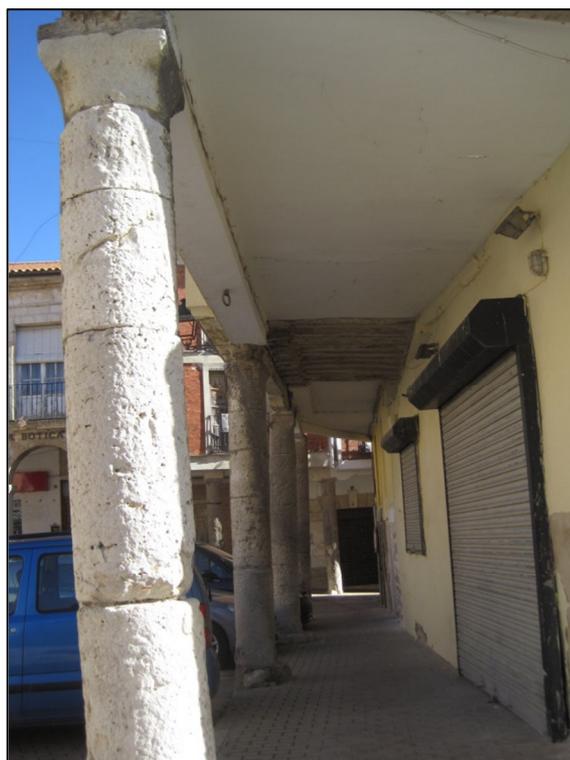
Denominación: **SOPORTAL PLAZA DEL CAMPILLO**

Soportal sobre columnas de piedra y dintel de madera con vuelo sobre soportal.

MALO.

Las permitidas por su grado de protección conservando la composición volumétrica de la fachada y cubierta.

Consolidación de la fachada a plaza de San Agustín.

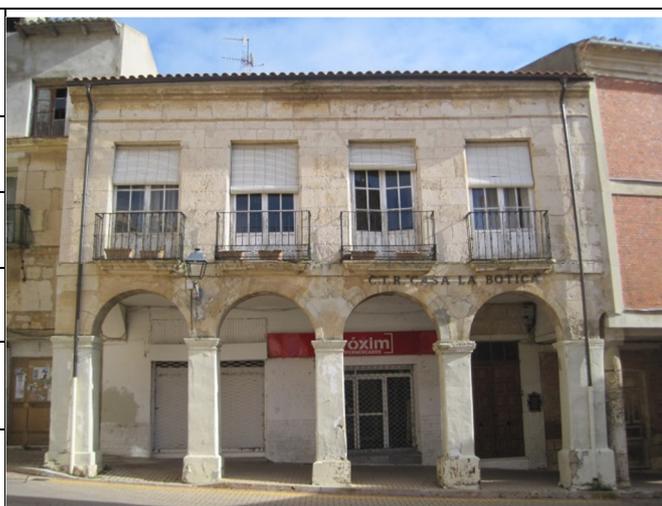
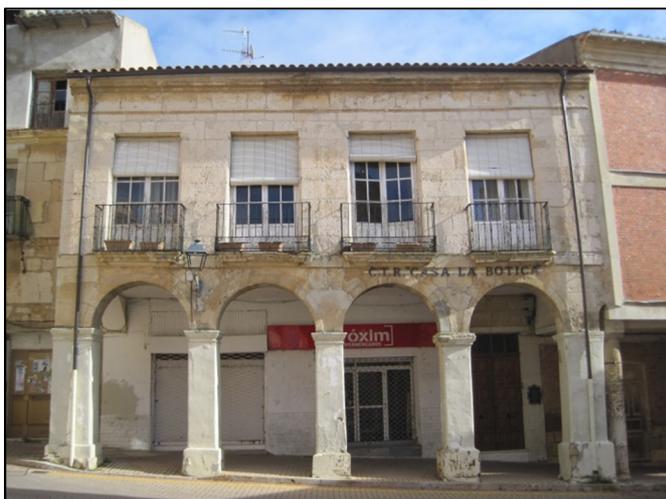
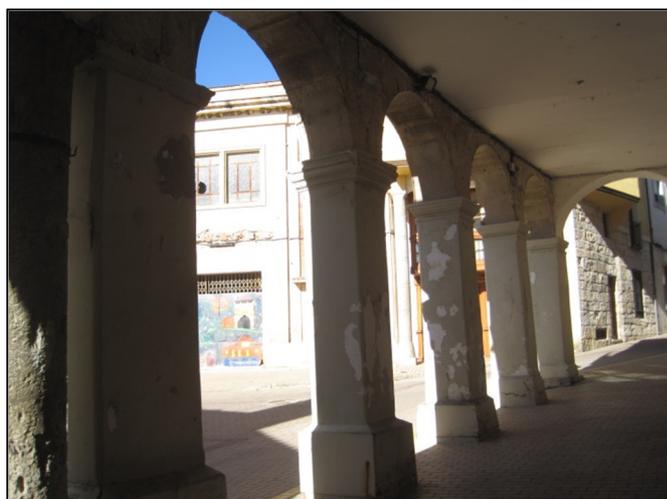
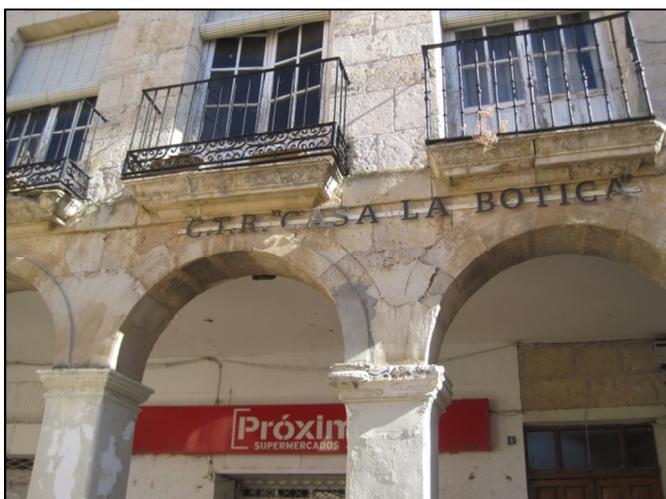
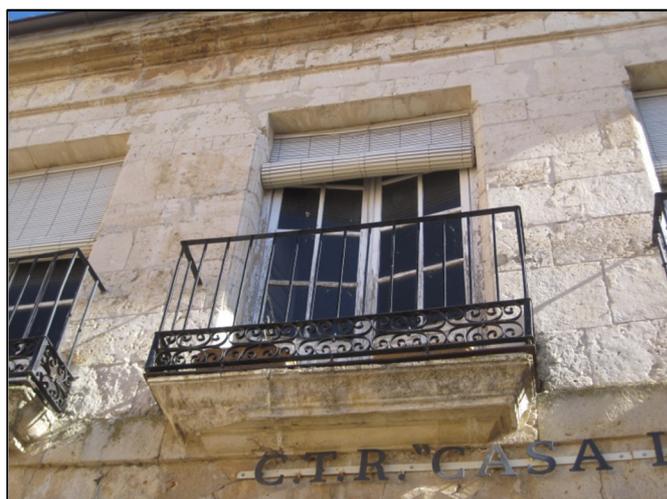
**F= 57B**

Fachada de sillería de piedra y composición tradicional con soportal de columna de piedra con arcos de medio punto.

BIEN: Rehabilitado recientemente su cubierta.

Las permitidas por su nivel de protección conservando las fichas exteriores y la composición de huecos superior y los arcos del soportal y el friso.

Ninguna.

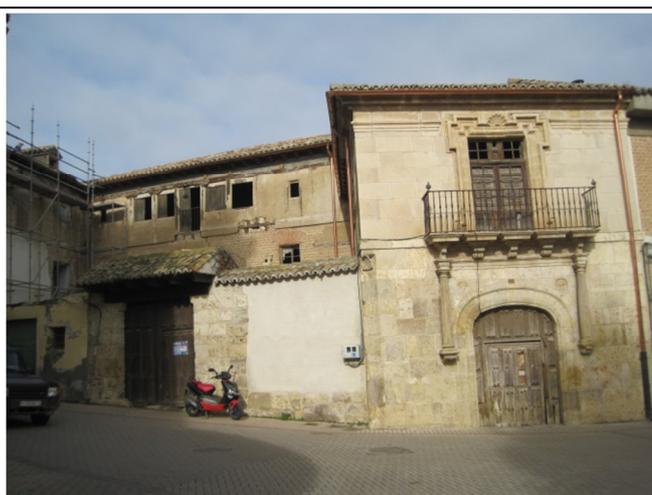
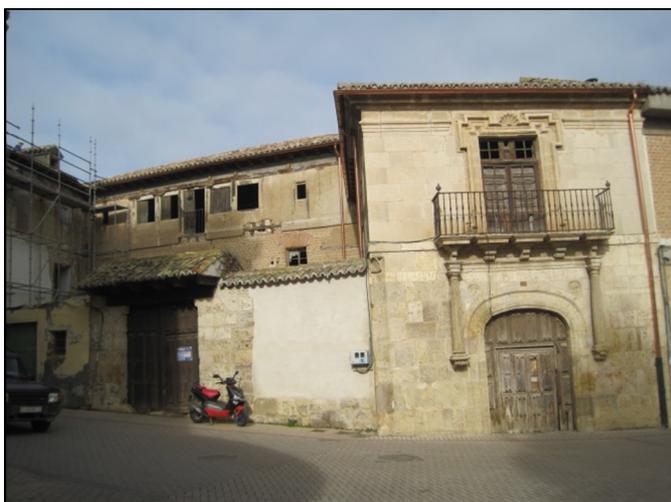
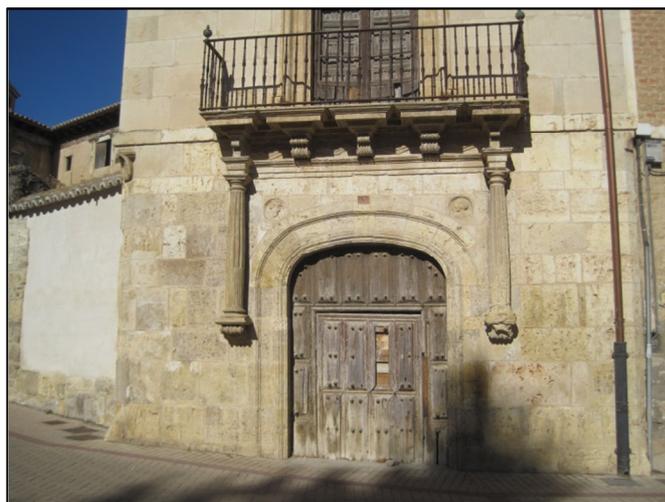
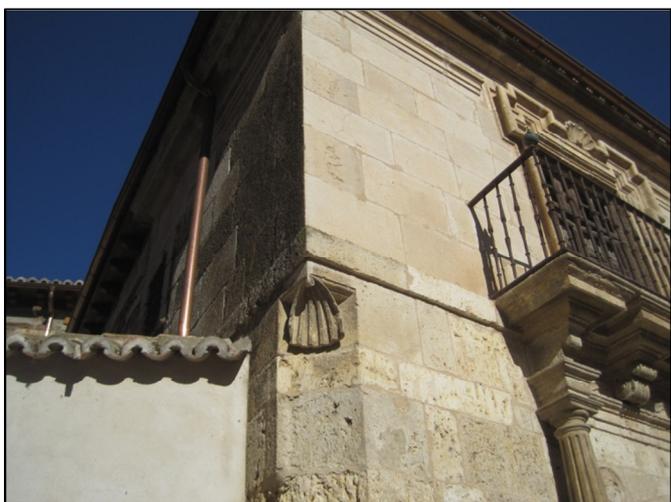
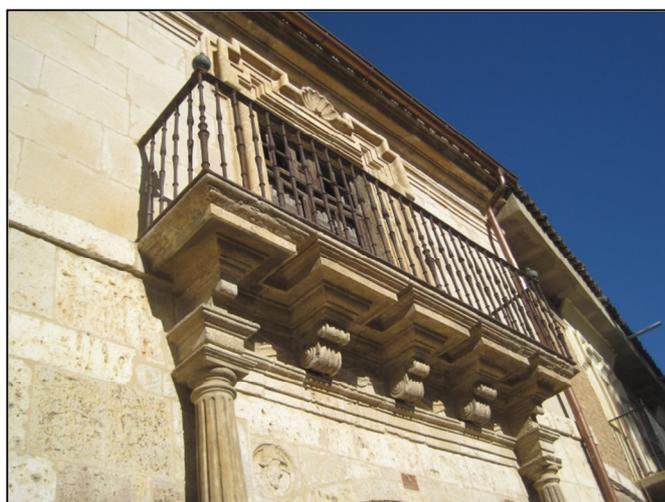
**F= 58B**

Fachada de sillería con balcón sobre columnas ornamentales y medallones con arco carpanel en la puerta de acceso y alero.

REGULA: Rehabilitado recientemente su estructura y cubierta.

Las permitidas por su nivel de protección conservando la composición de su fachada.

Rehabilitación interior.

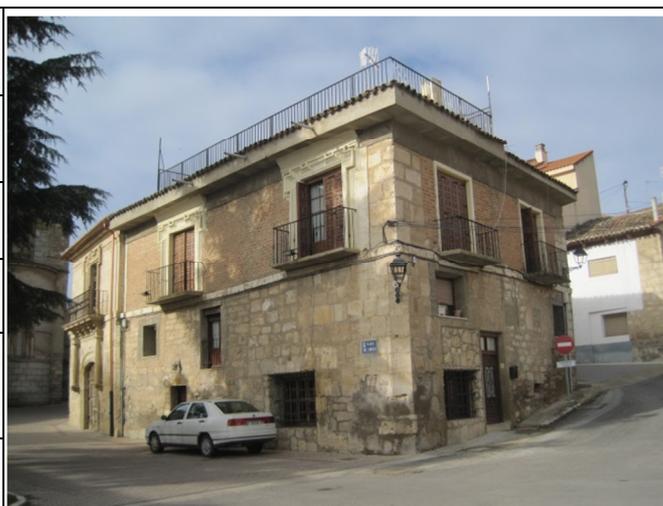
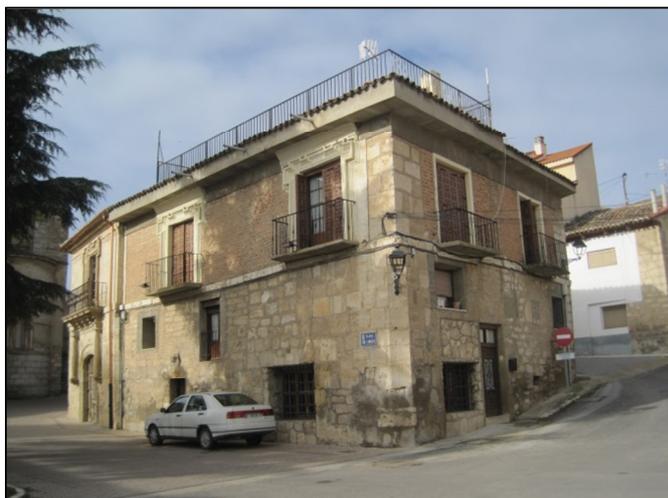
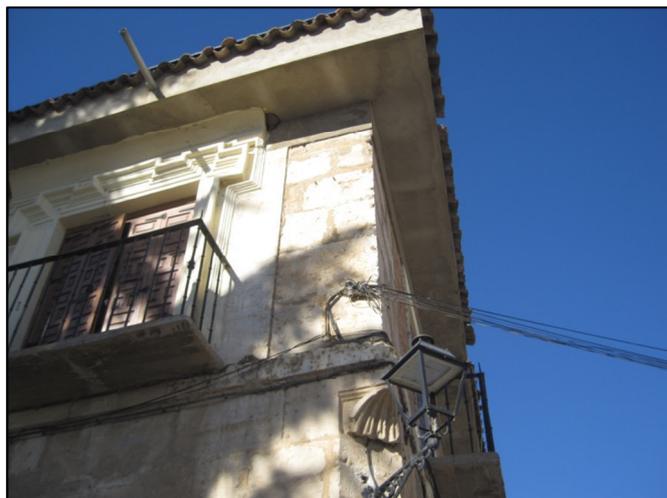
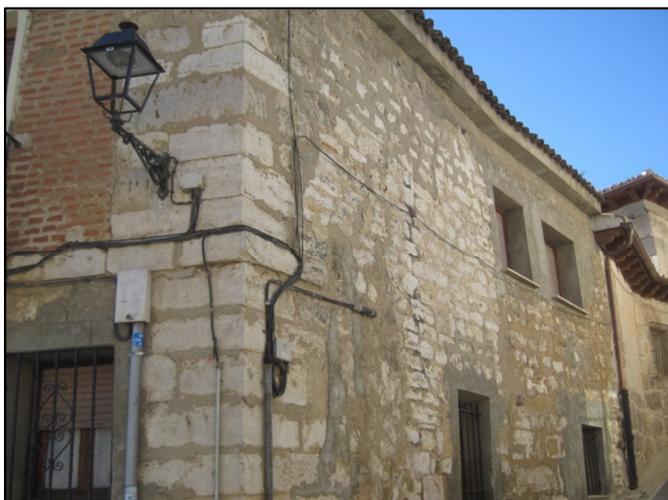
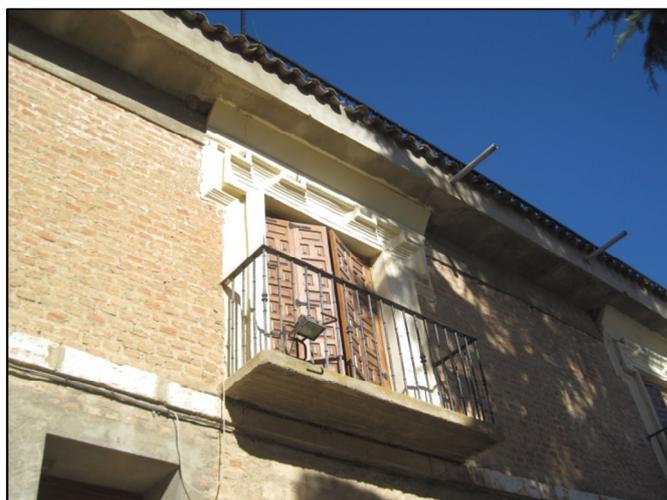
**F= 59B**

Composición volumétrica de su fachada y huecos.

BUENO: Reestructuración en los años 70.

Las permitidas por su nivel de protección y la sustitución de la cornisa y la terraza plana por una cubierta de teja con alero.

Eliminación de la cubierta plana.

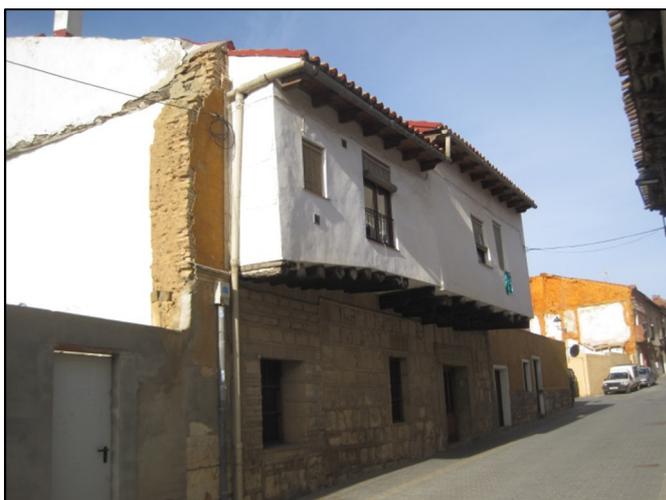
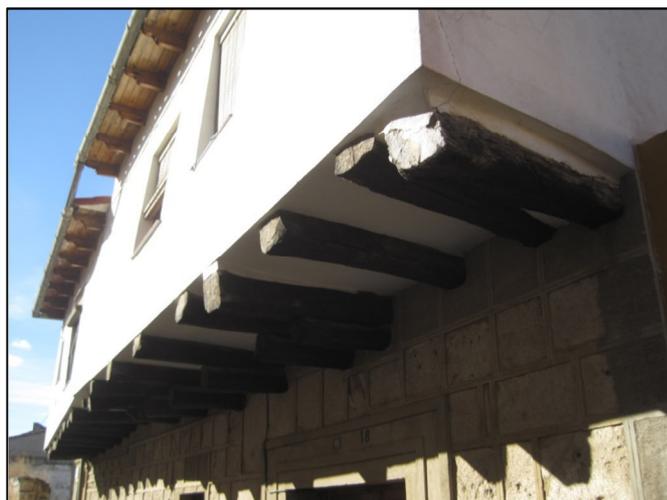
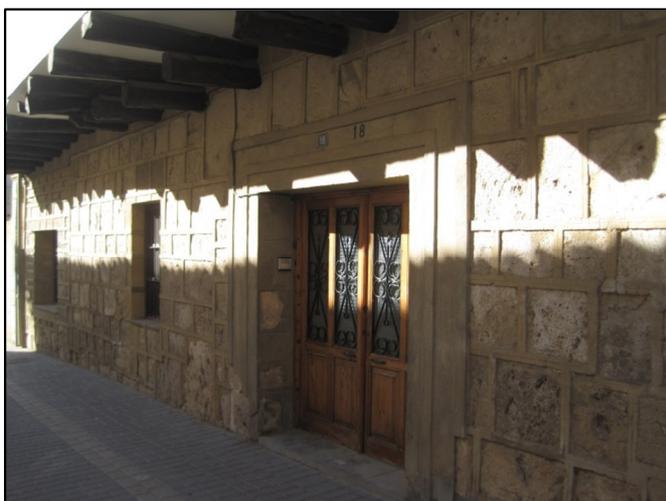
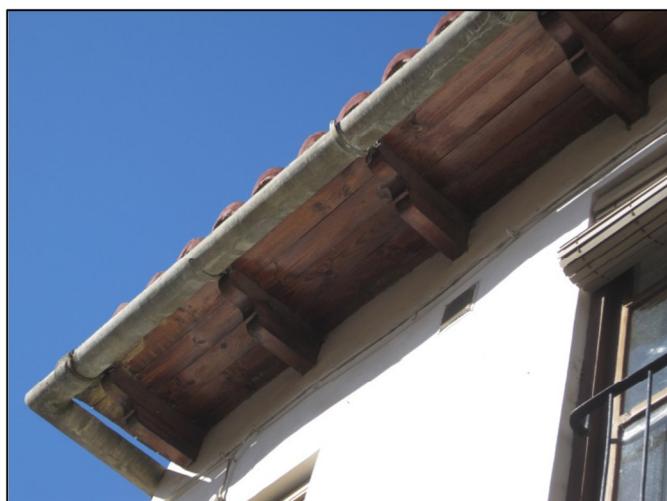
Denominación: **CASA POPULAR**

Fachada de sillería. En planta baja con cuerpo volado continuo superior con canecillos y alero.

REGULAR.

Las permitida pos su nivel de protección, conservar la composición volumétrica de su fachada y la sillería en plata baja.

Conservación y rehabilitación.

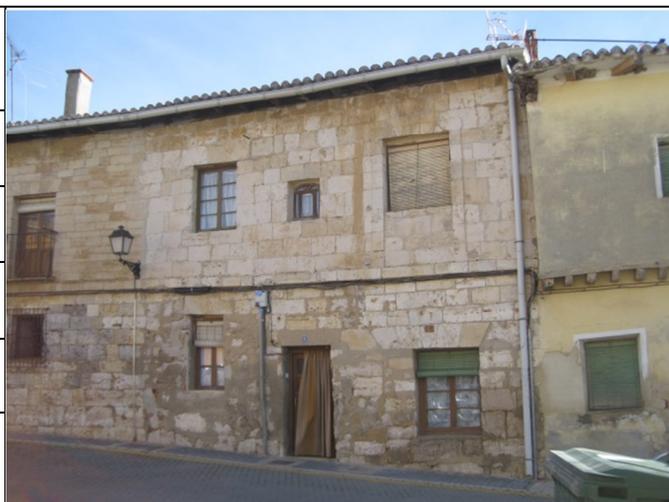
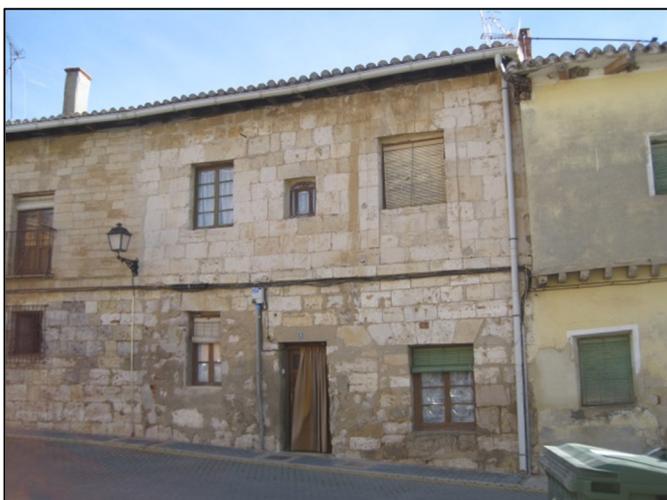
**F= 61B**

Fachada de sillería de piedra.

REGULAR

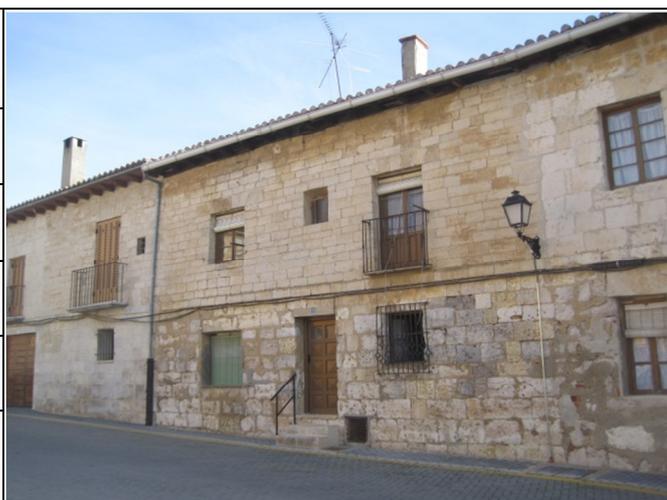
Fachada de sillería de piedra.

REGULAR

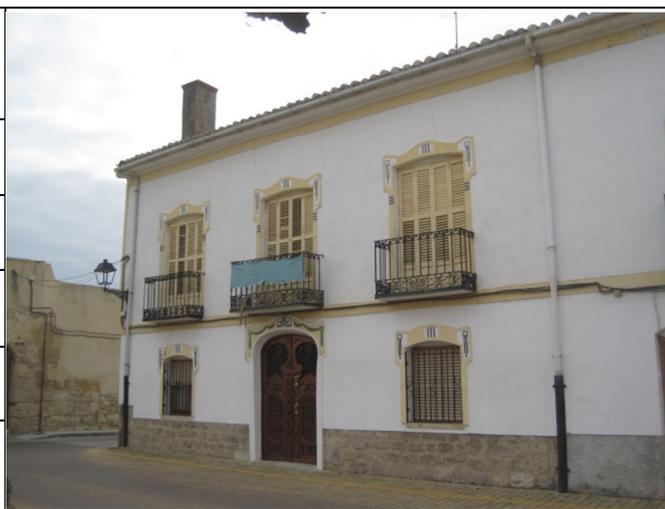
Composición de fachada, rejería de balcones y moldura en los huecos con arco carpanel en la planta de acceso ventanas y balcones.

BUENO

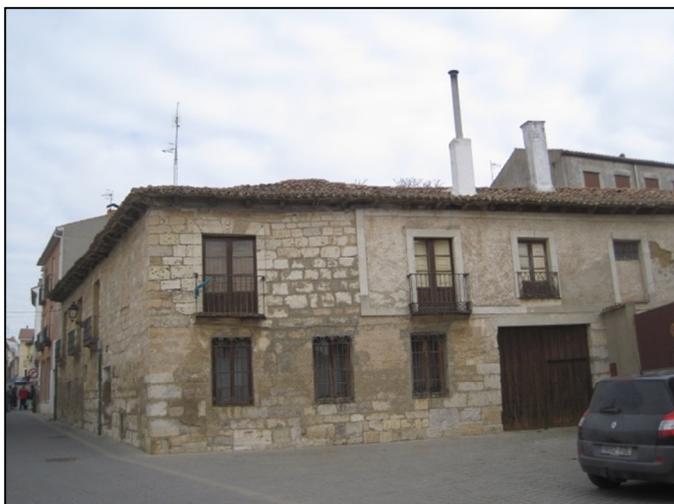
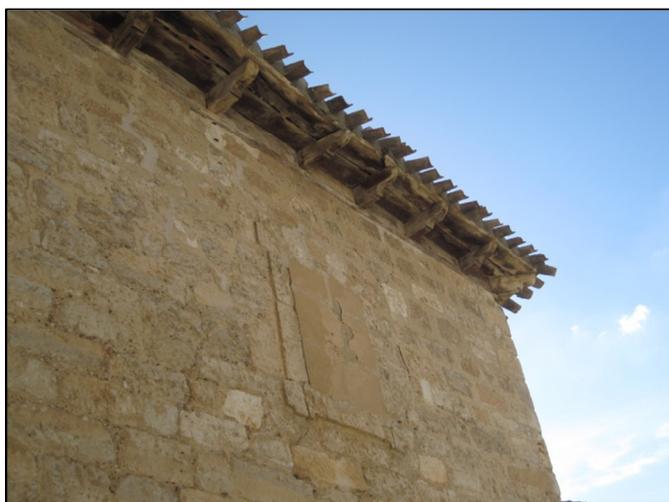
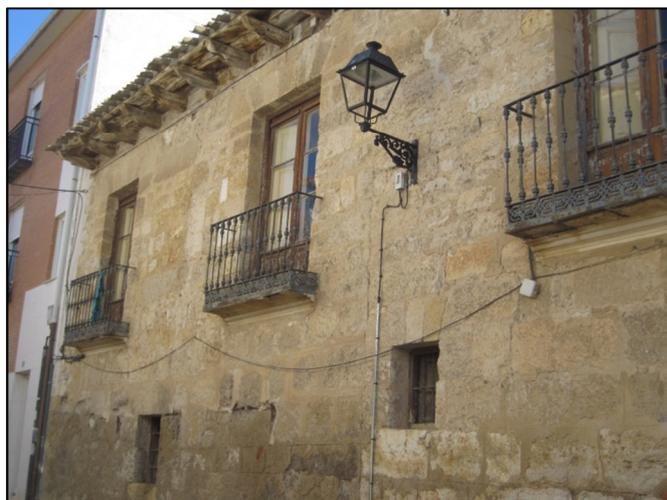
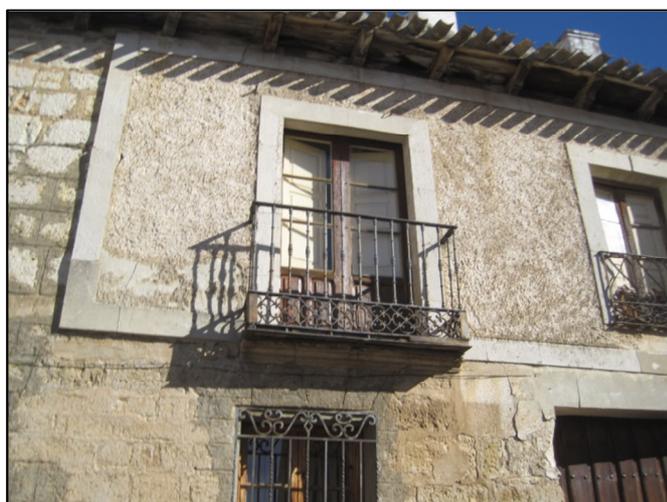
### **FOTO**

Fachada de sillaría de piedra caliza.

BUENO.: Reconstruido en los años 80.

Las que se permiten por su nivel de protección, manteniendo la sillería de piedra.

Ninguna.

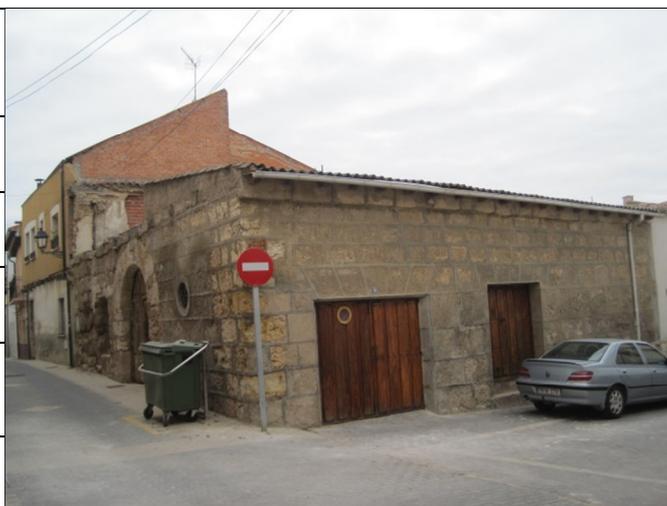
Fachada de sillería en su planta baja con arco de medio punto en acceso.

MALO: Garaje.

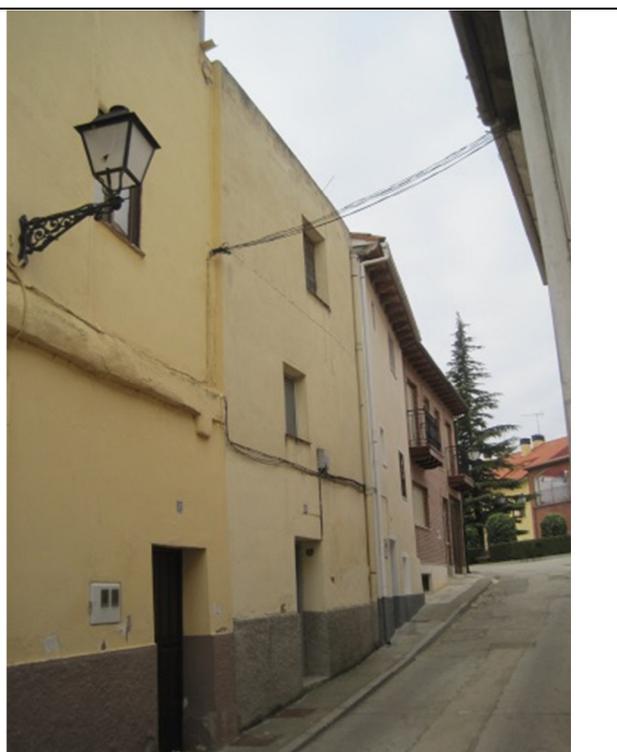
FECHA DE CONSTRUCCIÓN	<b>1985</b>
ESTILO	<b>POPULAR</b>
AUTOR	<b>DESCONOCIDO</b>
PROPIETARIO	-
USOS	<b>VIVIENDA</b>
OCUPACIÓN ACTUAL	<b>VIV. VACÍA</b>
VALORES SINGULARES QUE JUSTIFICAN SU CATALOGACIÓN: Composición volumétrica.	
ESTADO DE CONSERVACIÓN ACTUAL: MALO.

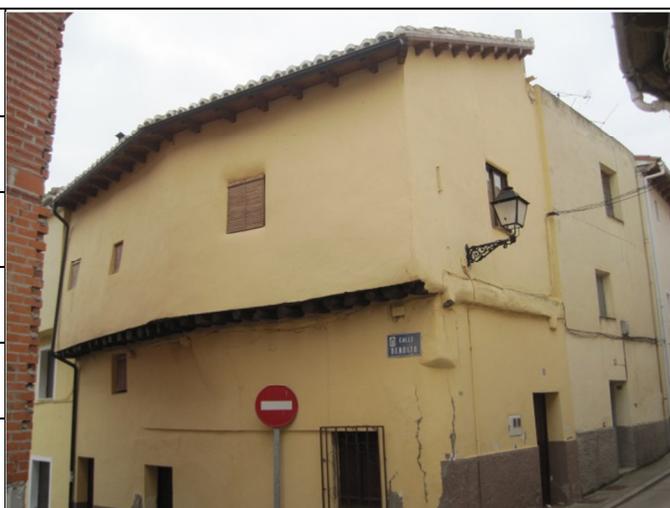
Composición volumétrica de la fachada con vuelos.

MALO.

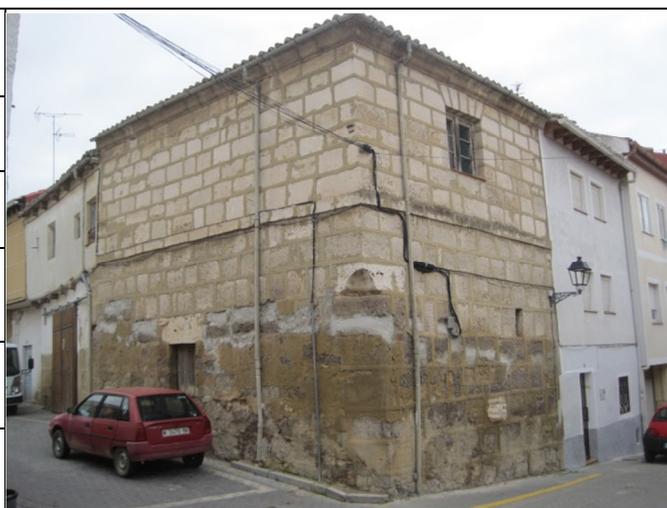
Fachada en esquina de sillería de piedra caliza con alero.

MALO.

Las permitidas por su nivel de protección, salvo de modificación del material de fachada con apertura de nuevos huecos al exterior.

Reestructuración interior o Rehabilitación.

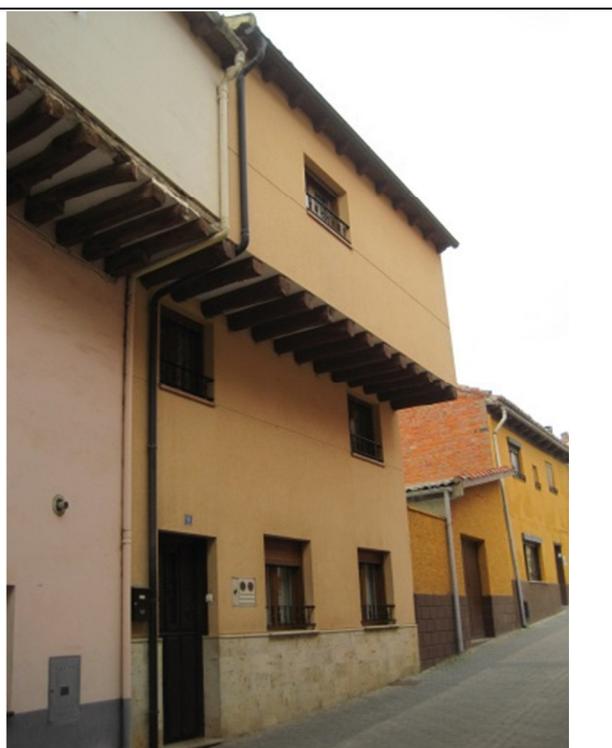
FECHA DE CONSTRUCCIÓN	<b>2003</b>
ESTILO	<b>POPULAR</b>
AUTOR	<b>DESCONOCIDO</b>
PROPIETARIO	-
USOS	<b>VIVIENDA</b>
OCUPACIÓN ACTUAL	<b>VIV. PERMANENTE</b>
VALORES SINGULARES QUE JUSTIFICAN SU CATALOGACIÓN: Composición volumétrica de su fachada con vuelos y alero con canecillos.	
ESTADO DE CONSERVACIÓN ACTUAL: BIEN: Recientemente reconstruido.

Las permitidas por su nivel de protección.

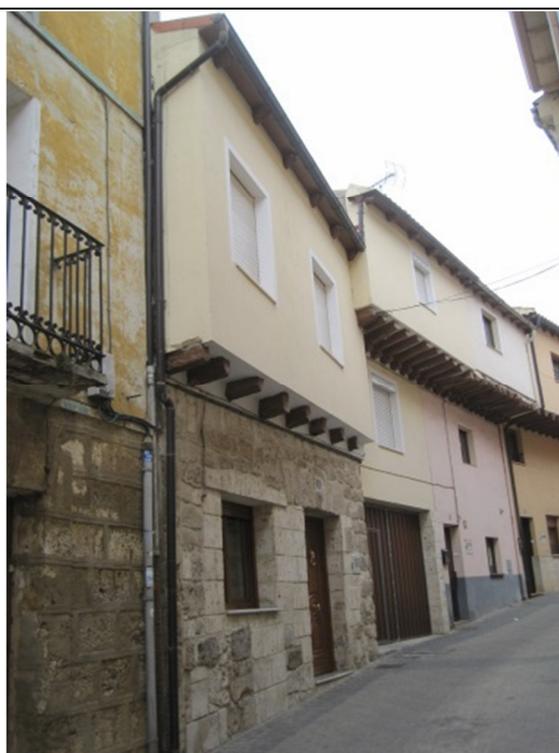
FECHA DE CONSTRUCCIÓN	<b>1985</b>
ESTILO	<b>POPULAR</b>
AUTOR	<b>DESCONOCIDO</b>
PROPIETARIO	-
USOS	<b>VIVIENDA</b>
OCUPACIÓN ACTUAL	<b>VIV. TEMPORAL</b>
VALORES SINGULARES QUE JUSTIFICAN SU CATALOGACIÓN:	
	Planta baja de sillería de piedra y cuerpo volado y alero con canecillos.
ESTADO DE CONSERVACIÓN ACTUAL:	
	BUENO

Las permitidas por su nivel de protección.

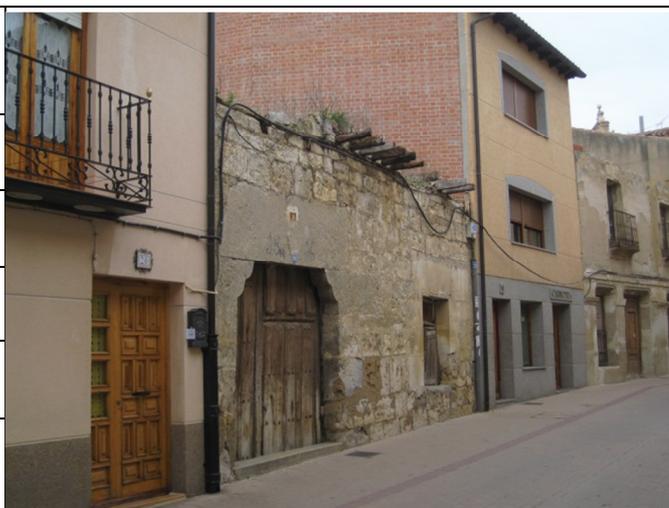
Fachada de sillería de piedra caliza y resto de voladizo sobre canecillos.

Únicamente se conserva la fachada de planta baja.

Las permitidas por su nivel de protección conservando la sillería de piedra y con la obligación de ejecutarse en fachada superior.

Reconstrucción o reestructuración.

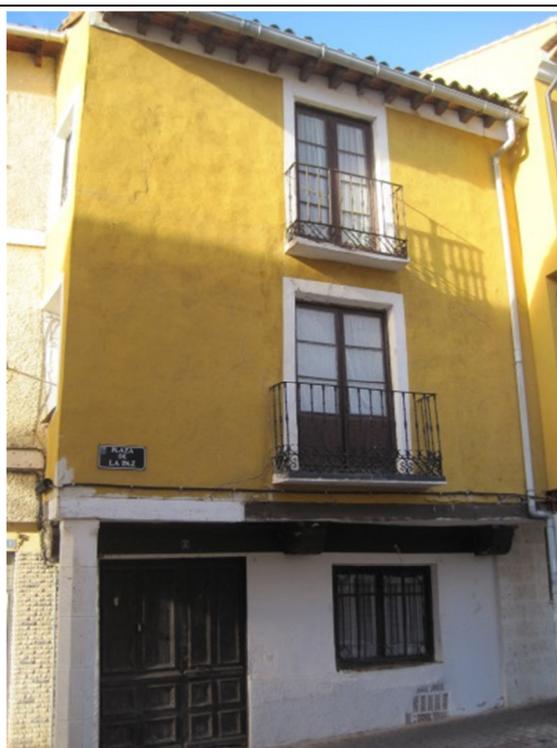
FECHA DE CONSTRUCCIÓN	<b>2011</b>
ESTILO	<b>TRADICIONAL</b>
AUTOR	<b>DESCONOCIDO</b>
PROPIETARIO	-
USOS	<b>VIVIENDA</b>
OCUPACIÓN ACTUAL	<b>VIV. TEMPORAL</b>
VALORES SINGULARES QUE JUSTIFICAN SU CATALOGACIÓN: Composición de fachada sobre soportal con alero.	
ESTADO DE CONSERVACIÓN ACTUAL: REGULAR.

Las permitidas por su nivel de protección, conservando el soportal.

Rehabilitación.

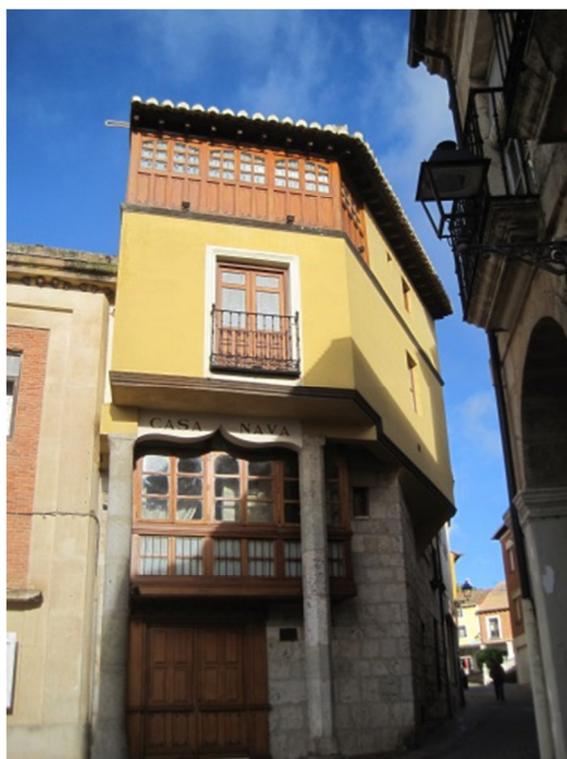
FECHA DE CONSTRUCCIÓN	<b>1996</b>
ESTILO	<b>TRADICIONAL</b>
AUTOR	<b>DESCONOCIDO</b>
PROPIETARIO	-
USOS	<b>COMERCIO VIVIENDA</b>
OCUPACIÓN ACTUAL	<b>VIV. VACÍA</b>
VALORES SINGULARES QUE JUSTIFICAN SU CATALOGACIÓN: Doble soporte con mirador interior y vuelo en la esquina con galería de pino bajo cubierta.	
ESTADO DE CONSERVACIÓN ACTUAL: Recientemente reestructurado.

Las permitidas por su nivel de protección, conservando soportal, el mirador, el vuelo y la galería del piso superior.

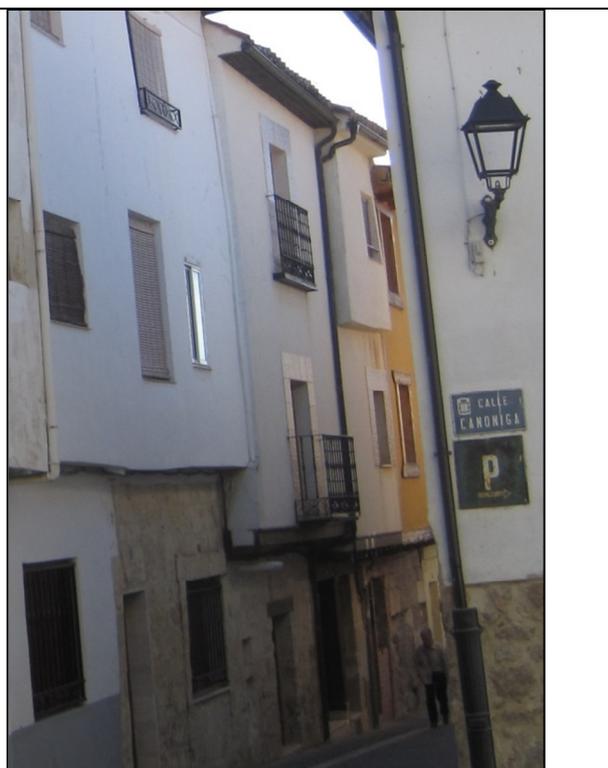
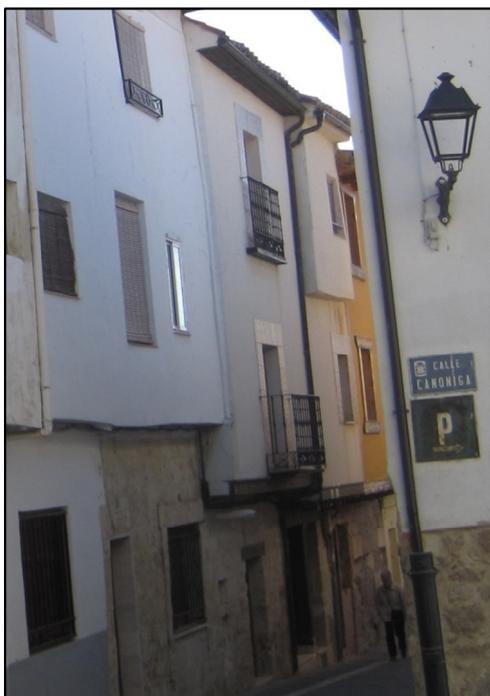
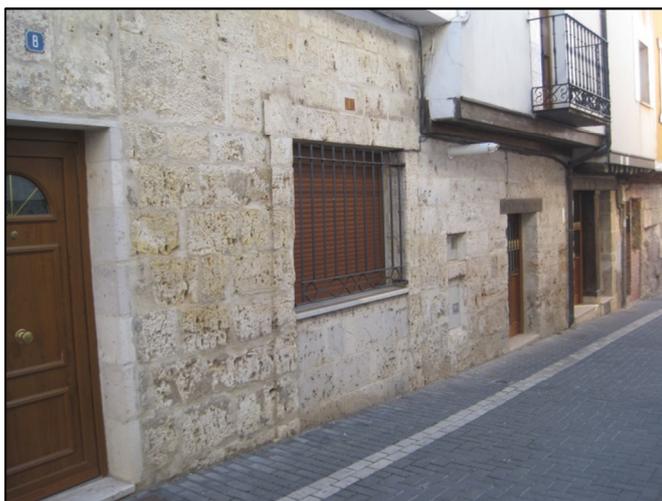
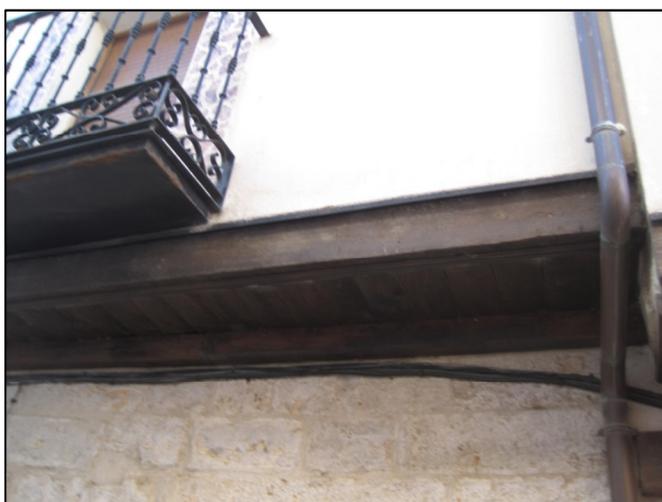
Ubicación: **MANZANA - M-30 PARCELA - P-25 CALLE – FRAGUAS Nº- 6**

FECHA DE CONSTRUCCIÓN	<b>1985</b>
ESTILO	<b>POPULAR</b>
AUTOR	<b>DESCONOCIDO</b>
PROPIETARIO	-
USOS	<b>VIVIENDA</b>
OCUPACIÓN ACTUAL	<b>VIV. VACÍA</b>
VALORES SINGULARES QUE JUSTIFICAN SU CATALOGACIÓN: Edificio con voladizo sobre fachada de sillería de piedra en planta baja.	
ESTADO DE CONSERVACIÓN ACTUAL: EN OBRAS.

Los permitidos por su grado de protección, manteniendo la sillería de piedra en planta baja.

Rehabilitación y reestructuración interior.
