**CATÁLOGO**

**PLAN ESPECIAL DE PROTECCIÓN DEL CONJUNTO HISTÓRICO DE "LA CIUDAD DE DUEÑAS" EN EL SUELO URBANO CONSOLIDADO Y SUELO RÚSTICO DE ASENTAMIENTO TRADICIONAL**

**DOCUMENTOS DE ORDENACIÓN. CATÁLOGO DE ELEMENTOS ARQUITECTÓNICOS PROTEGIDOS**

**DOCUMENTO DE APROBACIÓN INICIAL**

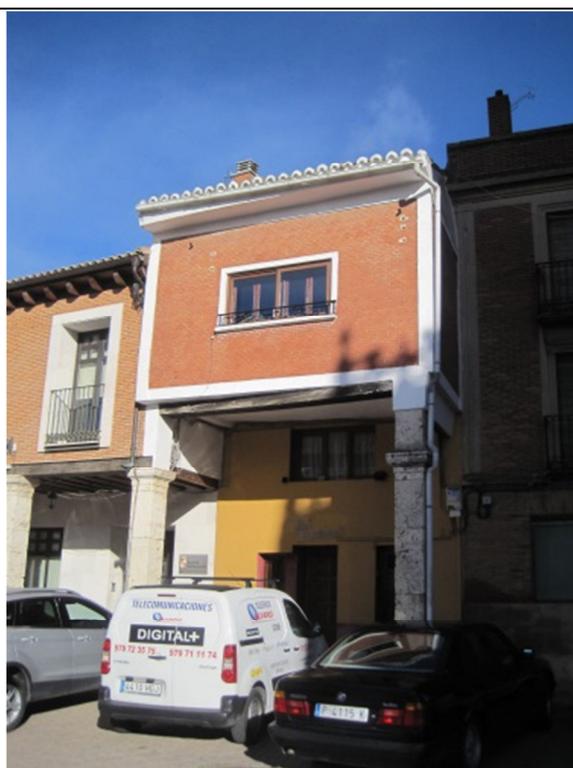
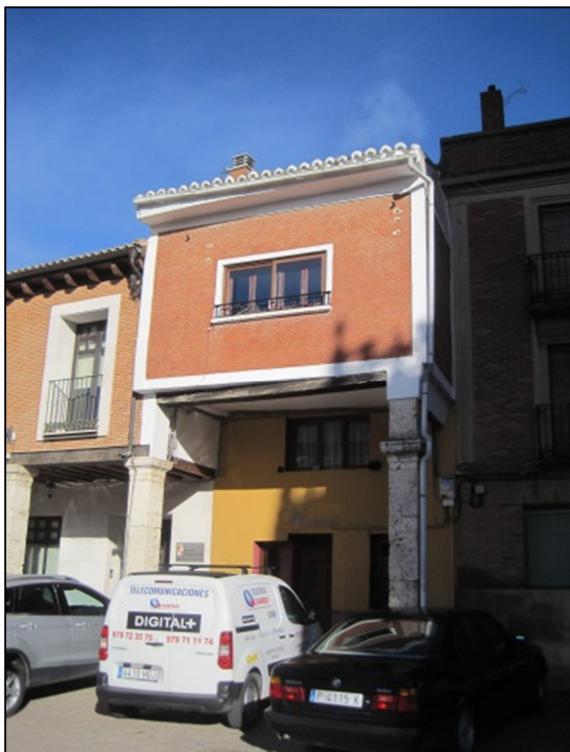
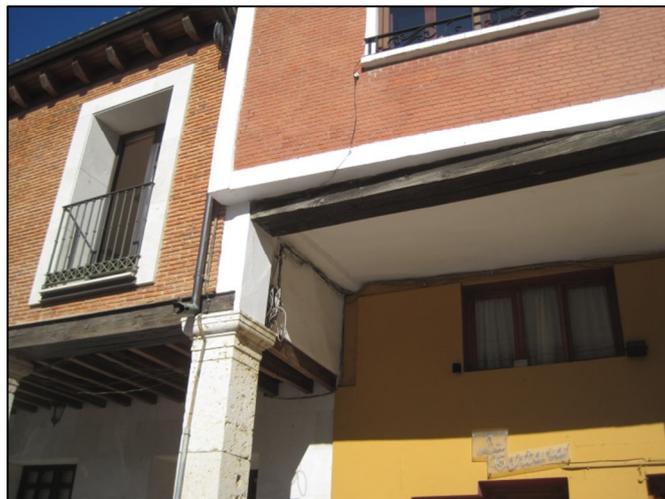
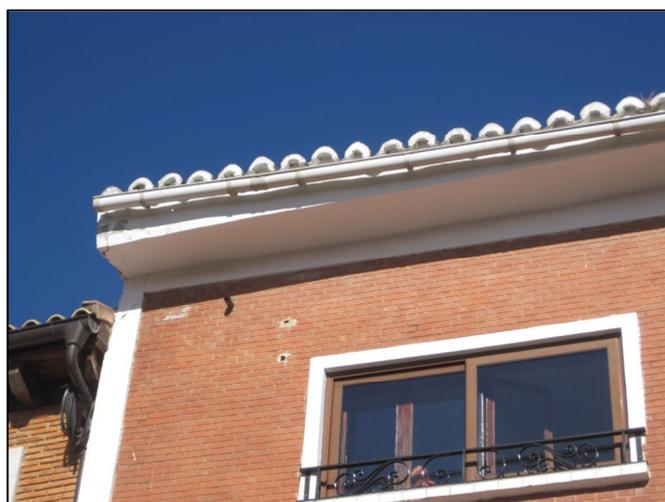
**F= 75B**

FECHA DE CONSTRUCCIÓN	<b>1985</b>
ESTILO	<b>POPULAR</b>
AUTOR	<b>DESCONOCIDO</b>
PROPIETARIO	-
USOS	<b>HOSTELERÍA VIVIENDA</b>
OCUPACIÓN ACTUAL	<b>VIV. PERMANENTE</b>
VALORES SINGULARES QUE JUSTIFICAN SU CATALOGACIÓN:	
Casa sobre soportal.	
ESTADO DE CONSERVACIÓN ACTUAL:	
BUENO.

Las permitidas por su nivel de protección.

Ninguna.

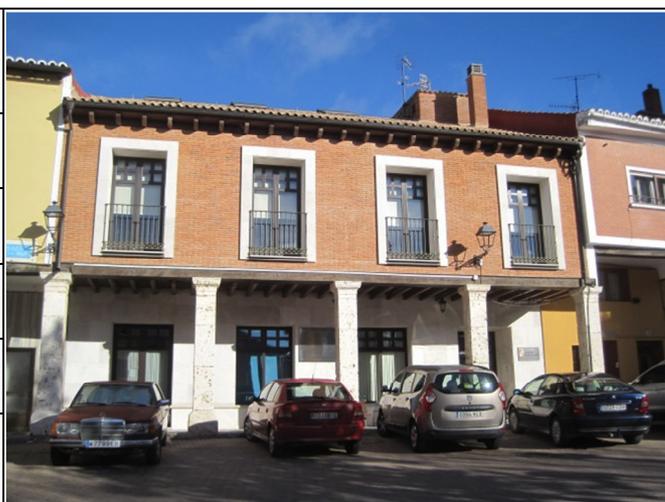
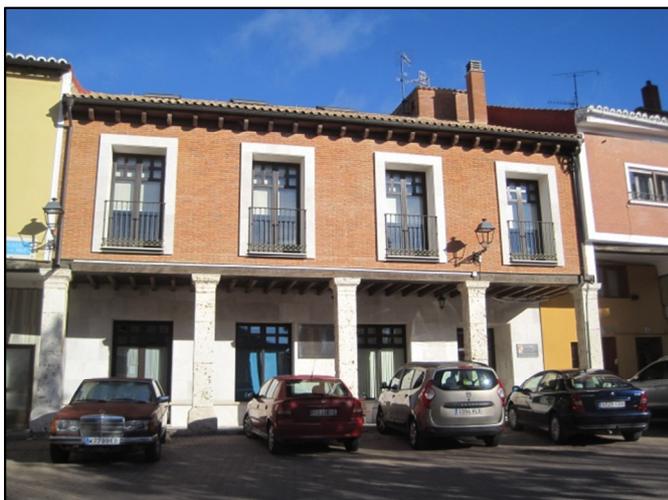
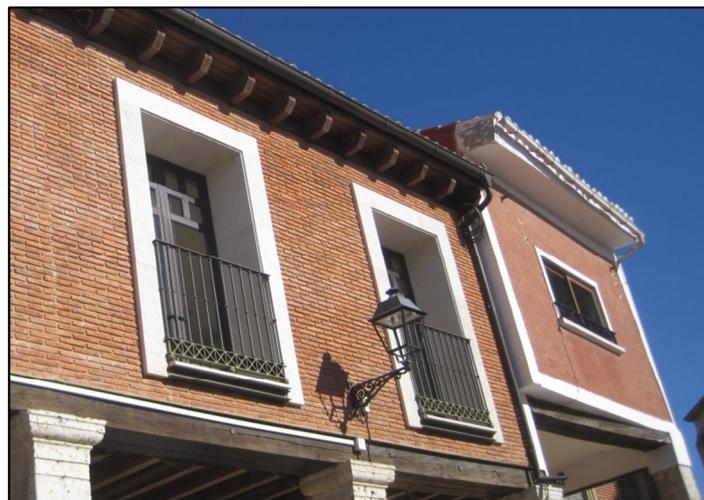
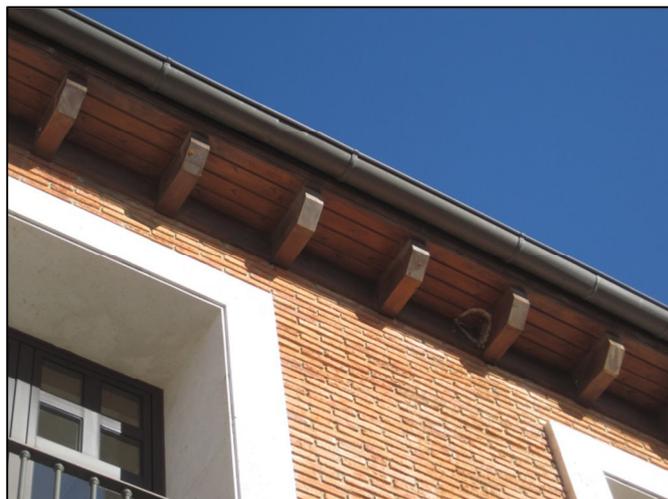
**F= 76B**

Composición de fachada con balcones sobre soportal.

BUENO: Recientemente reconstruido.

Las permitidas por su nivel de protección, manteniendo la composición de fachada.

Ninguna

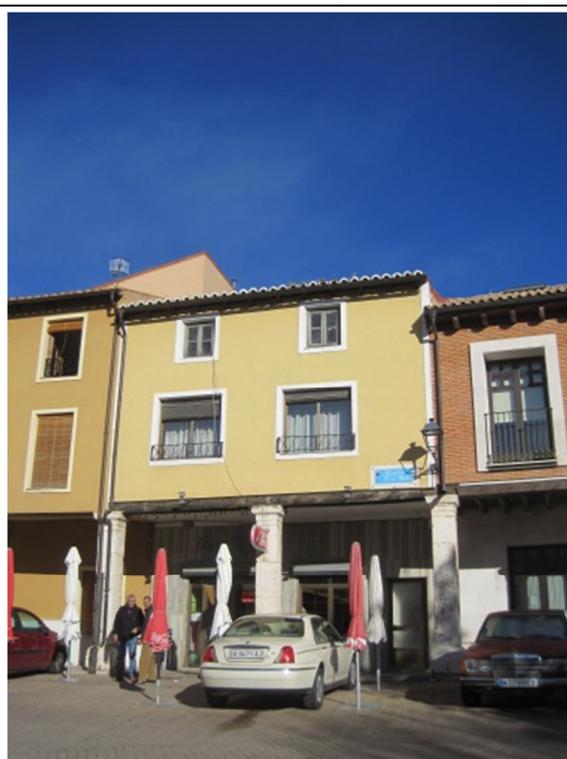
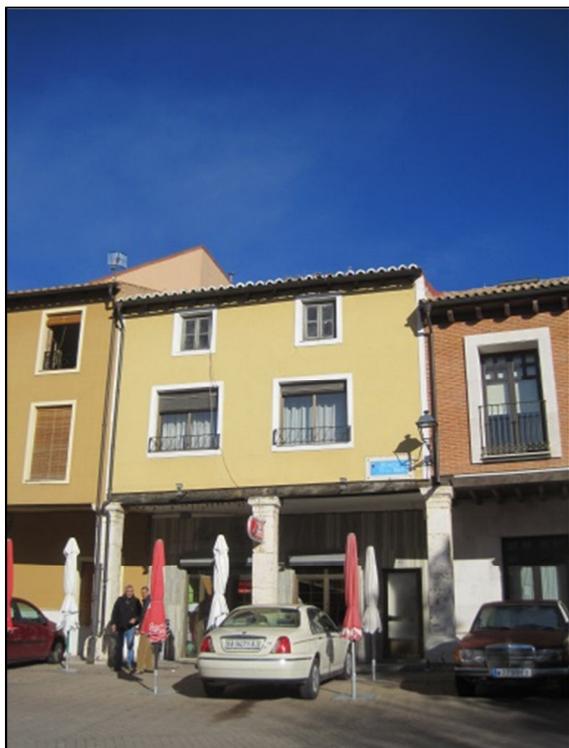
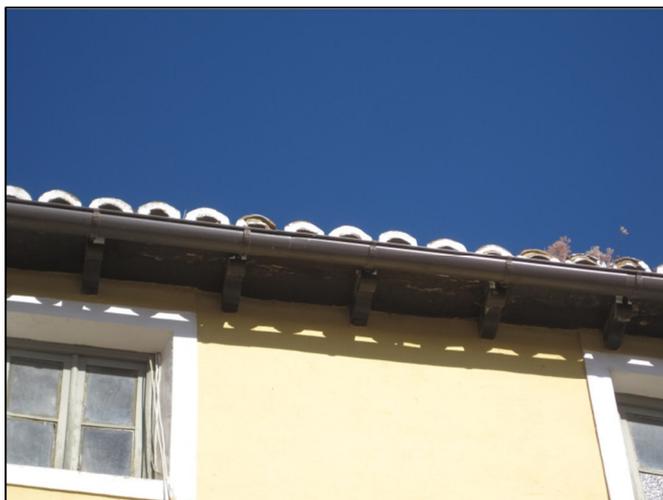
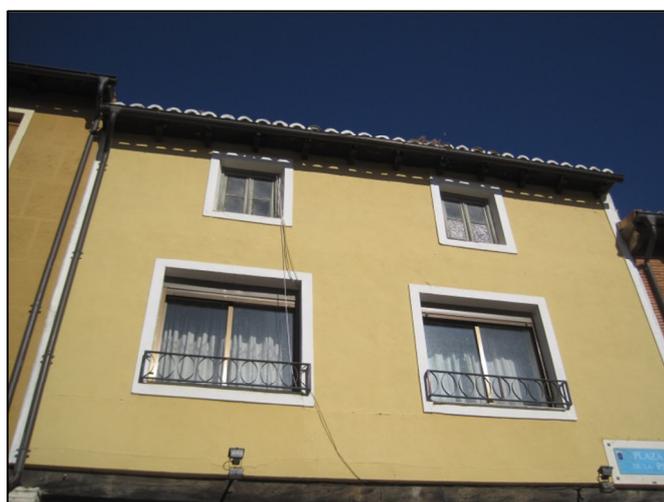
**F= 77B**

FECHA DE CONSTRUCCIÓN	<b>1940</b>
ESTILO	<b>TRADICIONAL</b>
AUTOR	<b>DESCONOCIDO</b>
PROPIETARIO	-
USOS	<b>HOTELERÍA VIVIENDA</b>
OCUPACIÓN ACTUAL	<b>VIV. PERMANENTE</b>
VALORES SINGULARES QUE JUSTIFICAN SU CATALOGACIÓN:	Edificación sobre soportal con alero.
ESTADO DE CONSERVACIÓN ACTUAL:	BUENO

Las permitidas por su nivel de protección.

Regeneración de huecos y carpinterías.

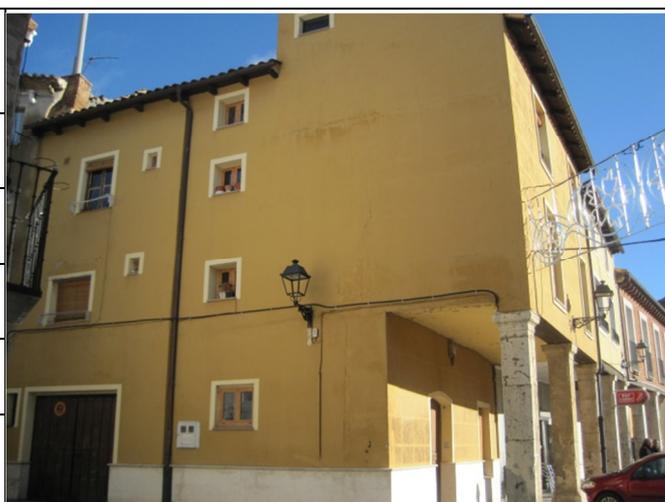
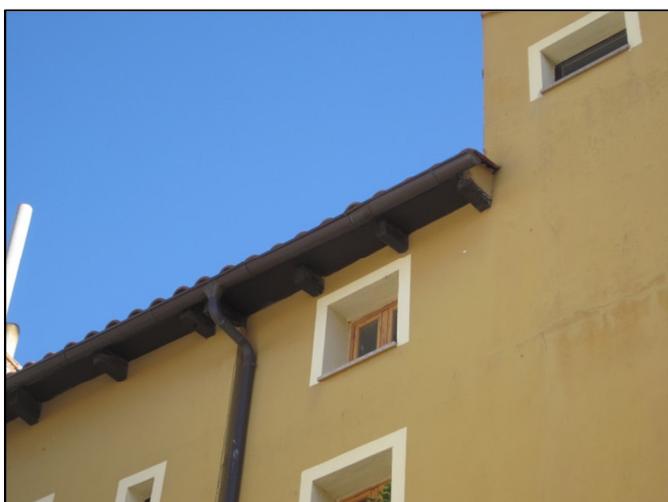
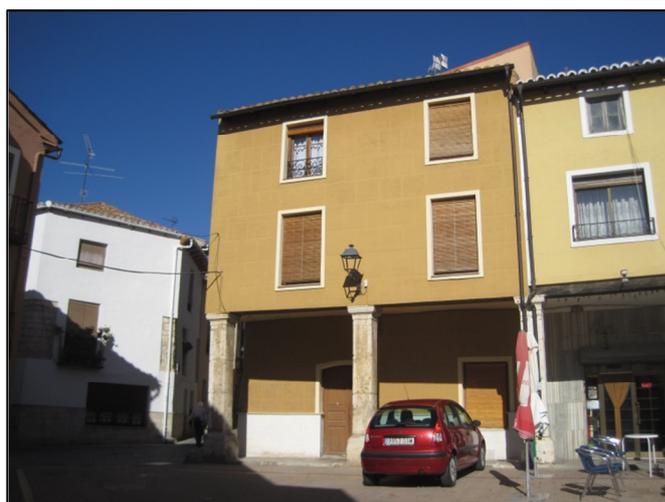
**F= 78B**

Composición de fachada.

BUENO: Recientemente rehabilitado.

Las permitidas por su nivel de protección, manteniendo las fachadas exteriores.

Ninguna.

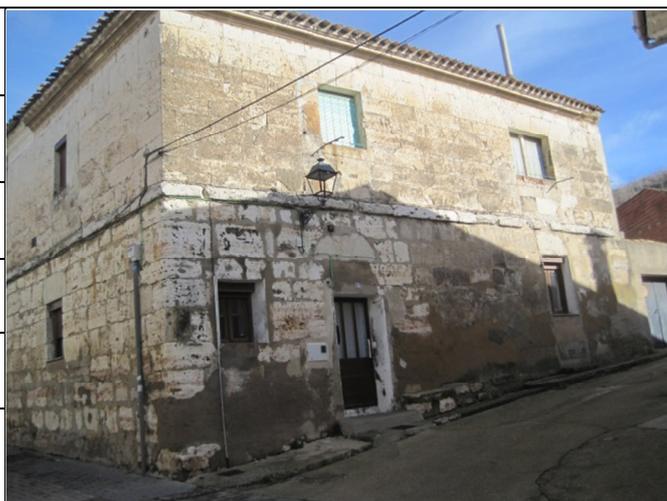
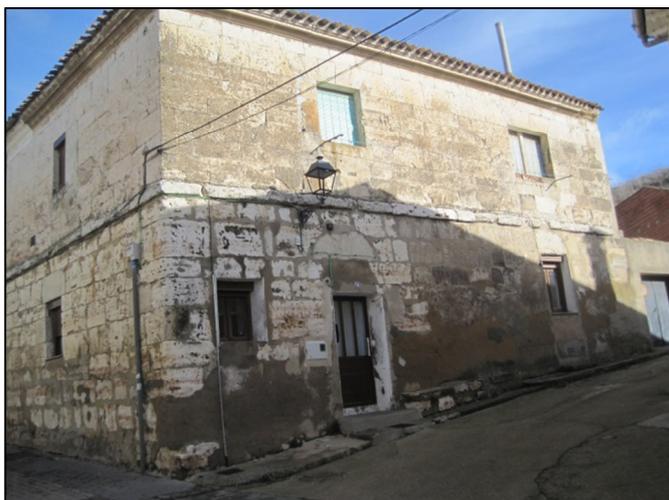
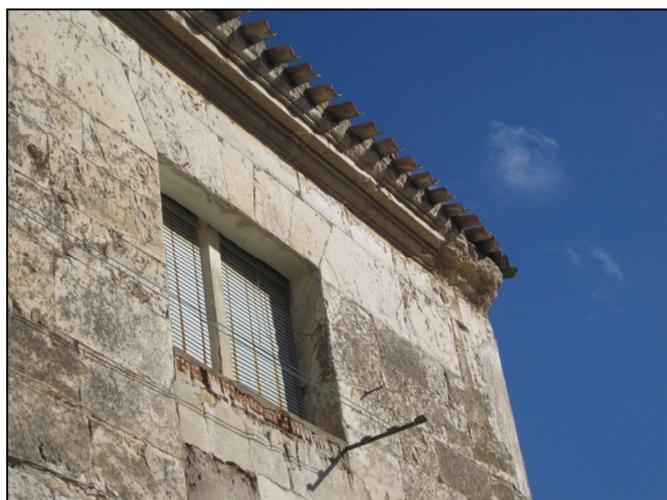
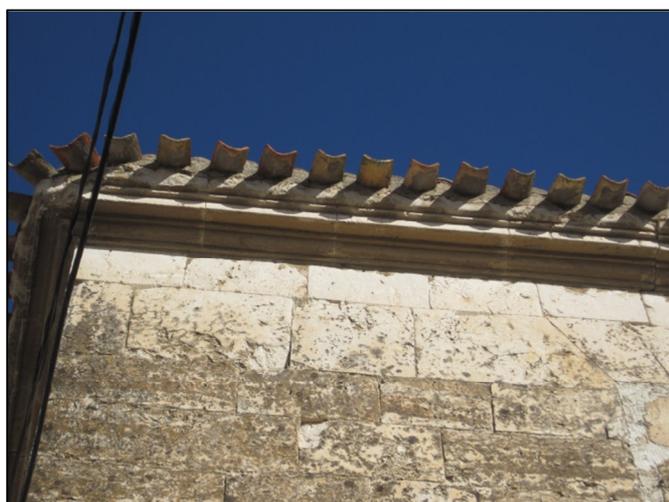
**F= 79A**

Fachada de sillaría caliza.

REGULAR.

Las permitidas por su nivel de protección, manteniendo la sillería de piedra.

Sustitución de las carpinterías y limpieza de la fachada.

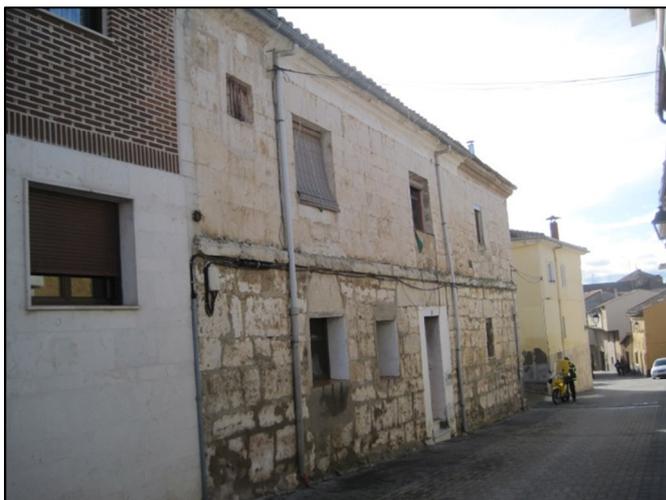
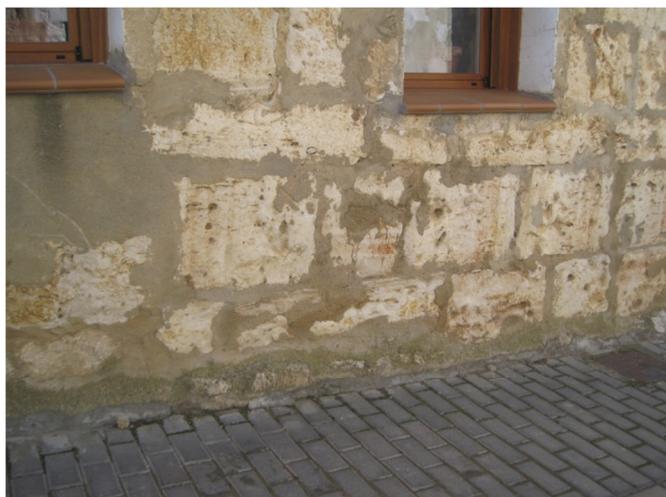
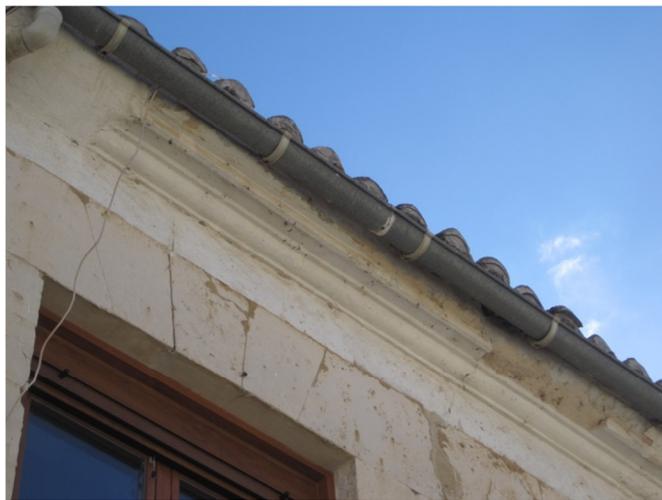
**F= 80B**

Fachada de sillería de piedra caliza.

REGULAR.

Las permitidas por su nivel de protección.

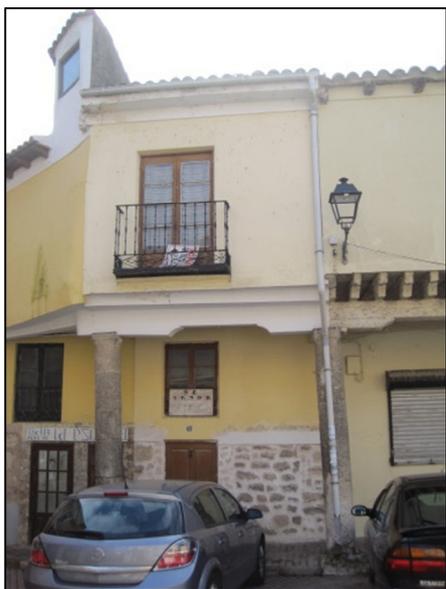
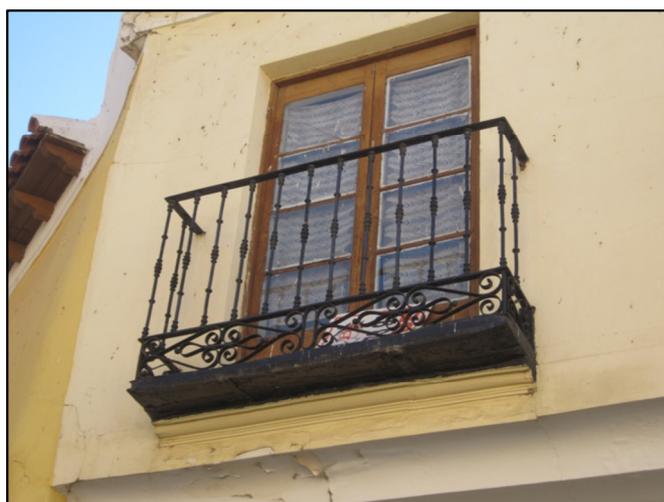
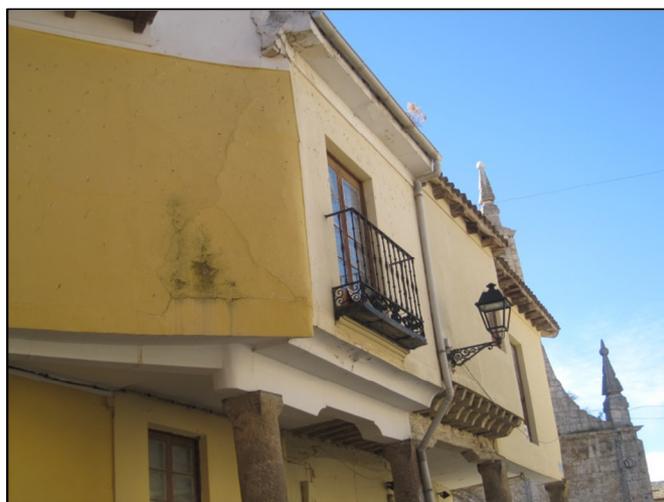
Las permitidas por su nivel de protección, manteniendo el volumen exterior y el balcón.

Rehabilitación

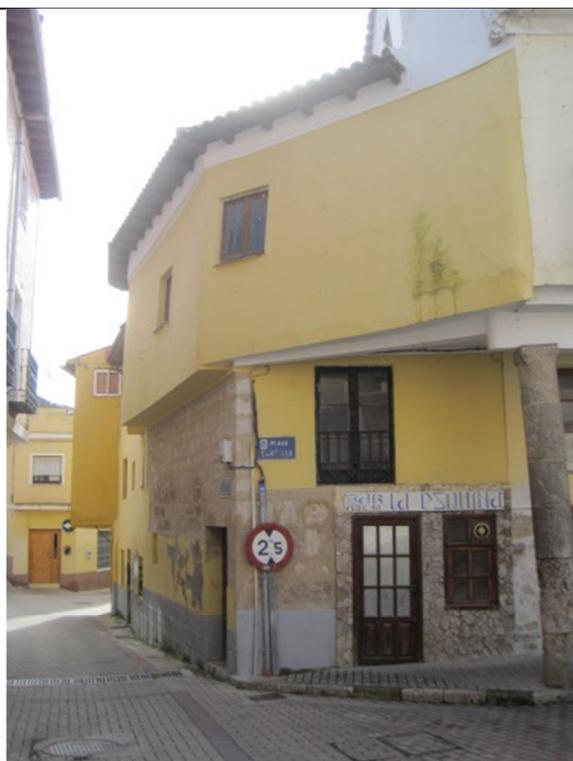
FECHA DE CONSTRUCCIÓN	<b>1985</b>
ESTILO	<b>POPULAR</b>
AUTOR	<b>DESCONOCIDO</b>
PROPIETARIO	-
USOS	<b>EQUIPAMIENTO VIVIENDA</b>
OCUPACIÓN ACTUAL	<b>VIV. VACÍA</b>
VALORES SINGULARES QUE JUSTIFICAN SU CATALOGACIÓN: Composición de fachada con vuelo, alero y tronera.	
ESTADO DE CONSERVACIÓN ACTUAL: REGULAR

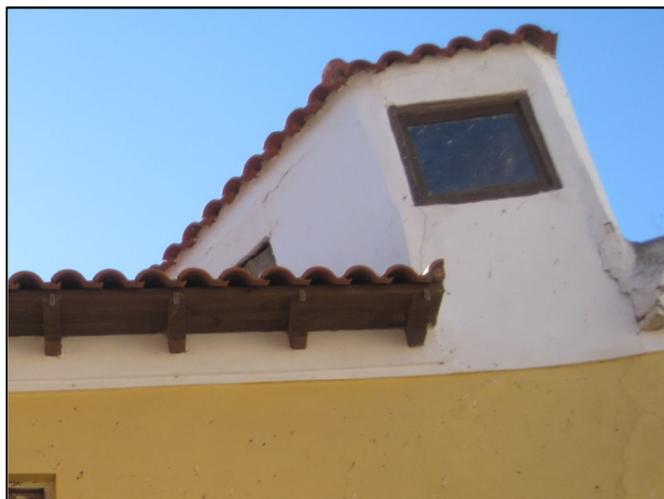
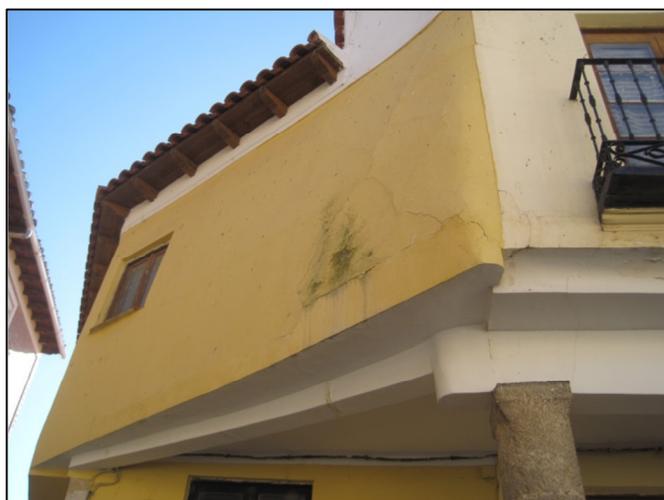
**F= 82B**

Las permitidas por su nivel de protección, manteniendo el volumen exterior y tronera.

Rehabilitación.

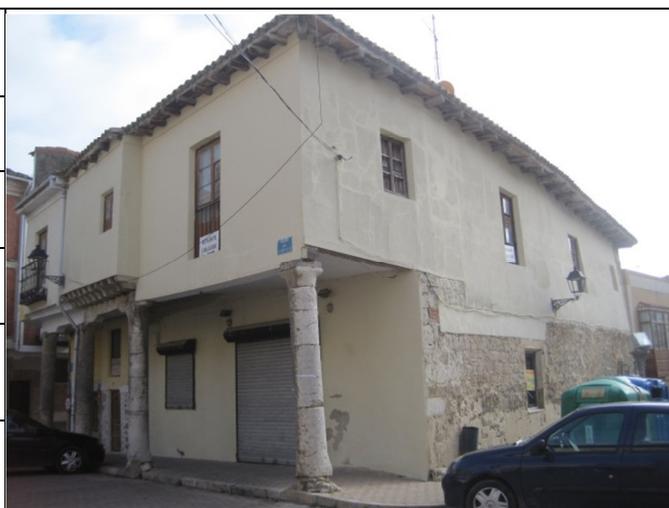
Composición volumétrica y alero.

MALO.

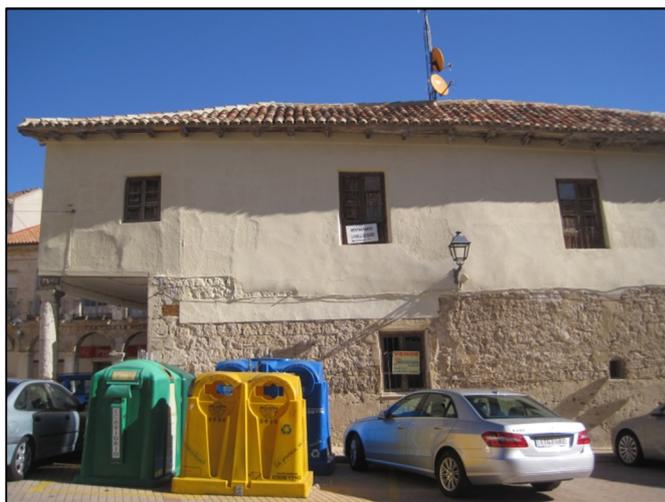
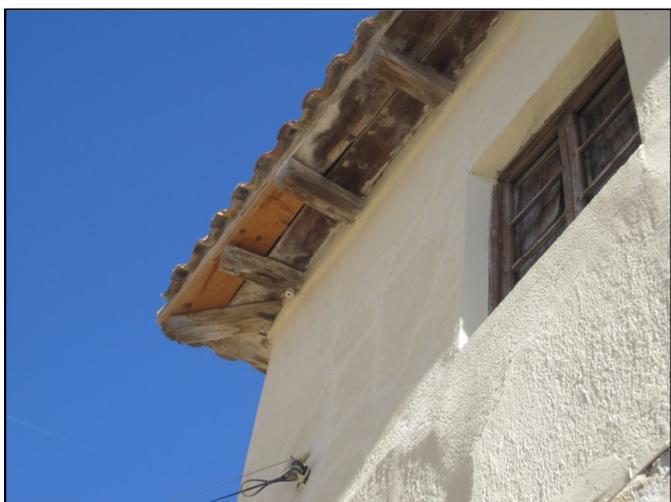
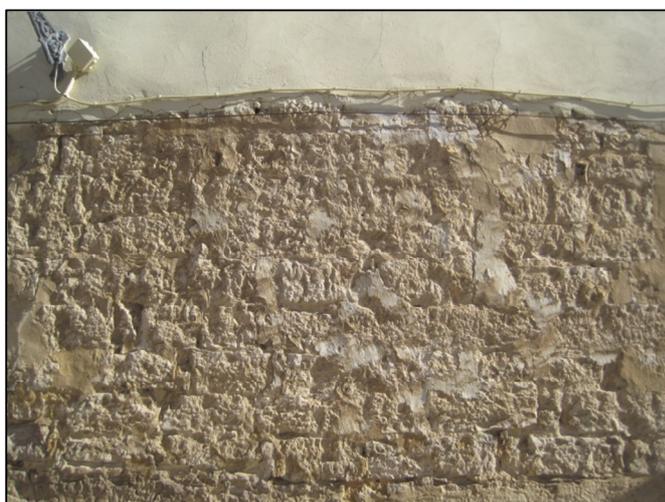
**F= 83B**

Las permitidas por su nivel de protección, manteniendo el volumen y la sillería en la fachada oeste.

Rehabilitar y consolidar.

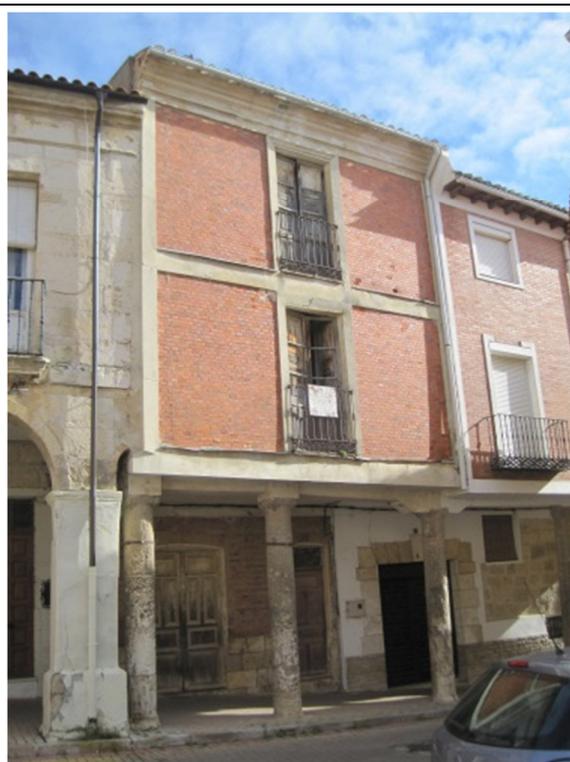
FECHA DE CONSTRUCCIÓN	<b>1985</b>
ESTILO	<b>TRADICIONAL</b>
AUTOR	<b>DESCONOCIDO</b>
PROPIETARIO	-
USOS	<b>ALMACÉN VIVIENDA</b>
OCUPACIÓN ACTUAL	<b>VIV. VACÍA</b>
VALORES SINGULARES QUE JUSTIFICAN SU CATALOGACIÓN:	
Composición de fachada y cornisa.	
ESTADO DE CONSERVACIÓN ACTUAL:	
EN ESTADO DE RUINA.

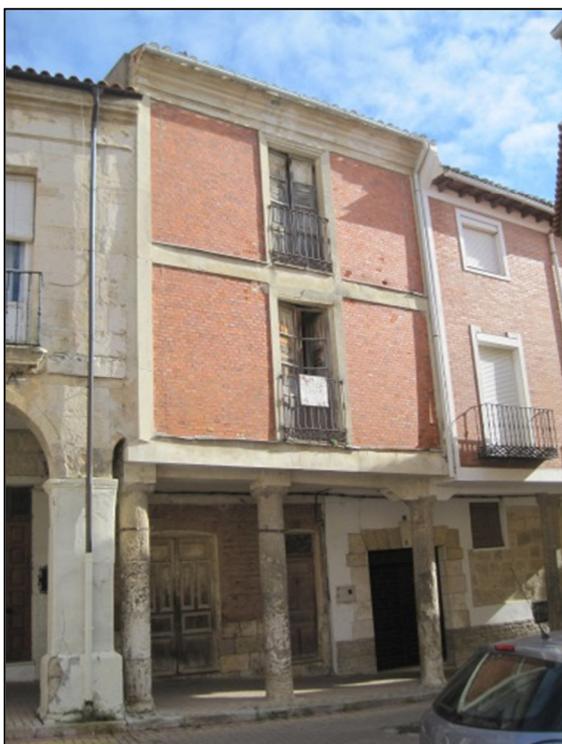
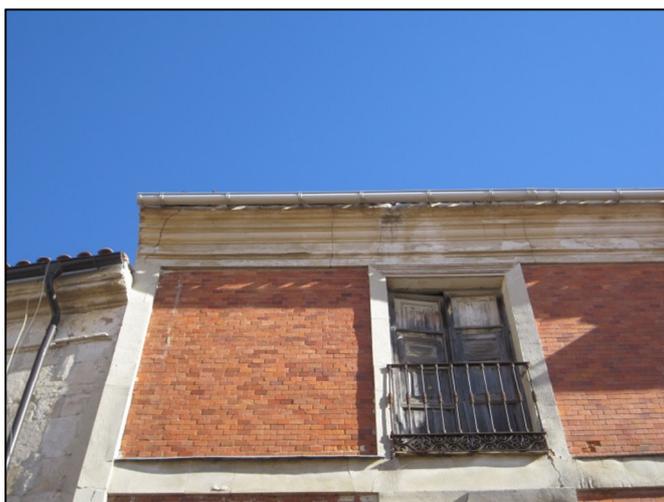
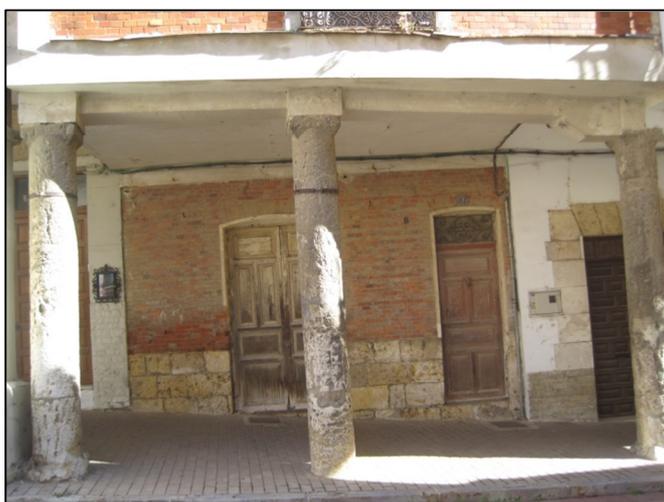
Las permitidas por su nivel de protección, conservando la cornisa y la composición y los materiales de fachada.

Reestructuración o reconstrucción.

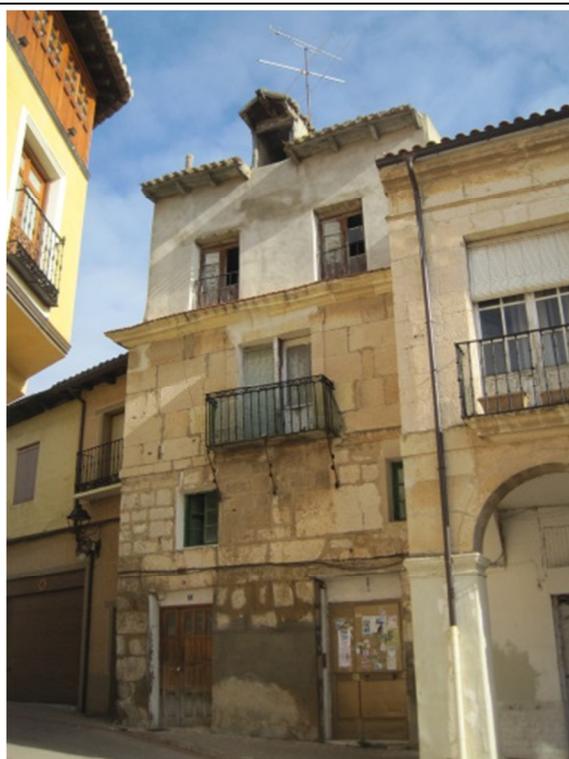
FECHA DE CONSTRUCCIÓN	<b>1985</b>
ESTILO	<b>TRADICIONAL</b>
AUTOR	<b>DESCONOCIDO</b>
PROPIETARIO	-
USOS	<b>EQUIPAMIENTO VIVIENDA</b>
OCUPACIÓN ACTUAL	<b>VIV. VACÍA</b>
VALORES SINGULARES QUE JUSTIFICAN SU CATALOGACIÓN: Fachada de sillería de piedra con cuerpo superior y tronera con alero.	
ESTADO DE CONSERVACIÓN ACTUAL: MALO: En estado de ruina.

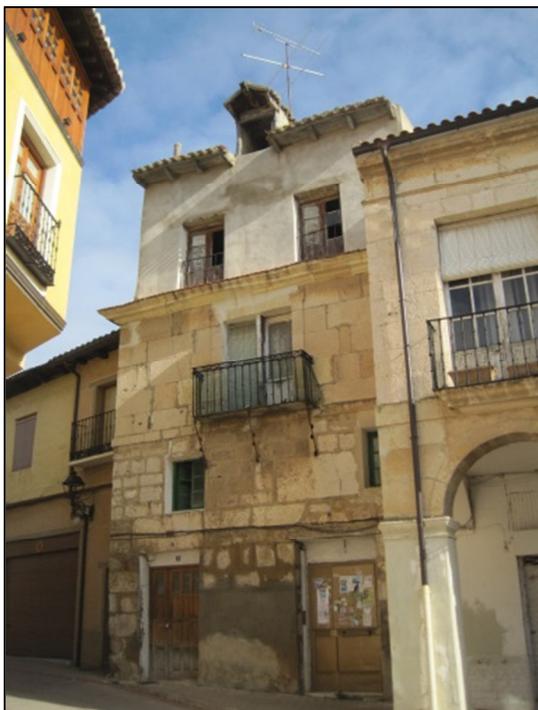
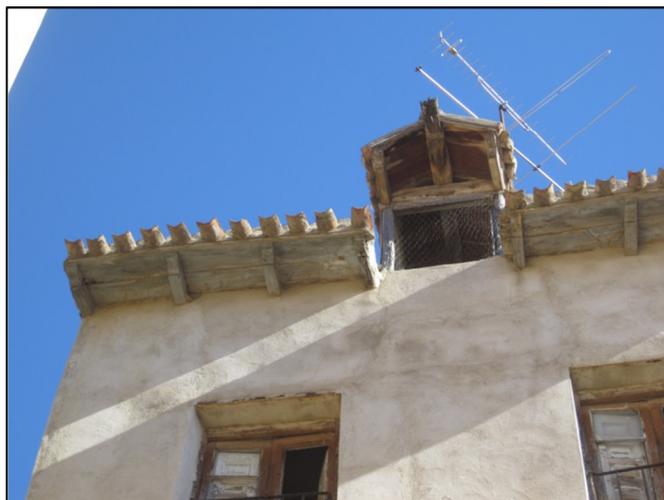
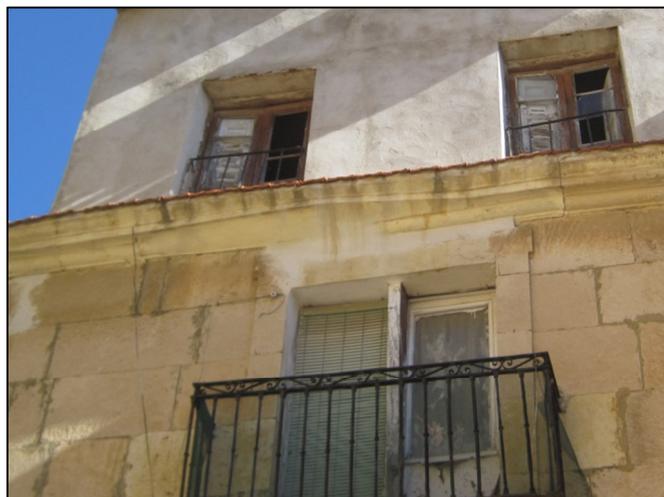
**F= 85B**

Las permitidas por su nivel de protección, manteniendo la composición de fachada, sillería de piedra, tronera y alero.

Reestructuración.

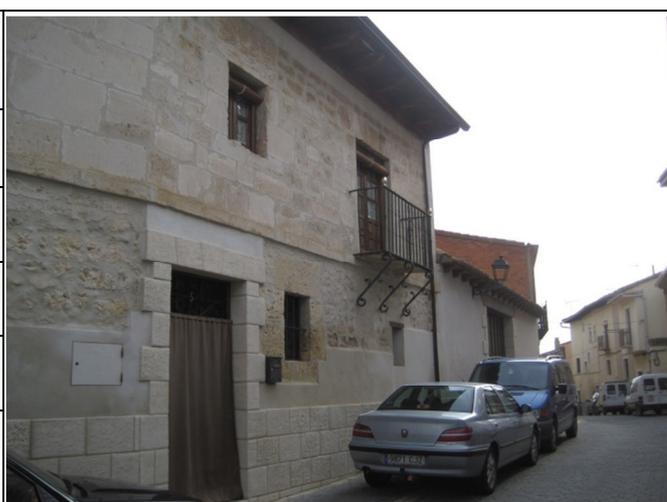
Fachada de sillería de piedra, balcón y alero.

BUENO: Recientemente rehabilitado.

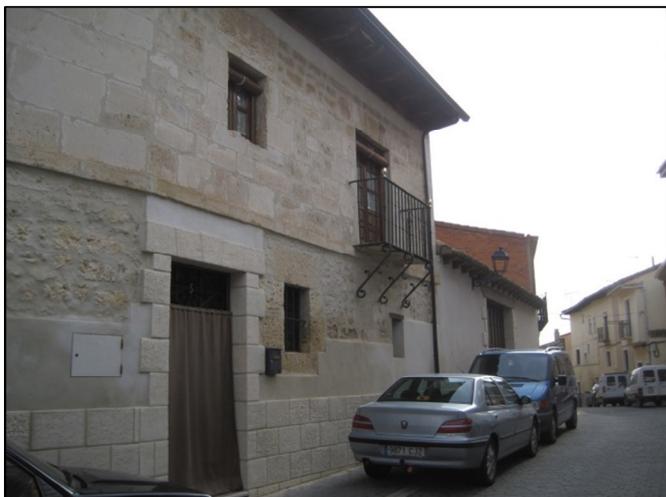
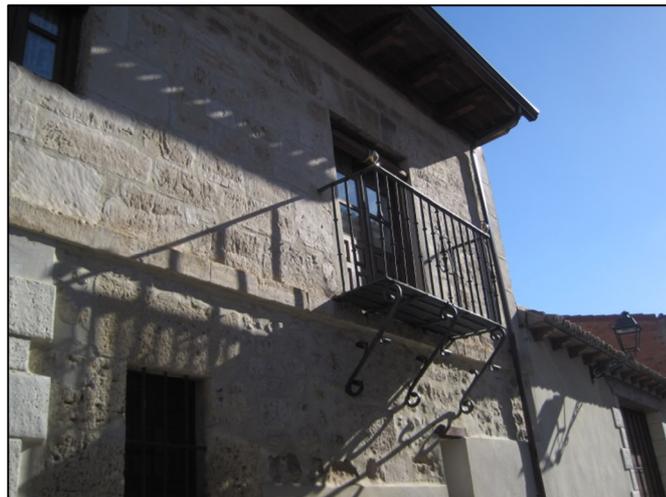
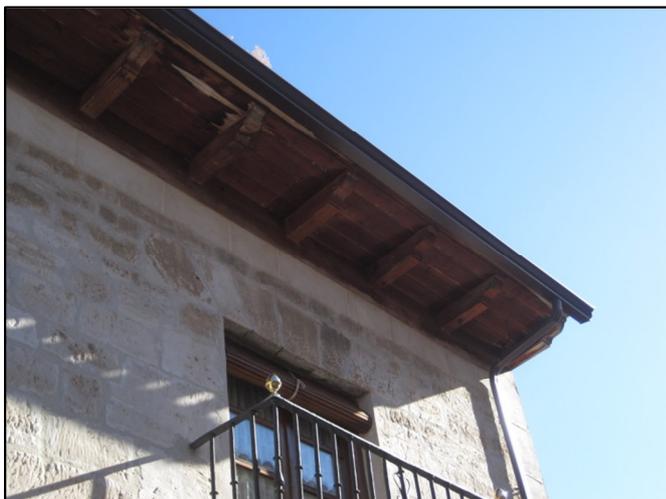
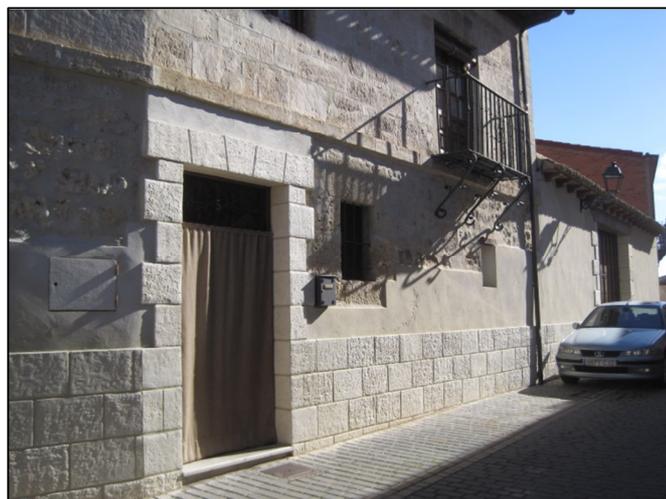
**F= 86B**

Las permitidas por su nivel de protección, manteniendo la fachada de piedra, el dintel del acceso, el balcón y el alero.

Ninguna.

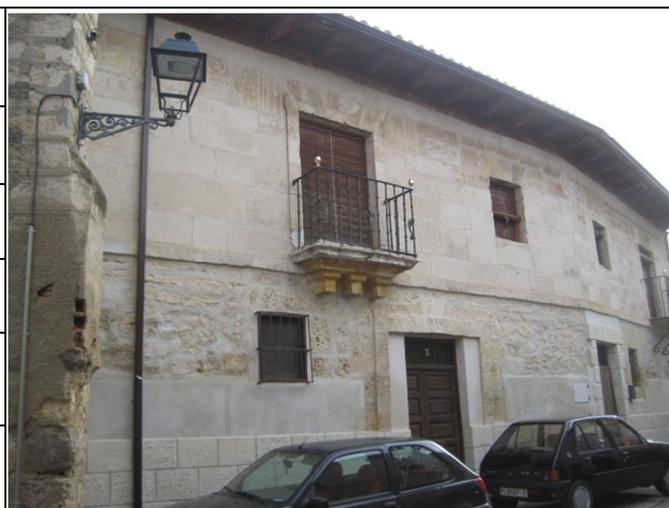
**F= 87A**

Fachada de sillería de piedra, balcón y alero.

BUENO: Recientemente rehabilitado.

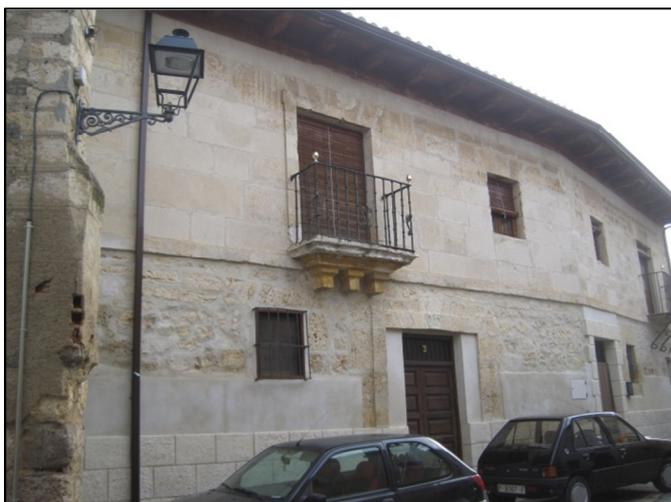
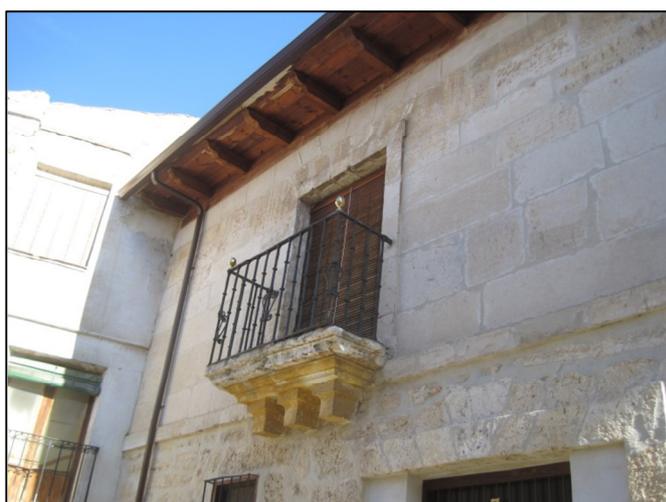
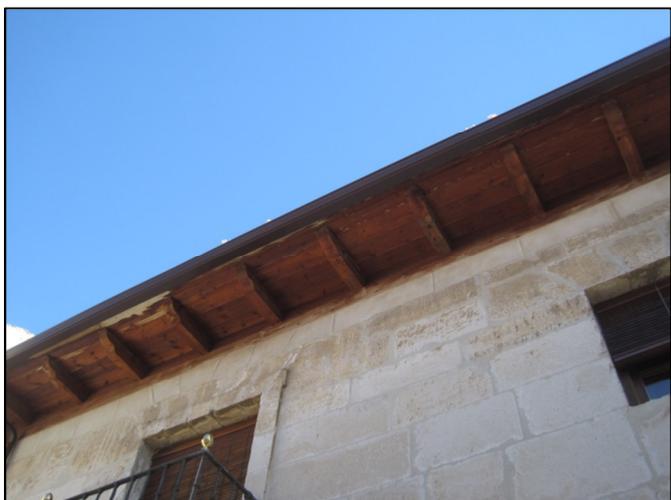
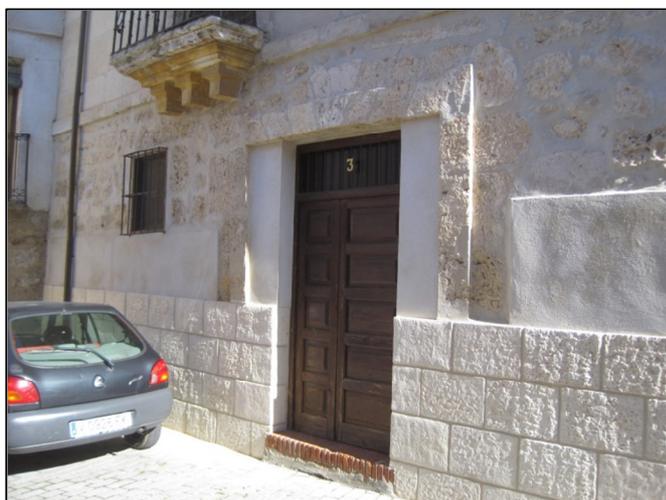
**F= 87B**

Las permitidas por su nivel de protección, manteniendo la fachada de piedra, el dintel del acceso, el balcón y el alero.

Ninguna.

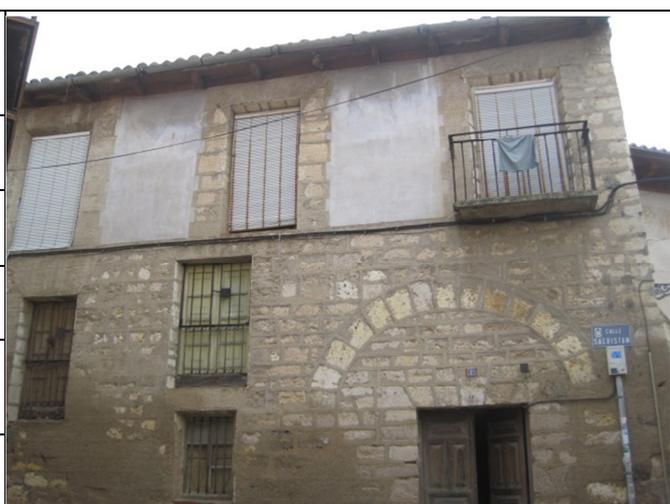
Fachada de sillería de piedra con arco de medio punto.

REGULAR.

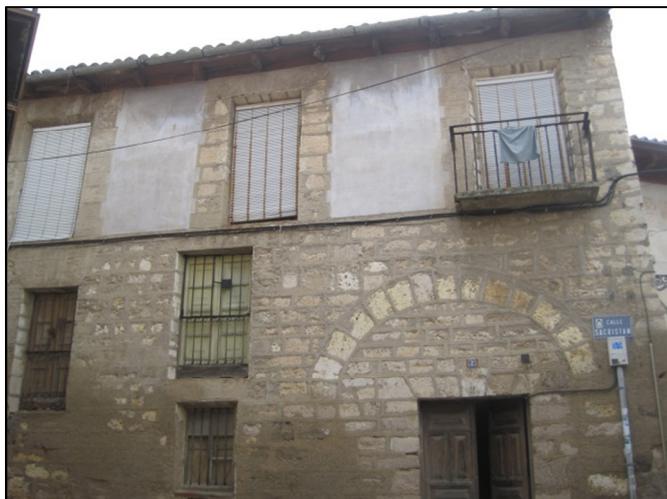
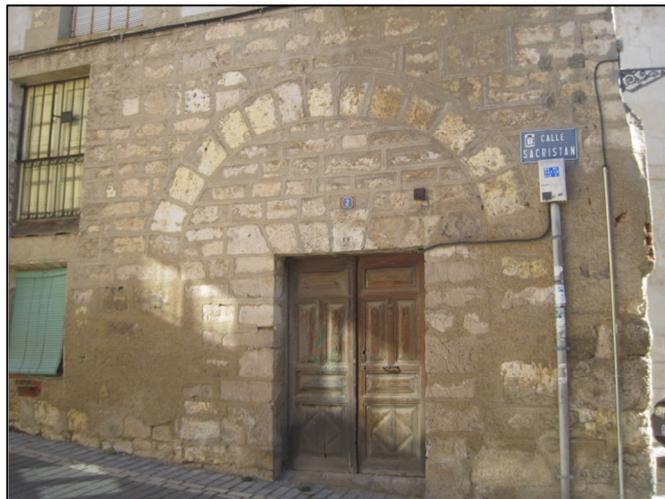
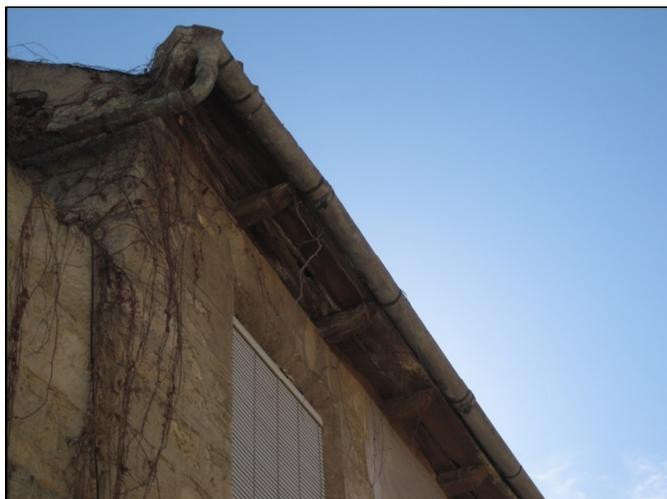
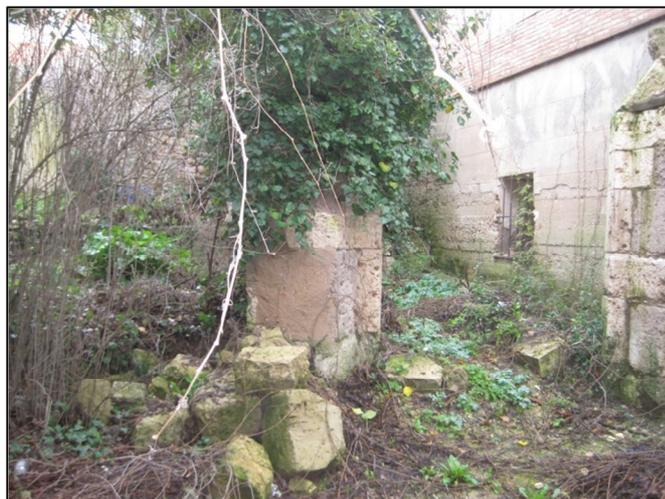
### **FOTO**

Denominación: **CASA SOLARIEGA CON PATIO**

Las permitidas por su nivel de protección, manteniendo la fachada de piedra, el alero y el patio.

Rehabilitar y apertura de arco en el acceso.

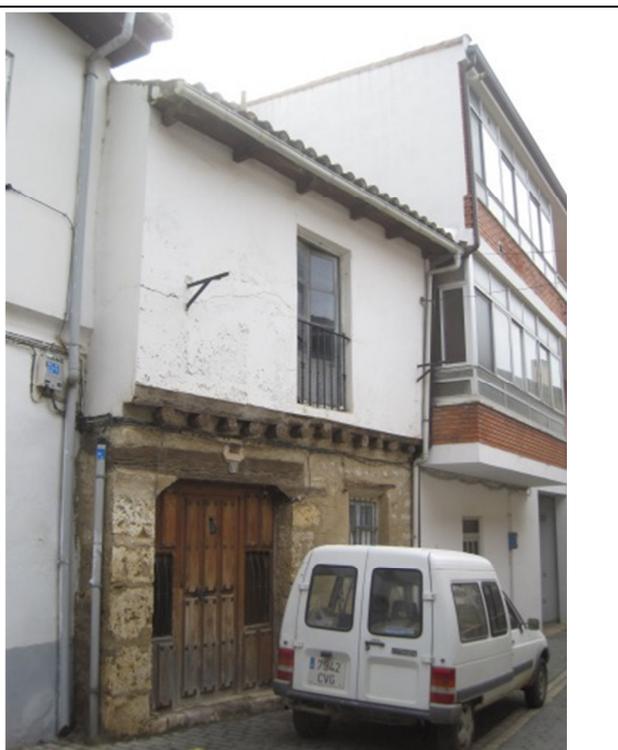
FECHA DE CONSTRUCCIÓN	<b>1985</b>
ESTILO	<b>POPULAR</b>
AUTOR	<b>DESCONOCIDO</b>
PROPIETARIO	-
USOS	<b>VIVIENDA</b>
OCUPACIÓN ACTUAL	<b>VIV. VACÍA</b>
VALORES SINGULARES QUE JUSTIFICAN SU CATALOGACIÓN:	
Fachada de piedra con vuelo y alero con canecillos.	
ESTADO DE CONSERVACIÓN ACTUAL:	
MALO.

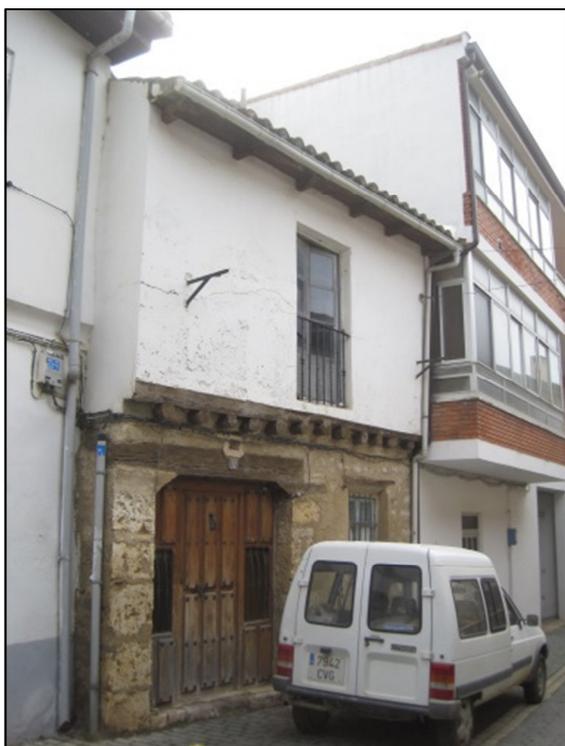
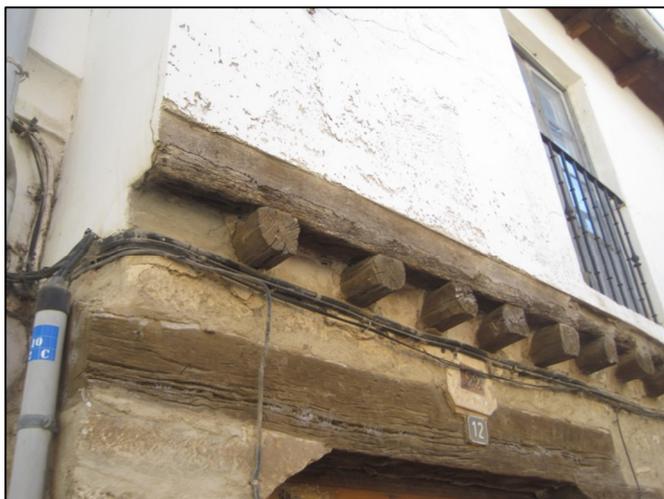
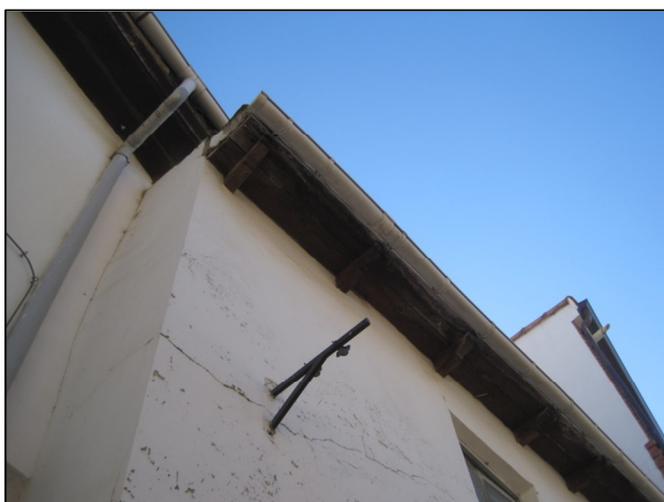
### **FOTO**

Denominación: **CASA POPULAR**

Las permitidas por su nivel de protección, manteniendo la fachada de piedra en planta baja.

Rehabilitación y reestructuración interior.

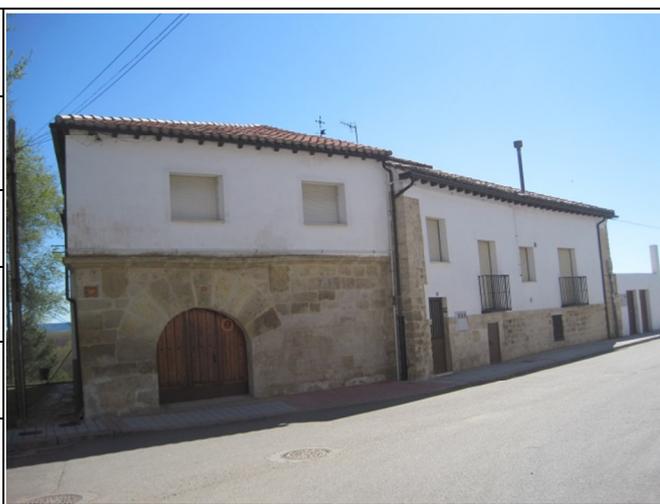
Composición volumétrica del edificio.

BUENO: Recientemente rehabilitado.

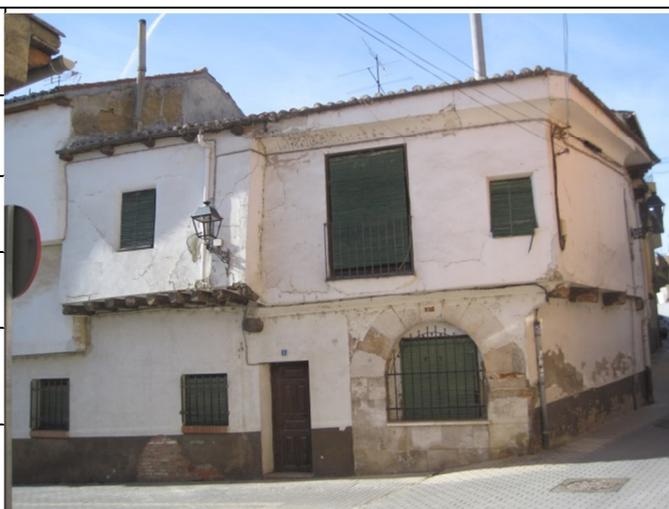
Composición de volumen, voladizos y alero.

MALO: Edificación en ruinas.
