**CATÁLOGO**

**PLAN ESPECIAL DE PROTECCIÓN DEL CONJUNTO HISTÓRICO DE "LA CIUDAD DE DUEÑAS" EN EL SUELO URBANO CONSOLIDADO Y SUELO RÚSTICO DE ASENTAMIENTO TRADICIONAL**

**DOCUMENTOS DE ORDENACIÓN. CATÁLOGO DE ELEMENTOS ARQUITECTÓNICOS PROTEGIDOS**

**DOCUMENTO DE APROBACIÓN INICIAL**

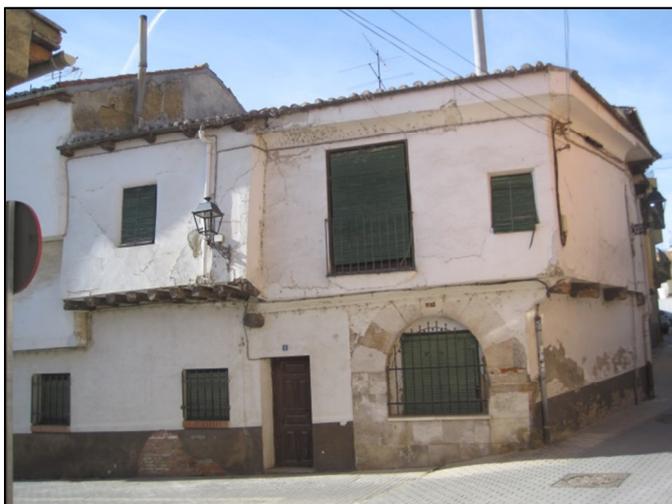
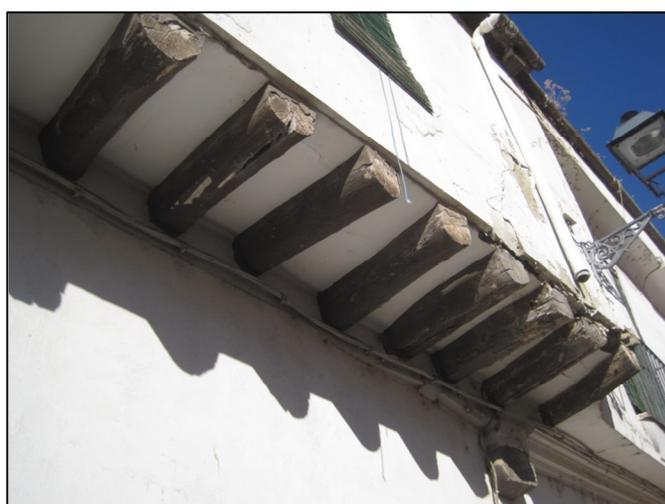
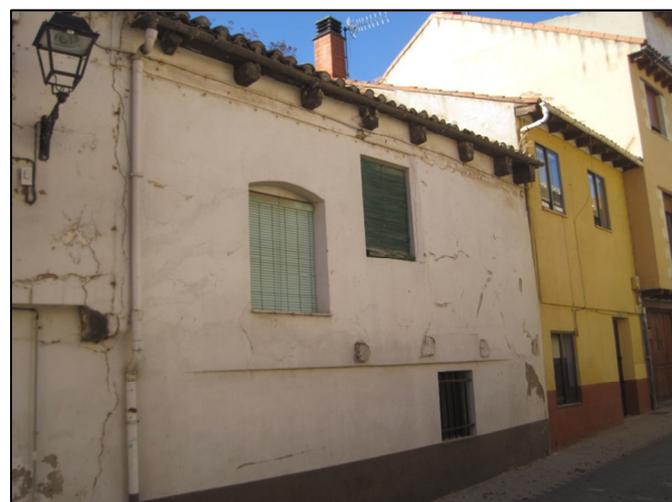
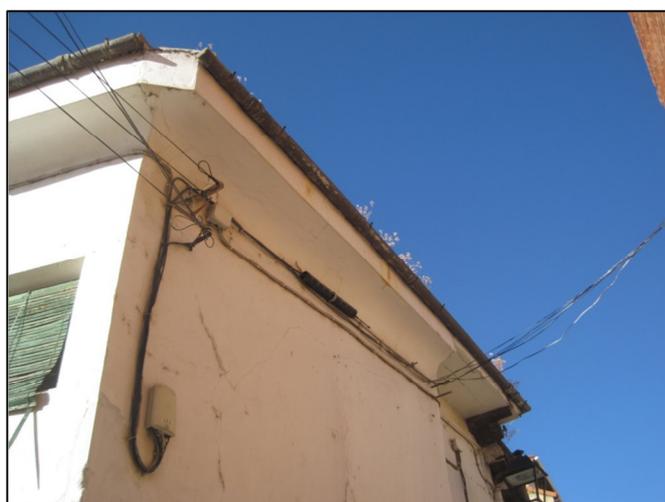
### **FOTO**

Denominación: **CASA POPULAR**

Las permitidas por su nivel de protección, con el deber de reconstruir o reestructurar los volúmenes de la fachada exterior.

Reconstrucción o reestructuración.

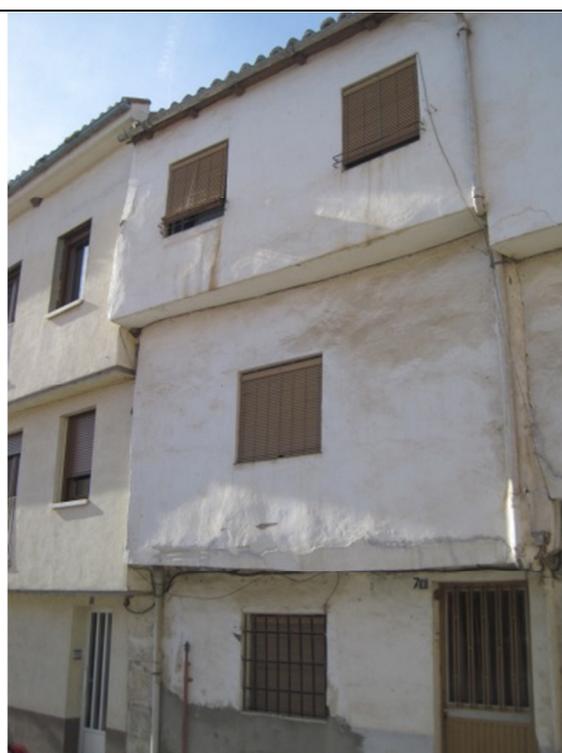
FECHA DE CONSTRUCCIÓN	<b>1995</b>
ESTILO	<b>POPULAR</b>
AUTOR	<b>DESCONOCIDO</b>
PROPIETARIO	-
USOS	<b>VIVIENDA</b>
OCUPACIÓN ACTUAL	<b>VIV. VACÍA</b>
VALORES SINGULARES QUE JUSTIFICAN SU CATALOGACIÓN: Composición de volumen, voladizos y alero.	
ESTADO DE CONSERVACIÓN ACTUAL: MALO: Edificación en ruinas.

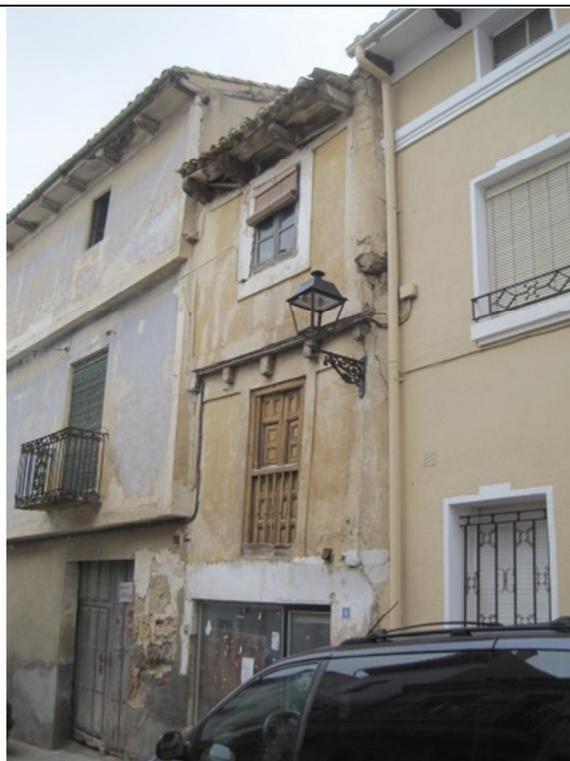
FECHA DE CONSTRUCCIÓN	<b>1985</b>
ESTILO	<b>POPULAR</b>
AUTOR	<b>DESCONOCIDO</b>
PROPIETARIO	-
USOS	<b>COMERCIO VIVIENDA</b>
OCUPACIÓN ACTUAL	<b>VIV. VACÍA</b>
VALORES SINGULARES QUE JUSTIFICAN SU CATALOGACIÓN:	
Volumen de fachada y alero.	
ESTADO DE CONSERVACIÓN ACTUAL:	
Recientemente demolido.

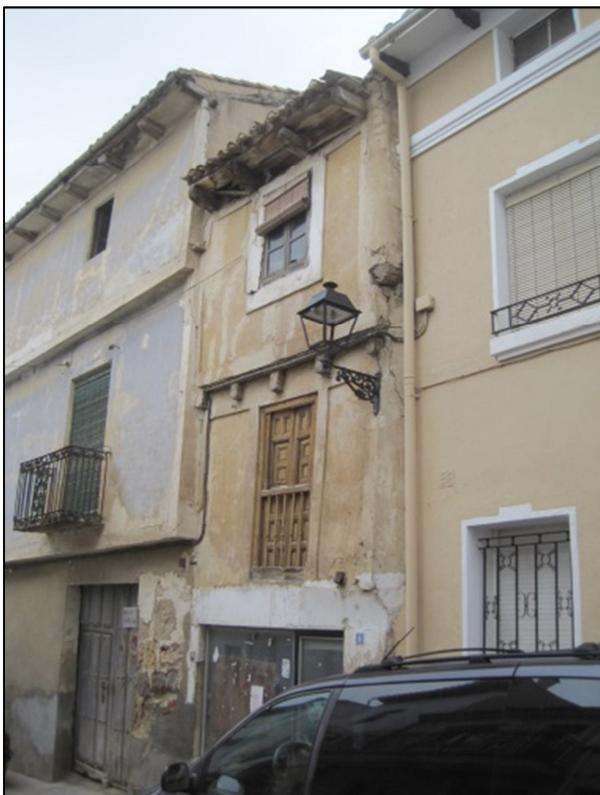
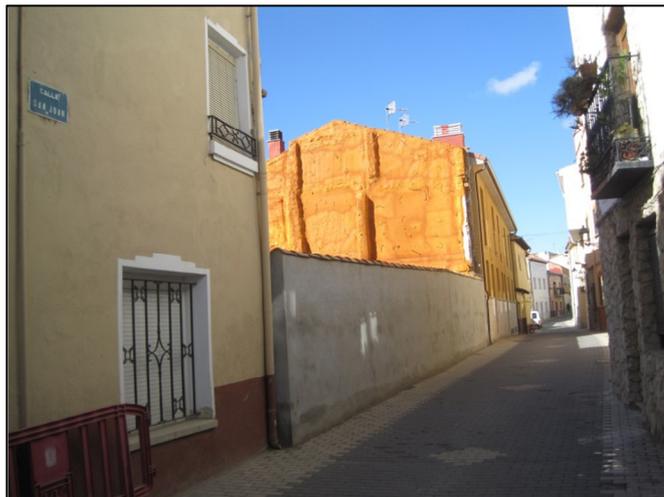
### **FOTO**

Denominación: **CASA POPULAR**

Las permitidas por nivel de protección.

Reconstrucción

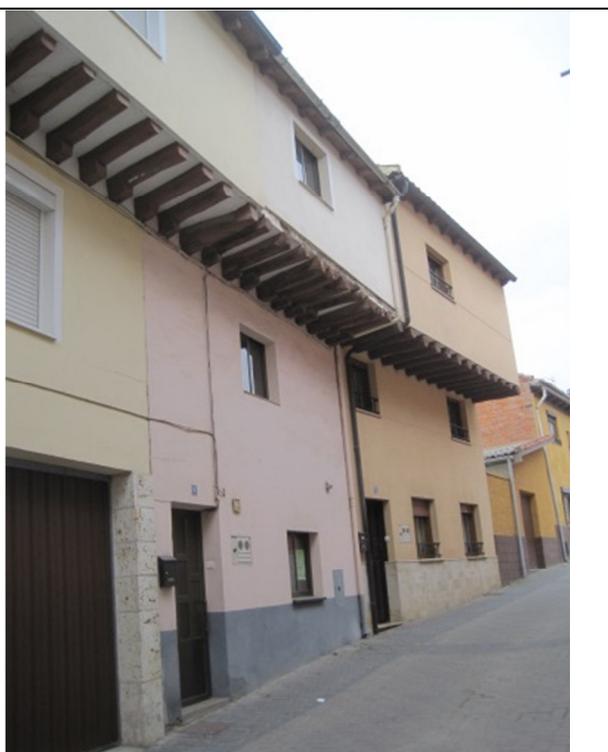
FECHA DE CONSTRUCCIÓN	<b>1910</b>
ESTILO	<b>POPULAR</b>
AUTOR	<b>DESCONOCIDO</b>
PROPIETARIO	-
USOS	<b>VIVIENDA</b>
OCUPACIÓN ACTUAL	<b>VIV. PERMANENTE</b>
VALORES SINGULARES QUE JUSTIFICAN SU CATALOGACIÓN:	
Vuelo continuo de cuerpo superior con canecillos.	
ESTADO DE CONSERVACIÓN ACTUAL:	
BUENO: Recientemente rehabilitado.

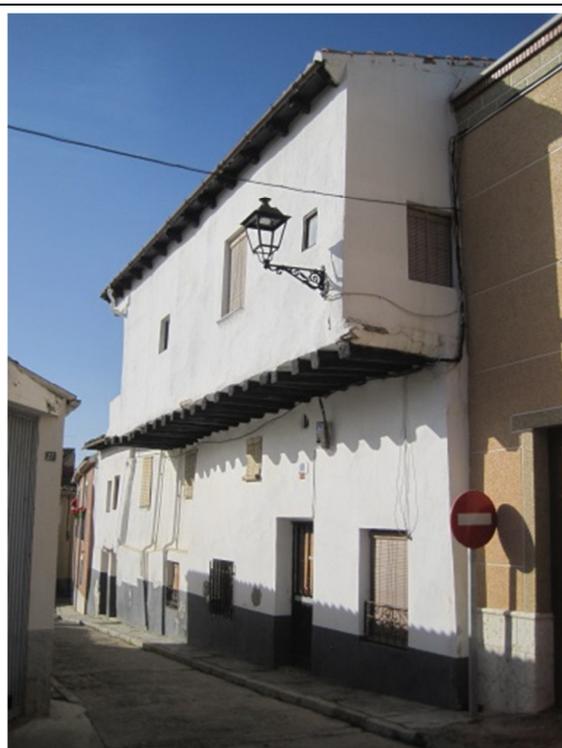
FECHA DE CONSTRUCCIÓN	<b>1920</b>
ESTILO	<b>POPULAR</b>
AUTOR	<b>DESCONOCIDO</b>
PROPIETARIO	-
USOS	<b>VIVIENDA</b>
OCUPACIÓN ACTUAL	<b>VIV. VACÍA</b>
VALORES SINGULARES QUE JUSTIFICAN SU CATALOGACIÓN:	
Vuelo continuo de cuerpo superior con canecillos.	
ESTADO DE CONSERVACIÓN ACTUAL:	
BUENO: Recientemente rehabilitado.

Las permitidas por su nivel de protección manteniendo el vuelo superior.

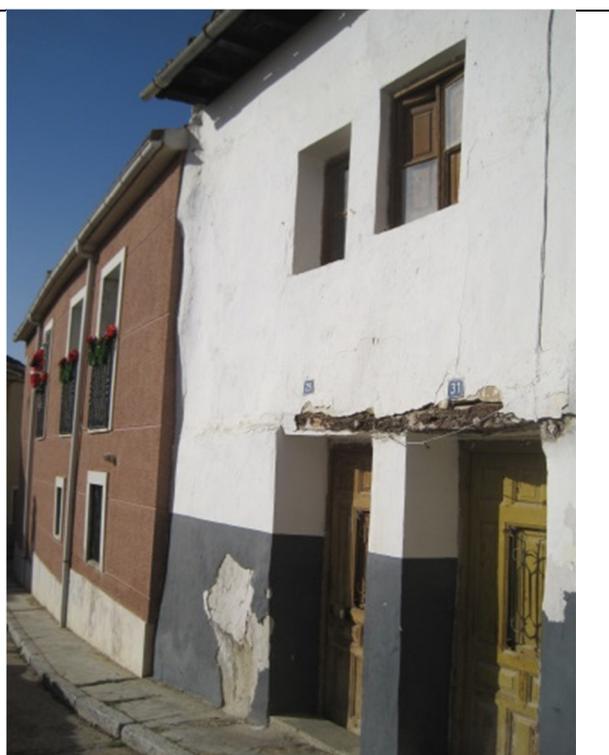
FECHA DE CONSTRUCCIÓN	<b>1920</b>
ESTILO	<b>POPULAR</b>
AUTOR	<b>DESCONOCIDO</b>
PROPIETARIO	-
USOS	<b>VIVIENDA</b>
OCUPACIÓN ACTUAL	<b>VIV. VACÍA</b>
VALORES SINGULARES QUE JUSTIFICAN SU CATALOGACIÓN:	Fachada y alero.
ESTADO DE CONSERVACIÓN ACTUAL:	MALO

Reestructuración y reconstrucción.

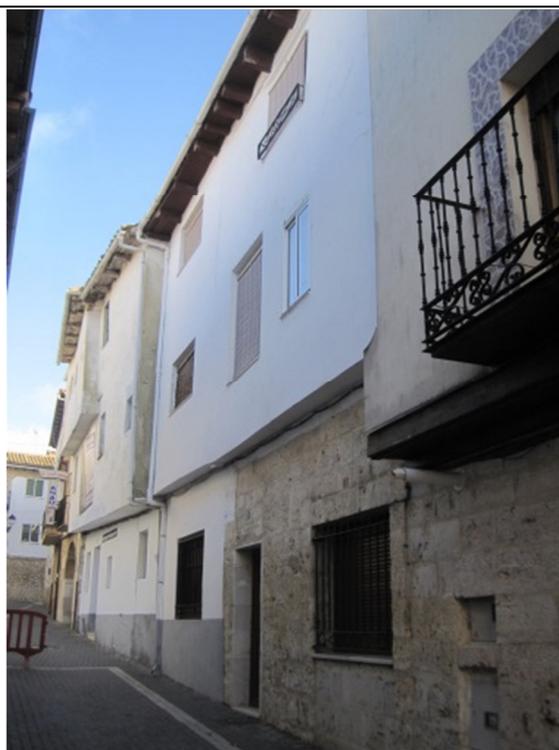
FECHA DE CONSTRUCCIÓN	<b>1920</b>
ESTILO	<b>POPULAR</b>
AUTOR	<b>DESCONOCIDO</b>
PROPIETARIO	-
USOS	<b>VIVIENDA</b>
OCUPACIÓN ACTUAL	<b>VIV. VACÍA</b>
VALORES SINGULARES QUE JUSTIFICAN SU CATALOGACIÓN:	
Fachada de piedra caliza con vuelo y alero.	
ESTADO DE CONSERVACIÓN ACTUAL:	
BUENO: Rehabilitación.

Las permitidas por su nivel de protección.

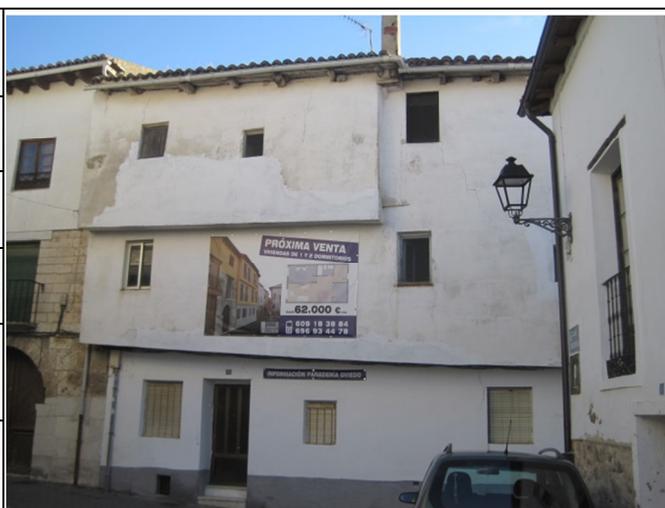
Composición volumétrica de la fachada y arco de medio punto en el acceso.

MALO: En estado de ruina.

Las permitidas por su nivel de protección, conservar el arco y los vuelos en fachada.
