# IDENTIFICACIÓN DE BODEGAS/CUEVAS

EXCMO. AYUNTAMIENTO DE DUEÑAS

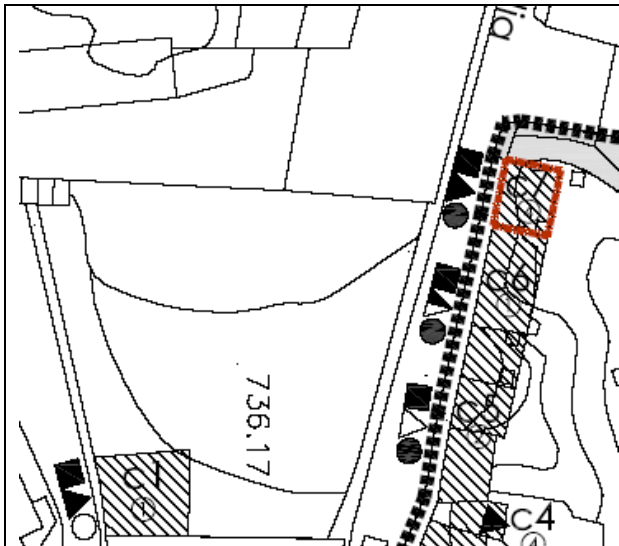
**C7**

**ESTADO** MALO. Presenta agrietamientos y síntomas de agotamiento estructural**TIPOLOGÍA** BODEGA**TÍTULO****REF. CATASTRAL** SIN REFERENCIA

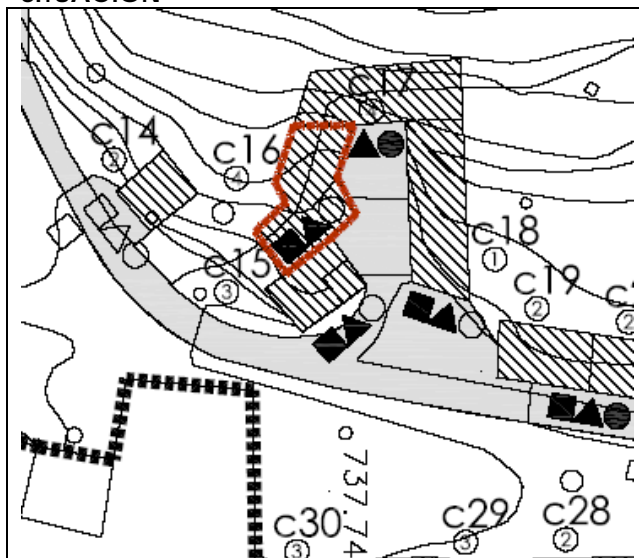
Bodega realizada con cerramientos a base de muros de sillería de piedra pintada de blanco. Remate superior de cornisa se supone en piedra, pero se encuentra invadido por la maleza. Cubrición con tierra. Carpintería metálica.

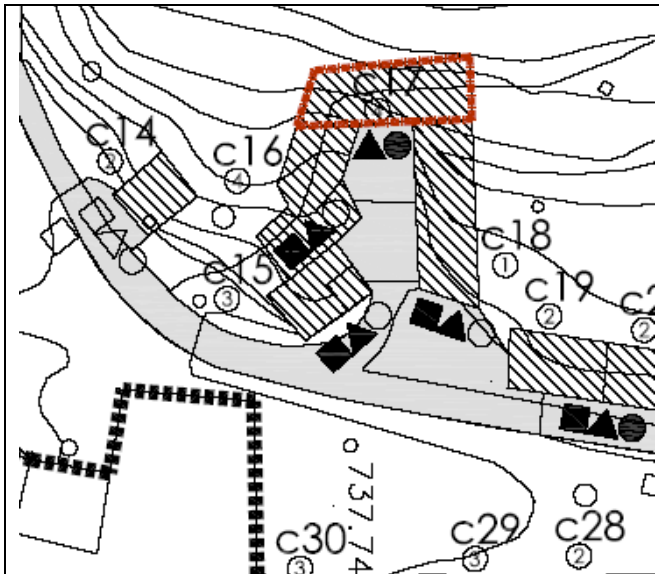
Bodega de la que sólo se aprecia el hueco de entrada, habiéndose perdido la fachada. Cubrición en tierra. Carpintería de madera

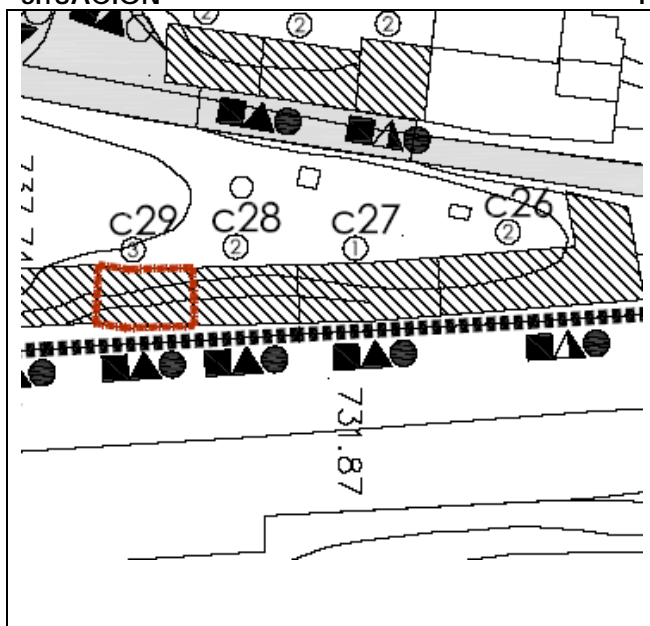
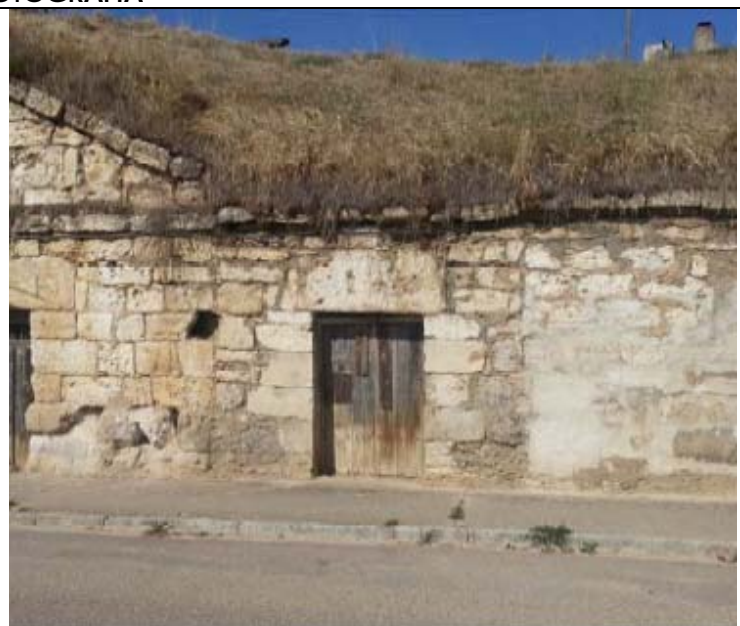
Bodega realizada con cerramientos a base de muros de silleria de piedra, destacando la pieza de cargadero de la puerta. Remate superior de cornisa en piedra. Cubrición con tierra. Carpintería de madera.

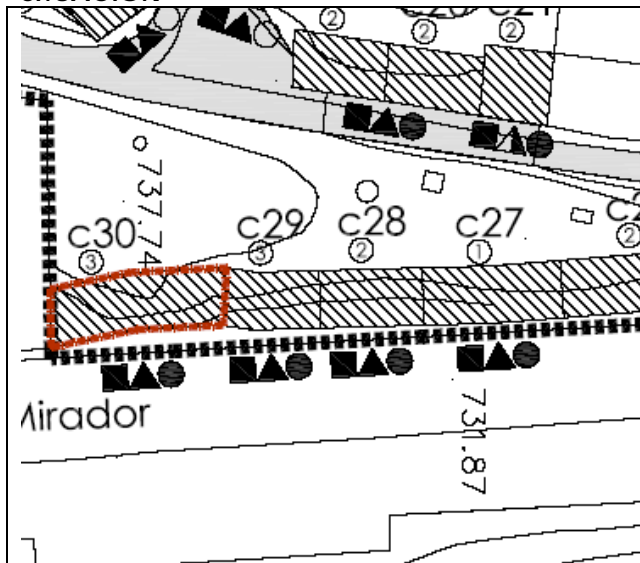
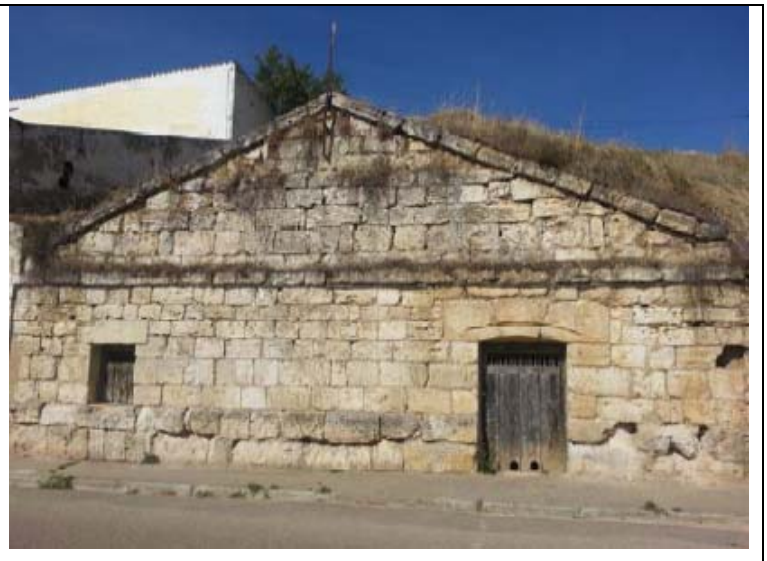
**C30**

ESTADO       REGULAR  
TIPOLOGÍA    BODEGA  
TÍTULO

Bodega realizada con cerramientos a base de muros de sillería de piedra, destacando las piezas de cargaderos de los huecos. Remate superior de cornisa en piedra. Cubrición con tierra. Carpintería de madera.

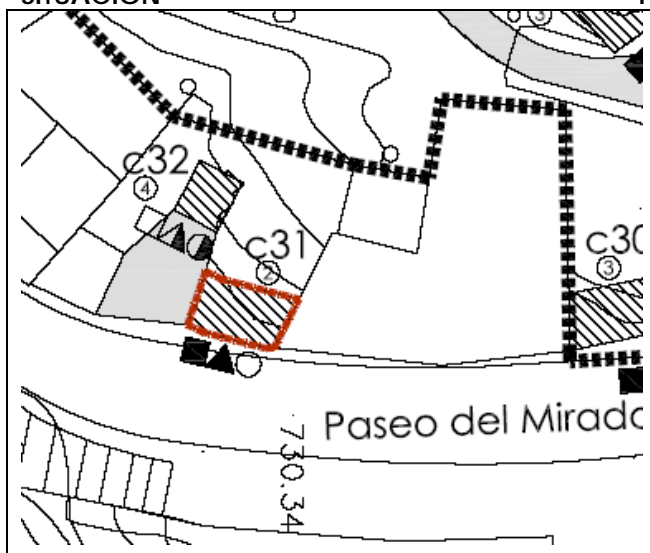
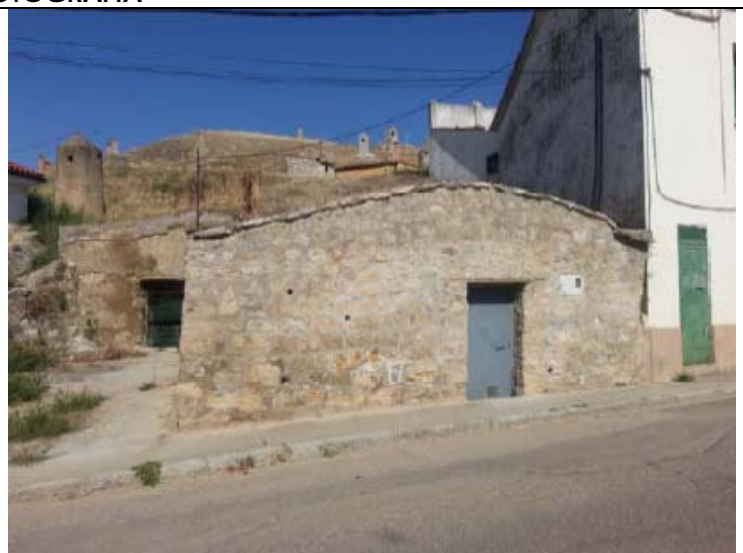
**C31**

ESTADO BUENO  
TIPOLOGÍA BODEGA  
TÍTULO

Bodega realizada con cerramientos a base de muros de mampostería de piedra. Remate superior de cornisa en piedra. Cubrición con tierra. Carpintería metálica lisa.

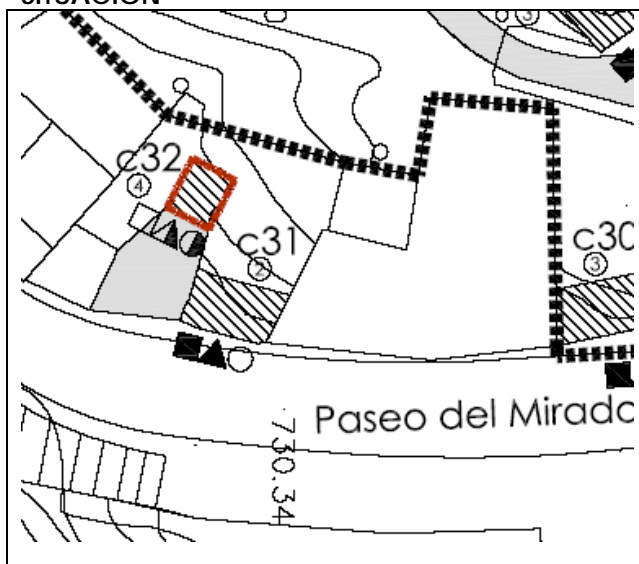
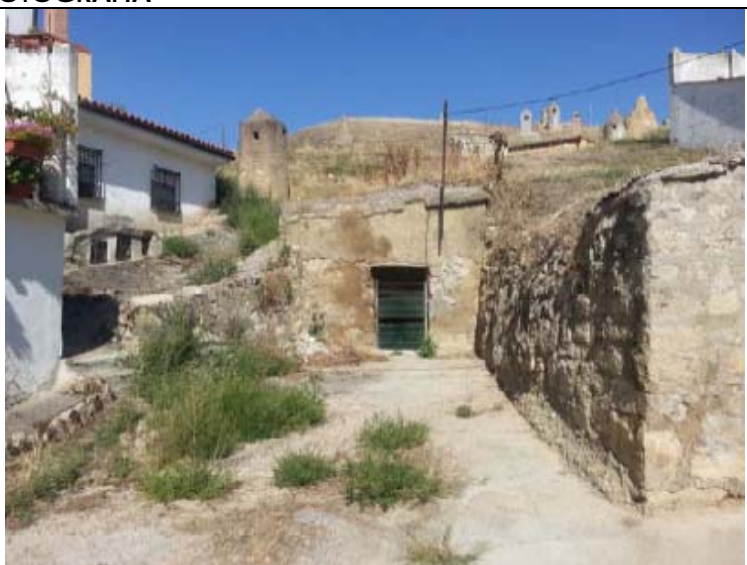
**C32**

ESTADO MALO  
TIPOLOGÍA BODEGA  
TÍTULO

Bodega realizada con cerramientos de piedra enfoscada exteriormente con mortero de cemento. Cubrición con mortero de cemento. Carpintería ejecutada con mallazo.

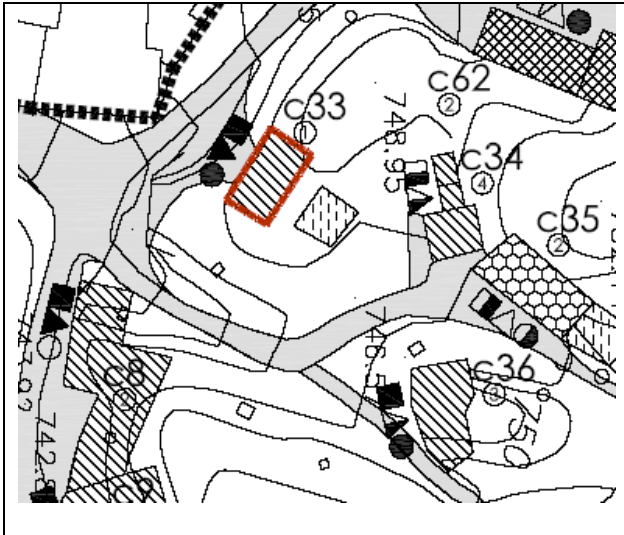
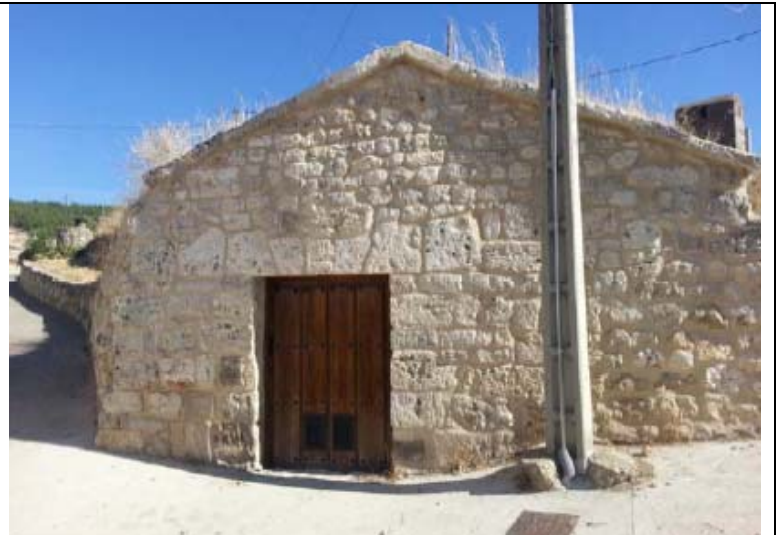
ESTADO MUY BUENO

Bodega realizada con cerramientos a base de muros de mampostería de piedra. Remate superior de cornisa en piedra. Cubrición con tierra. Carpintería de madera.

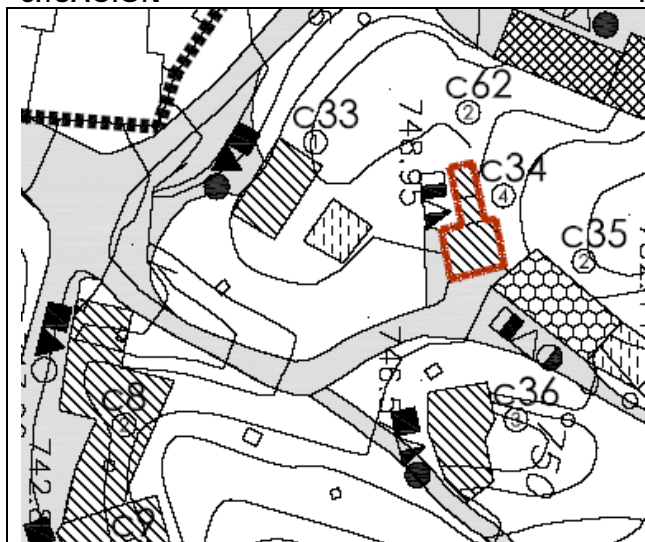
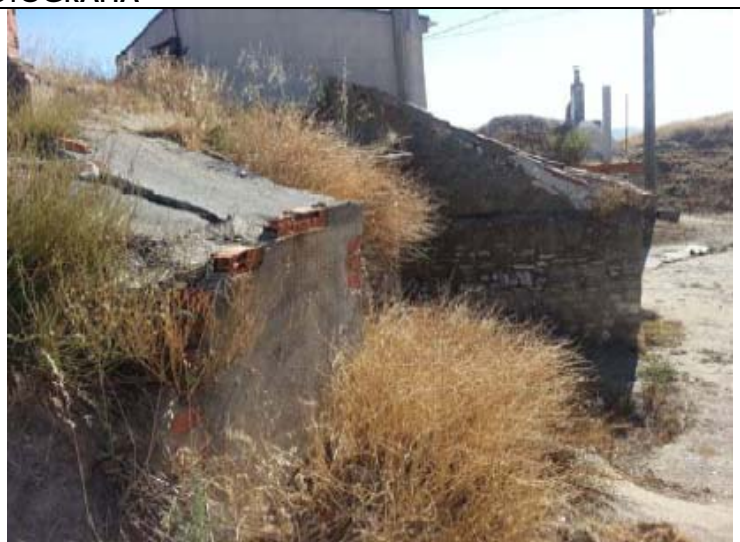
ESTADO MALO. Entrada impracticable

Bodega realizada con cerramientos a base de mampostería de piedra en una zona, y de fábrica de ladrillo con enfoscado exterior de mortero de cemento gris en otra zona. Cubrición con teja cerámica en una parte y mediante mortero de cemento en otra. Sin carpintería.

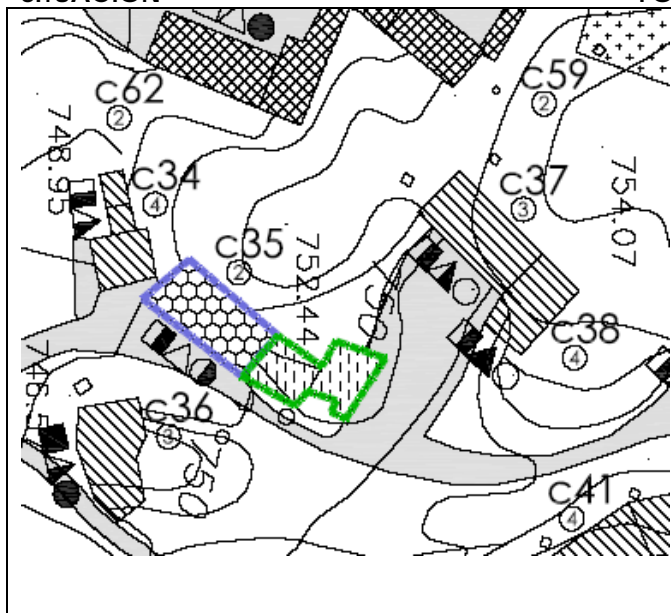
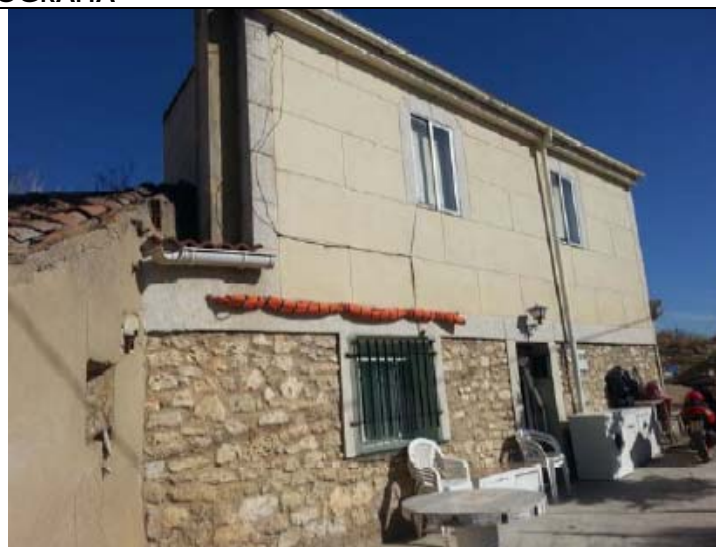
**DATOS DE LA CONSTRUCCIÓN:****ESTADO** BUENO, en la vivienda. REGULAR en el resto**TIPOLOGÍA** VIVIENDA y COBERTIZOS**TÍTULO**

VIVIENDA PERMANENTE de dos plantas de altura, con fachada de piedra en planta baja y con revestimiento continuo tipo cotegran en planta primera. Cubrición mediante teja de hormigón. Carpintería de aluminio.

COBERTIZOS y edificación de una planta de altura adosada a vivienda realizados con todo tipo de materiales: fábrica de ladrillo enfoscado, maderas, chapas...existiendo una gran acumulación de leña en la zona del cotarro.

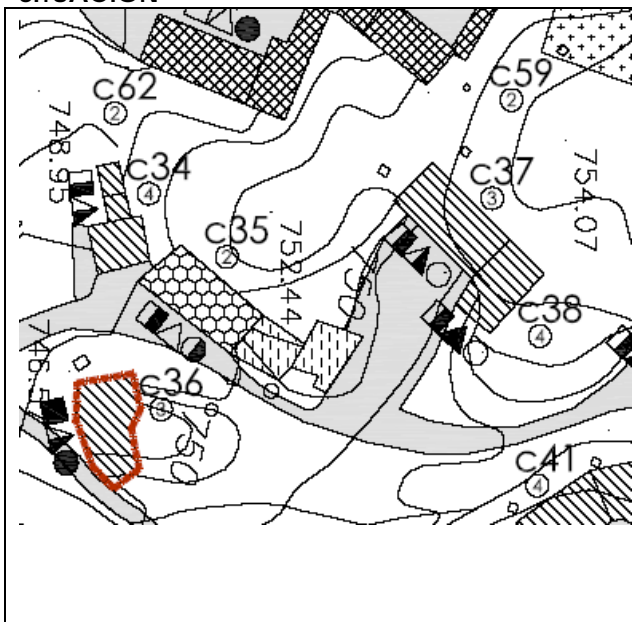
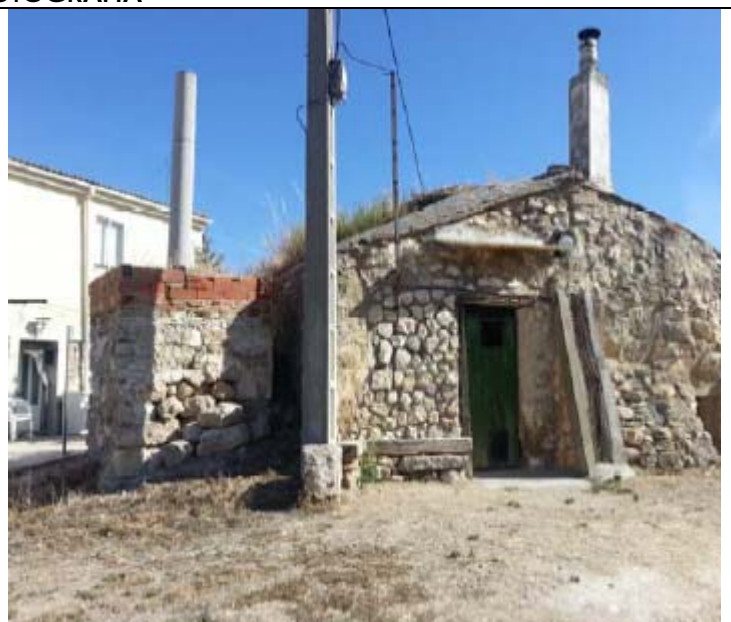
ESTADO      REGULAR

Bodega realizada con cerramientos a base de muros de mampostería de piedra. Cubrición parcial mediante mortero de cemento y el resto en tierra. Carpintería de madera.

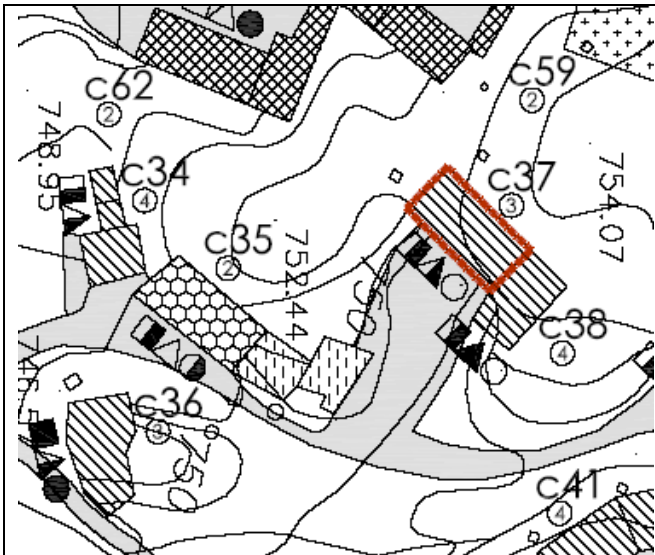
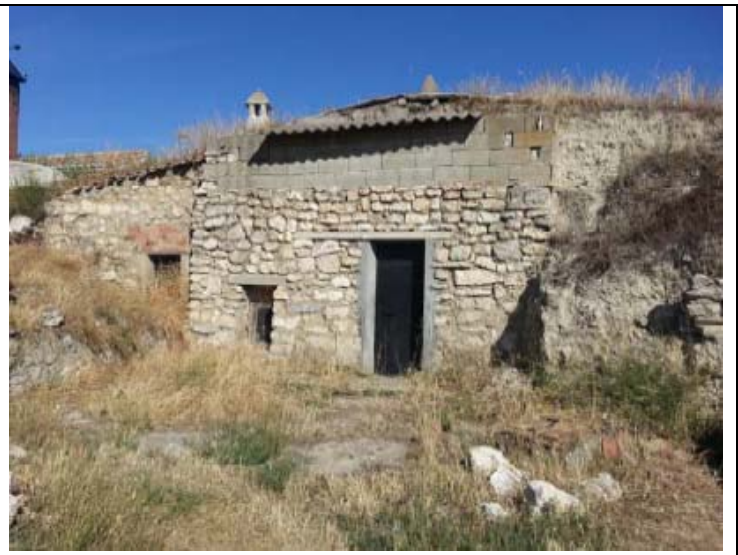
**C37**

ESTADO       REGULAR  
TIPOLOGÍA    BODEGA  
TÍTULO

Bodega realizada con cerramientos a base de muros de mampostería de piedra y fábrica de bloque de cemento gris en parte superior. Remate superior de cornisa con placas de fibrocemento. Cubrición en tierra. Carpintería metálica y cargadero de hormigón.

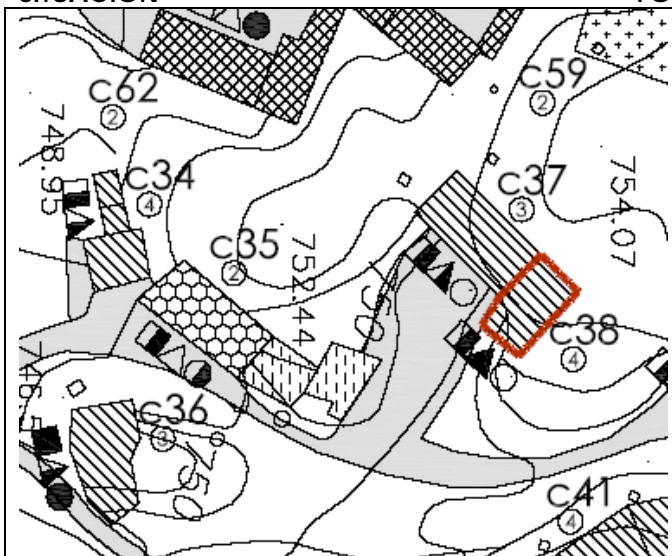
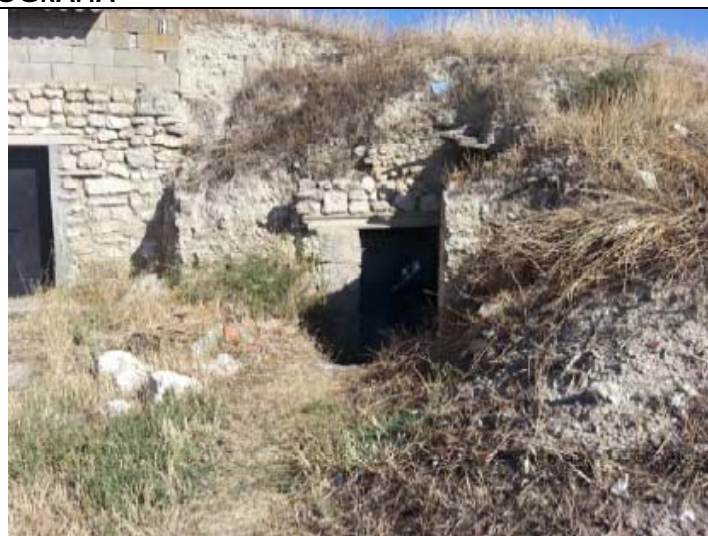
**C38**

**ESTADO** MALO. En proceso de restauración**TIPOLOGÍA** BODEGA**TÍTULO****REF. CATASTRAL** SIN REFERENCIA

Bodega realizada con cerramientos a base de muros de mampostería de piedra, con zonas en las que ha desaparecido. Cubrición en tierra. Carpintería metálica y cargadero de pieza prefabricada de hormigón.

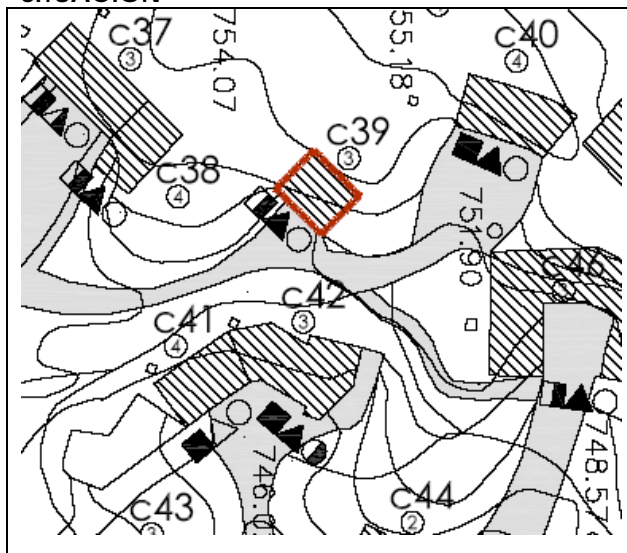
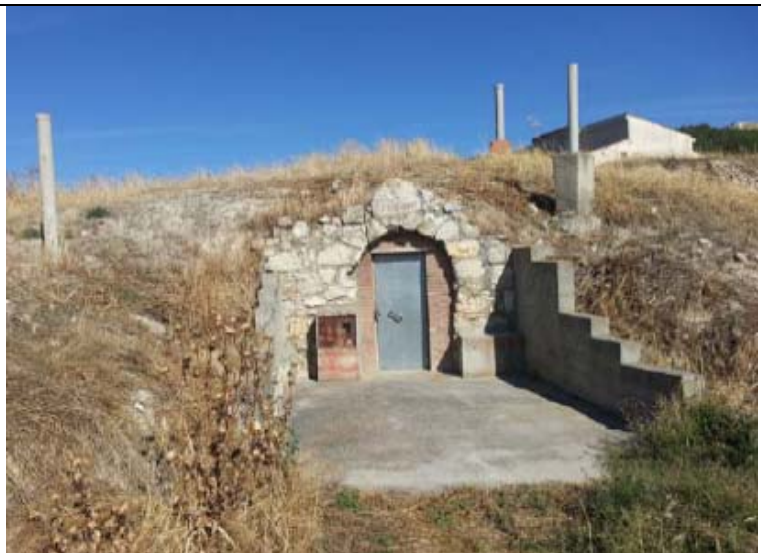
**C39**

ESTADO REGULAR

Bodega realizada con cerramientos parcialmente realizados con mampostería de piedra y el resto en fábrica de ladrillo. Muretes de contención en fábrica de bloque de cemento gris. Cubrición en tierra. Carpintería metálica lisa.

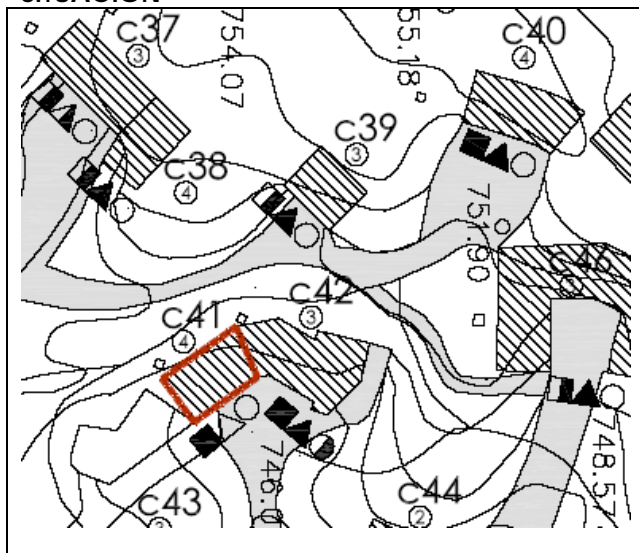
Bodega realizada con cerramientos a base de mampostería de piedra en una zona, habiendo desaparecido el resto. Cubrición en tierra. Carpintería metálica lisa.

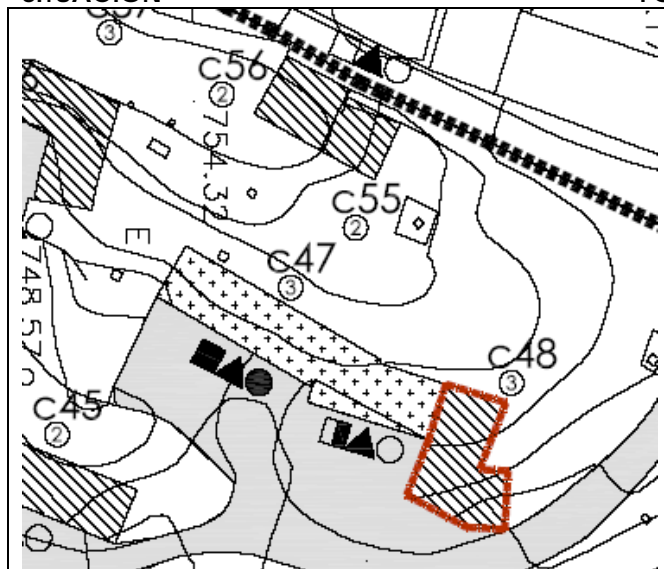
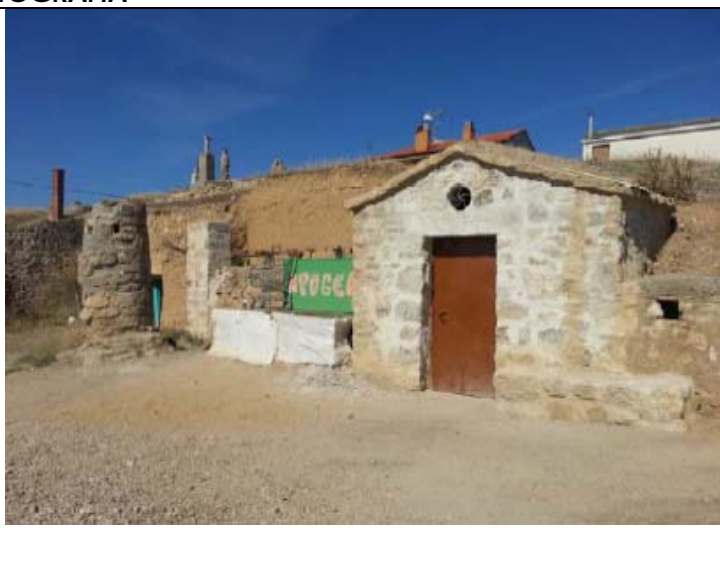
Bodega realizada con cerramientos a base de mampostería de piedra, restaurada recientemente. Cubrición en tierra, si bien se ven algunas placas onduladas tipo onduline. Carpintería metálica en tonos marrones.

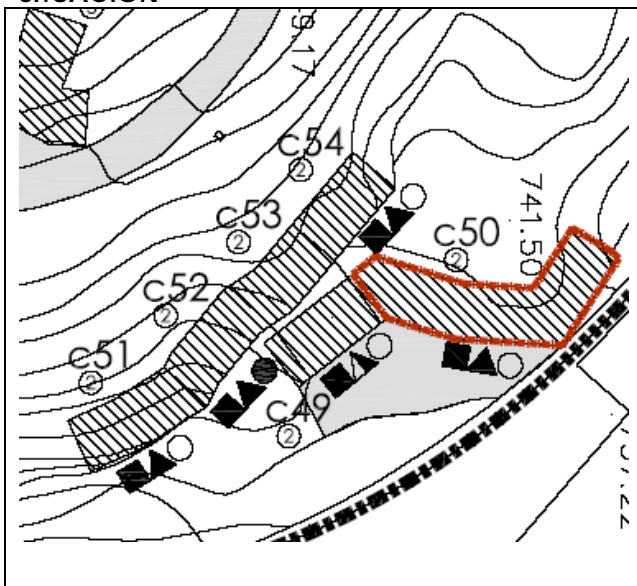
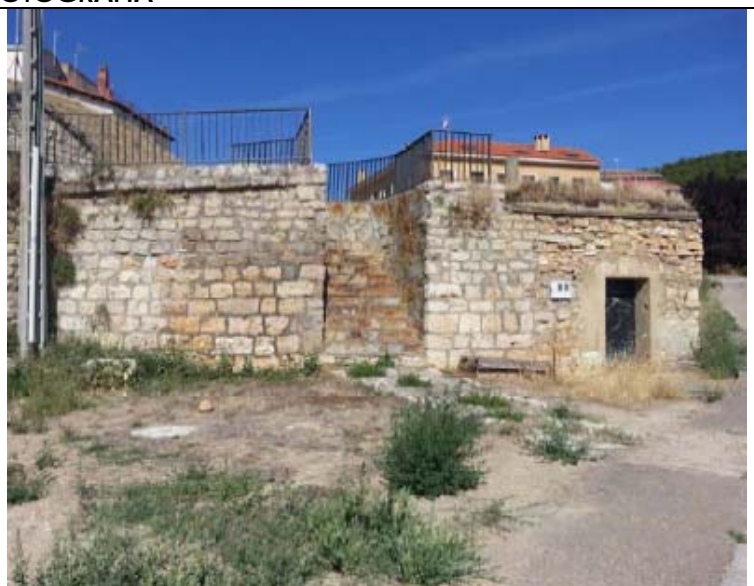
Bodega realizada con cerramientos a base de muros de mampostería de piedra. Cubrición en tierra y una zona de hormigón. Carpintería metálica.

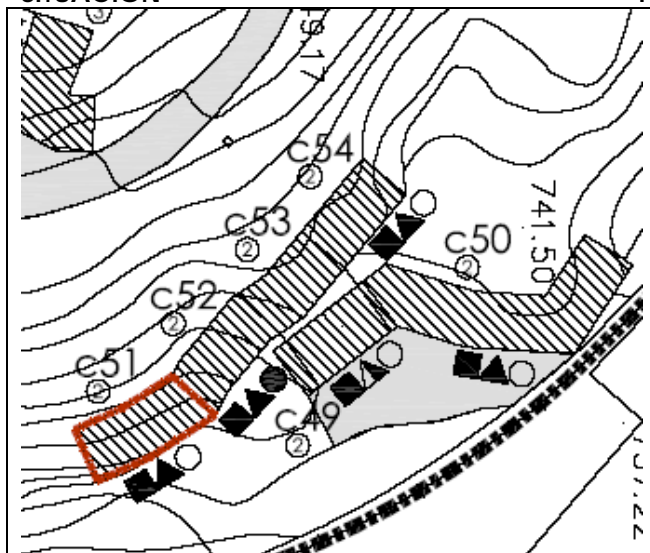
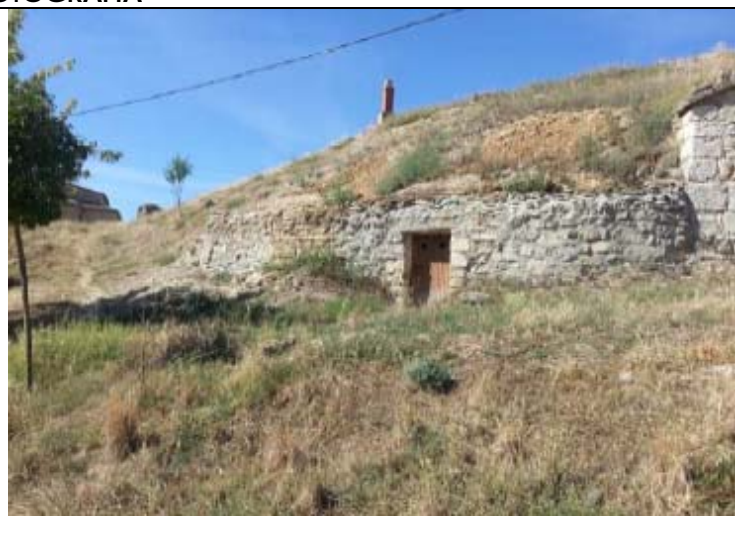
**C51****IDENTIFICACIÓN DE BODEGAS/CUEVAS**

ESTADO BUENO  
TIPOLOGÍA BODEGA  
TÍTULO

Bodega realizada con cerramientos a base de muros de mampostería de piedra. Cubrición con tierra. Carpintería metálica de chapa grecada.

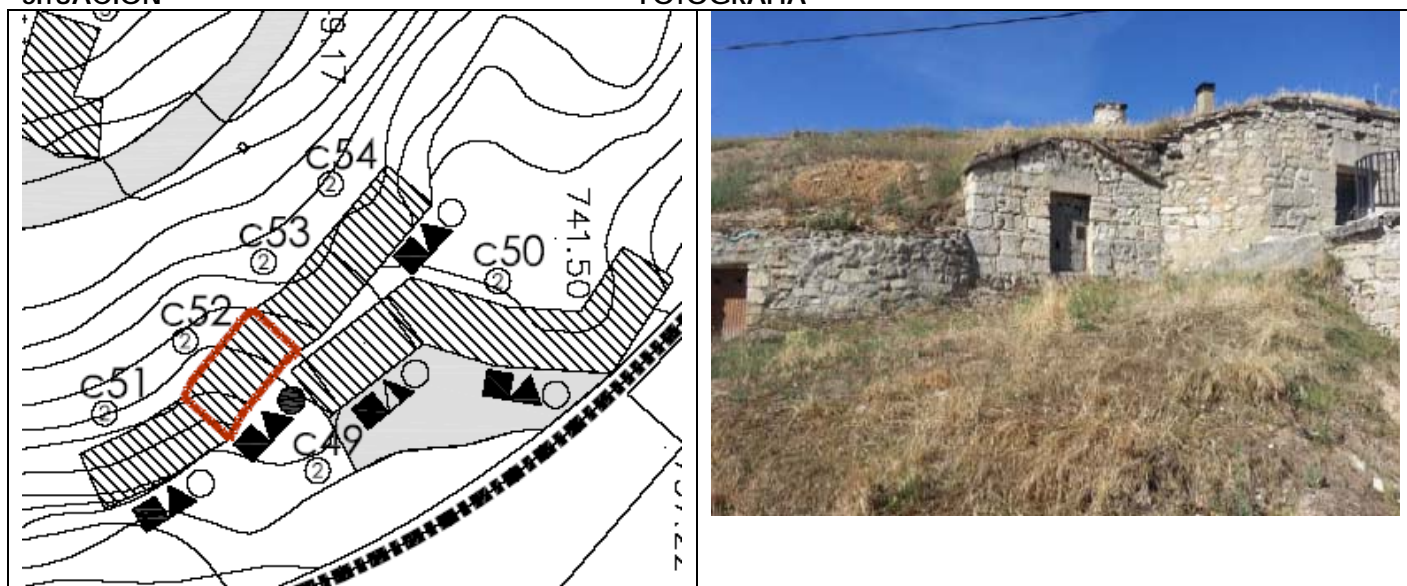
**C52****IDENTIFICACIÓN DE BODEGAS/CUEVAS**

ESTADO BUENO  
 TIPOLOGÍA BODEGA  
 TÍTULO

Bodega realizada con cerramientos a base de muros de sillería de piedra. Remate de cornisa en piedra. Cubrición en tierra. Carpintería de madera.

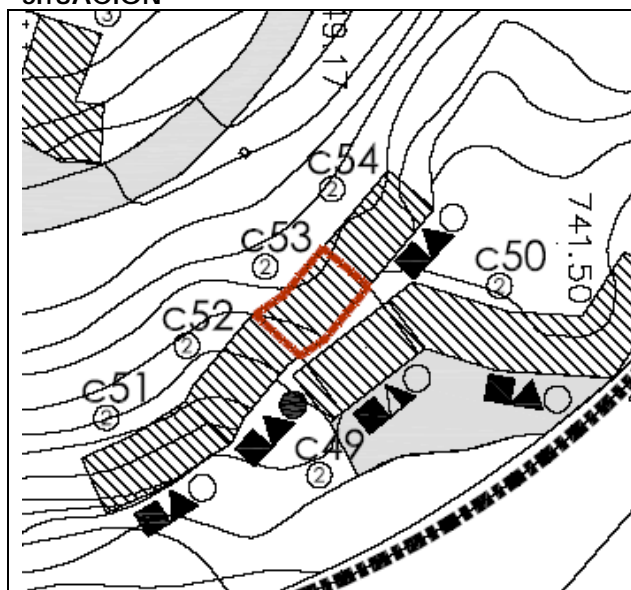
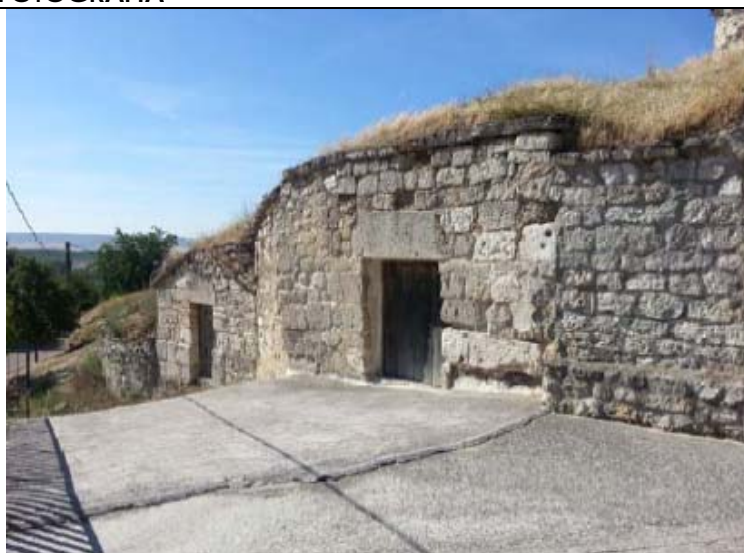
**C53****IDENTIFICACIÓN DE BODEGAS/CUEVAS**

ESTADO BUENO  
 TIPOLOGÍA BODEGA  
 TÍTULO

Bodega realizada con cerramientos a base de muros de sillería de piedra, destacando la pieza de cargadero de la puerta. Remate de cornisa en piedra. Cubrición en tierra. Carpintería de madera.

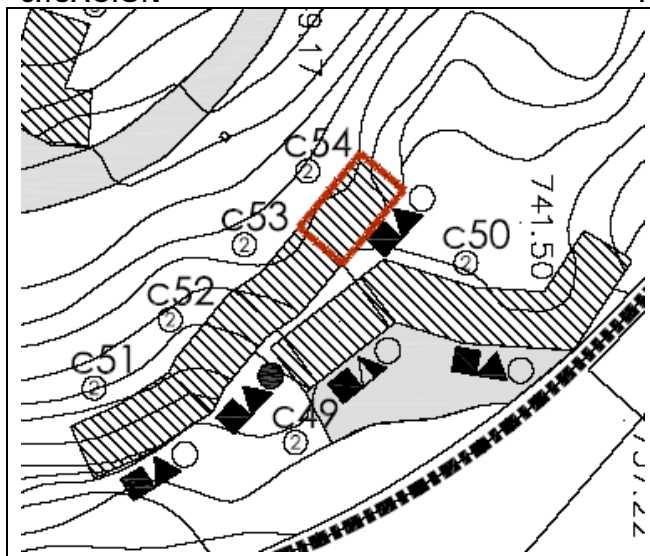
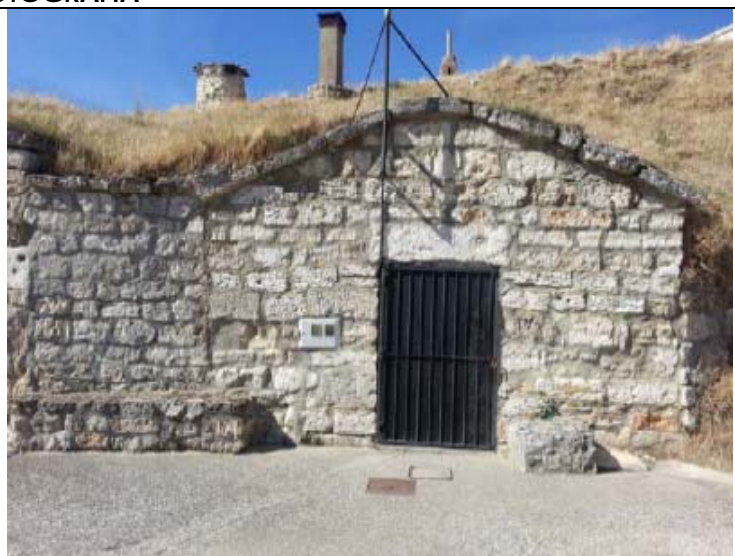
**C54****IDENTIFICACIÓN DE BODEGAS/CUEVAS**

ESTADO BUENO  
TIPOLOGÍA BODEGA  
TÍTULO

Bodega realizada con cerramientos a base de sillería de piedra. Remate superior de cornisa en piedra. Cubrición en tierra. Carpintería metálica.

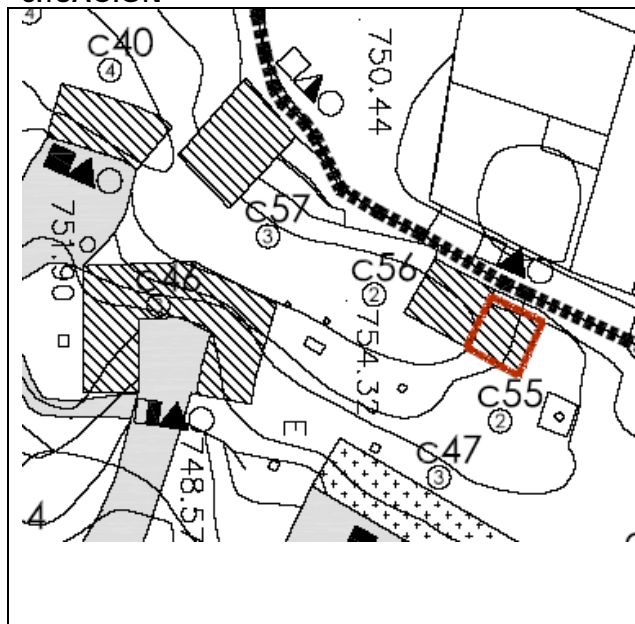
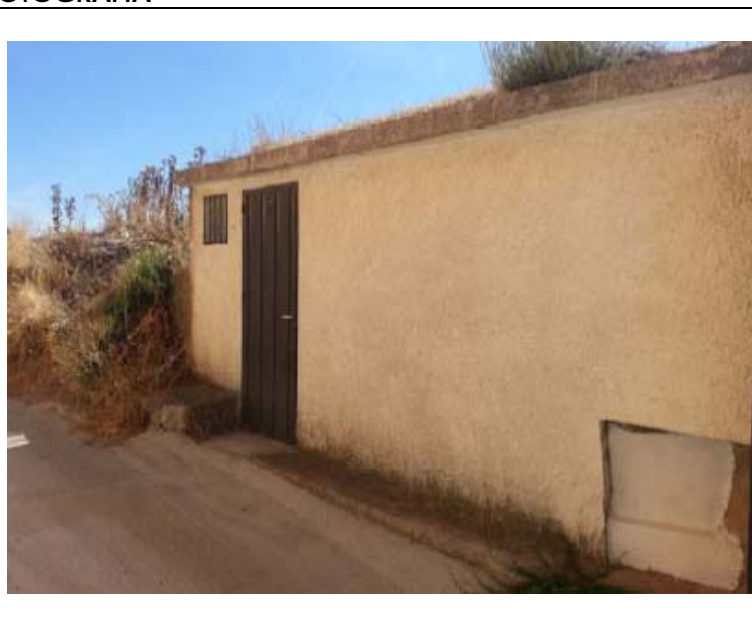
**C55****IDENTIFICACIÓN DE BODEGAS/CUEVAS**

ESTADO BUENO  
TIPOLOGÍA BODEGA  
TÍTULO

Bodega realizada con fachada de revestimiento continuo tipo cotegran. Remate superior de cornisa en hormigón. Cubrición mediante tierra. Carpintería metálica.

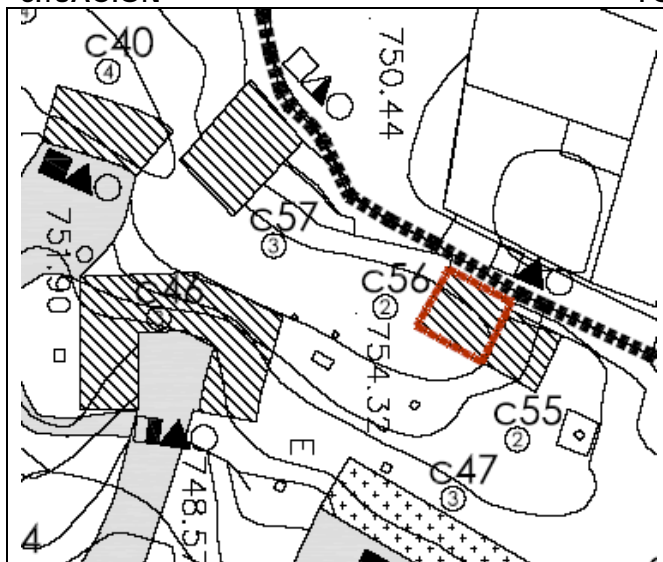
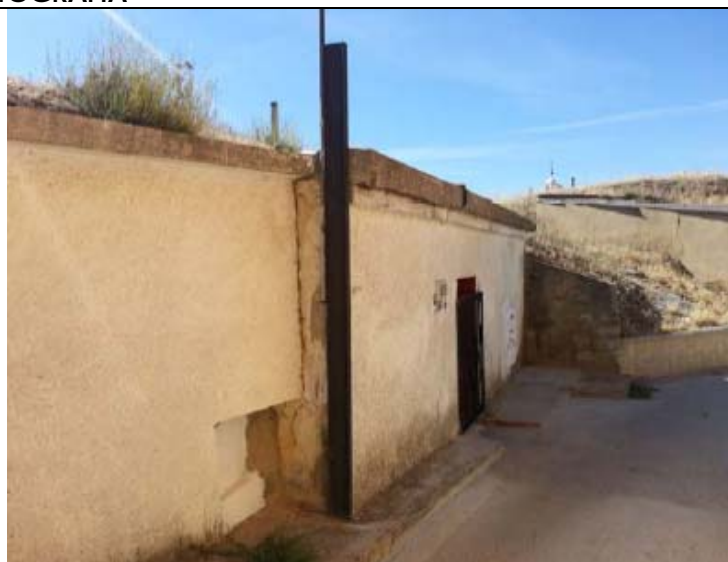
**C56**

ESTADO BUENO  
TIPOLOGÍA BODEGA  
TÍTULO

Bodega realizada con fachada de revestimiento continuo tipo cotegran. Remate superior de cornisa en hormigón. Cubrición mediante tierra. Carpintería metálica.

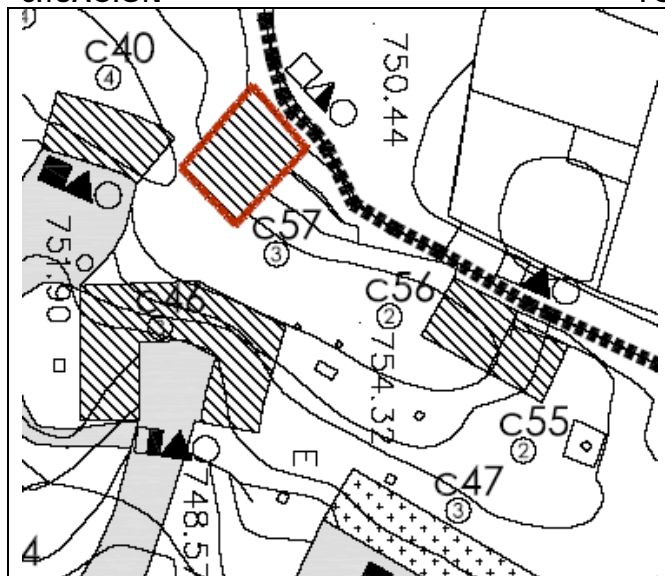
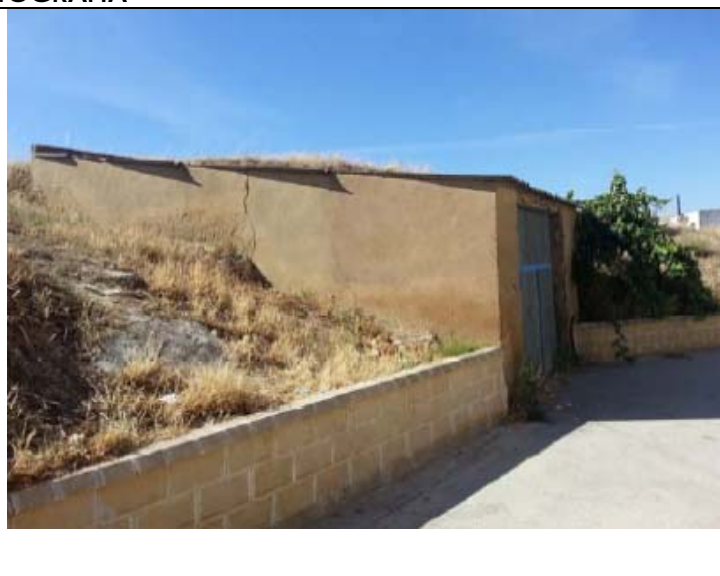
**C57****IDENTIFICACIÓN DE BODEGAS/CUEVAS**

ESTADO REGULAR

Bodega realizada con fachada de revestimiento continuo de mortero de cemento. Cubrición mediante placas de fibrocemento. Carpintería metálica.

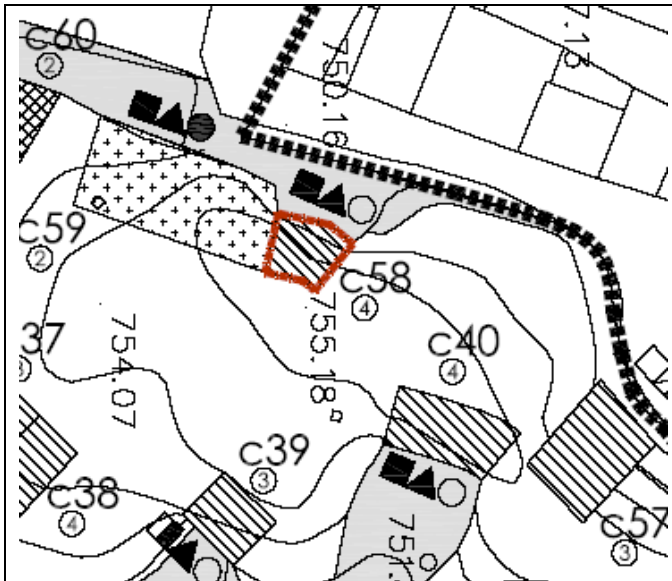
**C58**

ESTADO MALO  
TIPOLOGÍA BODEGA  
TÍTULO

Bodega con fachada parcial en piedra, el resto ha desaparecido. Cubrición con tierra. Carpintería metálica de chapa grecada.

Acceso por camino en tierra, con gran cantidad de escombros y maleza.

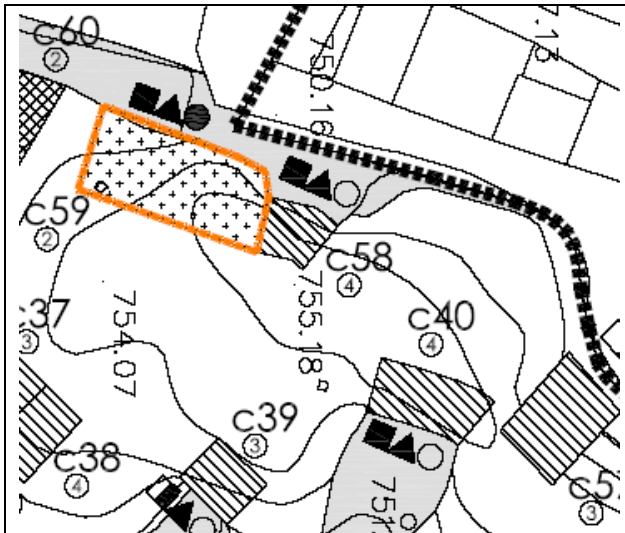
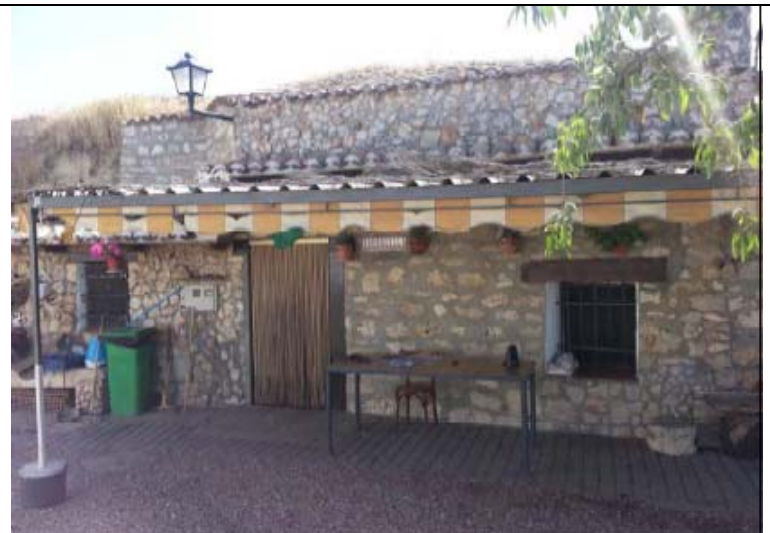
**C59****IDENTIFICACIÓN DE BODEGAS/CUEVAS**

Cueva realizada con cerramientos a base de muros de mampostería de piedra. Remate superior de cornisa en teja cerámica. Cubrición en tierra. Carpintería de madera.

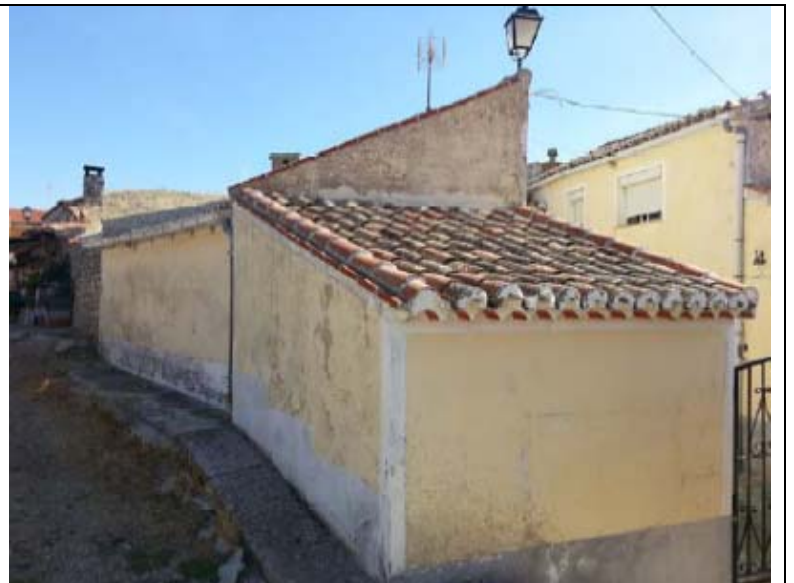
Vivienda de una planta de altura con fachada enfoscada y pintada. Cubrición con teja cerámica. Carpintería exterior parte en madera, parte en aluminio anodizado.

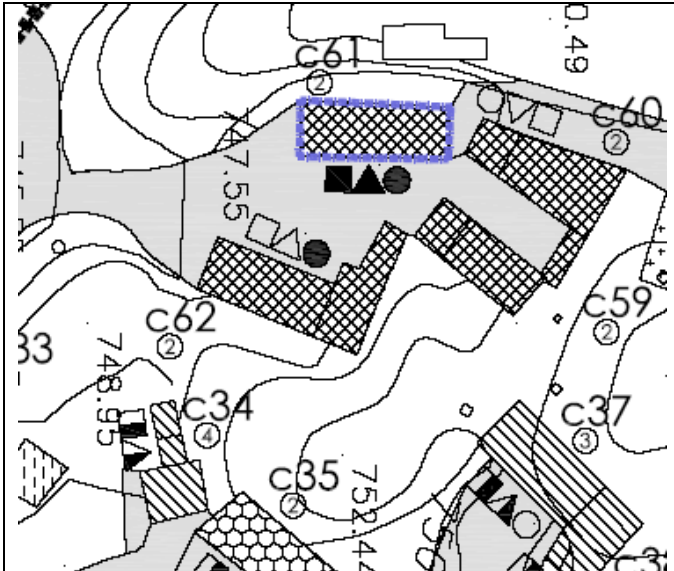
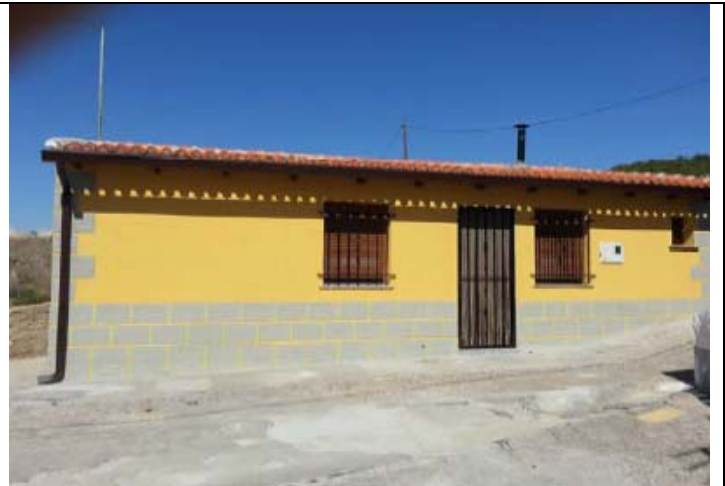
Vivienda de una planta de altura con fachada enfoscada y pintada. Cubrición con teja cerámica. Carpintería exterior de imitación madera.

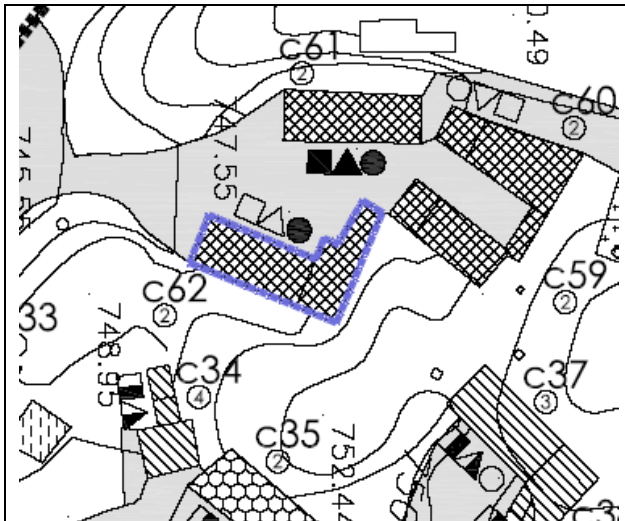
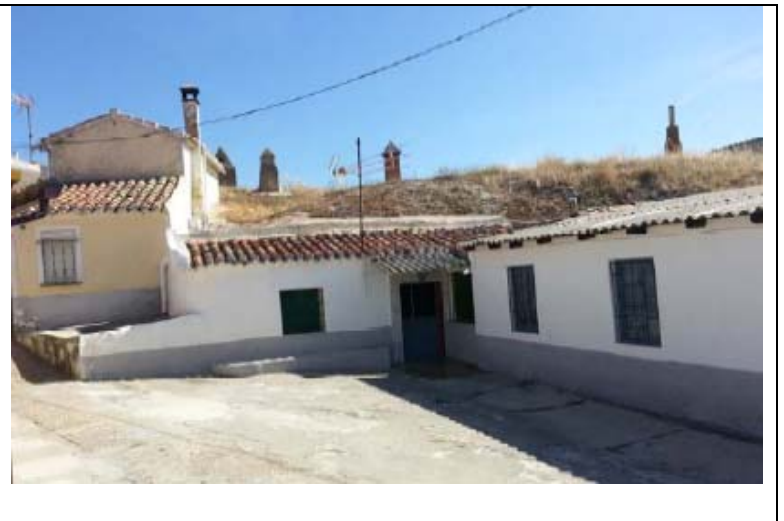
Vivienda de una planta de altura con fachada enfoscada y pintada. Cubrición parcial con teja cerámica y el resto con placas de fibrocemento. Carpintería exterior de madera.

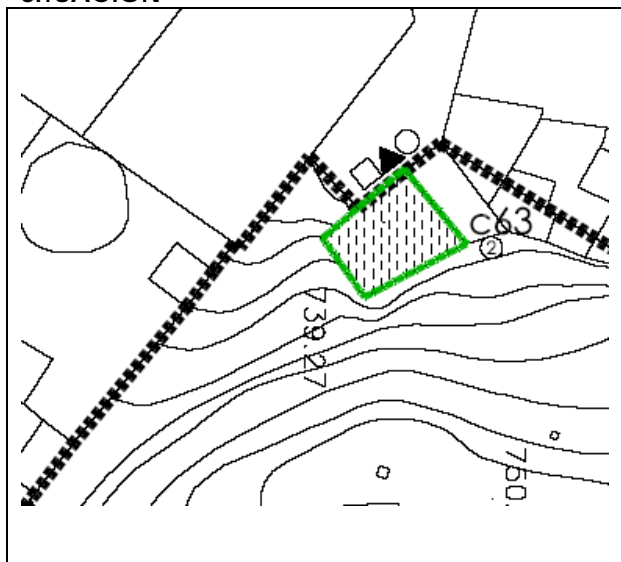
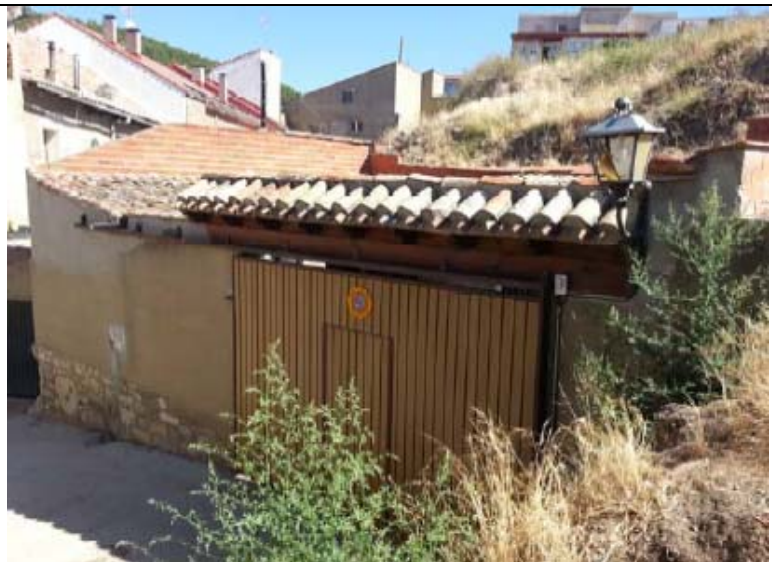
La edificación consta de un cerramiento enfoscado y pintado, con puerta de garaje metálica. Por detrás de este cerramiento se intuye un cobertizo con cubrición de teja cerámica y la fachada de una bodega, si bien este hecho no se puede confirmar por no haber accedido al interior.
